## 제 3 장 현장조사 및 시험

본 시설물에 대한 현장조사 및 시험은 본 용역 착수 후 현지답사를 통해 구조특성을 파악하고 점검방향은 과업수행계획서와 사전검토보고서를 작성하여 세부수행 계획을 수립하였다. 신대방~구로디지털단지역 구간은 1983년 준공되어 공용기간을 36년을 거친 1종 시설물로서 현장조사 및 시험의 내용은 다음과 같다.

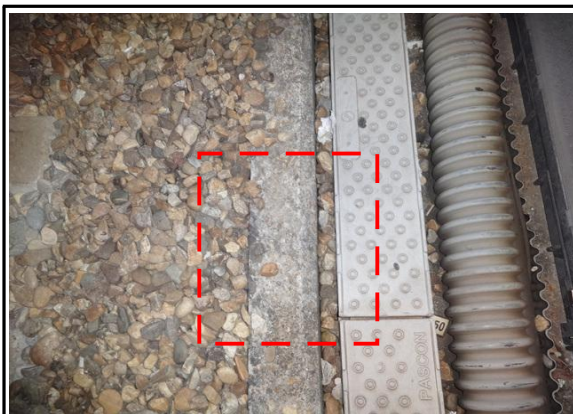
균열(0.3mm 미만) (S6-내선)

- 관찰된 균열손상은 주로 자갈막이 콘크리트에서 조사되었으며, 발생원인은 시공초기 건조수축 및 공용 중 열차진동 등에 의한 것으로 판단된다. 다만 균열의 추가 진행성은 없는 것으로 조사되었으며 내구성 확보를 위해 폭 0.3mm미만은 표면처리, 폭 0.3mm이상은 주입보수가 바람직할 것으로 판단된다.
- 일부 자갈막이 콘크리트 박리 등이 조사되었으나, 구조적인 손상은 아닌 것으로 판단되며 다만 내구성 확보를 위해 단면보수가 바람직할 것으로 판단된다.
- 자갈막이 설치불량은 자갈의 유출, 낙석 등 안전사고의 요인이 될 수 있으므로 해당 구간에 대해 주의관찰을 실시하고, 필요시 보완조치가 필요하다.
- 조사된 자갈침하의 발생원인으로는 종방향으로 위치한 배수관, 종방향 시공이음부 거동(진동)에 의한 자갈층의 압밀 등에 의한 것으로 판단된다. 원활한 배수를 위해 각 구간 방향 배수관 내의 자갈을 제거해야할 것으로 판단된다.

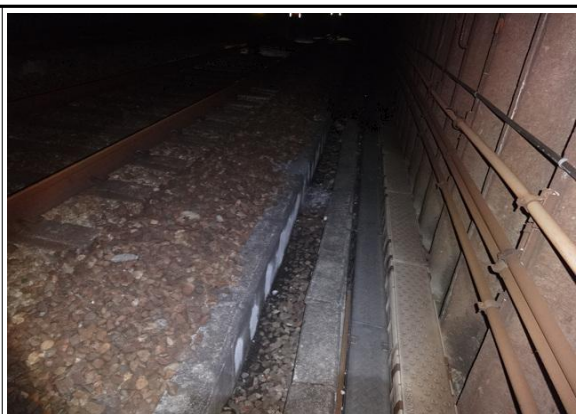
철근노출 보수 (S7-내선)

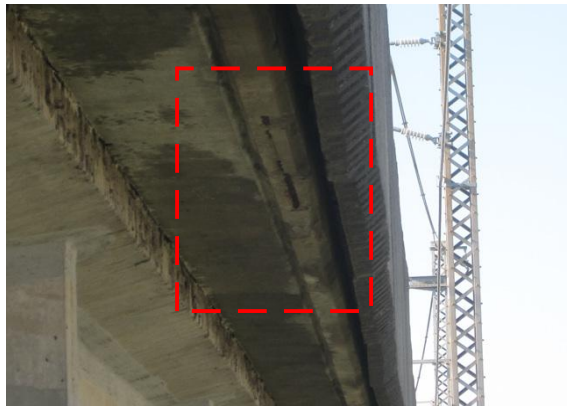
| 백태 (S12-내선) | 콘크리트 파손 (S13-내선) |

- 균열 및 망상균열은 폭 0.3mm 미만 미세균열로 건조수축에 의한 비구조적인 손상으로 구조물의 안전성에 미치는 영향이 없으나 부재의 내구성 확보를 위해 손상의 진전시 표면처리가 바람직할 것으로 판단된다.
- 파손, 박락 및 철근노출은 지점 단부에서 발생하였으며, 시공 및 보수 공사 시 외부 충격에 의한 손상으로 내구성 확보 차원의 단면보수, 방청 및 단면보수가 적절할 것으로 판단된다.
- 바닥판 하면(외측거더~내측거더)에서 관찰된 백태현상은 전반적으로 넓게 관찰되었으며, 주변 배수구위치, 슬래브 설치 경사 등을 조사한 결과 직접적인 우수유입 요소는 없는 것으로 판단된다. 다만 교량의 형하고가 높지 않고, 하천통과 구간으로 하천의 증발수에 의한 영향이 작용할 수 있을 것으로 판단된다. 백태 구간은 주의관찰 후 필요시 표면보수 등의 유지관리가 요구된다.

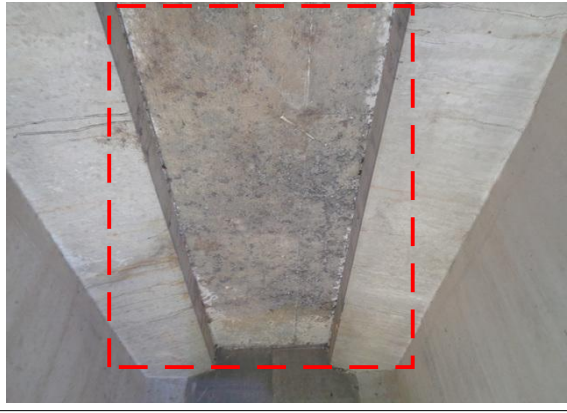
| 박락 및 철근노출 (S14-내선) | 균열부 백태 (S19-외선) |

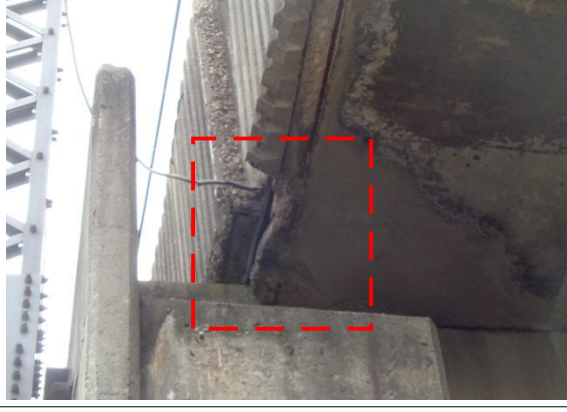
| 재료분리 (S21-내선) | 켄틸레버 파손 (S29-외선) |

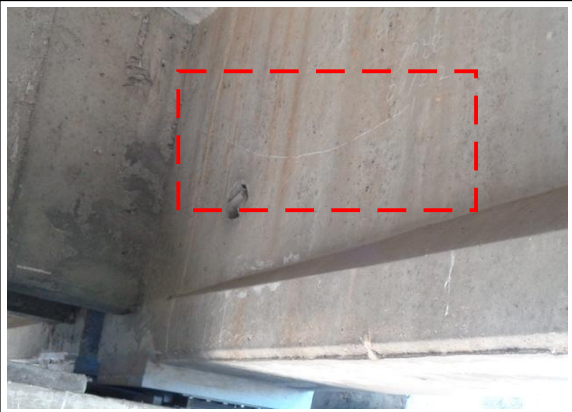
| 균열(0.2mm 이상) (S11-내선 G2) | 망상균열 (S12-내선 G3) |

- PSC 거더에서 발생된 균열은 주로 시공초기 프리스트레스 도입 시 발생한 균열로 긴장완료 후 균열 폭의 확장은 발생하지 않는다. 다만 유지관리 및 내구성 확보를 위하여 손상의 진전시 표면보수가 필요할 것으로 판단된다.
- 조사된 재료분리 손상은 시공초기 다짐불량에 의한 손상으로 판단된다. 조사결과 손상의 면적 및 깊이는 깊지 않아 부재 내구성에 영향은 미미한 것으로 판단된다. 다만 향후 유지관리 및 내구성 확보를 위한 단면보수가 필요할 것으로 판단된다.
- 철근노출은 미보수 시 철근의 부식, 팽창으로 단면파손을 유발하고, 부재의 내구성을 급격히 저하시키는 요인으로 노출부에 대해 방청처리 및 단면보수가 필요하다.
- 철판보강부 파손은 교량받침 종구배 조정을 위해 설치된 슬플레이트 주변 몰탈 탈락으로서 본구조물에 미치는 영향은 없는 것으로 확인되었다.
- 정착구의 상태는 양호한 것으로 조사되었다.

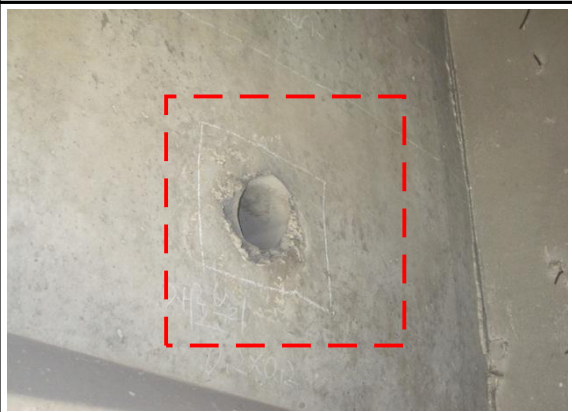
| 재료분리 (S17-외선 G2) | 들뜸 (S21-내선 G2) |

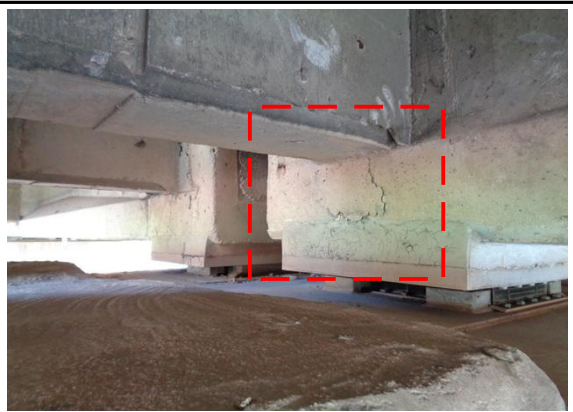
| 구 분 | 위 치 | 결합 및 손상 내용 | 비 고 |
|---|---|---|---|
| | S21 | - 균열(0.2mm 미만) : 2.10m/3개소, 균열(0.2mm 이상) : 4.20m/2개소<br>- 철근노출 : 0.02㎡/1개소, 재료분리 : 0.23㎡/2개소<br>- Con'c 파손 : 0.04㎡/1개소<br>- 백태 : 72.00㎡/6개소, 누수흔적 : 5.00㎡/2개소<br>- <b>들뜸 : 0.06㎡/1개소</b> | |

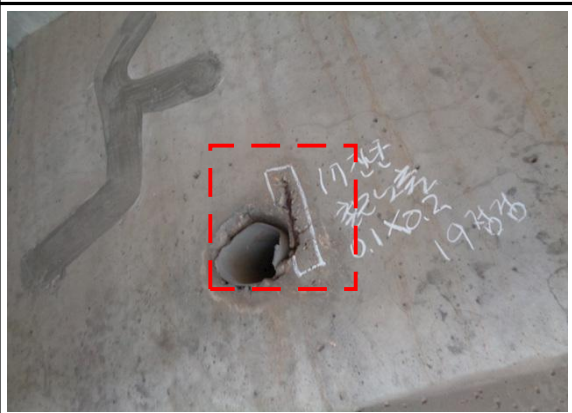
| 철근노출 (S21-외선 G2) | 누수흔적 (S26-외선 G3) |

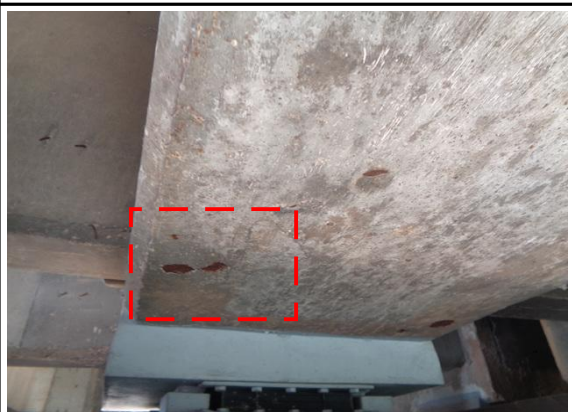
| 철근노출 (S30-외선 G2) | 조류배설물 퇴적 (S2-내선 G3) |

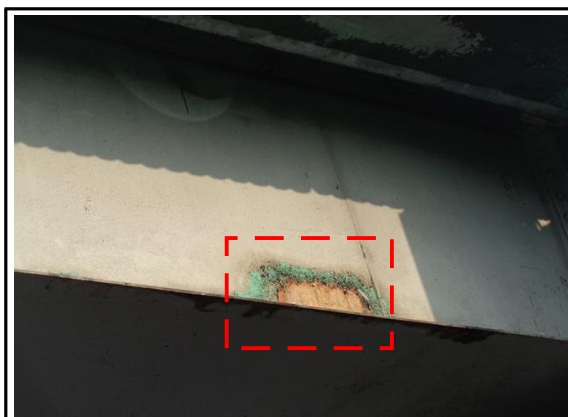
도장탈락 (S42-외선 거더외부)

- 도장탈락 및 부식은 거더외부 하면에서 발생하였으며, 바탕처리 불량 및 공용기간 증가에 의한 손상으로 손상진전 방지 및 내구성 확보를 위해 도장보수가 바람직할 것으로 판단된다.
- 너트 이완 및 볼트 체결불량은 시공미흡에 의한 손상으로 부재의 응력전달을 저해할 수 있으므로 재체결이 적절할 것으로 판단된다.
- 용접누락은 거더내부 상부플랜지에서 조사되었으며, 시공미흡에 의한 손상으로 이로 인한 2차 손상은 발생되지 않았으나 지속적인 주의관찰이 필요할 것으로 판단된다.

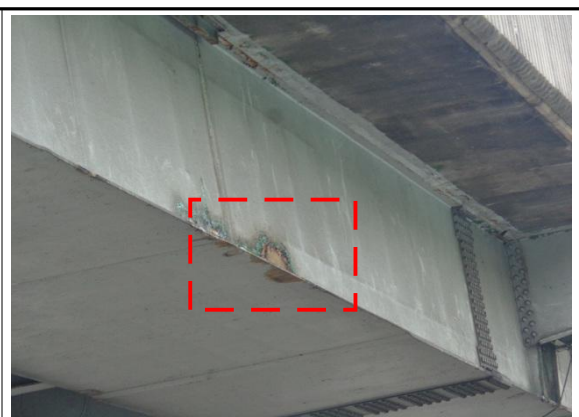
도장탈락 (S42-내선 거더외부)

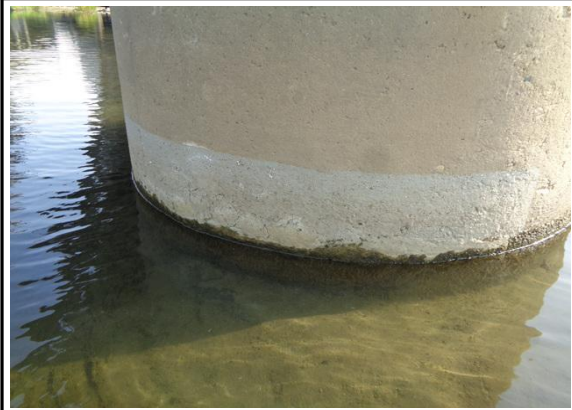
| 세굴 보수 (P6-기둥부) | 철근노출 (P7-기둥부) |

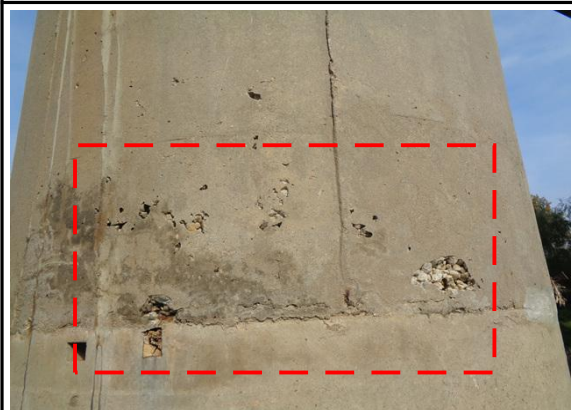
| 재료분리 (P14-기둥부) | 균열(0.3mm 이상) (P19-코핑부) |

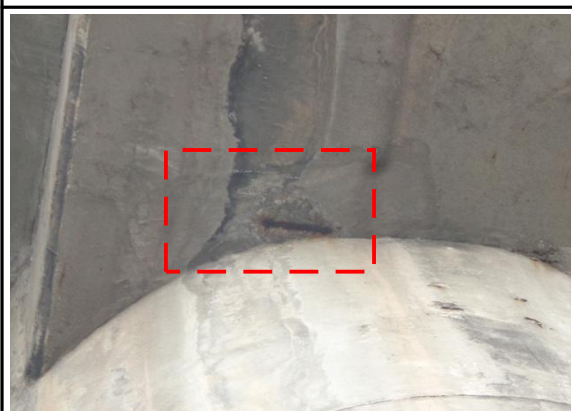
| 박락 및 철근노출 (P-코핑부) | 자갈 퇴적 (P39-코핑부) |

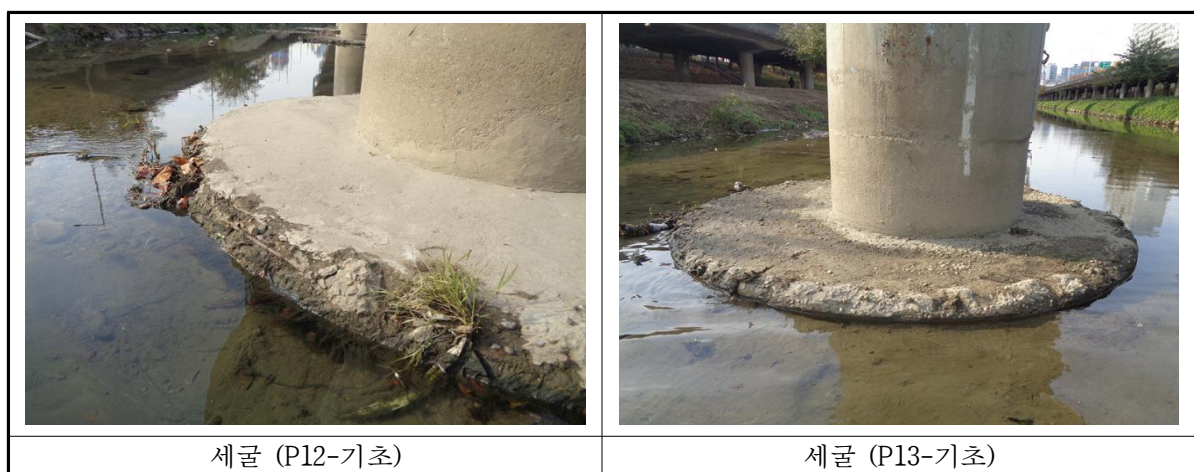
【그림 II-1.1.1】 신대방~구로디지털단지역 구간 기초 노출부 현황

신대방~구로디지털단지역 구간 기초는 고가구간 43기, 구로디지털단지역 구간 20기로 우물통기초가 시공된 상태이며, 외관조사 결과 우물통 기초 콘크리트에서 균열 및 박락이 조사되었으며, 하천수위에 따라 일부구간은 철근노출 및 부식, 세굴로 진행된 것으로 조사되었다. 발생원인은 시공초기 피복부족과 공용 중 하천유수의 접촉으로 인한 것으로 판단되며, 부재의 두께 등 구조적인 요인을 고려할 때 전체적인 구조계의 영향을 미치는 유해한 손상은 아닌 것으로 판단된다. 다만 구조물의 효과적인 유지관리를 위하여 하천수위가 내려가는 시기를 이용하여 균열 보수 및 단면복구가 필요하다.

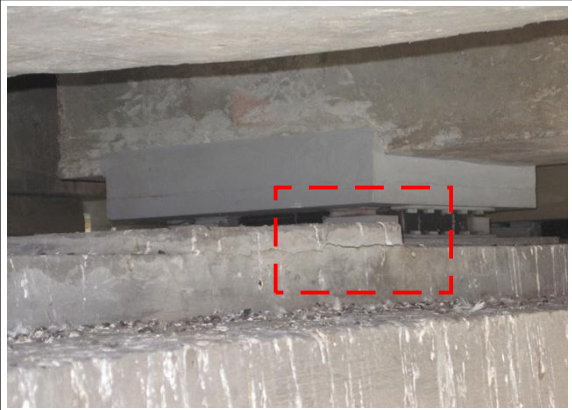
| 받침물탈 들뜸 (P10-SH3) | 받침물탈 균열 (P11-SH1~2) |

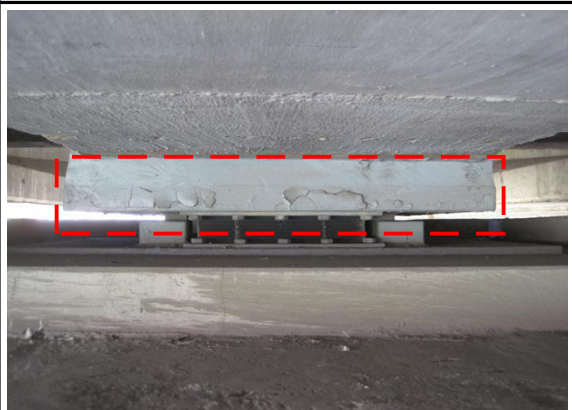
| 도장박리 (P15-SH5) | 편기 (P16-SH3) |

- 교량받침 편기로 인한 전단키(썰기) 협착이 관찰되었으며, 발생원인은 작용하중의 편심, 횡하중의 영향으로 판단된다. 기 발생한 교량받침의 편기는 교량 거동에 이상을 줄 수 있는 요인이나, 전회(2012년, 2018년) 정밀안전진단시 조사된 손상으로 금회(2019년) 정밀안전점검과 비교시 진전이 미미하며, 신축 경간장(L=20m)을 감안하면 향후 주의관찰후 진행성 여부에 따라 조치를 실시하는 것이 바람직 한 것으로 판단 된다. 받침장지 연결부(용접연결) 녹 발생은 실시 작업 중 발생한 열과 도장불량으로 판단되며 녹 제거와 재도장이 필요하다.
- 교량받침 중 일부 국부적으로 발생한 도장박리 및 부식은 장기공용 및 외부환경에 의한 손상으로 부식 상태는 표면부식 정도의 경미한 상태이나 내구성 확보를 위해 재도장을 실시하는 것이 바람직할 것으로 판단된다.

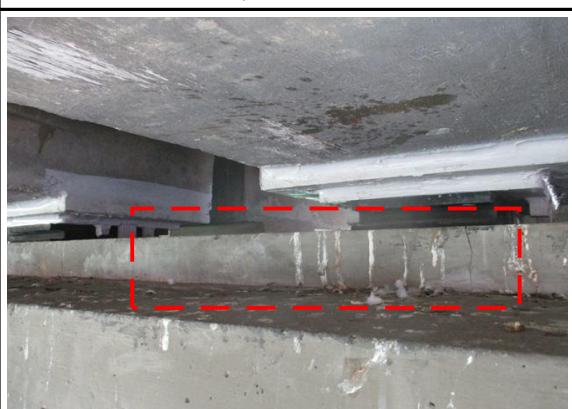
| 받침물탈 균열 (P26) | 이동자 탈락 (P26-SH3) |

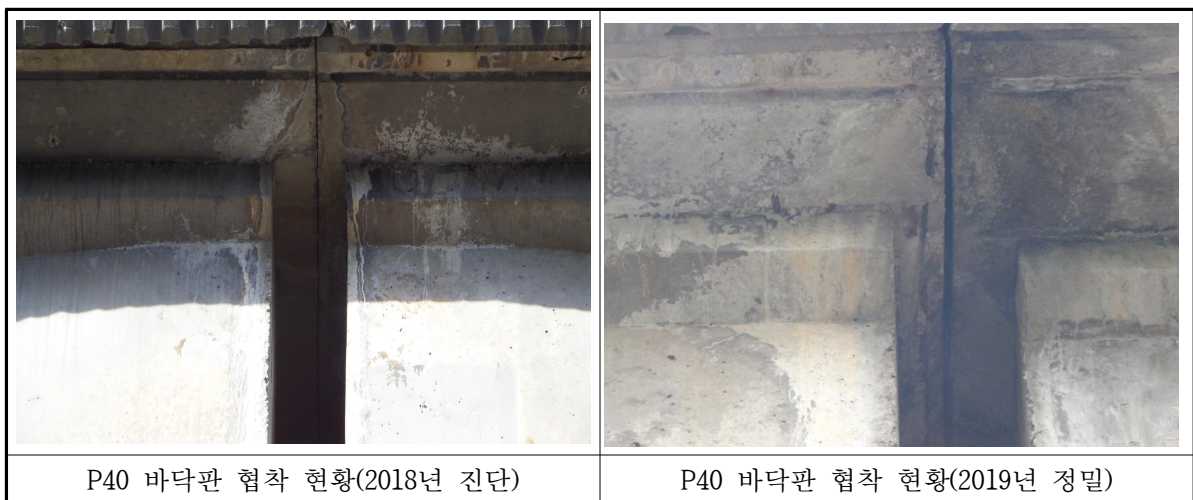
【그림 II-2.3.16】 신축이음 현황도

대상 구간 중 P41~A1에서 신축유간 부족이 발생한 상태로서 이는 전회 진단(2018년) 시에 확인된 부분으로서 금회 신축유간 부족은 전회 진단 이후 내진성능확보를 위한 교량받침교체(20183~2017년)과정에서 발생한 것으로 판단된다. P40의 경우 기존 진단에서 0.5mm 부족으로 계산되었으나, 금회 측정후 계산결과 0.26mm 여유량이 확보된 상태로 확인되어 손상물량의 감소가 조사되었다.

신축유간 협착은 온도변화에 따른 신축거동을 구속하여 구조물에 유해한 응력을 발생시킬 수 있으며, 현재 일부 구간에서 파손 등의 단면손상이 동반되고 있어 구조물의 안전성 및 장기적인 내구성확보를 위해 보수가 필요하다.

대상 구간의 신축이음은 차수용 강판으로 설치되어 있어 신축이음장치교체를 통해 협착을 해소하기는 어려운 상태이므로 협착부의 바닥판 절취를 통해 필요유간을 확보하는 방안이 효율적일 것으로 판단되며, 협착발생 지점별 필요유간에 따른 절취량은 다음과 같다.

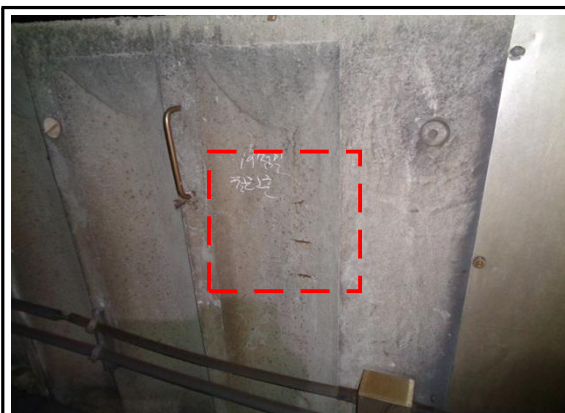
철근노출 (S12-내선 내측면)

- 방음벽에서 발생된 균열(0.3mm 미만)은 건조수축 및 열차 진동에 의한 비구조적 균열로, 구조물에 안전성에 미치는 영향이 없으므로 주의관찰이 바람직할 것으로 판단된다.
- 철근노출 및 박락은 피복부족에 의한 손상으로 내구성 확보와 하부 통행차량 및 보행자의 안전을 위해 방청 및 단면보수가 필요할 것으로 판단된다.
- 방음벽 이격은 총 5개소 조사되었으며, 시공오차에 의해 발생된 손상으로 전회 진단 및 점검과 비교 시 손상 진전은 없는 것으로 확인되었고, 구조적인 영향이 없으므로 주의관찰이 적절할 것으로 판단된다.
- 볼트 풀림, 볼트 누락, 강판 탈락은 시공 미흡에 의한 손상으로 볼트 재체결 및 강판 재설치가 필요할 것으로 판단된다.

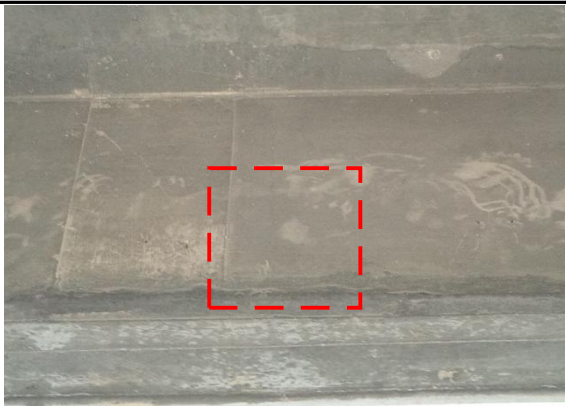
| 균열 (0.3mm 미만) (S7 거더) | 백태 (S7 거더) |

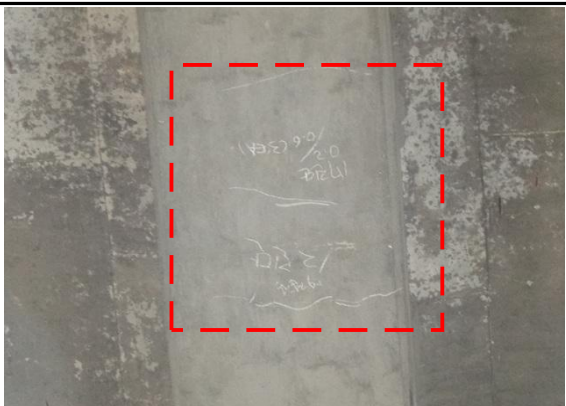
| 균열 (0.3mm 미만) (S13 거더) | 균열 (0.3mm 이상) (S14 거더) |

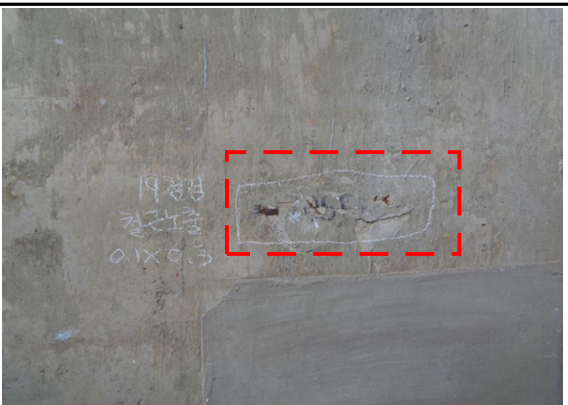
| 박락 (P15-1 기둥) | 철근노출 (P15-1 기둥) |

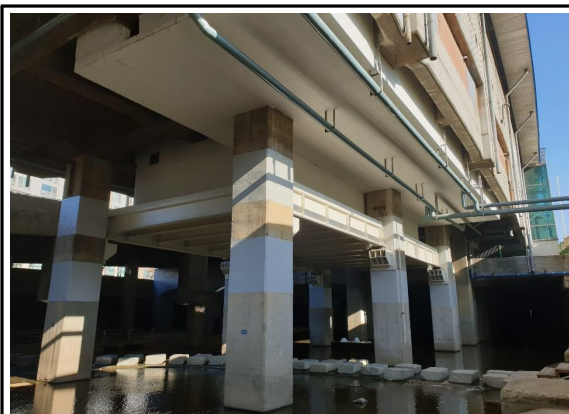
구로디지털단지 하부 정화조 설치 현황

금회 점검시 교각 P08~P10 구간에 정화조가 설치되어 있는 것으로 조사되었으며, 전차 진단 자료 검토결과, 기 진단 이후 증설된 시설인 것으로 확인되었다. 금회 점검 결과, 주변부재에 손상이 없는 양호한 상태로 해당 구조물의 사용성 및 안전성에는 문제가 없는 것으로 확인되었다.

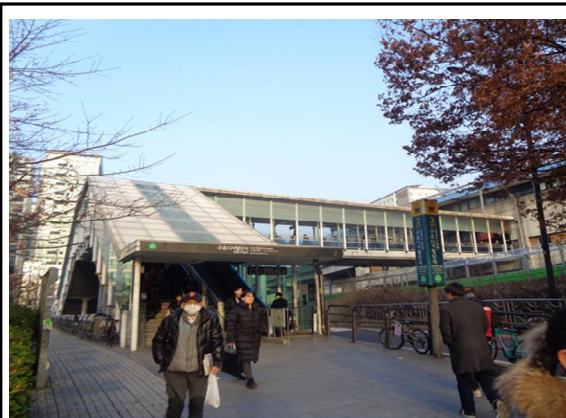
구로디지털단지역 2,3번 출입구 설치 현황

금회 구로디지털단지역 출입시설에 대한 외관조사 결과, 전반적으로 손상이 없는 양호한 상태로, 구조물의 사용성 및 안전성에는 문제가 없는 것으로 조사되었다.
