# 요 약 문

서울교통공사 2호선 신림~신대방 등 7개구간 교량구조물 정밀안전점검 용역

| 구 분 | | 내 용 | 구 분 | 내 용 |
|---|---|---|---|---|
| 시설물명 | | 구로디지털단지~대림역 | 시설물번호 | BR1984-0000018 |

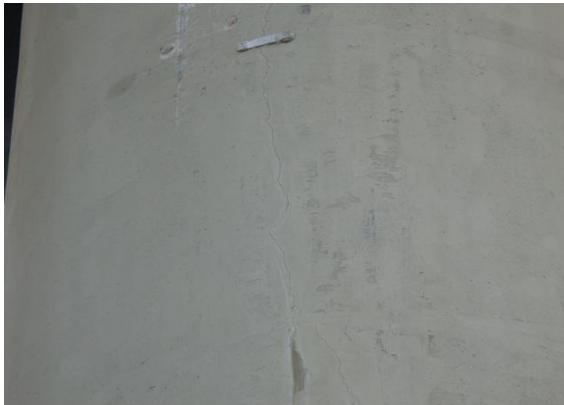
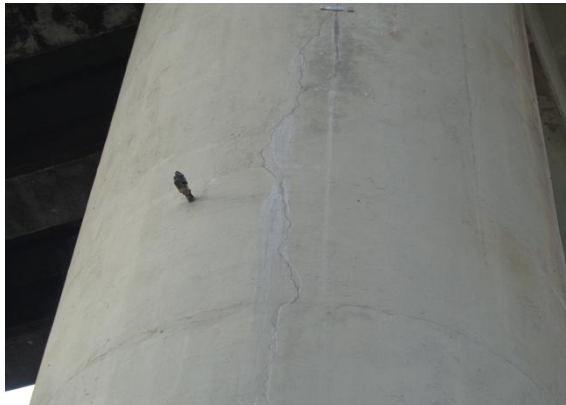
교각(P33) 수직균열은 기둥부 좌·우측면 최상단(코핑부와 기둥부 경계)에서 중간까지 폭 0.5mm, 길이 4.5~5.0m로 발생되었다. 해당 손상의 경우 전차 진단(2012년, 2018년)시 최초 확인되었으며, 추적관리를 위한 균열게이지가 부착된 상태이다.

| 좌측면 | 우측면 |
|---|---|
| P33 기둥부 균열 cw = 0.5mm | P33 기둥부 균열 cw = 0.5mm |

교각 P33 기둥부에 발생된 균열(폭 0.5mm)의 경우 전차 진단자료 분석 결과 시공시기 차이에 의한 외부구속, 시공시 띠철근 배근 미흡, 기존 교량받침의 기능 불량에 의한 응력발생(2007년 가동단 교체, 2017년 고정단 교체를 실시하였음) 등이 복합적으로 작용하여 발생된 것으로 판단되며, 금회 점검 시 균열경 및 균열게이지를 이용한 측정 결과, 균열 폭은 수렴된 상태인 것으로 조사되었다.

교각 P33 기둥 좌·우측면에 조사된 폭 0.5mm 수직균열의 경우 다소 균열 폭은 큰 상태이나 수렴된 상태이며, 균열에 의한 추가 손상은 조사되지 않아 1차적으로 충전보수를 실시하고 향후 지속적인 점검을 통한 주의관찰을 실시하여 이상발생시 추가적인 보강방안이 수립되어야 할 것으로 판단된다.

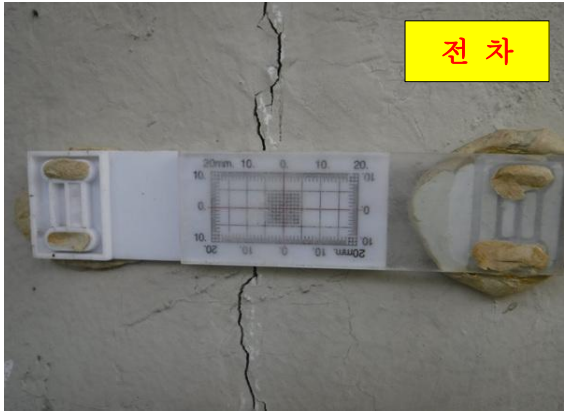
| 좌측면 | 우측면 |
|---|---|
| 2017년 10월 23일 cw = 0.5mm (전차 진단) | 2019년 12월 04일 cw = 0.5mm (금회 점검) |
