## 제 3 장 현장조사 및 시험

본 시설물에 대한 현장조사 및 시험은 본 용역 착수 후 현지답사를 통해 구조특성을 파악하고 점검방향은 과업수행계획서와 사전검토보고서를 작성하여 세부수행 계획을 수립하였다. 구로디지털단지~대림역 구간은 1984년 준공되어 공용기간을 35년을 거친 1종 시설물로서 현장조사 및 시험의 내용은 다음과 같다.

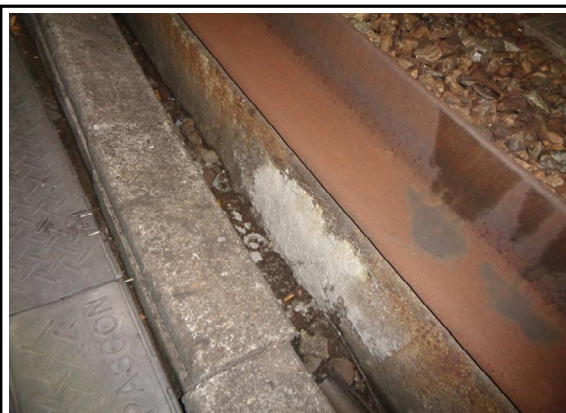
철근노출 및 박락 보수 (S7-외선)

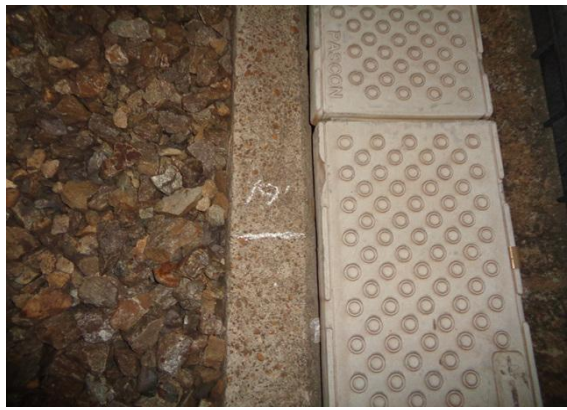
| 구 분 | 위 치 | 결합 및 손상 내용 | 비 고 |
|---|---|---|---|
| | S11 | - 균열(폭 0.2mm) : 1.80m/6개소 | |

| 균열(cw=0.3mm미만) (S11-내선) | 보호덮개 탈락 (S15-외선) |

- 관찰된 균열손상은 주로 자갈막이 콘크리트에서 조사되었으며, 발생원인은 시공초기 건조수축 및 공용 중 열차진동 등에 의한 것으로 판단된다. 다만 균열의 추가 진행성은 없는 것으로 조사되었으며 내구성 확보를 위해 폭 0.3mm미만은 표면처리, 폭 0.3mm이상은 주입보수가 바람직할 것으로 판단된다.
- 일부 자갈막이 콘크리트의 경우 설치불량 및 파손이 조사되었으며, 이는 시공미흡, 공용중 외부충격 등에 의한 손상으로 판단되며, 손상의 진전 방지를 위한 단면보수 등의 조치가 요망된다. 기 점검시 조사된 자갈막이 콘크리트 철근노출 및 박락의 경우 전개소 보수처리 되었으며, 현재 보수부의 상태는 양호한 것으로 확인되었다.
- 자갈막이 설치불량은 자갈의 유출, 낙석 등 안전사고의 요인이 될 수 있으므로 해당 구간에 대해 주의관찰을 실시하고, 필요시 보완조치가 필요하다.
- 조사된 자갈 유실의 발생원인으로는 종방향으로 위치한 배수관, 종방향 시공이음부 거동(진동)에 의한 자갈층의 압밀, 공용 중 열차진동 등에 의한 것으로 판단되며, 기 점검 이후 일부 손상이 추가 발생된 것으로 확인되었다. 발생한 손상의 경우 손상정도는 경미하나 손상의 진전 방지를 위한 자갈 재정비가 필요할 것으로 판단된다.

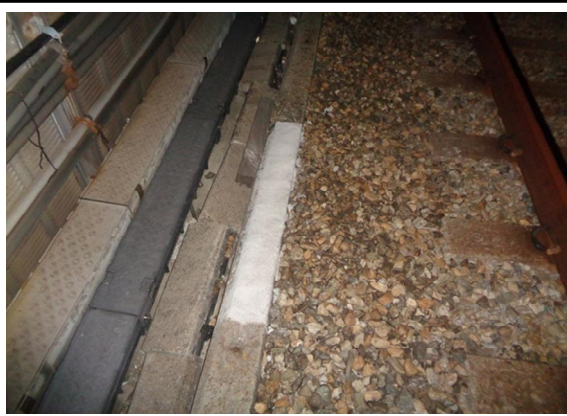
| 구 분 | 위 치 | 결함 및 손상 내용 | 비 고 |
|---|---|---|---|
| | S43 | - 균열(폭 0.3mm 미만) : 0.60m/3개소<br>- 철근노출 및 박락 : 0.04㎡/4개소 | SPG구간 |

| 철근노출 및 박락 보수 (S43-외선) | 균열(cw=0.3mm미만) (S44-외선) |

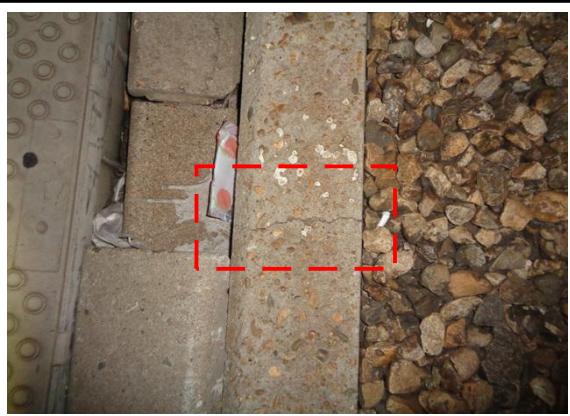
| 구 분 | 위 치 | 결함 및 손상 내용 | 비 고 |
|---|---|---|---|
| | S44 | - 균열(폭 0.3mm 미만) : 1.40m/6개소 | |

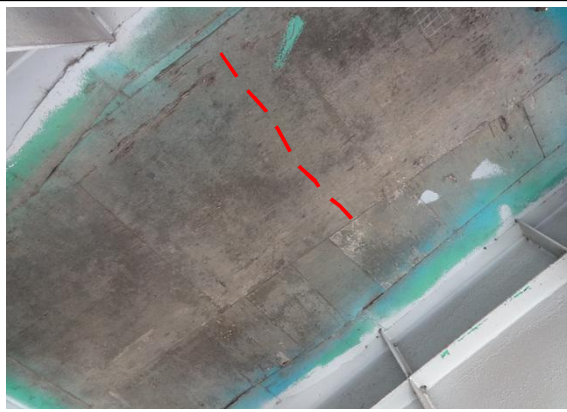
| 구 분 | 위 치 | 결함 및 손상 내용 | 비 고 |
|---|---|---|---|
| 바닥판<br>하면 | S1 | - 균열(폭 0.1mm) : 1.00m/2개소,<br>- 철근노출 및 박락 : 0.08㎡/8개소 | SPG구간 |

| 균열(cw=0.3mm미만) (S01-외선) | 재료분리 보수 (S12-외선) |

- 균열은 폭 0.3mm 미만 미세균열로 건조수축에 의한 비구조적인 손상으로 구조물의 안전성에 미치는 영향은 없으나 부재의 내구성 확보를 위해 손상의 진전시 표면처리가 바람직할 것으로 판단된다.
- 파손, 박락 및 철근노출은 지점 단부에서 발생하였으며, 시공 및 보수 공사 시 외부 충격, 단부 우수유입 등에 의한 손상으로 금회 점검시 일부구간 파손, 철근노출 및 박락이 추가 발생된 것으로 조사되었다. 구조물에 발생된 손상부의 경우 내구성 확보 차원의 단면보수, 방청 및 단면보수가 필요할 것으로 판단된다.

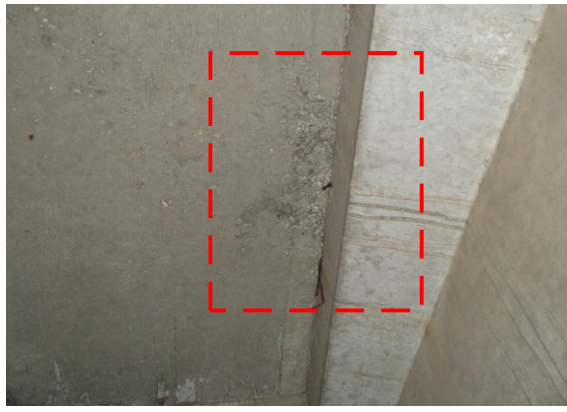
| 재료분리 (S14-외선) | 철근노출 및 박락 (S14-외선) |

- 바닥판 하면 일부구간 발생된 재료분리의 경우 시공초기 다짐부족 등에 의한 손상으로 판단되며, 금회 점검시 일부 손상에 대한 보수가 시행된 것으로 확인되었다. 미보수된 손상부의 경우 구조물의 안전성에 영향을 미칠만한 손상은 아니나 손상의 진전 방지를 위한 단면보수 등의 조치가 필요할 것으로 판단된다.

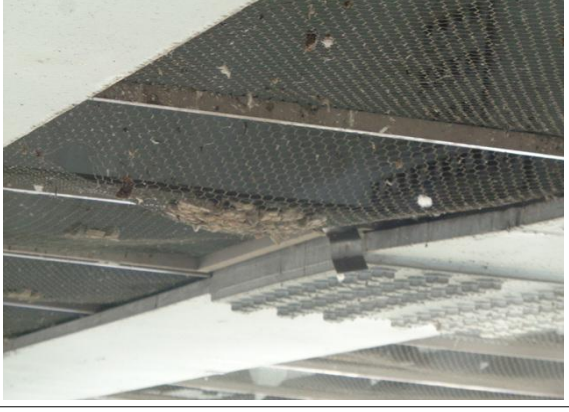
| 구 분 | 위 치 | 결함 및 손상 내용 | 비 고 |
|---|---|---|---|
| | S43 | - 균열(폭 0.1mm) : 28.80m/36개소<br>- 자갈 낙석 : 0.25㎡/1개소<br>- 파손 : 0.25㎡/1개소 | SPG<br>구간 |

| 물끓기흙 거꾸집 미세거 (S40-외선) | 자갈 낙석 (S43) |

- 볼트풀림 및 와셔누락은 방음벽 연결부에서 조사되었으며 시공미흡에 의한 손상으로 부재의 응력 전달을 저해할 수 있으므로 재설치가 적절할 것으로 판단된다.
- 자갈 낙석은 S43 비둘기 방지망에서 조사되었으며, 공용 중 상부 중앙분리부에서 낙석된 것으로 중앙 배수관 정비 및 자갈 제거가 바람직할 것으로 판단된다.

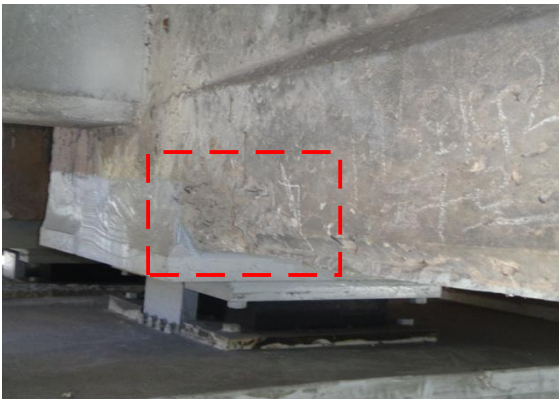
| 파손 (S16-외선 G2) | 망상균열 (S31-외선 G1) |

- 파손은 외부충격에 의한 손상으로 금회 점검시 상세조사에 의한 손상이 추가 조사되었다. 파손부의 경우 일부 철근노출이 조사되었으며, 구조적인 영향은 없으나 손상진전 방지 및 내구성 확보를 위해 파손부는 단면보수, 철근노출부는 방청 및 단면보수가 적절할 것으로 판단된다.

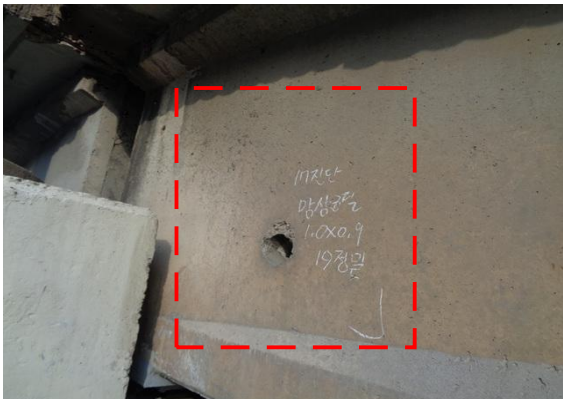
| 구 분 | 위 치 | 결함 및 손상 내용 | 비 고 |
|---|---|---|---|
| PSC<br>거더 | S31 | - 망상균열 : 0.90㎡/1개소<br>- 철근노출 및 파손 : 0.09㎡/1개소<br>- 조류배설물 퇴적 : 0.09㎡/1개소<br>- 파손 : 0.01㎡/1개소<br>- 표면오염 : 15.30㎡/4개소<br>- 망상균열 : 2.00㎡/1개소 | |

- PSC 거더에서 조사된 균열(폭 0.1mm이하) 및 망상균열은 수직 현치부와 지점부에서 조사되었으며, 위치와 방향을 고려해 볼 때 구조적인 균열이 아닌 프리스트레스 도입 시 강선에 발생하는 압축응력이 복부로 분산되면서 압축응력과 직각방향으로 발생하는 균열 및 강선 긴장 시에 발생한 것으로 PSC 거더 상면은 사용하중 작용시 압축 상태에 놓이게 되어 구조적인 문제는 없으나 내구성 확보를 위해 표면처리가 바람직 할 것으로 판단된다.

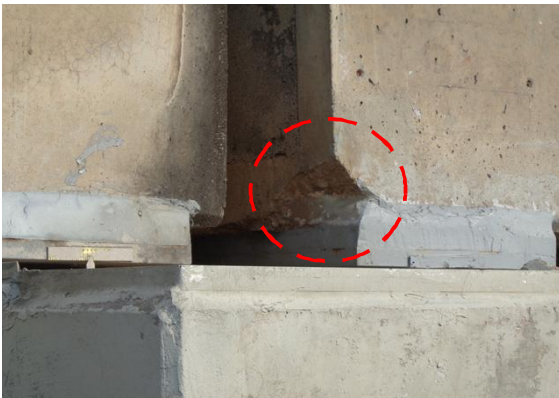
| 구 분 | 위 치 | 결함 및 손상 내용 | 비 고 |
|---|---|---|---|
| | S32 | - 균열(폭 0.3mm 미만) : 2.20m/5개소<br>- 표면오염 : 3.50㎡/3개소<br>- 파손 : 0.08㎡/1개소 | |

| 파손 (S32-외선 G1) | 균열(0.3mm 미만) (S33-내선 G1) |

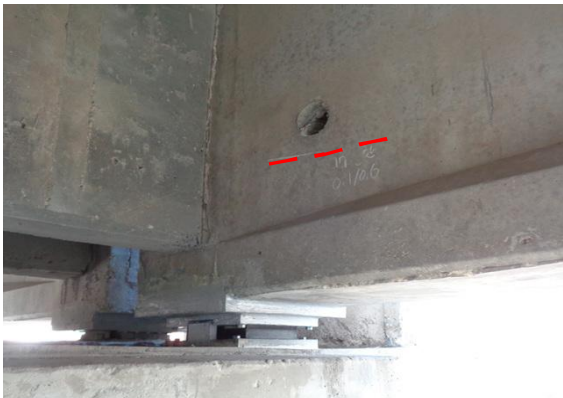
| 구 분 | 위 치 | 결함 및 손상 내용 | 비 고 |
|---|---|---|---|
| | S33 | - 균열(폭 0.3mm 미만) : 2.40m/2개소<br>- 표면오염 : 2.50㎡/2개소<br>- 파손 : 0.01㎡/1개소 | |

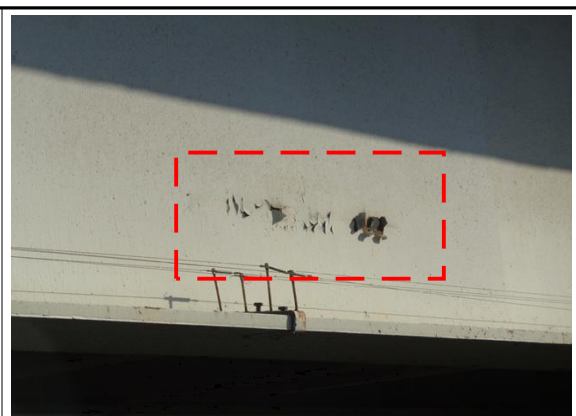
도장박리 (S43-외선 G1)

- 도장박리는 거더 하면 및 측면에서 발생하였으며, 일부구간 기 점검 이후 추가 손상이 발생된 것으로 확인되었다. 발생한 손상의 경우 바탕처리 불량 및 공용증가에 의한 손상으로 손상진전 방지 및 내구성 확보를 위해 도장보수가 바람직할 것으로 판단된다.
- 너트 풀림은 시공미흡에 의한 손상으로 부재의 응력전달을 저해할 수 있으므로 너트 재체결이 적절할 것으로 판단된다.
- 용접누락은 거더와 브레이싱 연결부에서 조사되었으며, 시공미흡에 의한 손상으로 이로 인한 2차 손상 및 진행성은 발생되지 않았고 손상의 규모가 경미한 상태로 주의관찰을 통한 관리가 바람직할 것으로 판단된다.

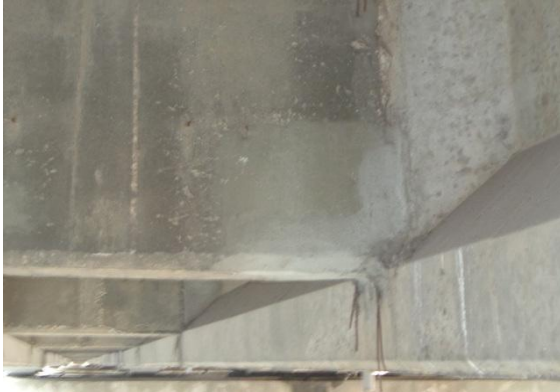
| 재료분리 보수 (S39-외선) | 공동 (S35-외선) |

- 재료분리는 시공 콘크리트 타설 시 다짐불량에 의한 손상으로 일부 철근이 노출되었으며 일부구간 철근노출 및 재료분리가 추가 발생된 것으로 확인되었다. 기 점검 이후 일부 손상에 대한 보수가 시행되었으며, 현재 보수부의 상태는 양호한 것으로 조사되었다. 구조물에 발생한 손상의 경우 손상의 규모는 작으나 추후 손상진전에 의한 철근부식 등의 2차 손상을 초래할 수 있으므로 장기적인 내구성 확보를 위해 재료분리부는 단면보수, 철근노출부는 방청 및 단면보수를 시행하는 것이 바람직 하다.
- 철근노출 및 박락은 피복부족에 의한 손상으로 내구성 확보 및 손상 진전 방지를 위해 방청 및 단면보수가 적절할 것으로 판단된다.
- 거푸집 미제거는 시공당시 제거되지 않고 방치된 것으로 제거하는 것이 바람직할 것으로 판단된다.
- 도장박리는 SPG구간 가로보 및 브레이싱에서 발생하였으며 바탕처리 불량 및 공용증가에 의한 손상으로 손상진전 방지 및 내구성 확보를 위해 도장보수가 적절할 것으로 판단된다.
- 볼트 풀림은 가로와 브레이싱 연결부에서 발생하였으며 부재의 응력전달을 저해할 수 있으므로 볼트 재체결이 필요할 것으로 판단된다.

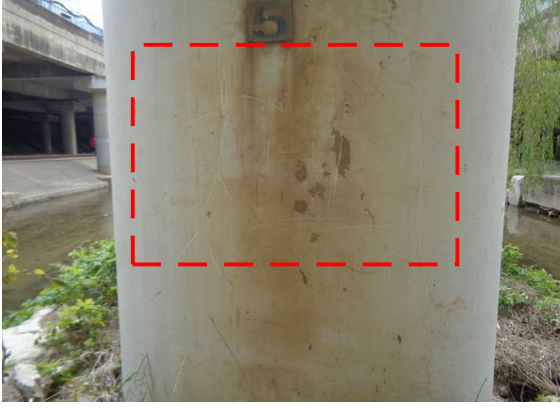
| 구 분 | 위 치 | 결함 및 손상 내용 | 비고 |
|---|---|---|---|
| | P5 | - 균열(폭 0.3mm 미만) : 7.50m/4개소<br>- 표면오염 : 4.00㎡/1개소<br>- 백태 : 2.79㎡/4개소<br>- 균열(폭 0.3mm 미만) : 6.00m/2개소<br>- 망상균열 : 5.00㎡/1개소 | |

| 망상균열 (P05-기둥부) | 자갈 적치 (P09-코핑부) |

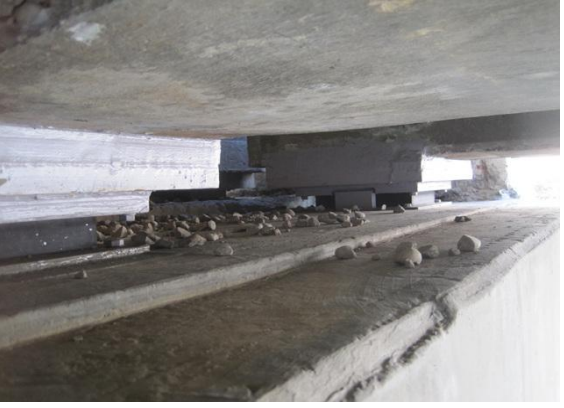
| 구 분 | 위 치 | 결합 및 손상 내용 | 비고 |
|---|---|---|---|
| 하부<br>구조 | P9 | <ul style="list-style-type: none"> <li>- 균열(폭 0.3mm 미만) : 16.80m/7개소</li> <li>- 백태 : 0.22㎡/2개소</li> <li>- 망상균열 : 30.50㎡/3개소</li> <li>- 균열(폭 0.3mm 미만) : 10.00m/3개소</li> <li>- 망상균열 : 9.00㎡/1개소</li> <li>- 누수흔적 : 2.70㎡/6개소</li> <li>- 표면보호제 박락 : 0.10㎡/1개소</li> <li>- 자갈 적치 : 1.0㎡/1개소</li> </ul> | |

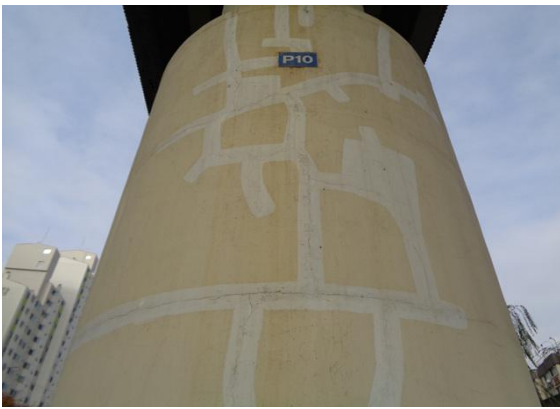
| 구 분 | 위 치 | 결합 및 손상 내용 | 비고 |
|---|---|---|---|
| | P10 | <ul style="list-style-type: none"> <li>- 균열(폭 0.3mm 미만) : 2.00m/2개소</li> <li>- 망상균열 : 40.00㎡/2개소</li> <li>- 망상균열 : 4.00㎡/1개소(일부보수)</li> <li>- 균열(폭 0.3mm 미만) : 6.00m/2개소</li> </ul> | |

| 망상균열 보수 (P10-기둥부) | 철근노출 및 박락 (P19-코핑부) |

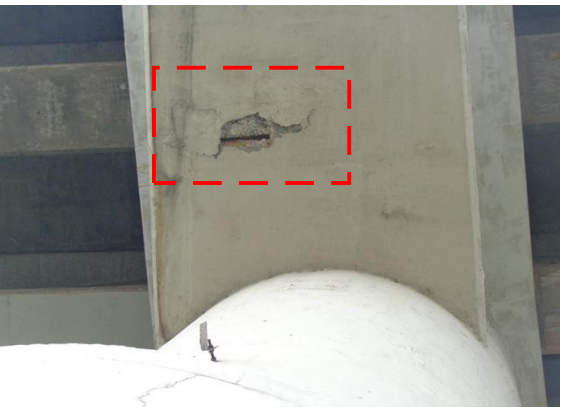
| 구 분 | 위 치 | 결함 및 손상 내용 | 비 고 |
|---|---|---|---|
| | P19 | - 균열(폭 0.3mm 미만) : 1.50m/1개소<br>- 균열(폭 0.3mm 미만) : 0.50m/1개소<br>- 균열 및 백태(0.3mm 미만) : 6.70m/4개소<br>- 땅상균열 : 14.75㎡/4개소<br>- 철근노출 및 박락 : 0.25㎡/1개소<br>- 백태 : 0.30㎡/2개소 | |

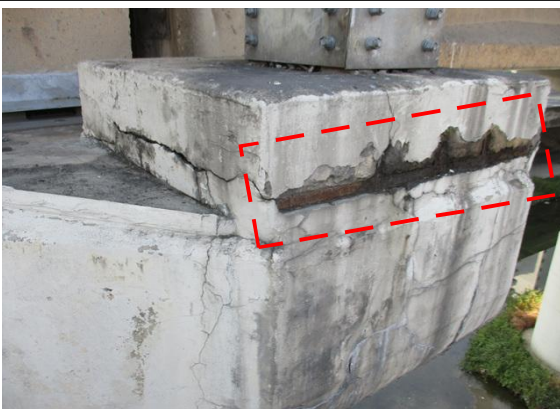
| 구 분 | 위 치 | 결함 및 손상 내용 | 비 고 |
|---|---|---|---|
| | P21 | - 균열(폭 0.3mm 미만) : 15.80m/10개소<br>- 땅상균열 : 0.25㎡/1개소<br>- 폐콘크리트 퇴적 : 1.00㎡/1개소<br>- 전주기초 파손 : 2.00㎡/1개소 | |

| 전주기초 파손 (P21-코핑부) | 균열(폭 0.3mm 이상) 보수 (P23-기둥부) |

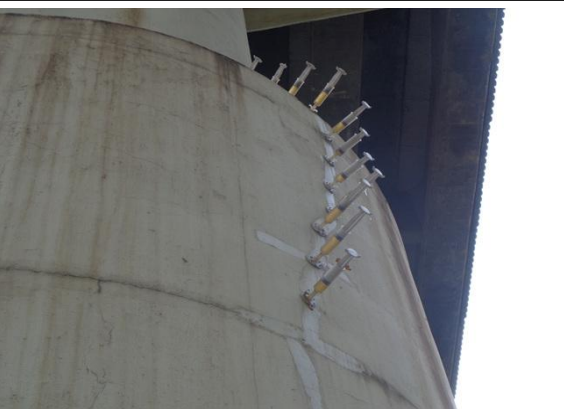
| 구 분 | 위 치 | 결함 및 손상 내용 | 비 고 |
|---|---|---|---|
| | P23 | - 균열(폭 0.3mm 미만) : 8.50m/3개소<br>- 균열 및 백태(0.3mm 미만) : 2.50m/1개소<br>- 균열(폭 0.3mm 이상) : 2.00m/1개소<br>- 땅상균열 : 29.00㎡/4개소<br>- 균열(폭 0.3mm 미만) : 1.00m/2개소<br>- 백태 : 0.03㎡/1개소 | |

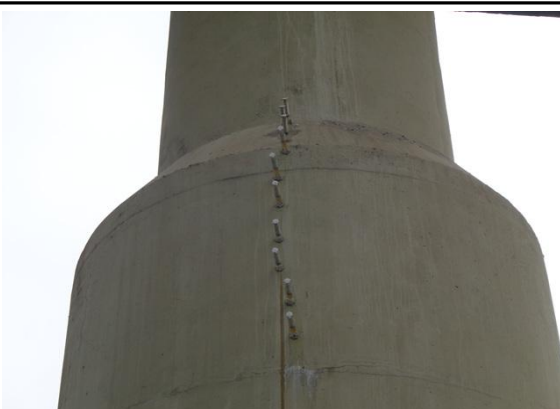
| 구 분 | 위 치 | 결함 및 손상 내용 | 비 고 |
|---|---|---|---|
| | P24 | - 균열(폭 0.3mm 미만) : 6.50m/3개소<br>- 균열(폭 0.3mm 이상) : 2.50m/2개소 | |

| 균열(폭 0.3mm 이상) 보수 (P24-기둥부) | 철근노출 및 박락 (P27-기둥부) |

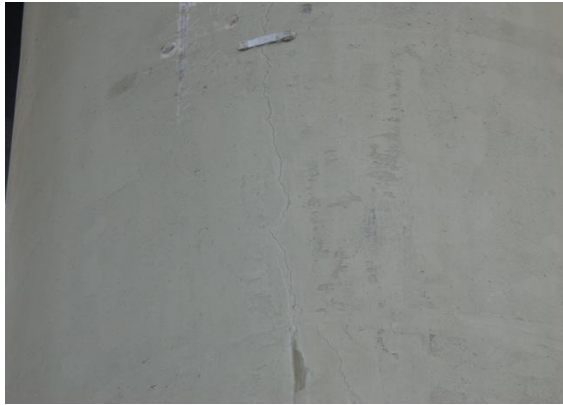
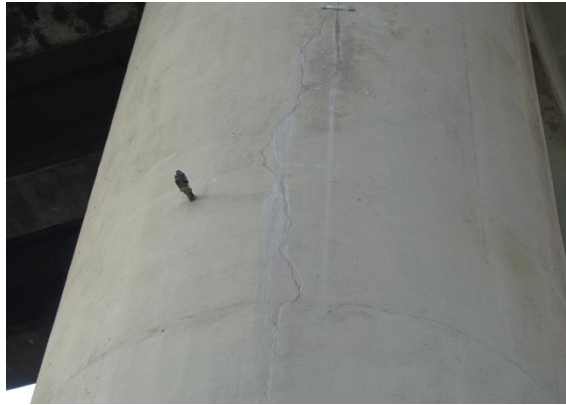
【그림 II-3.3.10】 교각(P33) 기둥 균열 현황

교각(P33) 수직균열은 기둥 좌·우측면 최상단(코핑부와 기둥부 경계)에서 중간까지 폭 0.5mm, 길이 4.5 ~ 5.0m로 발생되었다. 해당 손상의 경우 전차 진단(2018년)시 최초 확인되었으며, 추적관리를 위한 균열게이지가 부착된 상태이다.

| 좌측면 | 우측면 |
|---|---|
| P33 기둥부 균열 cw = 0.5mm | P33 기둥부 균열 cw = 0.5mm |

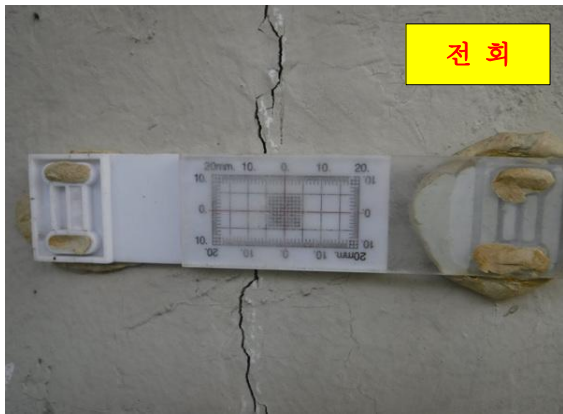
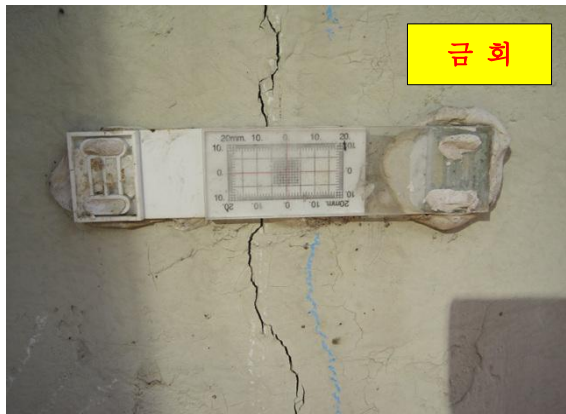
【그림 II-3.3.11】 교각(P33) 기둥 균열 진행성 여부 확인

| 좌측면 | 우측면 |
|---|---|
| 2017년 10월 23일 cw = 0.5mm (전차 진단) | 2019년 12월 04일 cw = 0.5mm (금회 점검) |

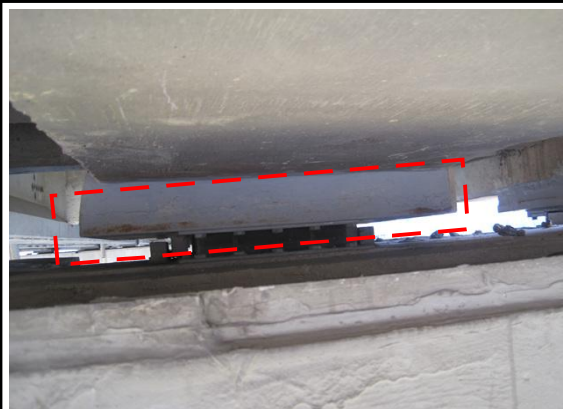
부식 (P32-sh4-외선)

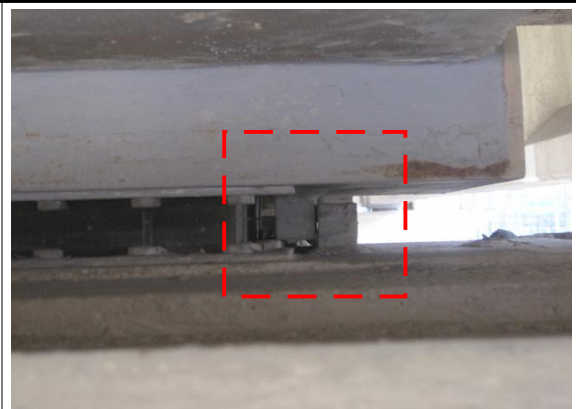
편기 (P32-sh5-외선)

- 교량받침 손상 중 다수를 차지하고 있는 편기는 내선 측도 일부 조사되었으나, 주로 외선 측에서 다수 발생한 상태이다. 금회 점검 결과, 교량받침 편기로 인한 전단키(썰기) 협착이 관찰되었으며, 발생원인은 작용하중의 편심, 횡하중의 영향으로 판단된다. 다만 점검일 현재 전단키 파손 및 주변부재에 2차 손상은 관찰되지 않았으며, 기 진단 결과와 비교·검토 결과 손상의 진전 또한 발생되지 않은 것으로 조사되었다. 허나 교량받침 손상은 향후 구조물 거동에 이상을 줄 수 있는 요인으로 주의관찰을 실시하고 추가 손상발생시 교량받침 교체 등의 보수가 필요할 것으로 판단된다.
