## 제 7 장 유지관리 방안

### 7.2 중점유지관리 방안

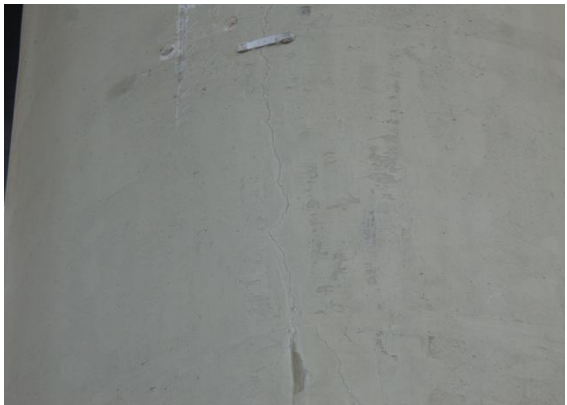
교각(P33) 수직균열은 기둥부 좌·우측면 최상단(코핑부와 기둥부 경계)에서 중간까지 폭 0.5mm, 길이 4.5~5.0m로 발생되었다. 해당 손상의 경우 전차 진단(2012년, 2018년)시 최초 확인되었으며, 추적관리를 위한 균열게이지가 부착된 상태이다.

| 좌측면 | 우측면 |
|---|---|
| P33 기둥부 균열 cw = 0.5mm | P33 기둥부 균열 cw = 0.5mm |

교각 P33 기둥부에 발생된 균열(폭 0.5mm)의 경우 전차 진단자료 분석 결과 시공시기 차이에 의한 외부구속, 시공시 띠철근 배근 미흡, 기존 교량받침의 기능 불량에 의한 응력발생(2007년 가동단 교체, 2017년 고정단 교체를 실시하였음) 등이 복합적으로 작용하여 발생된 것으로 판단되며, 금회 점검 시 균열경 및 균열개이지를 이용한 측정 결과, 균열 폭은 수렴된 상태인 것으로 조사되었다.

교각 P33 기둥 좌·우측면에 조사된 폭 0.5mm 수직균열의 경우 다소 균열 폭은 큰 상태이나 수렴된 상태이며, 균열에 의한 추가 손상은 조사되지 않아 1차적으로 충전보수를 실시하고 향후 지속적인 점검을 통한 주의관찰을 실시하여 이상발생시 추가적인 보강방안이 수립되어야 할 것으로 판단된다.

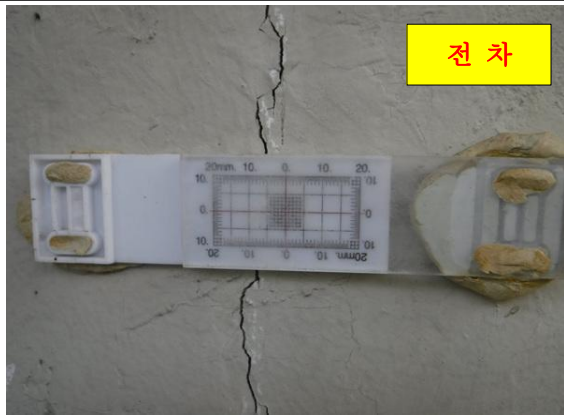
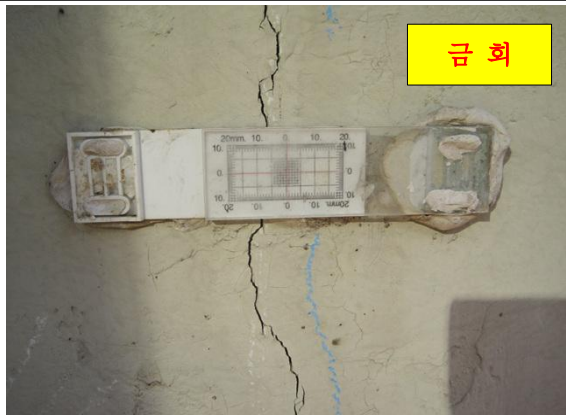
【그림 II-3.7.1】 교각(P33) 기둥 균열 현황

| 좌측면 | 우측면 |
|---|---|
| 2017년 10월 23일 cw = 0.5mm (전차 진단) | 2019년 12월 04일 cw = 0.5mm (금회 점검) |

【그림 II-3.7.2】 교각(P33) 기둥 균열 진행성 여부 확인

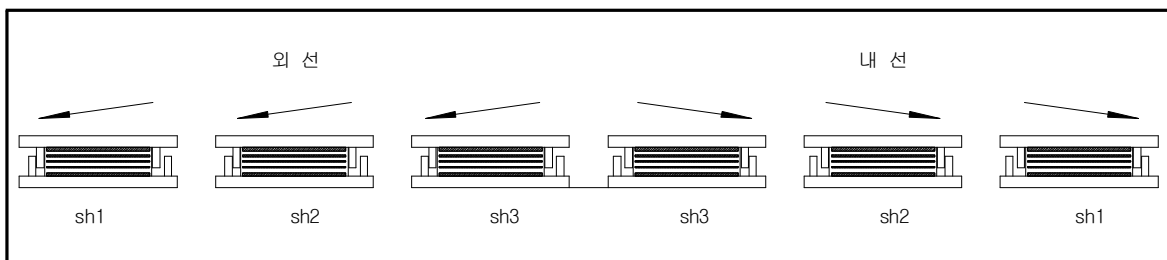
【그림 II-3.7.1】 교량받침 편기 발생 양상

교량받침의 외관조사 결과 편기가 다수 조사되었다. 편기는 일부 내선 측도 조사되었으나 주로 외선 측에서 다수 발생된 상태이다. 금회 점검 결과, 교량받침 편기로 인한 전단키(썰기) 협착이 관찰되었으며, 발생원인은 작용하중의 편심, 횡하중의 영향으로 판단된다. 다만 점검일 현재 전단키 파손 및 주변부재에 2차 손상은 관찰되지 않았다.

기 발생된 손상은 전회(2007년 및 2012년) 정밀안전진단 시 조사된 손상이며, 2018년 정밀안전진단, 금회까지 이력관리가 주기적으로 되어있고, 진행성은 아닌 것으로 판단된다.

받침 편기의 경우는 전동차 통과 시 횡하중 및 원심하중, 교각의 강성 등의 복합적인 원인 것으로 판단되나 편기 발생으로 인한 열차 운행 중 안전에는 문제가 없을 것으로 판단된다. 교량받침의 편기는 교량받침 거동에 이상을 줄 수 있는 요인으로 추후 주기적인 점검을 통한 주의관찰 후 전단키(썬기) 파손 및 주변부재 손상 발생시 교량받침 교체 등의 조치가 필요할 것으로 판단된다.
