# 요 약 문

서울교통공사 2호선 신림~신대방 등 7개 구간 교량구조물 정밀안전점검 용역

| 구 분 | | 내 용 | 구 분 | 내 용 |
|---|---|---|---|---|
| 시설물명 | | 대림~신도림 | 시설물번호 | BR1984-0000019 |

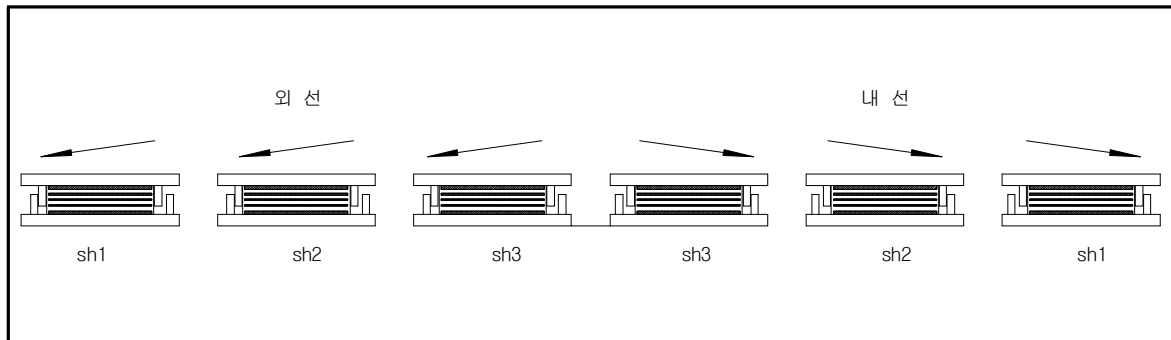
교량받침의 외관조사 결과 편기가 다수 조사되었다. 편기는 내·외선 측에 국부적으로 발생되었으며, 편기 발생 양상은 내선 및 외선 외측으로 쏠림에 접촉된 상태이나 파손 및 기타 추가 손상은 조사되지 않았다.

기 발생된 손상은 전회(2012년) 정밀안전진단 시 조사된 손상으로 진행성은 아닌 것으로 판단되며, 일부 편기에 대해 금회 내진보강 시 교량받침 교체로 보수완료 된 상태이다.

| P3-내선 Sh6 | P4-내선 Sh6 | P5-내선 Sh5 | P6-외선 Sh6 |
| P16-내선 Sh6 | | P16-내선 Sh6 | |
| P20-내선 Sh1 | P21-내선 Sh3 | P21-외선 Sh3 | P29-외선 Sh3 |

편기 발생은 전동차 통과 시 횡하중 및 원심하중, 교각의 강성 등의 복합적인 원인 것으로 판단되나 편기 발생으로 인한 열차 운행 중 안전에는 문제가 없을 것으로 판단된다.

향후 편기 발생부의 체크리스트를 작성하여 차기 정기점검(1회/반기), 정밀점검(1회/2년), 정밀안전진단(1회/5년) 외관조사 시 편기량 진전 및 파손 등의 발생 여부에 대해 확인하고 이를 문서화하여 유지관리하는 것이 바람직할 것으로 판단되며, 전단키 파손 및 기타 추

가 손상 발생 시 교체 등의 대책이 필요할 것으로 판단된다.
