## 제 3 장 현장조사 및 시험

3.1 개요

본 시설물에 대한 현장조사 및 시험은 본 용역 착수 후 현지답사를 통해 구조특성을 파악하고 점검방향은 과업수행계획서와 사전검토보고서를 작성하여 세부수행 계획을 수립하였다. 대림~신도림 구간은 1984년 준공되어 공용기간을 35년을 거친 1종 시설물로서 현장조사 및 시험의 내용은 다음과 같다.

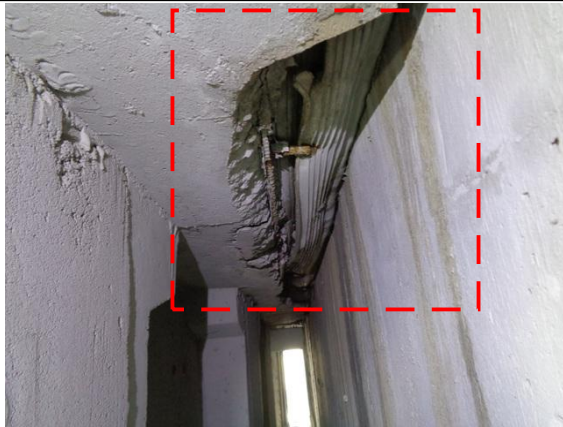
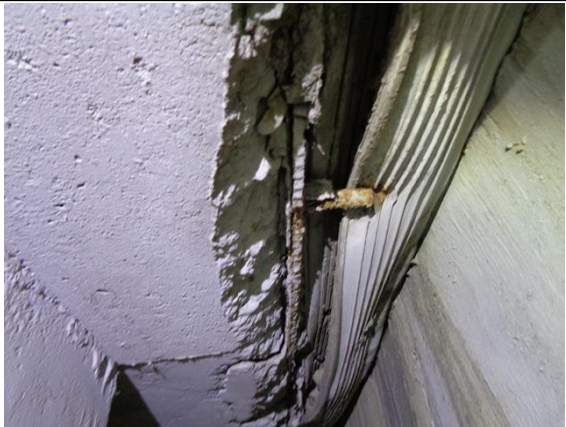
| 철근노출 및 파손 (S1) | 철근노출 및 파손 (S1) |

- 철근노출 및 파손은 지점 단부에서 발생하였으며, 시공 및 보수 공사 시 외부 충격에 의한 손상으로 내구성 확보를 위해 방청 및 단면보수가 바람직할 것으로 판단된다.
- 재료분리는 시공 콘크리트 타설 시 다짐불량에 의한 손상으로 규모는 작으나 추후 손상진전에 의한 철근부식 등의 2차 손상을 초래할 수 있으므로 장기적인 내구성 확보를 위해 단면보수를 시행하는 것이 적절할 것으로 판단된다.

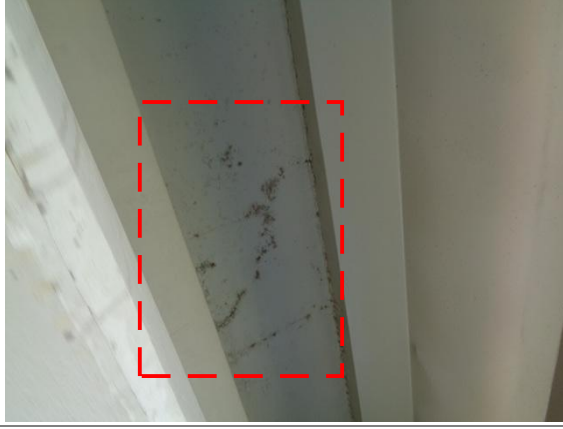
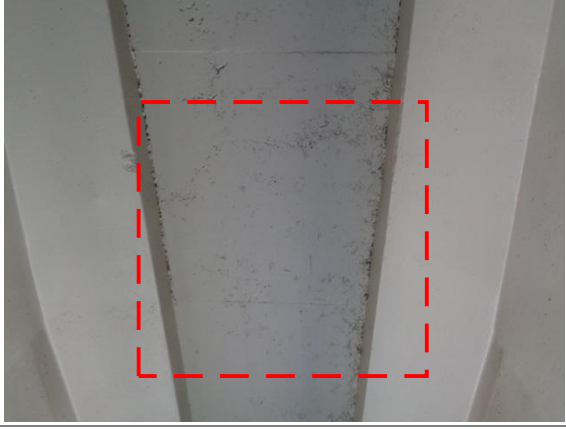
| 재료분리 (S15) | 재료분리 (S15) |

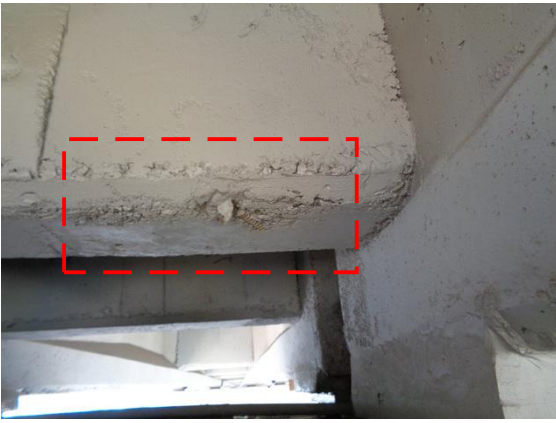
| 철근노출 및 재료분리 (S6-내선) | 철근노출 및 재료분리 (S7-외선) |

재료분리는 시공 콘크리트 타설 시 다짐불량 등 시공미흡에 의한 손상으로 일부 철근이 노출되었으며 손상의 규모는 작으나 추후 손상진전에 의한 철근부식 등의 2차 손상을 초래할 수 있으므로 장기적인 내구성 확보를 위해 단면보수, 방청 및 단면보수 등의 유지관리가 요구된다.

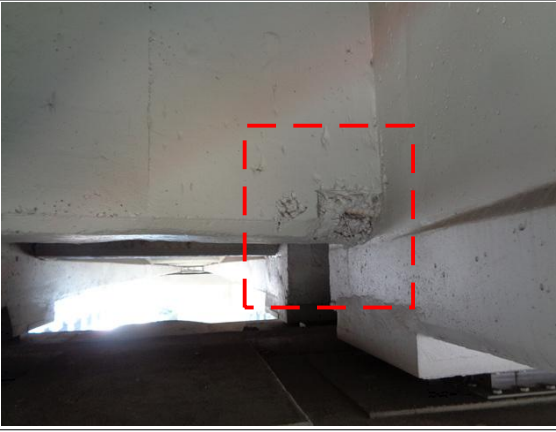
| 철근노출 및 재료분리 (S13-내선) | 재료분리 (S17-내선) |

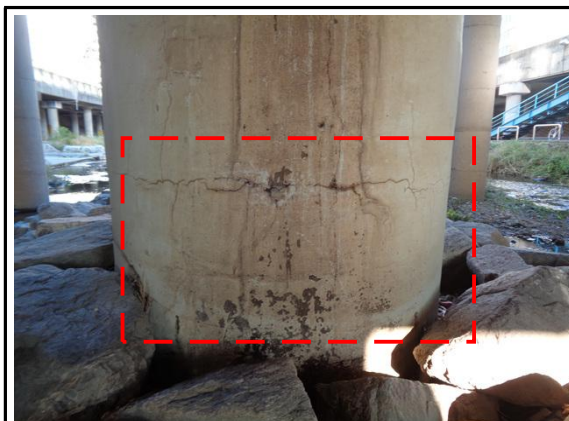
망상균열 (P1-기둥부)

- 균열(폭 0.1~0.3mm)은 기둥 및 코핑부에서 발생하였으며 건조수축 및 열차진동 등에 의한 손상으로 일부 백태를 동반하는 것으로 조사되었으며 내구성 확보를 위해 폭 0.3mm미만은 표면처리, 폭 0.3mm이상은 주입보수가 바람직할 것으로 판단된다.
- 철근노출 및 박락은 피복부족에 의한 손상으로 내구성 확보 및 손상 진전 방지를 위해 방청 및 단면보수가 적절할 것으로 판단된다.
- 파손, 박락 등 단면손상은 시공초기 외부충격 및 시공미흡에 의한 결함으로 판단되며, 내구성 확보를 위해 단면보수가 바람직할 것으로 판단된다.
- 재료분리는 시공 콘크리트 타설 시 다짐불량에 의한 손상으로 일부 철근이 노출되었으며 손상의 규모는 작으나 내구성 확보를 위해 재료분리부는 단면보수, 철근노출부는 방청 및 단면보수를 시행하는 것이 바람직할 것으로 판단된다.
- 하부구조는 전체 중성화 표면처리 보수가 실시된 상태로 일부 보수 전 바탕처리 및 시공미흡에 의해 보수재 박리가 조사되었으며, 내구성 확보를 위해 표면처리가 적절할 것으로 판단된다.
- 표면오염은 교각 기둥부에서 조사되었으며, 배수관 이음부 누수에 의한 손상으로 배수관 이음부 교체 및 정비가 필요할 것으로 판단된다.

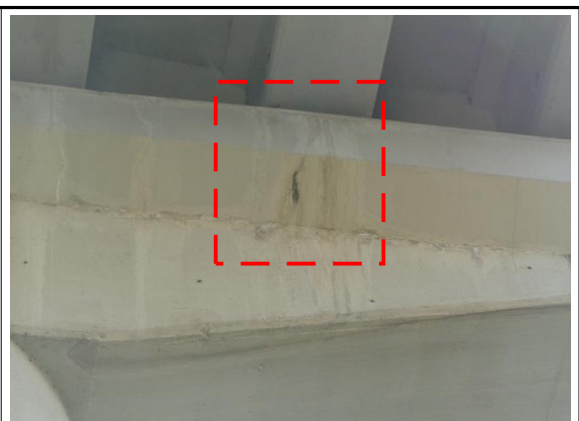
백태 (P3-코핑부)

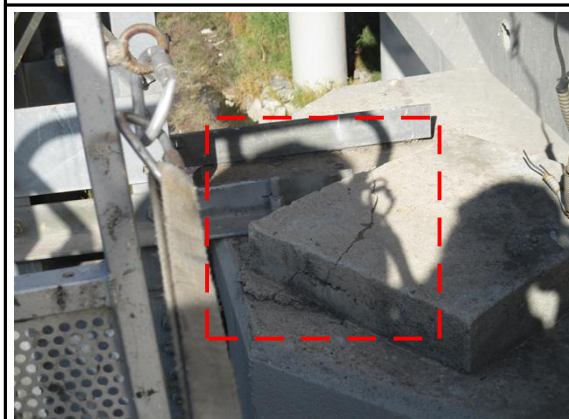
콘크리트 들뜸 (P9-코핑부)

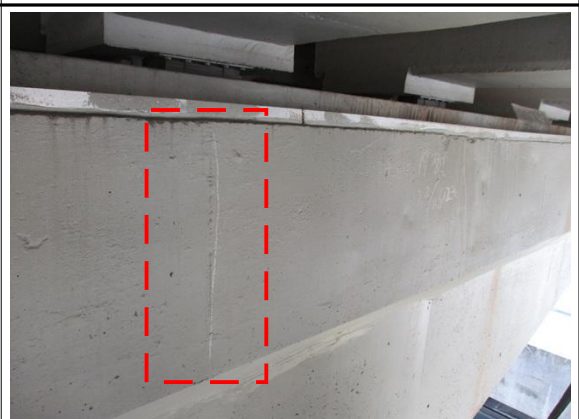
0.3mm 미만 균열 (P12-코핑부)

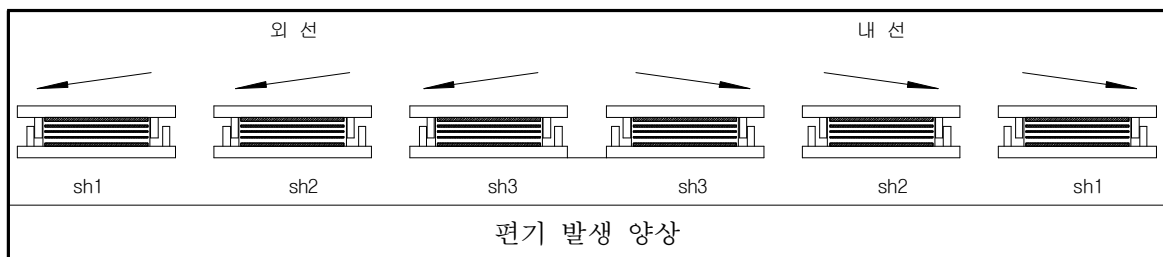
- 교량받침 손상 중 다수를 차지하고 있는 편기는 내·외선 측에 국부적으로 발생되었으며, 편기 발생 양상은 내선 및 외선 외측으로 켜기에 접촉된 상태이나 파손 및 기타 추가 손상은 조사되지 않았다.

편기의 원인은 열차 통과 시 횡하중 및 원심하중, 교각의 강성 등의 복합적인 것으로 판단된다. 발생한 손상은 대부분 기존 손상으로 진행성은 아닌 것으로 판단되며, 편기 발생으로 인한 열차 운행 중 안전에는 문제가 없을 것으로 판단되나, 향후 금회 조사된 편기 상태를 기초로 지속적인 주의관찰을 통한 이상 발생 시 교체 등의 대책이 바람직할 것으로 판단된다. 일부 시공미흡에 의한 마감불량, 공용기간 증가 및 외부 환경에 의한 표면부식, 경사불량에 의한 체수 및 이물질 퇴적 등이 발생되었다.
