# 요 약 문

서울교통공사 2호선 신림~신대방 등 7개구간 교량구조물 정밀안전점검 용역

| 구 분 | | 내 용 | 구 분 | 내 용 |
|---|---|---|---|---|
| 시설물명 | | 영등포구청~당산역 | 시설물번호 | BR1984-0000016 |

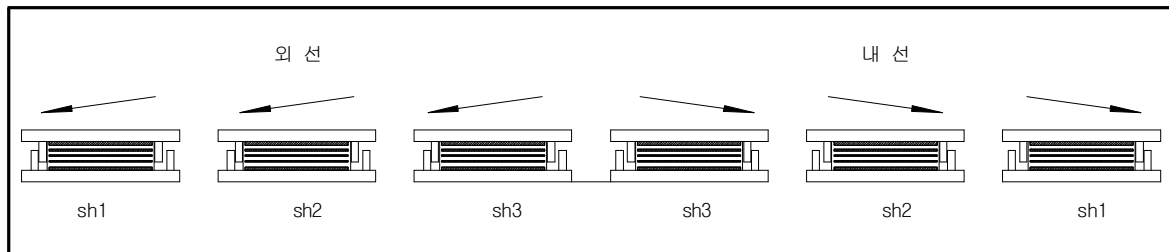
교량받침 편기 발생 양상

교량받침의 편기는 10개소에서 조사되었으며 내·외선 측에 국부적으로 발생되었다. 편기 발생 양상은 내·외선 외측으로 상·하부 쉐기가 접촉된 상태이나 파손 및 기타 추가 손상은 조사되지 않았다.

발생된 손상은 전회(2018년) 정밀안전진단 시 조사된 손상과 동일한 상태로 진행성은 아닌 것으로 판단된다.

| P2 | | | |
| 외선 sh4-전차 진단 | 외선 sh4-금회 점검 | 외선 sh5-전차 진단 | 외선 sh5-금회 점검 |
| 좌측(0mm) | 좌측(0mm) | 좌측(0mm) | 좌측(0mm) |
| 외선 sh6-전차 진단 | 외선 sh6-금회 점검 | 내선 sh6-전차 진단 | 내선 sh6-전차 진단 |
| 좌측(0mm) | 좌측(0mm) | 우측(2mm) | 우측(2mm) |

편기 발생 구간은 전동차 통과 시 횡하중 및 원심하중, 교각의 강성 등 복합적인 원인 것으로 판단되나, 편기로 인한 열차 운행 안전에는 문제가 없을 것으로 판단된다.

다만 향후 금회 조사된 편기 상태를 토대로 세심한 관찰을 실시하여 전단키 파손 및 기타 파손 등 이상 발생시 교체 등 적절한 대책이 필요할 것으로 판단된다.
