## 제 3 장 현장조사 및 시험

본 시설물에 대한 현장조사 및 시험은 본 용역 착수 후 현지답사를 통해 구조특성을 파악하고 점검방향은 과업수행계획서와 사전검토보고서를 작성하여 세부수행 계획을 수립하였다. 영등포구청~당산역 구간은 1984년 준공되어 공용기간을 35년을 거친 1종 시설물로서 현장조사 및 시험의 내용은 다음과 같다.

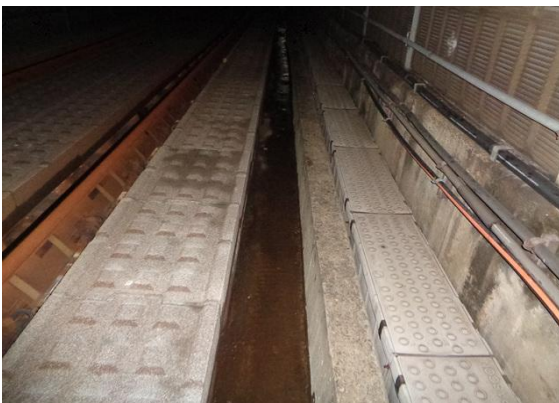
| 체수 (S06-외선) | 파손 (S13-외선) |

- 파손, 철근노출 및 파손은 자갈막이에서 발생하였으며, 외부 충격에 의한 손상으로 기 점검 이후 철근노출 및 파손의 경우 일부 보수를 실시한 것으로 확인되었으며, 현재 보수부의 상태는 재손상이 없는 양호한 상태이다. 또한, 일부구간 외부 충격에 의한 자갈막이 파손이 추가 발생된 것으로 확인되었다. 현재 발생한 손상부의 경우 구조적인 영향은 없으나 내구성 확보를 위해 자갈막이 채시공이 바람직할 것으로 판단된다.
- 2호선 영등포구청~당산역간 소음저감을 위한 궤도개량공사로 인해 자갈도상에서 콘크리트 도상으로 개량되어 중앙 배수상태는 비교적 양호한 것으로 조사되었으나, 측면배수로의 경우 경사불량에 의한 체수가 다수 발생되어 경사조정을 통한 보수가 필요할 것으로 판단된다.

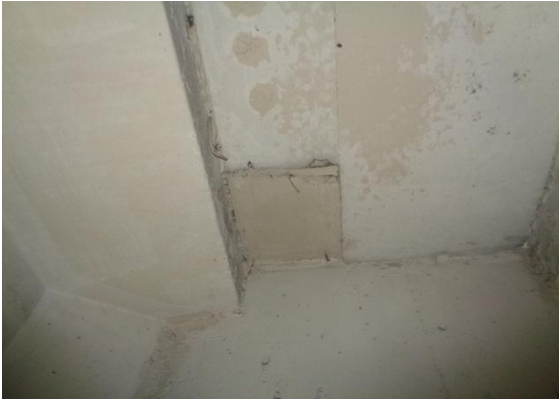
| 거푸집 미제거 (S01-외선) | 재료분리 (S01-외선) |

- 보수재 박리는 보수 시 바탕처리 및 시공미흡에 의한 손상으로 내구성 확보를 위해 표면처리가 바람직할 것으로 판단된다.
- 거푸집 미제거는 시공 당시 제거되지 않고 방치된 것으로 거푸집 제거가 필요할 것으로 판단된다.
- 표면오염은 중앙 배수관 주변에서 조사되었으며, 중앙분리부 우수유입에 의한 손상으로 2013년에 배수관 정비가 완료된 상태로 구조물에 발생한 손상의 경우 배수관 정비 이전 발생한 손상으로 판단되며, 주의관찰이 바람직할 것으로 판단된다.

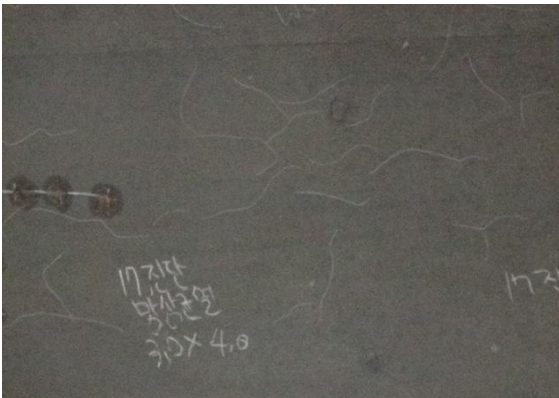
| 망상균열 (S15-내선) | 균열(폭 0.3mm 이상) 보수 (S15-내선) |

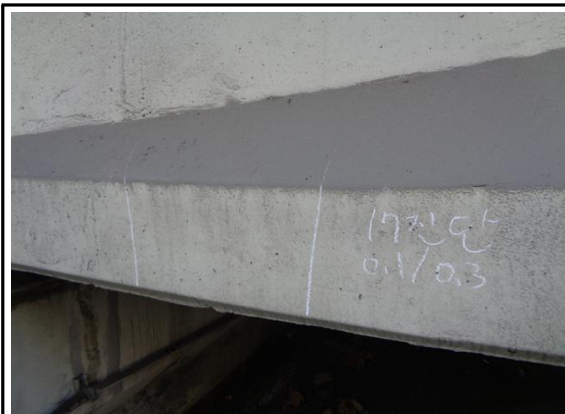
균열(폭 0.3mm미만) (S01-내선 G1)

- PSC 거더에서 조사된 균열(폭 0.1mm이하)은 수직 현치부와 지점부에서 조사되었으며, 위치와 방향을 고려해 볼 때 구조적인 균열이 아닌 프리스트레스 도입 시 강선에 발생하는 압축응력이 복부로 분산되면서 압축응력과 직각방향으로 발생하는 균열 및 강선 긴장 시에 발생한 것으로 PSC 거더 상면은 사용하중 작용시 압축 상태에 놓이게 되어 구조적인 문제는 없으나 내구성 확보를 위해 표면처리가 바람직할 것으로 판단된다. 일부구간 발생한 백태는 수분접촉에 의한 손상으로 시멘트페이스트 용탈현상에 의한 것으로 손상규모가 경미하고 구조물에 미치는 영향은 적으나 내구성 확보를 위해 표면처리가 적절할 것으로 판단된다.

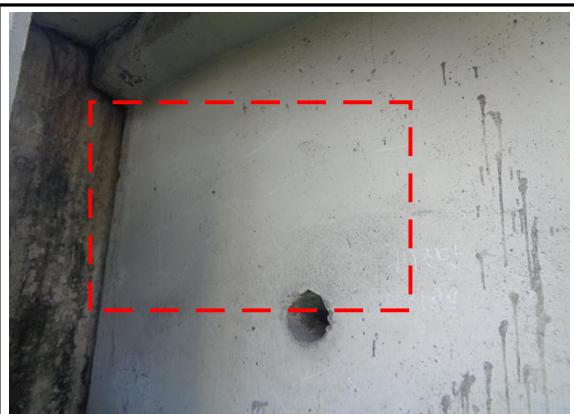
망상균열 (S01-내선 G1)

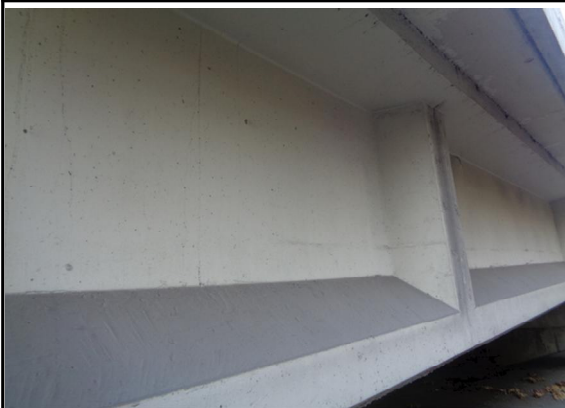
표면오염 보수 (S01-내선 G1)

- 표면오염은 거더 측면에서 조사되었으며, 중앙배수로 이음부 및 외측부 우수 유입에 의한 손상으로 2013년에 배수관 정비가 완료된 상태로 주의관찰이 바람직할 것으로 판단된다. 구조물에 발생한 보수재 박리의 경우 역시 중앙배수로 이음부 및 외측부 우수 유입에 의한 손상으로 판단되며, 손상의 진전 방지를 위한 보수재도포 등의 조치가 요망된다.

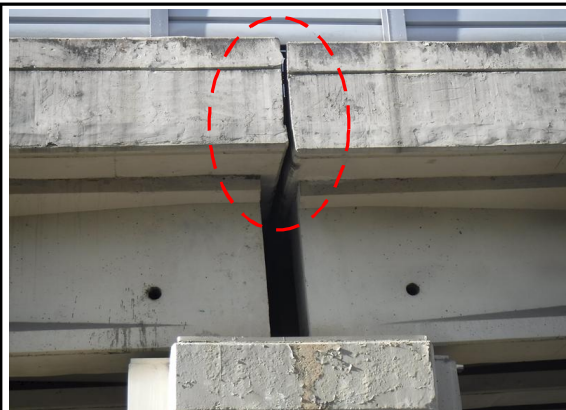
P5 지점(내선측) 신축이음부 단차 발생(전회)

전차 진단 자료 분석 결과, 해당 손상의 경우 열차 운행 및 구조적인 문제로 인한 단차가 아닌 교량 받침 교체 시 시공미흡에 의한 것으로 판단되며, 단차에 의한 추가 손상은 조사되지 않았다. 또한 금회 점검시 손상의 진행성은 없는 것으로 확인되었다. 해당 손상의 경우 열차통과시 궤도의 콘크리트 도상과 레일에 집중하중이 발생할 우려가 있으므로 교량받침 재설치를 통한 단차 해소가 필요할 것으로 판단된다.

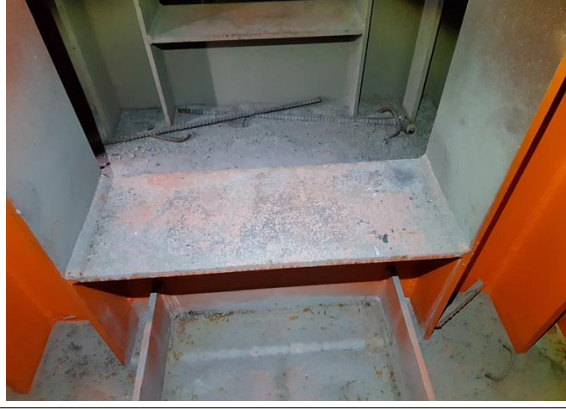
| 격벽 부식 (S14-내선 G2) | 스켈럽불량 (S15-내선 G3) |

- 부식은 단부측 우수유입에 의한 수분접촉이 원인으로 내구성 확보를 위해 신축이음부 정비 후 도장보수가 바람직할 것으로 판단된다.
- 도장박리는 거더외부 하면에서 전반적으로 조사되었으며, 금회 점검시 공용기간 증가에 의한 추가 손상이 발생된 것으로 확인되었다. 구조물에 발생된 손상의 경우 공장도장층과 현장도장층의 부착력 부족에 의한 손상으로 내구성 확보를 위해 도장보수가 적절할 것으로 판단된다.
- 실링 미처리는 Splice에서 조사되었으며 우수유입 차단을 위해 하단부에 대한 메공처리가 필요할 것으로 판단된다.
- 용접 불량은 시공미흡에 의한 손상으로 이로 인한 2차 손상 및 진행성은 발생되지 않았고 손상의 규모가 경미한 상태로 주의관찰을 통한 관리가 바람직할 것으로 판단된다.
- 리벳 누락은 시공시 누락된 것으로 리벳 재체결이 바람직할 것으로 판단된다.
- 개구부 마감불량은 강박스 제작 시 작업구로 사용한 사각구멍을 메공 처리 하였으나 마감불량에 의한 손상으로 안전성에 미치는 영향은 없으므로 주의관찰이 적절할 것으로 판단된다.
- 체수, 표면오염, 조류배설물 퇴적은 단부에서 우수 및 조류 유입에 의한 손상으로 신축이음부 정비, Splice 및 단부 시건장치를 철저히 하여 우수 유입 차단이 필요할 것으로 판단된다.
- 구조물에 발생된 손상의 경우 기 점검과 비교·검토 결과, 손상의 진전은 발생되지 않은 것으로 확인되었으나, 일부 구간 공용기간 증가에 의한 도장박리가 추가 발생된 것으로 조사되었다. 현재 구조물에 발생된 손상부의 경우 제시된 공법에 의한 보수를 시행한다면 구조물의 사용성 및 안전성에 문제는 없을 것으로 판단된다.

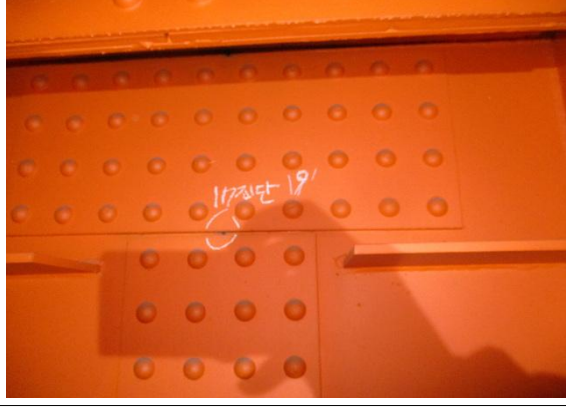
| 실링재 미처리 (S15-내선 G3) | 조류배설물 퇴적 (S15-내선 G3) |

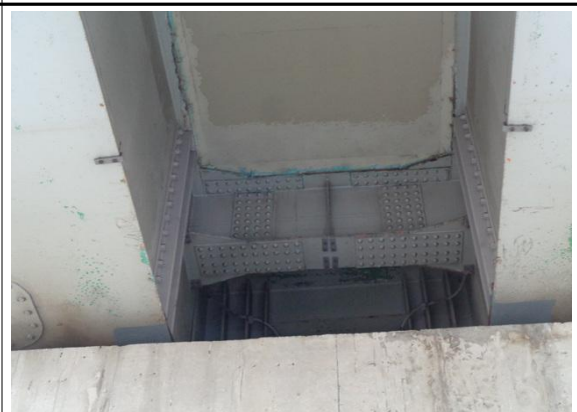
리벳 체결불량 (S14)

- 재료분리는 시공 콘크리트 타설 시 다짐불량에 의한 손상으로 일부 철근이 노출되었으며 기 점검 이후 일부 손상의 경우 보수를 실시한 것으로 확인되었다. 금회 조사된 손상부의 경우 손상의 규모는 작으나 추후 손상진전에 의한 철근부식 등의 2차 손상을 초래할 수 있으므로 장기적인 내구성 확보를 위해 재료분리부는 단면보수, 철근노출부는 방청 및 단면보수를 시행하는 것이 바람직할 것으로 판단된다.
- 보수재 박리는 보수 전 바탕처리 및 시공미흡에 의한 손상으로 내구성 확보를 위해 표면보수가 적절할 것으로 판단된다.
- 거푸집 미제거는 시공당시 제거되지 않고 방치된 것으로 제거하는 것이 바람직할 것으로 판단된다.
- 도장박리는 STB구간 가로보에서 발생하였으며 바탕처리 불량 및 공용증가에 의한 손상으로 손상진전 방지 및 내구성 확보를 위해 도장보수가 적절할 것으로 판단된다.
- 리벳 체결불량은 시공오류에 의한 손상으로 안전성에 미치는 영향이 없으므로 현 상태에서 주의관찰이 바람직할 것으로 보인다.

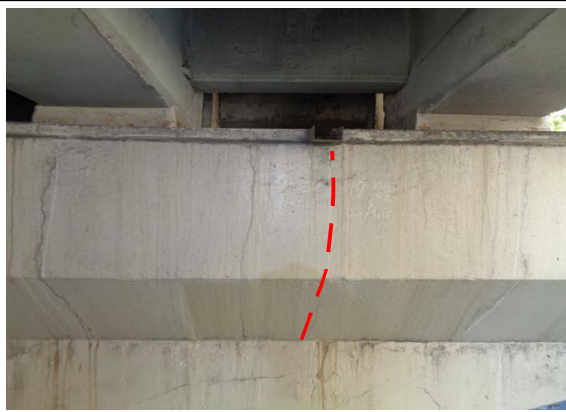
| 균열(폭 0.3mm 미만) (P01-코핑부) | 보수재 박리 (P01-코핑부) |

- 균열(폭 0.1~0.3mm)은 기둥 및 코핑부에서 발생하였으며 건조수축 및 열차진동 등에 의한 손상으로 일부 백태를 동반하는 것으로 조사되었다. 기 점검 이후 균열(폭 0.2~0.3mm)의 경우 일부 보수를 실시하였으며, 현재 보수부의 상태는 양호한 것으로 확인되었다. 금회 점검시 일부구간 재균열이 추가 발생된 것으로 확인되었으며, 이는 보수시 마감미흡, 보수재와 기존 콘크리트간의 수축량 차이 등에 의한 손상으로 판단된다. 또한, 일부구간 공용기간 증가, 건조수축, 상세조사 등에 의한 균열(폭 0.2~0.3mm)이 추가 발생된 것으로 확인되었다. 하부구조에 발생된 균열의 경우 내구성 확보를 위해 폭 0.3mm미만은 표면처리, 폭 0.3mm이상은 주입보수가 바람직할 것으로 판단된다.

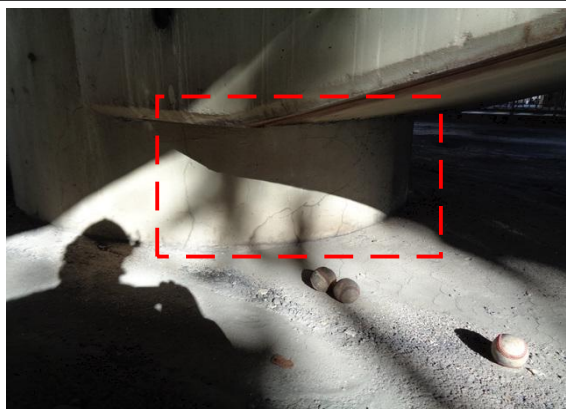
| 망상균열 (P02-기둥부) | 망상균열 및 백태 (P04-코핑부) |

- 망상균열의 경우 기둥 및 코핑부에서 발생하였으며 건조수축 등에 의한 손상으로 일부 백태를 동반하는 것으로 조사되었다. 백태를 동반하고 있는 손상의 경우 주로 전주기초부, 코핑 단부 측에서 발생되었으며, 이는 외부 우수유입 및 습기흡착 등에 의한 손상으로 판단된다. 금회 점검시 일부 망상균열의 경우 균열부 우수유입에 의해 백태가 추가 발생된 것으로 확인되었으며, 하부구조에 발생된 망상균열 및 백태의 손상부는 손상의 진전 방지 및 구조물의 내구성 저하 방지를 위한 표면처리 등의 조치가 요망된다.

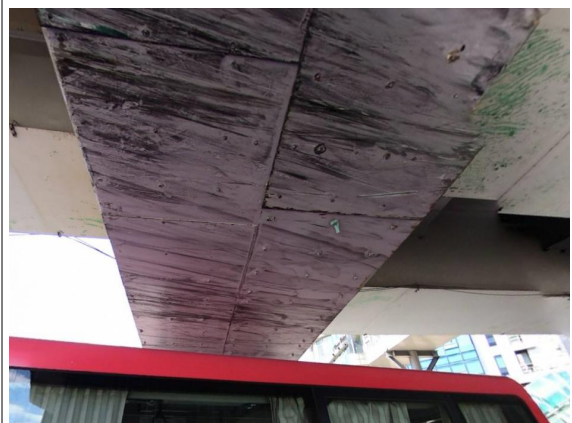
코핑부 하단의 콘크리트 상태는 균열 및 상부하중에 의한 구조적인 손상은 조사되지 않았으며, 강판 표면의 굽힘 현상이 발생한 상태로 이에 대한 사항들을 종합하면 코핑부 콘크리트의 구조적인 문제로 인한 손상은 아닌 것으로 판단되며, 높이가 높은 차량 통과 시 강판보강에 설치된 너트 및 볼트에 충격을 가하여 발생된 것으로 판단된다.

강판보강부 굽힘 흔적(금회 점검)

이에 대한 대책으로  $\pi$ 형 교각 사이로 도로 2차선을 차단하는 것이 구조물의 보호차원에서 가장 바람직할 것으로 판단되나 이 구간의 경우 노들로에서 당산로로 진입하는 구간으로 교통량이 많아 차단하는 것은 불가능할 것으로 판단되는바, 주기적인 점검을 통한 유지관리가 바람직할 것으로 판단된다.

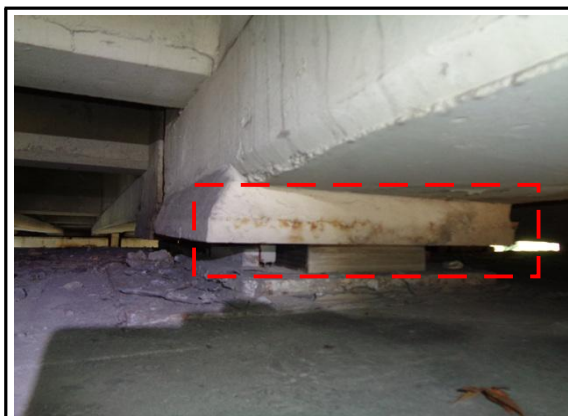
부식 (P01-sh6-내선)

- 교량받침 주요손상 중 가장 많은 부분을 차지하고 있는 부식은 A1~P10 후면 교량 받침에서 다수 조사되었으며, 이는 장기공용 및 외부환경의 영향 등 복합적인 원인으로 발생한 것으로 판단된다. 다만 부식정도가 표면부식이며 부식에 의한 단면손실은 발생하지 않은 상태로 구조적인 문제는 없을 것으로 판단되나 교량받침의 내구성 확보 및 유지관리 차원에서 전반적인 재도장이 바람직할 것으로 판단된다.
- 교량받침 도장박리는 A1에 국부적인 소규모 손상으로 이 부분도 부식과 마찬가지로 장기공용 및 외부환경에 의한 것으로 재도장을 실시하여 부식 등을 예방해야 할 것으로 판단된다.
- 금회 점검시 추가 발생한 것으로 확인된 받침몰탈 균열(폭 0.3mm미만)의 경우 건조수축 및 공용기간 증가에 의한 손상으로 판단되며, 현재 손상 정도는 경미하나 손상의 진전방지를 위한 표면처리 등의 조치를 취하는 것이 바람직 할 것으로 판단된다.
- 그 외 교량받침의 거동에 영향을 미칠만한 손상은 발생되지 않은 것으로 조사되었으며, 현재 구조물에 발생한 손상의 경우 제시된 공법에 의한 보수를 시행한다면 구조물의 사용성 및 안전성에 문제는 없을 것으로 판단된다.

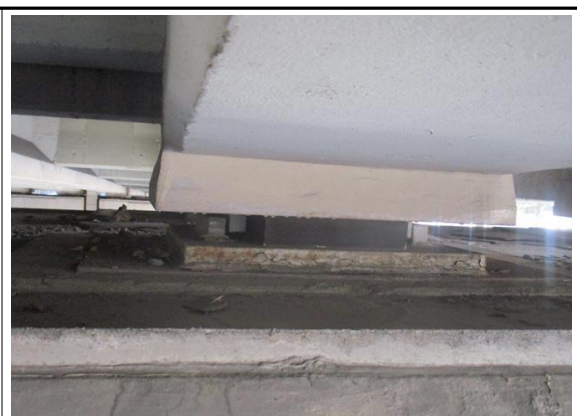
부식 (P05-sh5-내선)

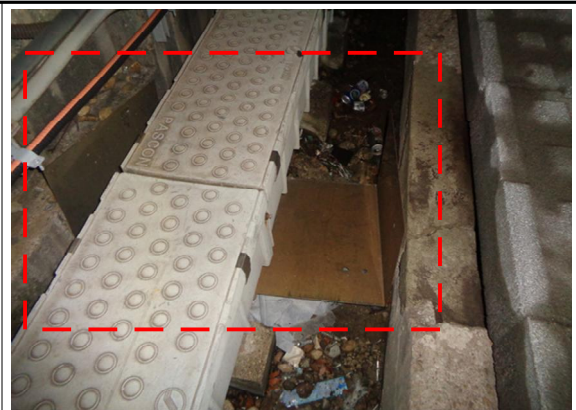
차수판 탈락 (P13)

기 발생한 차수판 미설치는 시공미흡에 의한 것으로 판단되며, 차수판 파손 및 탈락의 경우 외부충격에 의한 손상으로 우수 침투로 인한 교량받침 부식 및 누수 등의 손상이 우려됨으로 차수판 재설치가 필요할 것으로 판단된다.

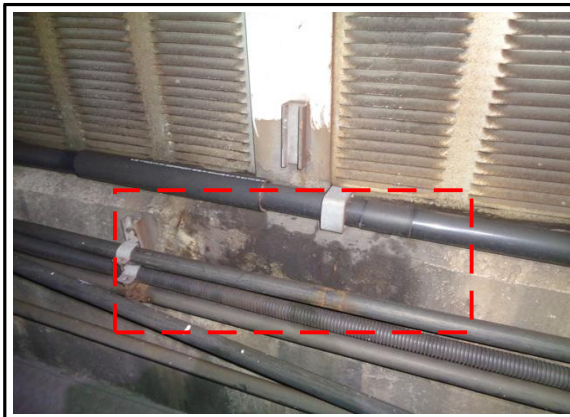
철근노출 및 박락 (S04-내선 내측면)

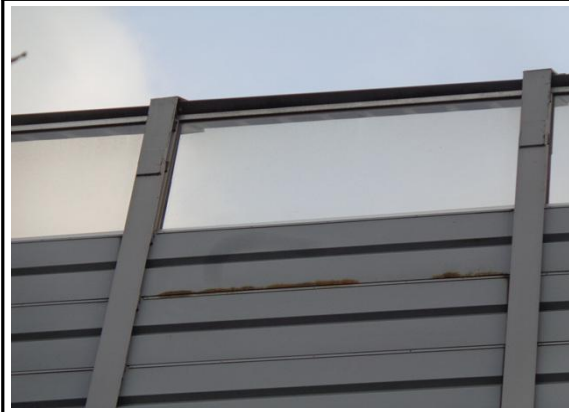
강재 방음판 부식 (S11-외선 외측면)

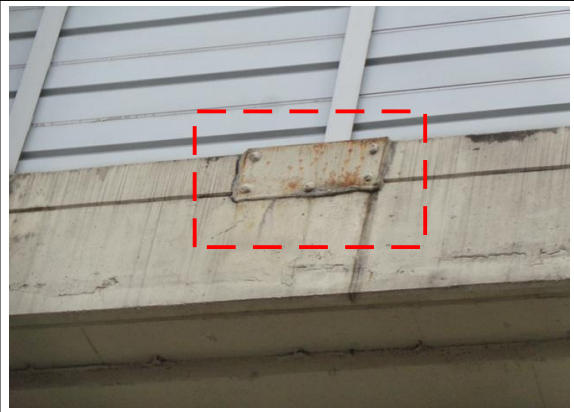
철판보강부 들뜸 (S12-외선 외측면)

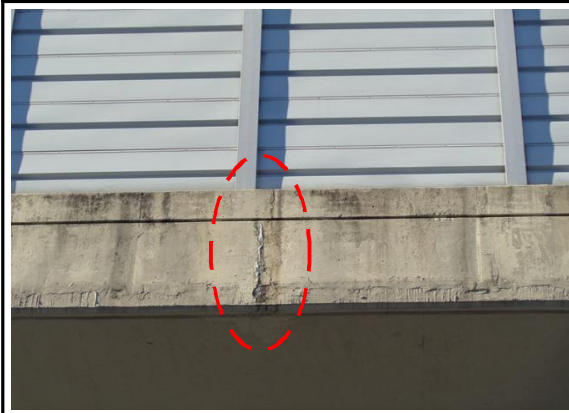
균열 및 백태(폭 0.3mm이상) (S13-내선 외측면)

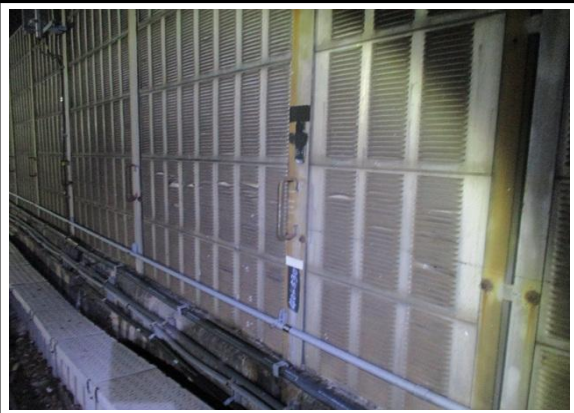
흡음판 변형 (S14-외선 내측면)

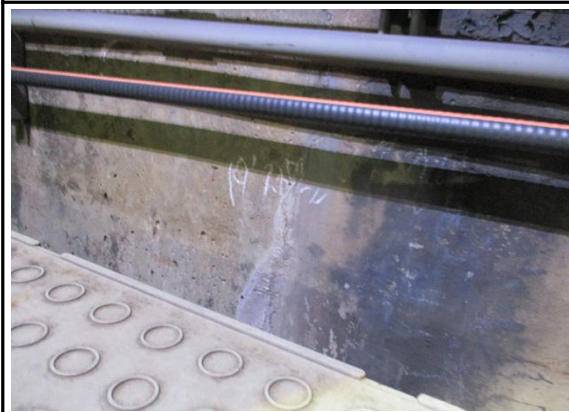
균열 및 백태(폭 0.3mm미만) (S14-외선 내측면)

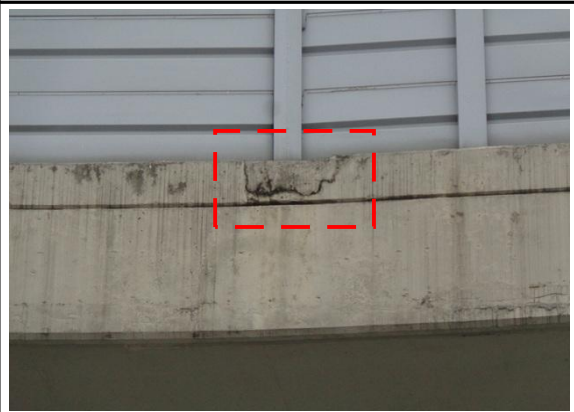
박리 (S14-외선 외측면)

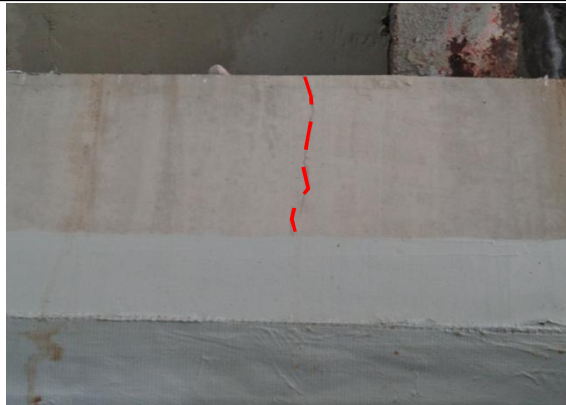
| 균열 (0.3mm 미만) (S01 보) | 철근노출 및 파손 (S02 바닥판) |

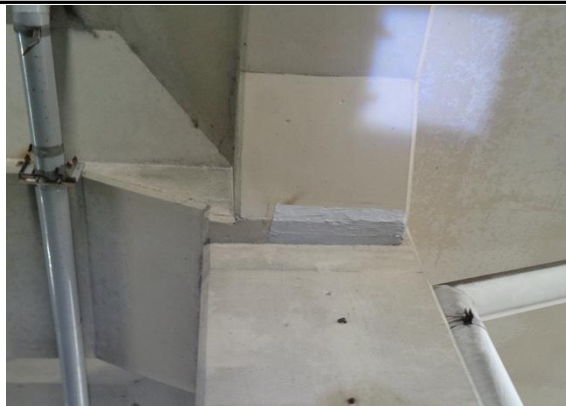
| 철근노출 보수 (S02 보) | 백태 (S11 바닥판) |

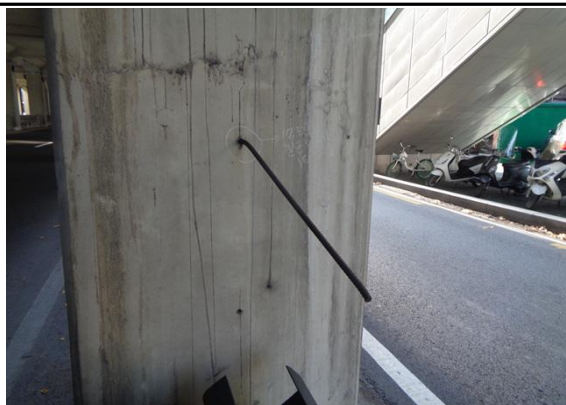
| 잡철근 노출 (P17-2 교각) | 파손 (S21 보) |
