## 제 7 장 유지관리 방안

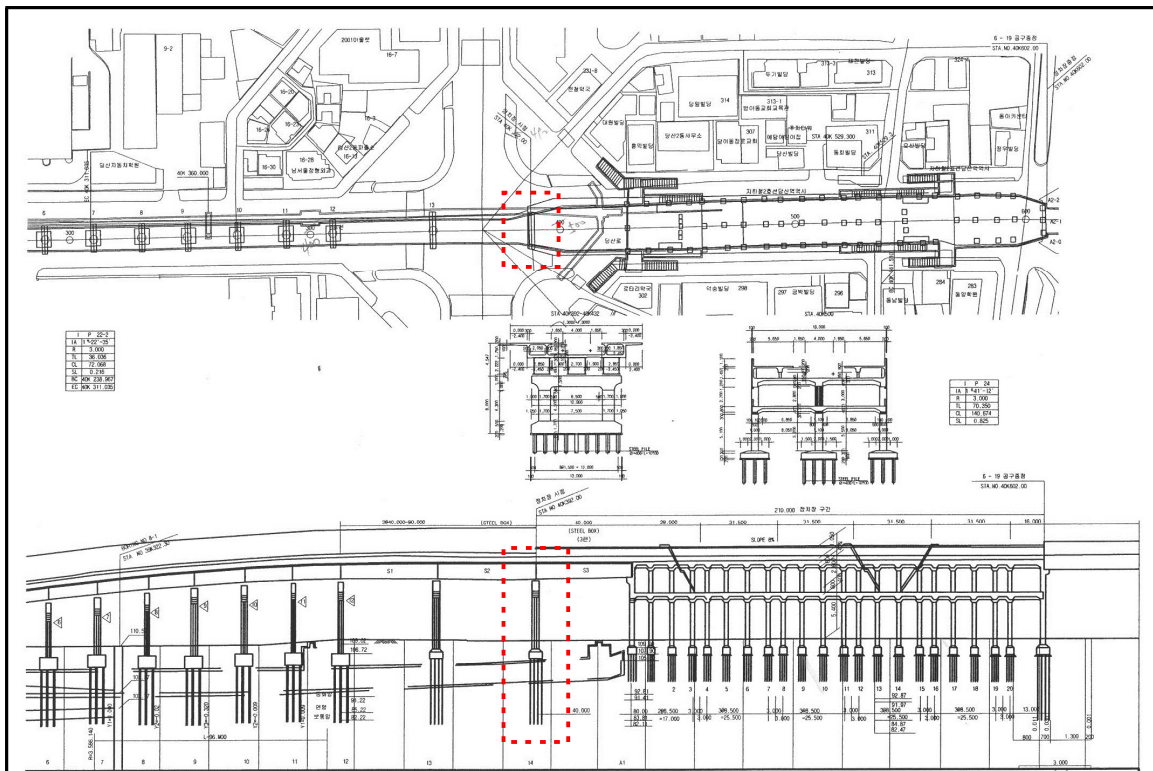
강판보강 손상 발생부 P14 위치도

전차 진단(2018년) 자료 분석 결과, P14 코핑부 하면 강판보강부에서 연결너트 탈락, 볼트 파단 및 강판 들뜸이 조사되었으며, 강판보강부의 탈락 및 낙하로 인한 차량 및 인사사고의 우려가 있어 확인 즉시 발주처에 보고 후 강판보강부 일부를 제거 조치한 것으로 확인되었다. 현재 강판보강부의 연결너트 탈락, 볼트 파단 및 강판 들뜸의 경우 강판보강부 일부를 제거한 후 재설치 한 것으로 확인되었으며, 강판보강부의 경우 다수의 굽힘 흔적이 조사되었다.

- 현재 조사된 강판보강부 손상은 높이가 높은 차량통과 시 차량 충돌에 의해 발생한 손상으로 확인되었다.
- 이에 대한 대책으로  $\pi$ 형 교각 사이로 도로 2차선을 차단하는 것이 구조물의 보호차원에서 가장 바람직할 것으로 판단되나 이 구간의 경우 노들로에서 당산로로 진입하는 구간으로 교통량이 많아 차단하는 것은 불가능할 것으로 판단되는바, 주기적인 점검을 통한 유지관리가 바람직할 것으로 판단된다. 또한 현재 교각(P14)에는 높이제한 표지판이 미설치된 상태로 높이제한표지판 설치가 필요할 것으로 판단된다.

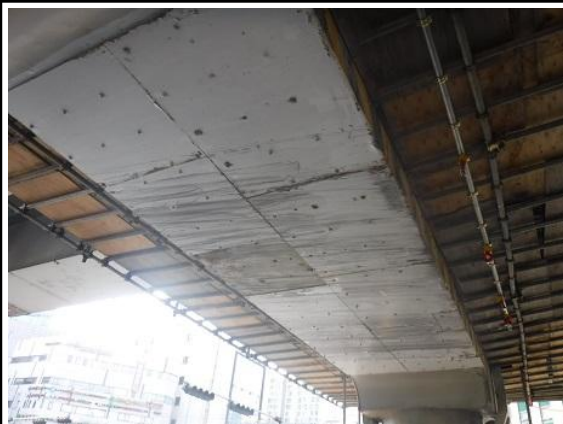
강판보강부 굽힘 흔적(전차 진단)

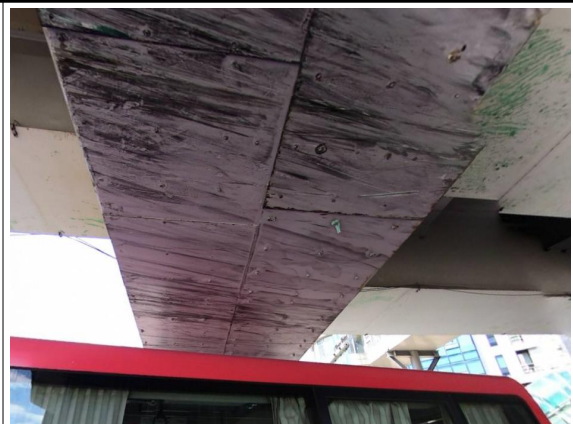
강판보강부 굽힘 흔적(금회 점검)

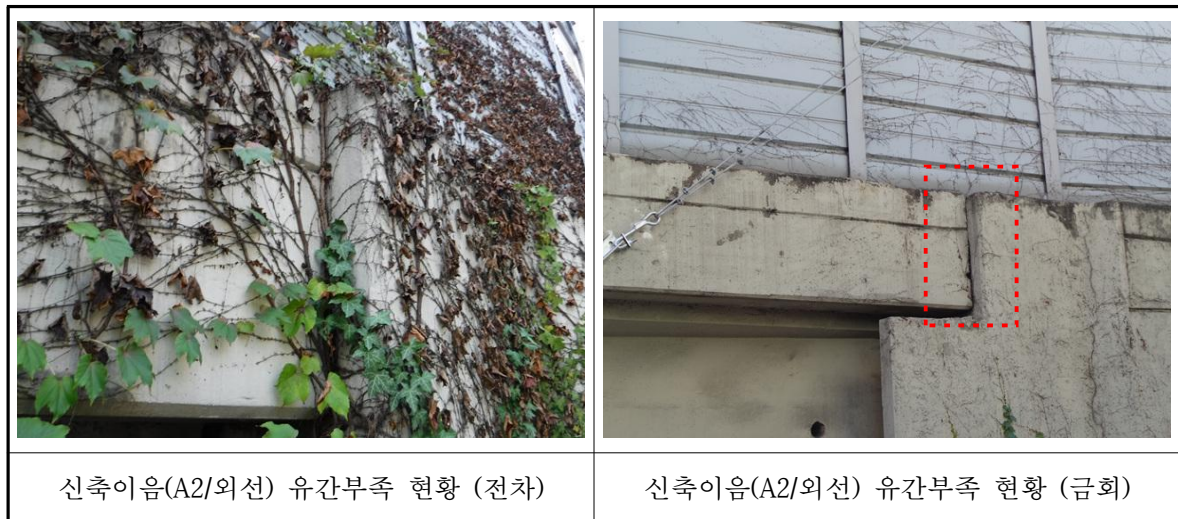
【그림 II -6.7.2】 신축이음(A2) 유간 부족 현황

신축이음에 대한 신축거동상태를 검토한 결과, A2지점 계산유간거리 5.8mm, 실측유간거리 2mm로서 약 3.8mm 부족한 것으로 측정되었으나, 신축이음부 콘크리트는 특별한 손상 없이 양호한 상태인 것으로 조사되었다.

신축이음은 교량받침과 같이 상부구조의 온도변화에 따라 수축 및 팽창이 자유로워야 하나 현재 유간부족에 따른 구조물의 특별한 손상은 조사되지 않았으므로, 지속적인 관리·관찰을 통한 유간부족 및 협착에 의한 콘크리트 파손 등 이상발생 시 유간확보에 대한 대책이 필요할 것으로 판단된다.

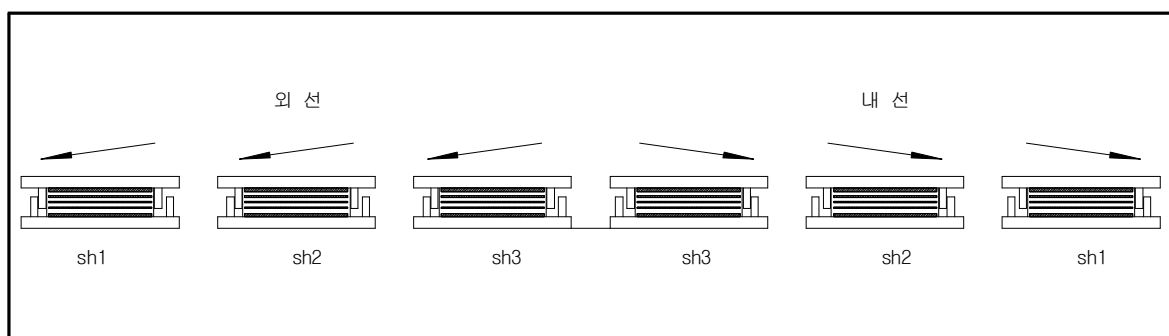
【그림 II -6.7.3】 교량받침 편기 발생 양상

교량받침의 편기는 10개소에서 조사되었으며 내·외선 측에 국부적으로 발생되었다. 편기 발생 양상은 내·외선 외측으로 상·하부 췌기가 접촉된 상태이나 파손 및 기타 추가 손상은 조사되지 않았다.

발생된 손상은 전회(2018년) 정밀안전진단 시 조사된 손상과 동일한 상태로 진행성은 아닌 것으로 판단된다.

편기 발생 구간은 전동차 통과 시 횡하중 및 원심하중, 교각의 강성 등 복합적인 원인 것으로 판단되나, 편기로 인한 열차 운행 안전에는 문제가 없을 것으로 판단된다.

다만 향후 금회 조사된 편기 상태를 토대로 세심한 관찰을 실시하여 전단키 파손 및 기타 파손 등 이상 발생시 교체 등 적절한 대책이 필요할 것으로 판단된다.
