## 제 3 장 현장조사 및 시험

본 시설물에 대한 현장조사 및 시험은 본 용역 착수 후 현지답사를 통해 구조특성을 파악하고 점검방향은 과업수행계획서와 사전검토보고서를 작성하여 세부수행 계획을 수립하였다. 당산~합정 구간은 1984년 준공되어 공용기간을 35년을 거친 1종 시설물로서 현장조사 및 시험의 내용은 다음과 같다.

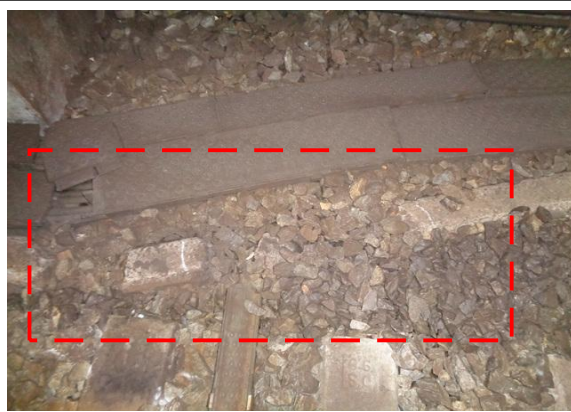
| 구 분 | 위 치 | 결함 및 손상 내용 | 비 고 |
|---|---|---|---|
| 바닥판<br>상면 | S25 | - 자갈막이 파손 : 0.10㎡/1개소 | RCH |

자갈막이 콘크리트 파손 (S25-외선)

- 일부 자갈막이 콘크리트 박리 등이 조사되었으나, 구조적인 손상은 아닌 것으로 판단되며 다만 내구성 확보를 위해 단면보수가 바람직할 것으로 판단된다.
- 자갈막이 설치불량은 자갈의 유출, 낙석 등 안전사고의 요인이 될 수 있으므로 해당 구간에 대해 주의관찰을 실시하고, 필요시 보완조치가 필요하다.
- 조사된 자갈침하의 발생원인으로는 종방향으로 위치한 배수관, 종방향 시공이음부 거동(진동)에 의한 자갈층의 압밀 등에 의한 것으로 판단된다. 원활한 배수를 위해 각 구간 방향 배수관 내의 자갈을 제거해야할 것으로 판단된다.

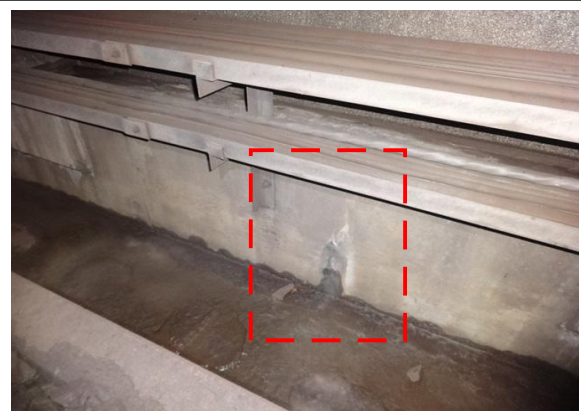
| 구 분 | 위 치 | 결함 및 손상 내용 | 비 고 |
|---|---|---|---|
| | S27 | - 백태 0.02㎡/1개소 | |

백태 (S27-내선)

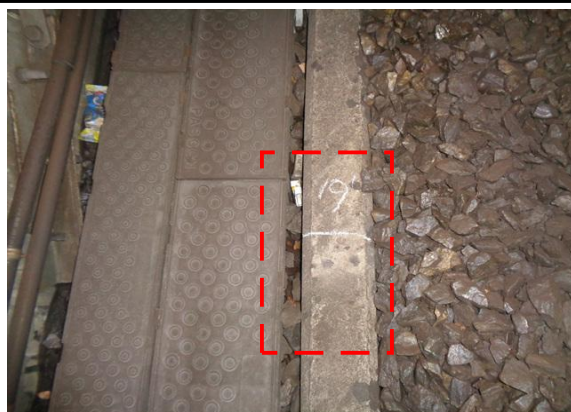
자갈막이 균열(폭 0.3mm미만) (S29-외선)

- 관찰된 균열손상은 주로 자갈막이 콘크리트에서 조사되었으며, 발생원인은 시공초기 건조수축 및 공용 중 열차진동 등에 의한 것으로 판단된다. 다만 균열의 추가 진행성

은 없는 것으로 조사되었으며 내구성 확보를 위해 폭 0.3mm미만은 표면처리, 폭 0.3mm이상은 주입보수가 바람직할 것으로 판단된다.

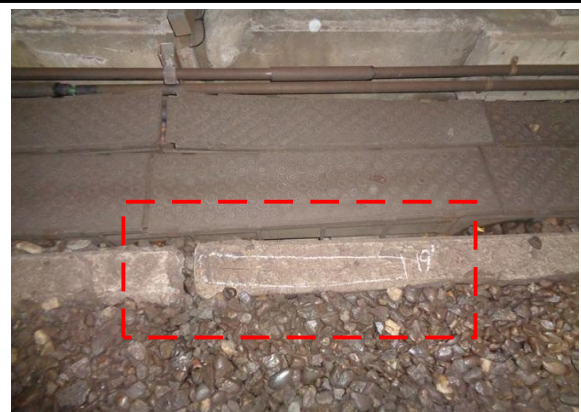
자갈막이 박리 (S31-외선)

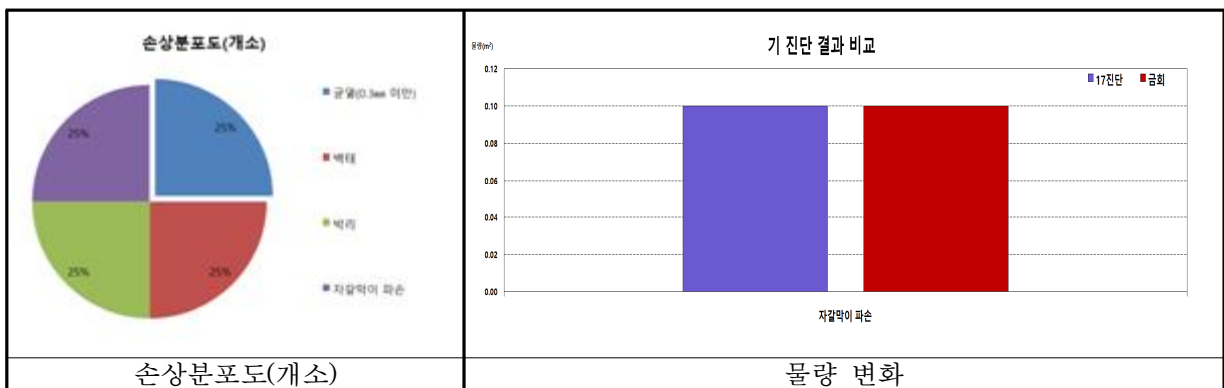
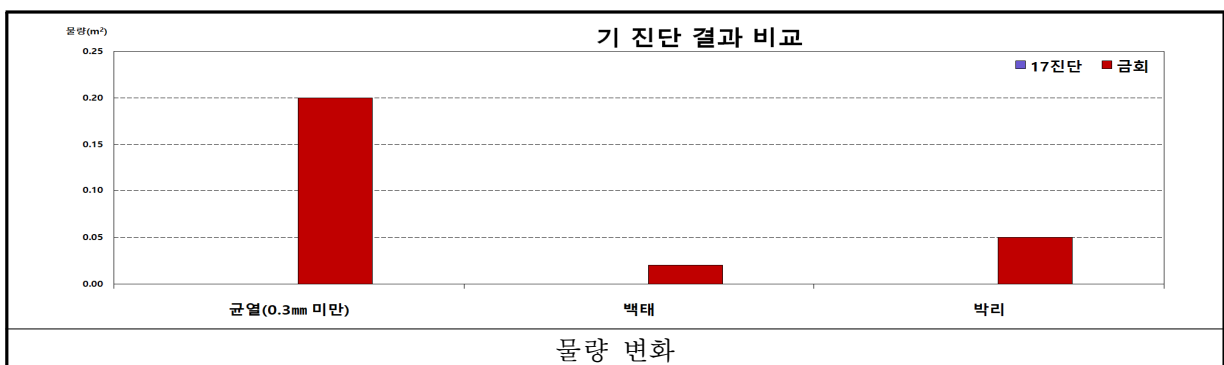
【그림 II-7.3.2】 손상분포도

외관조사 결과 자갈막이 파손, 백태, 균열(폭 0.3mm미만), 박리 등이 조사되었고, 그 외에는 손상이 없는 양호한 상태이며, 손상현황은 아래 표와 같다.

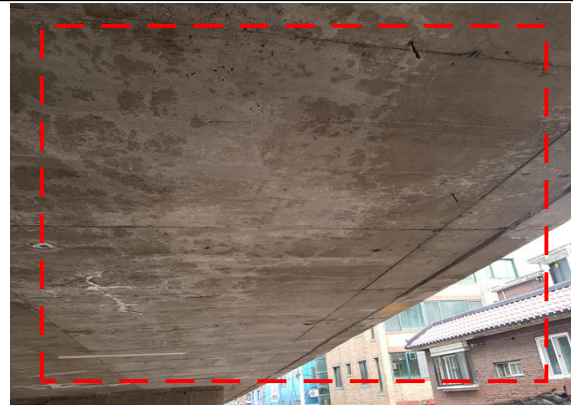
| 폭 0.1mm 망상균열 (S25) | 균열 및 백태 (S25) |

- 균열(폭 0.3mm 미만)은 시공초기 건조수축 및 온도변화 등에 의한 손상으로 조사되었으며 내구성 확보를 위해 표면처리가 적절한 것으로 판단된다.
- 망상균열은 주로 S25~S27 바닥판 하면에 발생된 상태로 균열 폭은 0.3mm미만(0.1~0.2 mm)으로 넓은 면적에 조사된 상태이나 타 구간과 하중 및 주변 환경 조건은 크게 다르지 않은 상태로 발생원인을 분석한 결과 시공 당시 거푸집 조기 탈형 의한 건조수축 등의 비구조적인 원인인 것으로 판단되며, 내구성 확보를 위해 표면처리 등의 보수가 바람직할 것으로 판단된다.
- 파손은 외부충격에 의한 손상으로 손상규모가 작고 구조적인 안전성에 미치는 영향은 없으나 내구성 확보를 위해 단면보수를 시행하는 것이 적절할 것으로 판단된다.
- 철근노출 및 박락은 피복부족에 의한 손상으로 내구성 확보 및 손상 진전 방지를 위해 방청 및 단면보수가 적절할 것으로 판단된다.
- 표면오염은 외측 캔틸레버에서 조사되었으며, 물끓기흙 불량 등에 의한 우수 접촉이 원인으로 물끓기흙 정비가 필요할 것으로 판단된다.
- 거푸집 미제거는 바닥판 하면 및 캔틸레버 물끓기흙에서 조사되었으며, 시공 당시 제거되지 않고 방치된 것으로 물끓기흙 거푸집미제거 구간은 우수가 바닥판 하면으로 유입되어 콘크리트 표면오염을 유발하므로 손상진전 방지를 위하여 거푸집 제거가 필요할 것으로 판단된다.
- 식생은 공용중 발생한 결함으로 안전성에 미치는 영향은 없으나 미관 및 장기적인 내구성 확보를 위해 제거가 바람직할 것으로 판단된다.

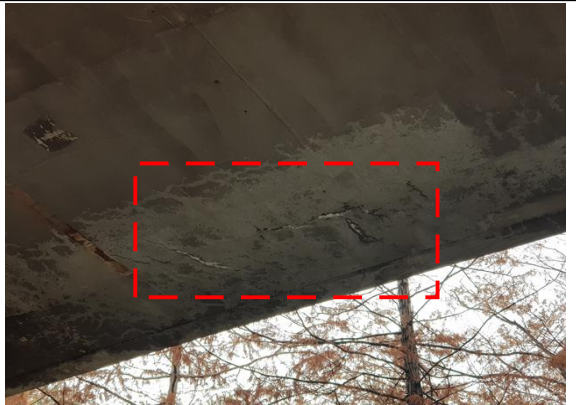
| 구 분 | 위 치 | 결함 및 손상 내용 | 비고 |
|---|---|---|---|
| 바닥판<br>하면 | S25 | <ul style="list-style-type: none"> <li>- 균열(폭 0.3mm 미만) : 11.50m/9개소</li> <li>- 균열(폭 0.3mm 미만) : 6.0m/1개소</li> <li>- 균열 및 백태(0.3mm 이상) : 1.00㎡/1개소</li> <li>- 물끓기흙 거푸집미제거 : 0.10㎡/1개소</li> </ul> | 망상균열 : 55.13㎡/9개소<br>표면오염 : 28.00㎡/4개소 |

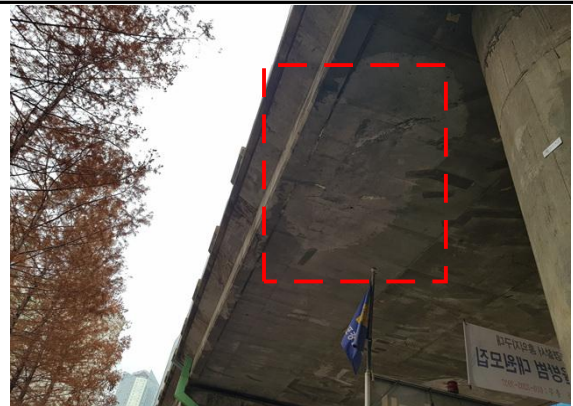
| 표면오염 (S25) | 균열 및 백태 (S31) |

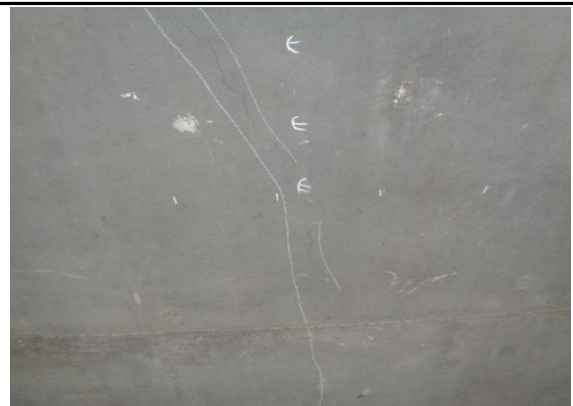
| 폭 0.2mm 균열 (S32) | 파손 (S31) |

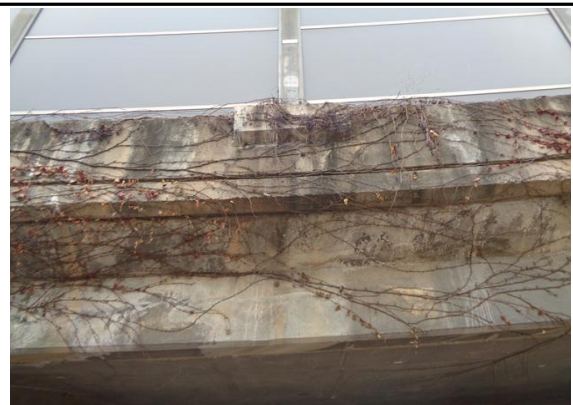
| 식생 (S32) | 잡철노출 보수부 (S32) |

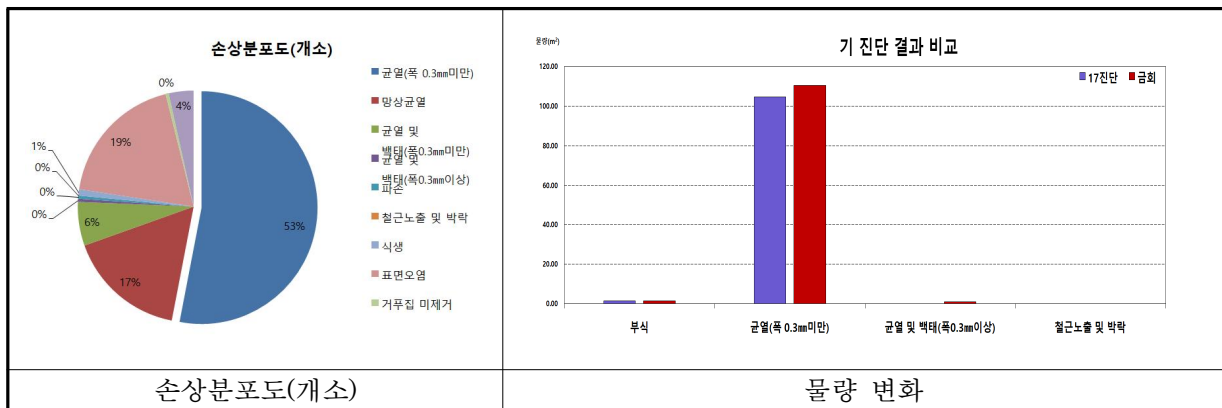
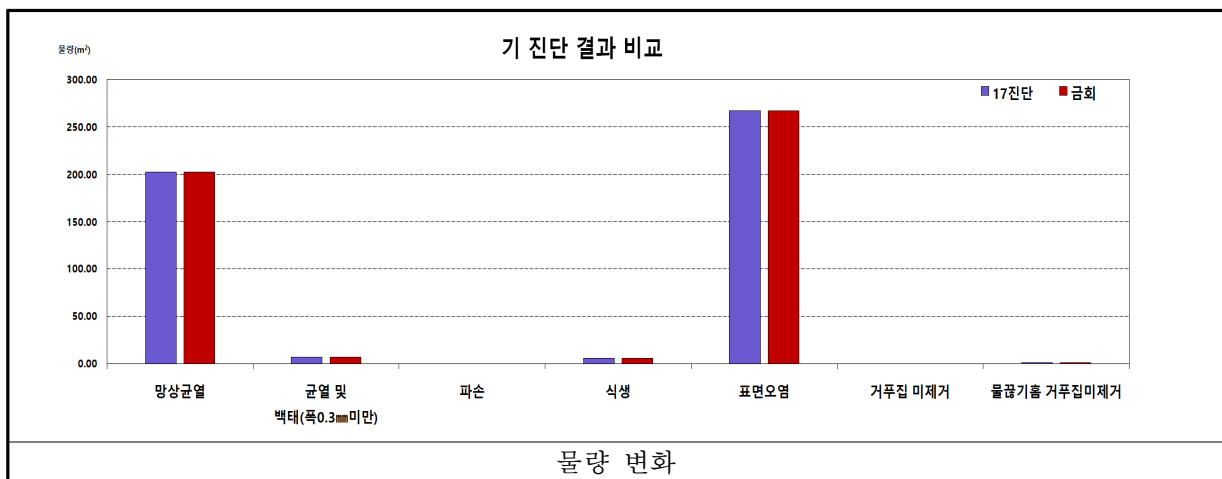
【그림 II-7.3.3】 바닥판하면 주요손상 현황

외관조사 결과 균열(0.3mm 미만), 망상균열, 백태, 파손, 박락, 박리, 재료분리, 거푸집 미제거, 방조망 탈락, 보수불량, 공동 등의 손상이 조사되었고, 철근노출의 손상은 보수된 것으로 조사되었으며, 손상현황은 아래 표와 같다.

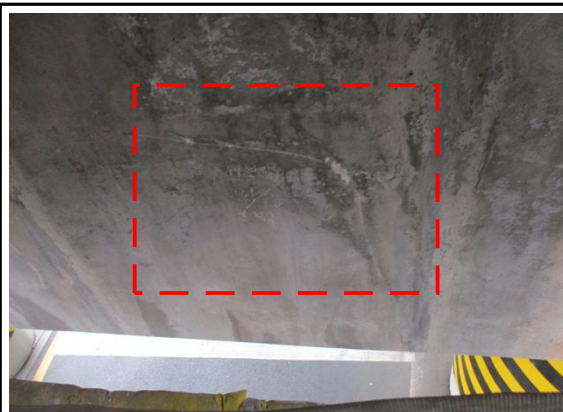
| 구 분 | 위 치 | 결함 및 손상 내용 | 비 고 |
|---|---|---|---|
| 하부<br>구조 | P24 | <ul style="list-style-type: none"> <li>- 균열(폭 0.3mm 미만) : 35.00m/20개소</li> <li>- 균열 및 백태(폭 0.3mm 미만) : 7.50m/8개소</li> <li>- 망상균열 : 11.50㎡/5개소</li> <li>- 백태 : 0.06㎡/1개소</li> <li>- 체수 : 1.88㎡/2개소</li> </ul> | RCH |

균열 및 백태 (P24)

- 균열(폭 0.1~0.3mm)은 교각 기둥 및 코핑부, 교대 구체에서 발생하였으며 건조수축 및 열차진동 등에 의한 손상으로 조사되었으며 내구성 확보를 위해 폭 0.3mm미만은 표면처리, 폭 0.3mm이상은 주입보수가 바람직할 것으로 판단된다.
- 철근노출 및 박락은 피복부족에 의한 손상으로 내구성 확보 및 손상 진전 방지를 위해 방청 및 단면보수가 적절할 것으로 판단된다.
- 파손, 박락 등 단면손상은 시공초기 외부충격 및 시공미흡에 의한 결함으로 판단되며, 내구성 확보를 위해 단면보수가 바람직할 것으로 판단된다.
- 잠철근노출은 시공당시 거푸집 간격유지용으로 사용한 잠철근이 삽입되어 있는 상태로 기둥부에서 발생되었으며, 내구성 확보 및 장기적인 유지관리를 위해 제거 후 단면보수가 적절할 것으로 판단된다.
- 표면오염은 신축부 교각 코핑부에서 조사되었으며, 신축이음부 누수에 의한 손상으로 현재 콘크리트 열화 등의 결함은 없으나 추가 손상 방지를 위해 신축이음부 신축이음 정비 및 배수시설 설치를 통한 유도배수가 바람직할 것으로 판단된다.
- 체수는 P24 코핑부 상면에서 조사되었으며, 공용 중 외측부 우수유입 및 신축이음 누

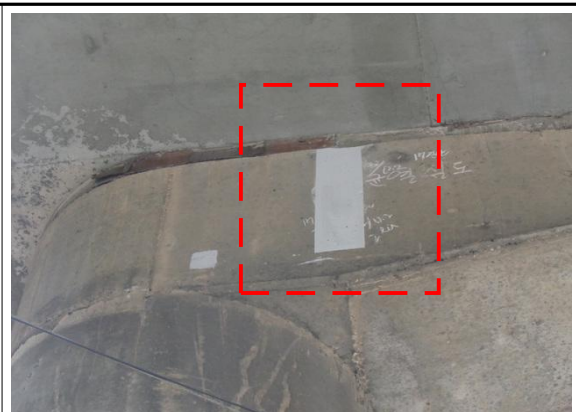
균열(Cw=0.3mm) 보수 (P25)

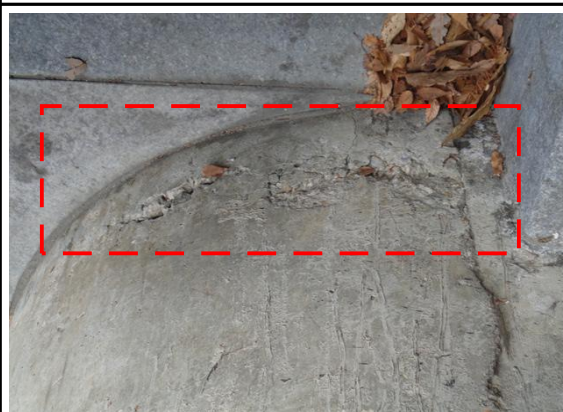
박락 (P26-0)

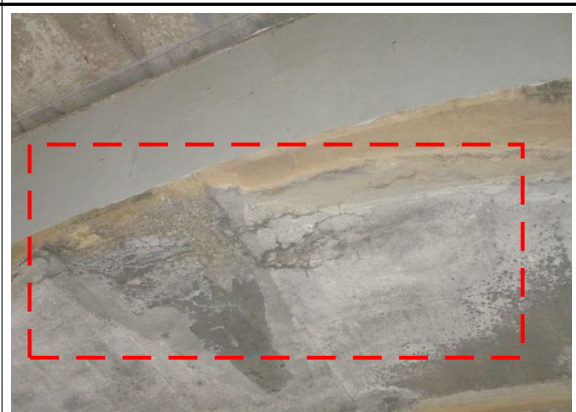
도장박리 (P27)

전회(2018년) 진단과 비교·검토 결과 균열(폭 0.1~0.3mm), 망상균열, 균열 및 백태, 파손, 박락, 체수, 등은 손상물량이 동일하나 교각의 코핑부에서 공용기간 증가로 인한 도장박리가 조사되었으며, 기존손상인 철근노출, 잡철근노출 등의 보수가 확인되었다.

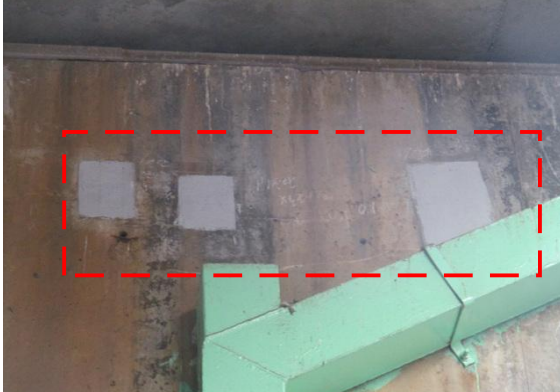
| 철근노출 보수 (P27) | 파손 (P27) |

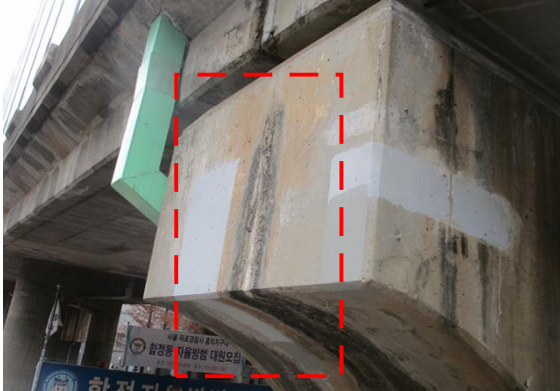
| 균열 및 백태 (P27) | 땅상균열 및 백태 (A2) |

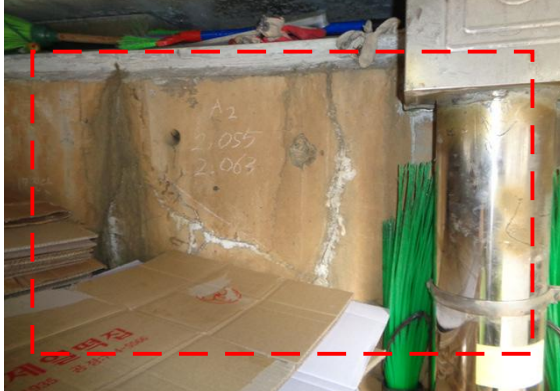
| 구 분 | 위 치 | 결함 및 손상 내용 | 비 고 |
|---|---|---|---|
| | A2 | - 균열(폭 0.3mm 이상) : 4.30m/3개소<br>- 균열 및 백태(폭 0.3mm 미만) : 7.90m/11개소<br>- 망상균열 및 백태 : 11.52㎡/3개소 | |

- 전회 진단에 철근부식이 조사된 A1 구체 전면에 망상균열 및 백태는 아직 보수 조치가 이루어지지 않은 것으로 조사되었으며, 내구성 확보 및 손상진전 예방을 위해 손상발생부에 대해 방청 및 단면보수가 바람직할 것으로 판단된다.

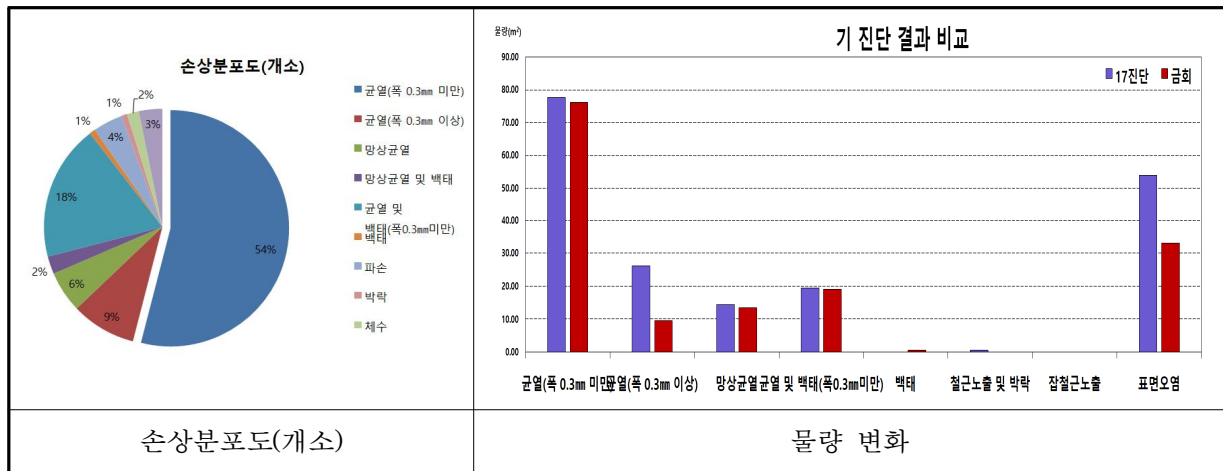
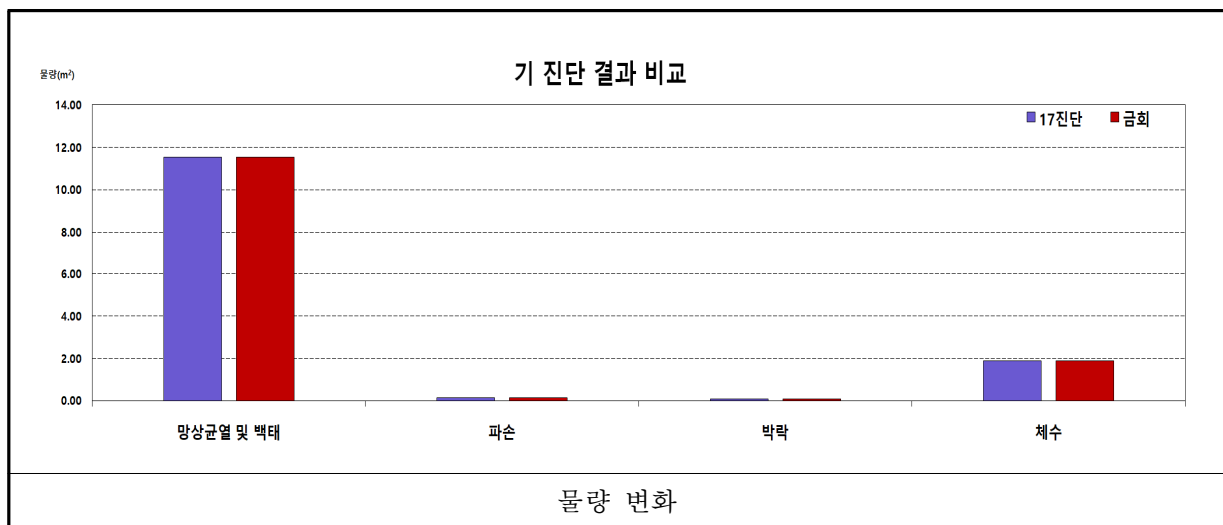
【그림 II-7.3.6】 손상분포도

외관조사 결과 균열(폭 0.1~0.3mm), 망상균열, 균열 및 백태, 파손, 박락, 철근노출, 잡철근노출, 체수, 표면오염 등의 손상이 조사되었으며, 손상현황은 아래 표와 같다.

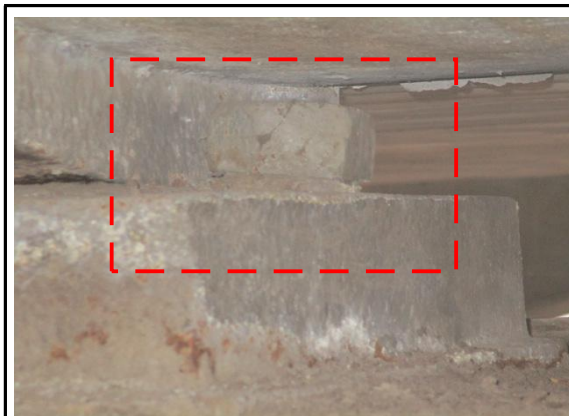
| 구 분 | 위 치 | 결함 및 손상 내용 | 비 고 |
|---|---|---|---|
| | P27 | - 볼트 길이부족 : 10개소<br>- 부식 : 0.75㎡/3개소,<br>- 볼트 체결불량 : 3개소 | |

볼트 길이부족 (P27-SH3)

- 교량받침 주요손상 중 다수를 차지하고 볼트길이 부족은 시공미흡에 의한 손상으로 볼트길이 부족으로 인한 추가 손상은 발생되지 않은 상태로 주의관찰을 통한 관리가 바람직할 것으로 판단된다.
- P27 sh2-내선에 발생한 하부플레이트 부식의 경우 경미한 표면부식인 상태로 공용기간 증가 및 외부환경에 의한 것으로 내구성 확보를 위해 재도장이 필요할 것으로 판단된다.

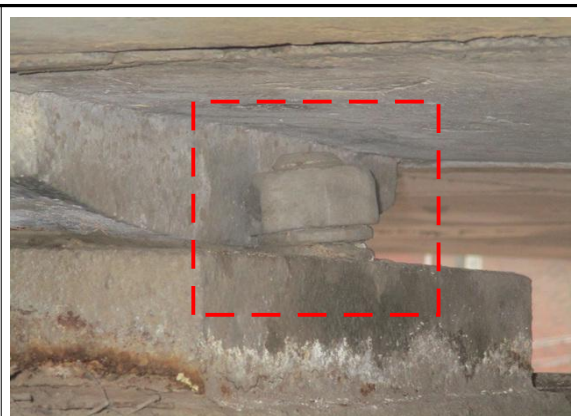
볼트 체결불량 (P27-SH4)

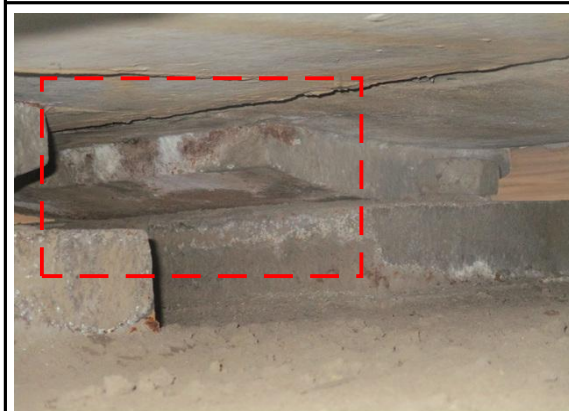
부식 (P27-SH3)

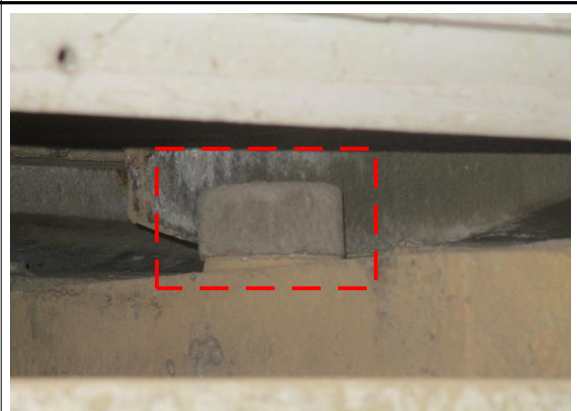
| 구 분 | 위 치 | 결함 및 손상 내용 | 비 고 |
|---|---|---|---|
| | P30 | - 볼트 길이부족 : 12개소<br>- 볼트 길이부족 : 5개소 | |

볼트 길이부족 (P30-SH4)

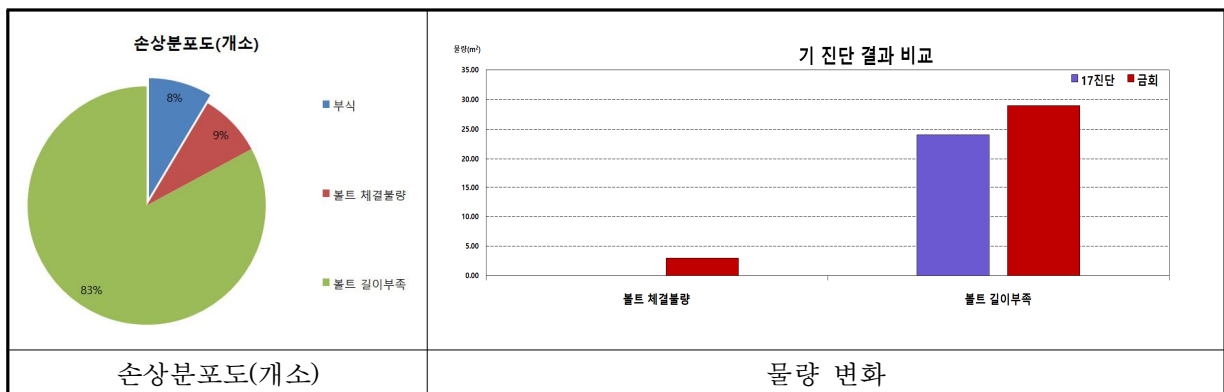
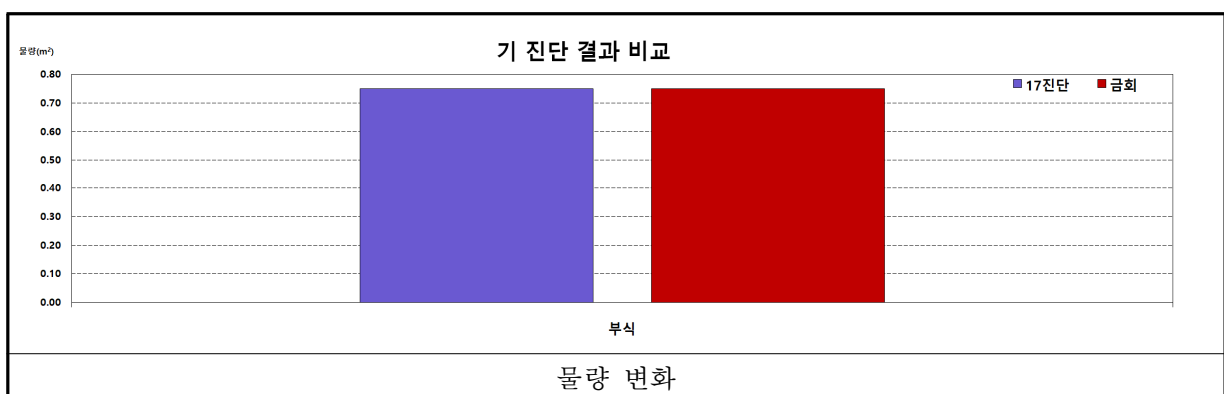
【그림 II -7.3.9】 손상분포도

교량받침에 발생된 주요 손상은 볼트 길이부족, 하부플레이트 국부적인 부식 등의 손상이 조사되었으며, 손상현황은 아래 표와 같다.

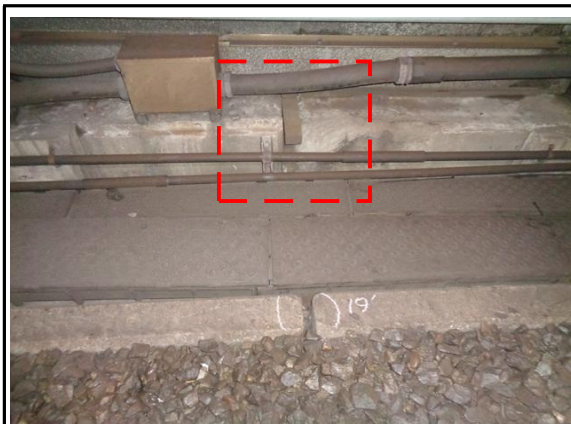
차수판 미설치 (P27 외선)

- 차수판 미설치는 시공미흡에 의한 것으로 판단되며, 우수 침투로 인한 교량받침 부식 및 누수 등의 손상이 우려됨으로 차수판 재설치가 필요할 것으로 판단된다.
- 물받이강판 파손은 공용 중 외부충격에 의한 손상으로 우수 침투로 인한 2차 손상 방지를 위해 강판 재설치가 필요할 것으로 판단된다.

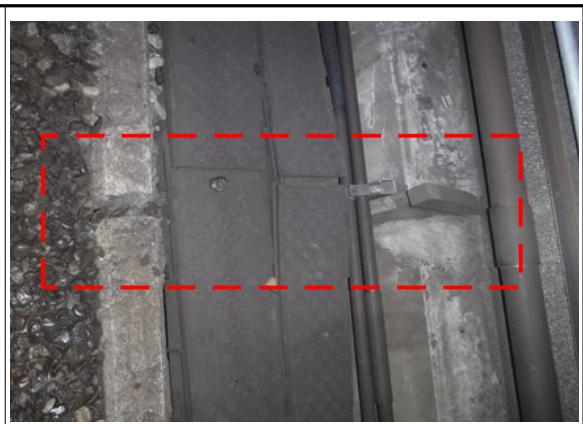
| 구 분 | 위 치 | 결함 및 손상 내용 | 비 고 |
|---|---|---|---|
| | P30 | - 차수판 미설치 : 1개소<br>- 물받이강판 파손 : 1.00m/1개소 | |

차수판 미설치 (P30 외선)

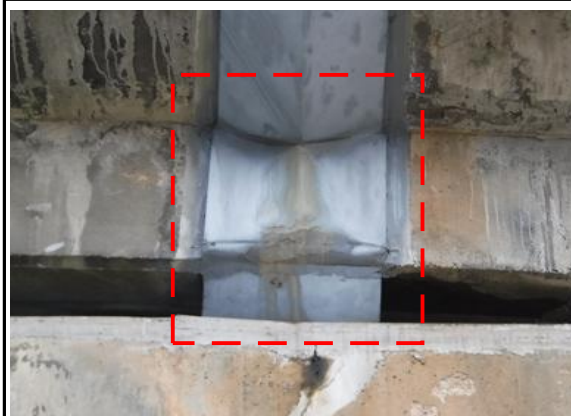
차수판 미설치 (P27 외선)

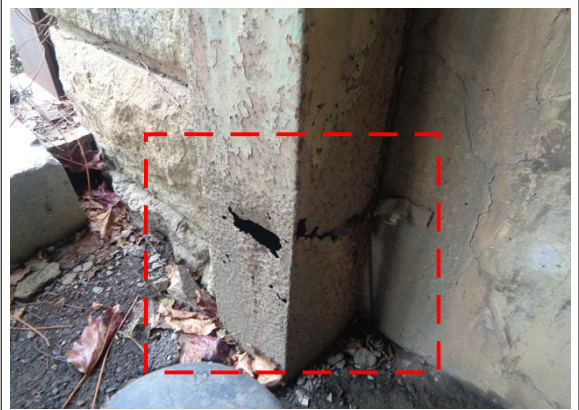
배수관 부식 (A2)

- 배수관 부식은 도장열화 및 수분침투에 의한 손상으로 내구성 확보를 위해 도장보수가 바람직할 것으로 판단된다.

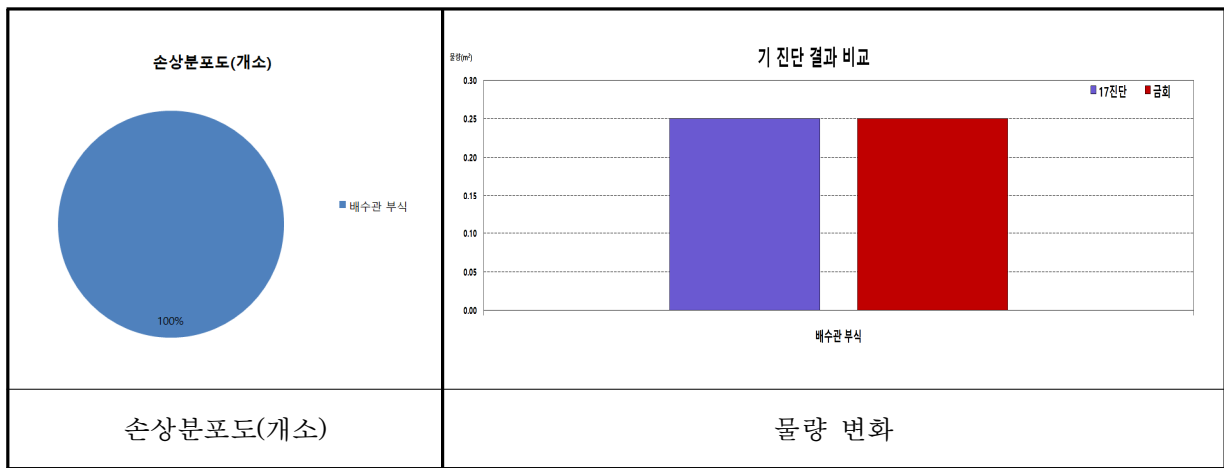
【그림 II-7.3.15】 손상분포도

외관조사 결과 전반적으로 배수기능에 문제가 없는 양호한 상태로 조사되었으나 배수관 부식이 1개소 조사되었으며, 손상현황은 아래 표와 같다.

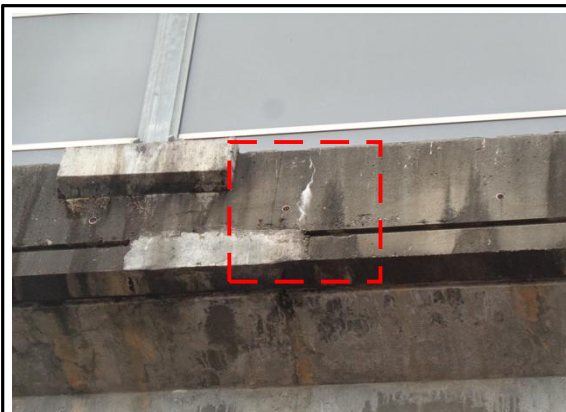
균열부 백태 (S25-내선 외측면)

- 균열(폭 0.3mm 미만)은 시공초기 건조수축 및 온도변화 등에 의한 손상으로 일부 백태를 동반하는 것으로 조사되었으며 내구성 확보를 위해 표면처리가 바람직할 것으로 판단된다.
- 파손, 박락 및 재료분리는 외부충격 및 다짐불량에 의한 손상으로 구조적인 영향이 없으나 내구성 확보를 위해 단면보수가 바람직할 것으로 판단된다.
- 철근노출 및 박락은 피복부족에 의한 손상으로 내구성 확보 및 손상 진전 방지를 위해 방청 및 단면보수가 적절할 것으로 판단된다.
- 표면오염은 방음벽 기초 외측면에서 조사되었으며, 우수 접촉에 의한 손상으로 표면 열화 등이 손상은 발생하지 않았으므로 주의관찰이 바람직할 것으로 판단된다.
- 물끊기홈 불량은 방음벽 기초 외측면에서 조사되었으며, 시공 미흡에 의한 손상으로 물끊기홈 불량 구간은 우수가 바닥판 하면으로 유입되어 콘크리트 표면오염을 유발하므로 우수 유입 차단을 위하여 물끊기홈 정비가 필요할 것으로 판단된다.
- 앵커볼트 부식은 공용증가에 의한 도장열화 및 수분접촉에 의한 손상으로 구조적인 영향은 없으나 내구성 확보를 위해 도장보수가 적절할 것으로 판단된다.

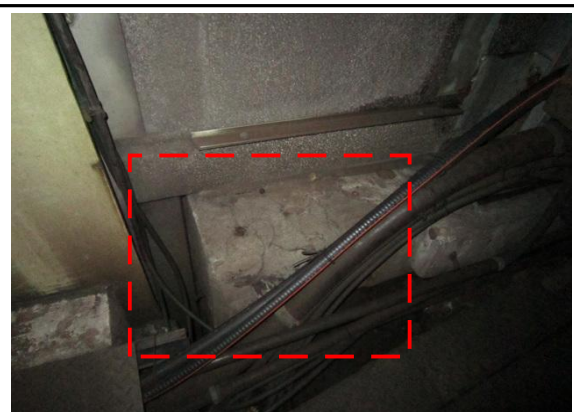
물탈박락 (S25-외선 내측면)

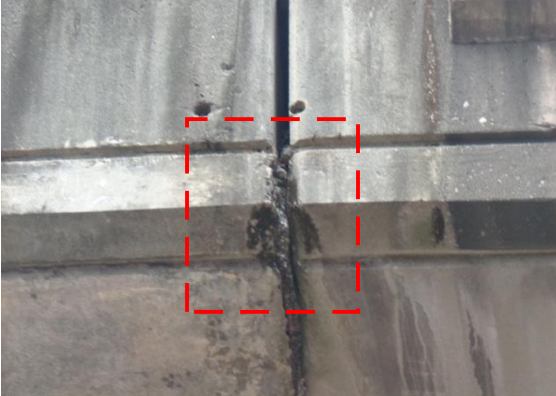
| 박락 (S27-내선 외측면) | 균열(폭 0.3mm이상) (S27-외선 내측면) |

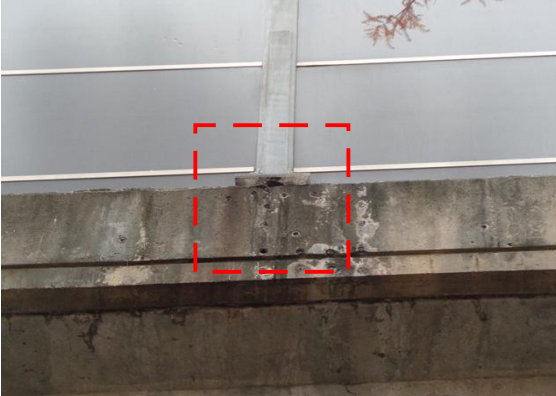
| 지주기초 미시공 (S27-외선 외측면) | 박락 (S33-외선 내측면) |

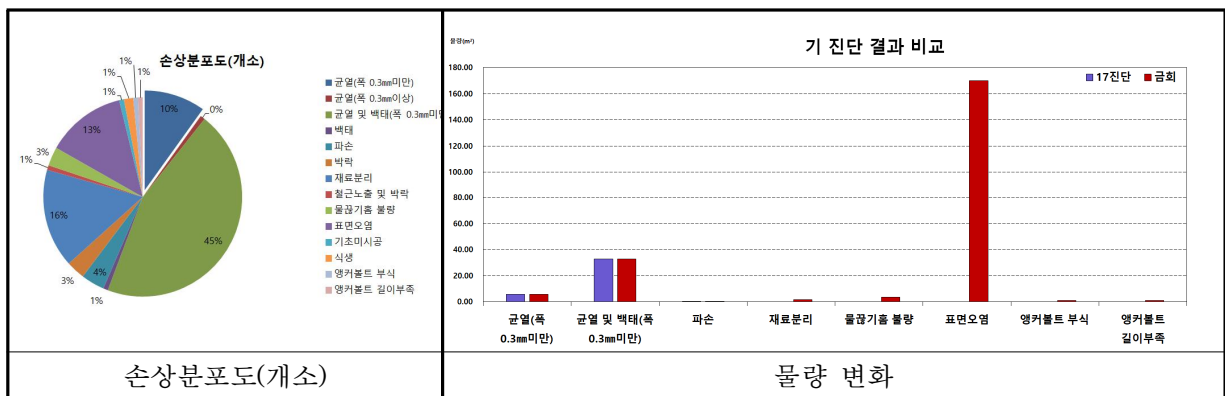
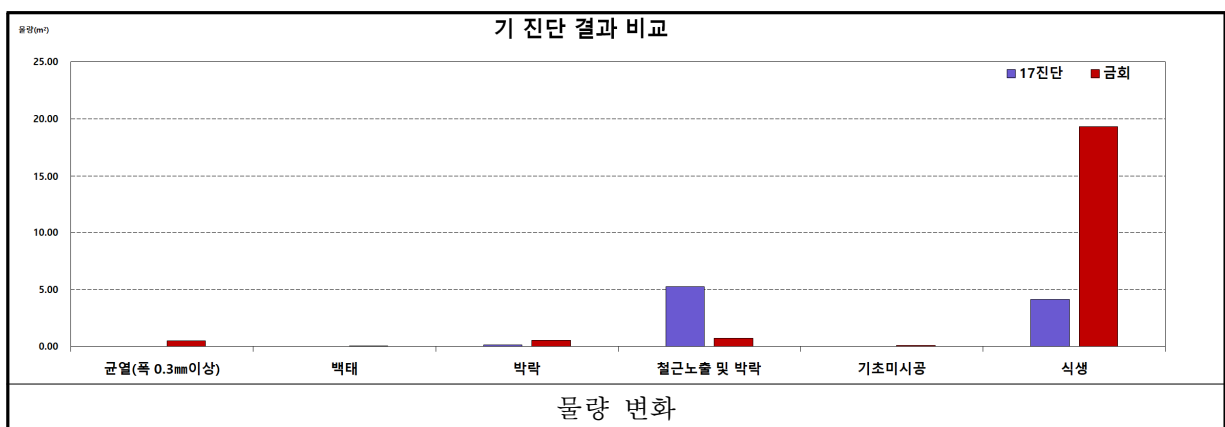
【그림 II-7.3.17】 손상분포도

외관조사 결과 균열(폭 0.3mm 미만), 균열 및 백태, 파손, 박락, 재료분리, 철근노출, 물끊기흙 불량, 표면오염, 식생, 앵커볼트 부식 및 길이부족 등의 손상이 조사되었으며, 손상현황은 아래 표와 같다.
