서울교통공사 2호선 신림~신대방 등 7개구간 교량구조물 정밀안전점검 용역

# 외 관 조 사 망 도

2019. 12

대 림 철 교

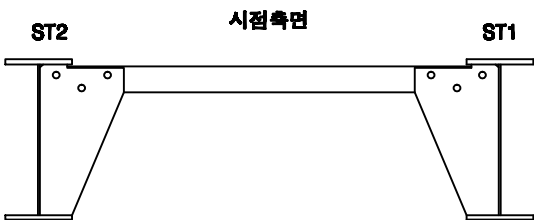
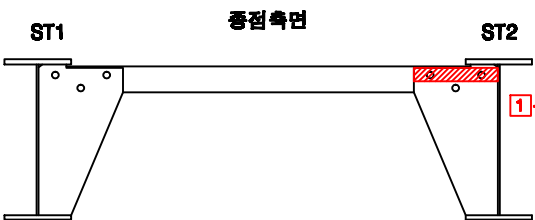
내선 4~5

1부식 0.3x0.1 (17전단)

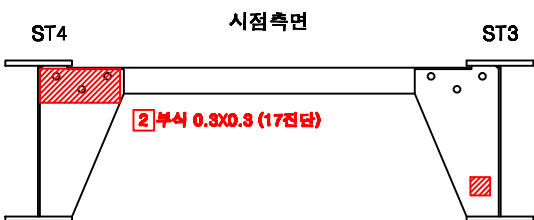
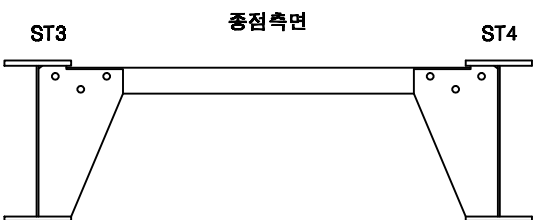
외선 4~5

2부식 0.3x0.3 (17전단)

3부식 0.2x0.2 (17전단)

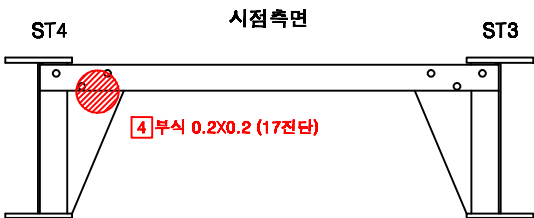
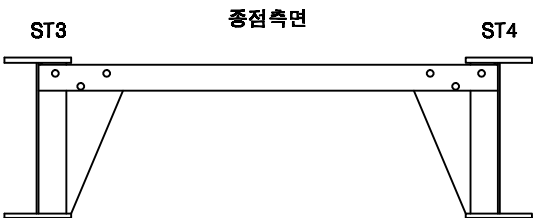
외선 5~6

4부식 0.2x0.2 (17전단)

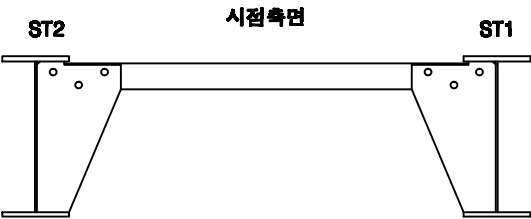
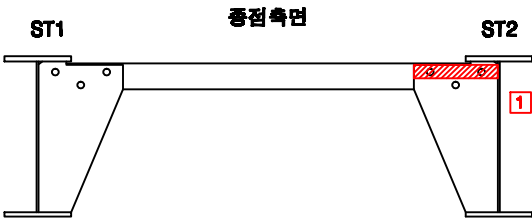
내선 9~10

1부식 0.3x0.1 (17전단)

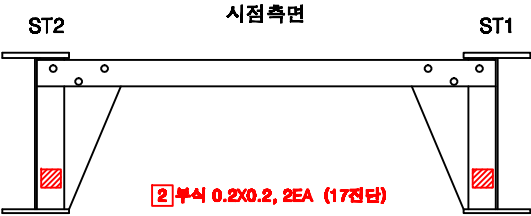
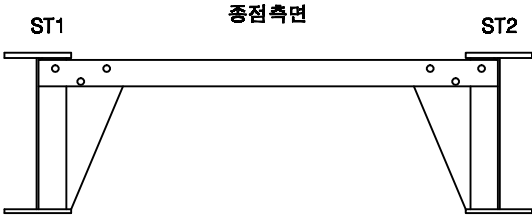
내선 10~11

2부식 0.2x0.2, 2EA (17전단)

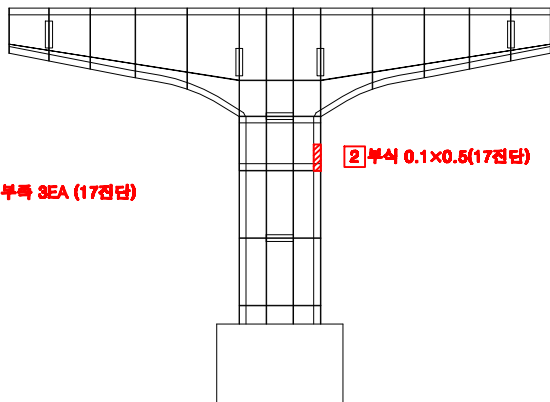
기존손상 : 원형 ① ② ③ ...

[1] 볼트길이버록 3EA (17전단)

[2] 부식 0.1×0.5 (17전단)

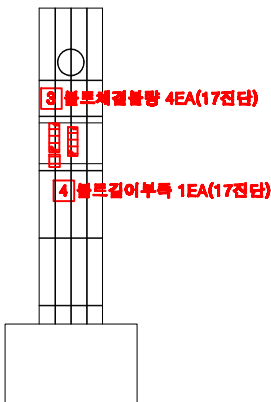
내선측면

[3] 볼트 체결볼트 4EA (17전단)

[4] 볼트길이버록 1EA (17전단)

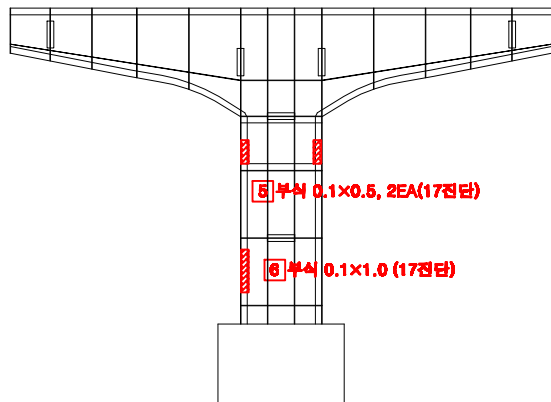
중점측면

[5] 부식 0.1×0.5, 2EA (17전단)

[6] 부식 0.1×1.0 (17전단)
