## 제 6 장 부재별 상세점검

## 제 6 장 부재별 상세 점검

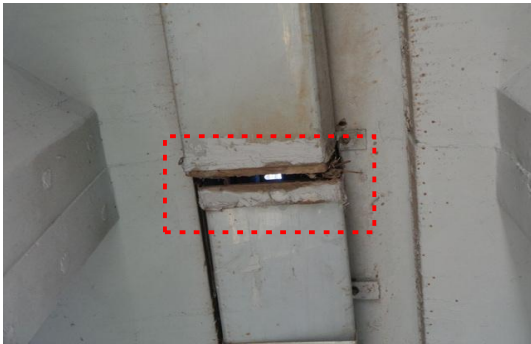
| | 배수관 이격 | 배수관 고정밴드 탈락 |

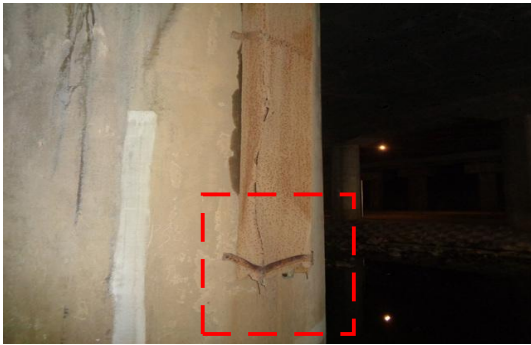
| | 하부배수관 파손 | 배수관 용접부 누수 |

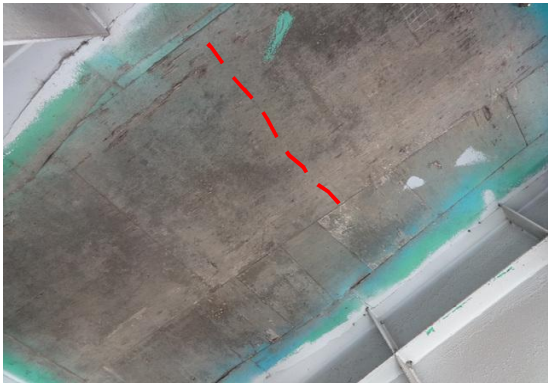
| | 균열 | 철근노출 및 박락 |

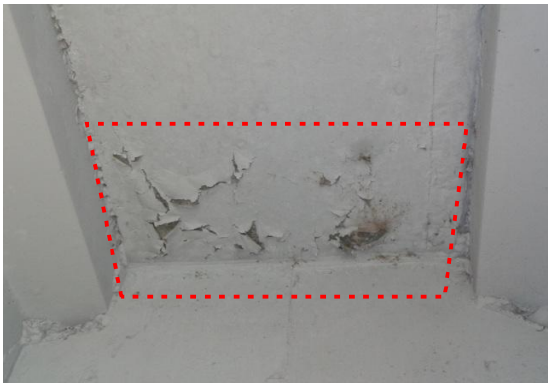
| | 표면보호제 박리 | 재료분리 |

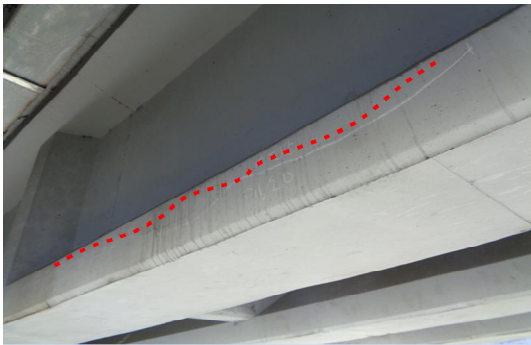
| | PSC거더 균열 | PSC거더 망상균열 |

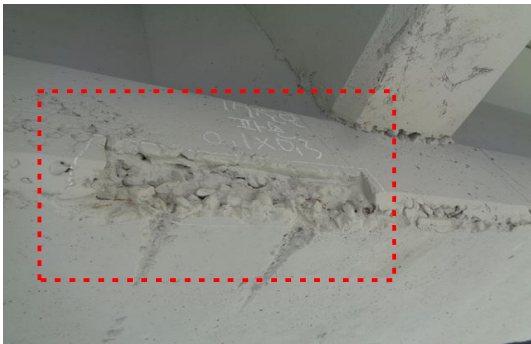
| | PSC거더 파손 | PSC거더 조류배설물 퇴적 |

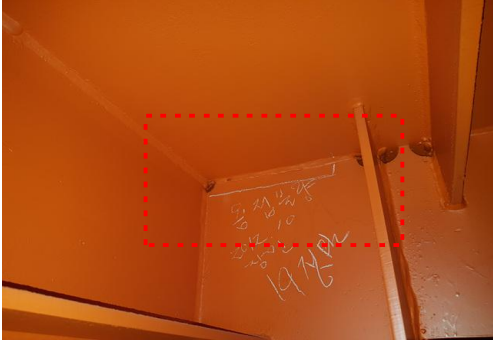
| | 용접불량 | 변형 |

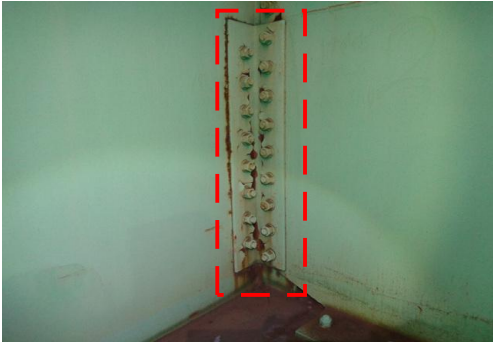
| | 도장박리 | 볼트파단 |

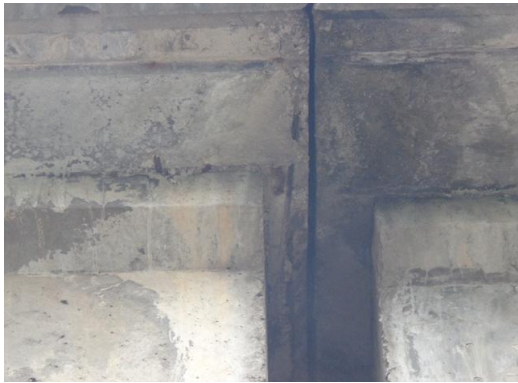
| | 신축이음 협착 | 차수판 미설치 |

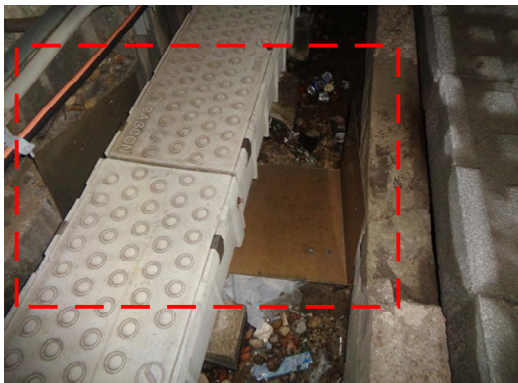
| | 차수판 탈락 | 차수판 미설치 |

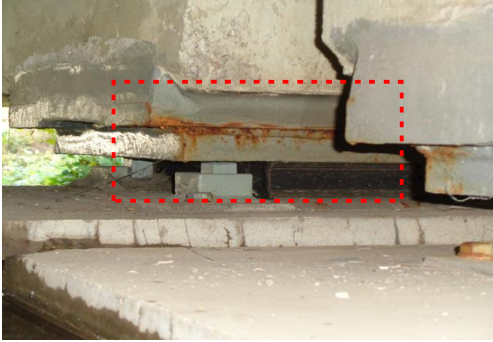
| | 부식 | 반침몰탈 균열 |

| 구 분 | 대상구간 | 손상내용 | 수량 | 단위 | 보수·보강 대책 | 우선순위 |
|---|---|---|---|---|---|---|
| | | 부식 | 57.00 | EA | 도장보수 | 2 |

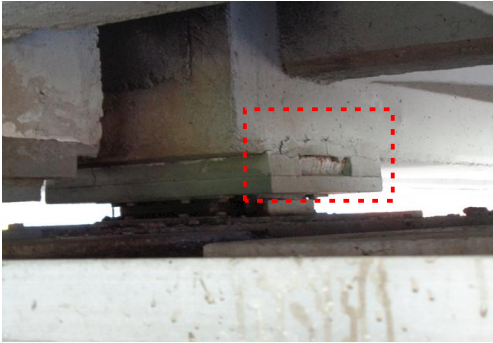
| | 반침 들뜸 및 파손 | 편기 |

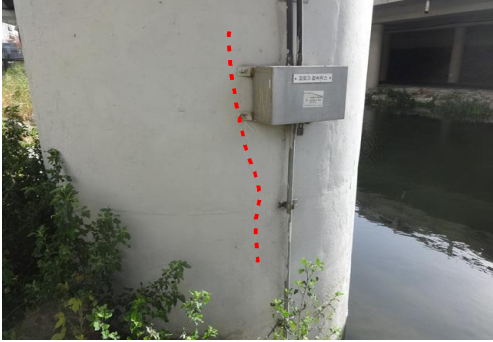
| | 교각 기둥부 균열 | 교각 코핑부 박락 및 철근노출 |

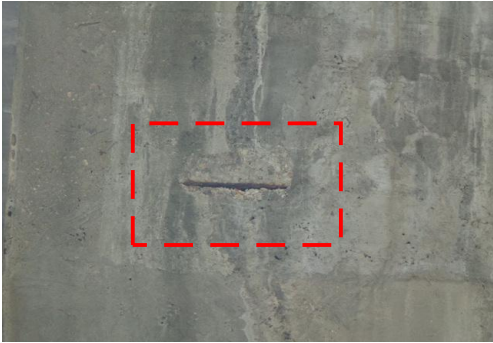
| | 교각 기둥부 철근노출 | 교각 코핑부 균열 |
