2020년 공공하수처리시설 정밀안전점검 용역

외관조사망도  
( 양벌공공하수처리시설 )

# 양벌 공공하수처리시설 (토목)

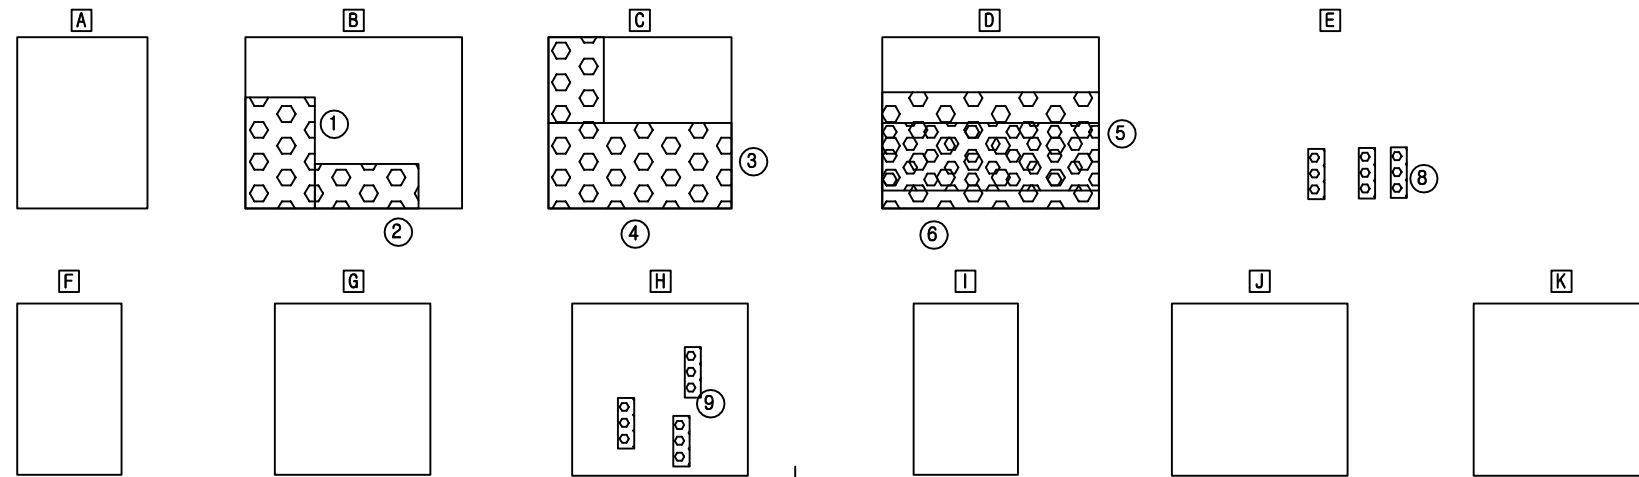
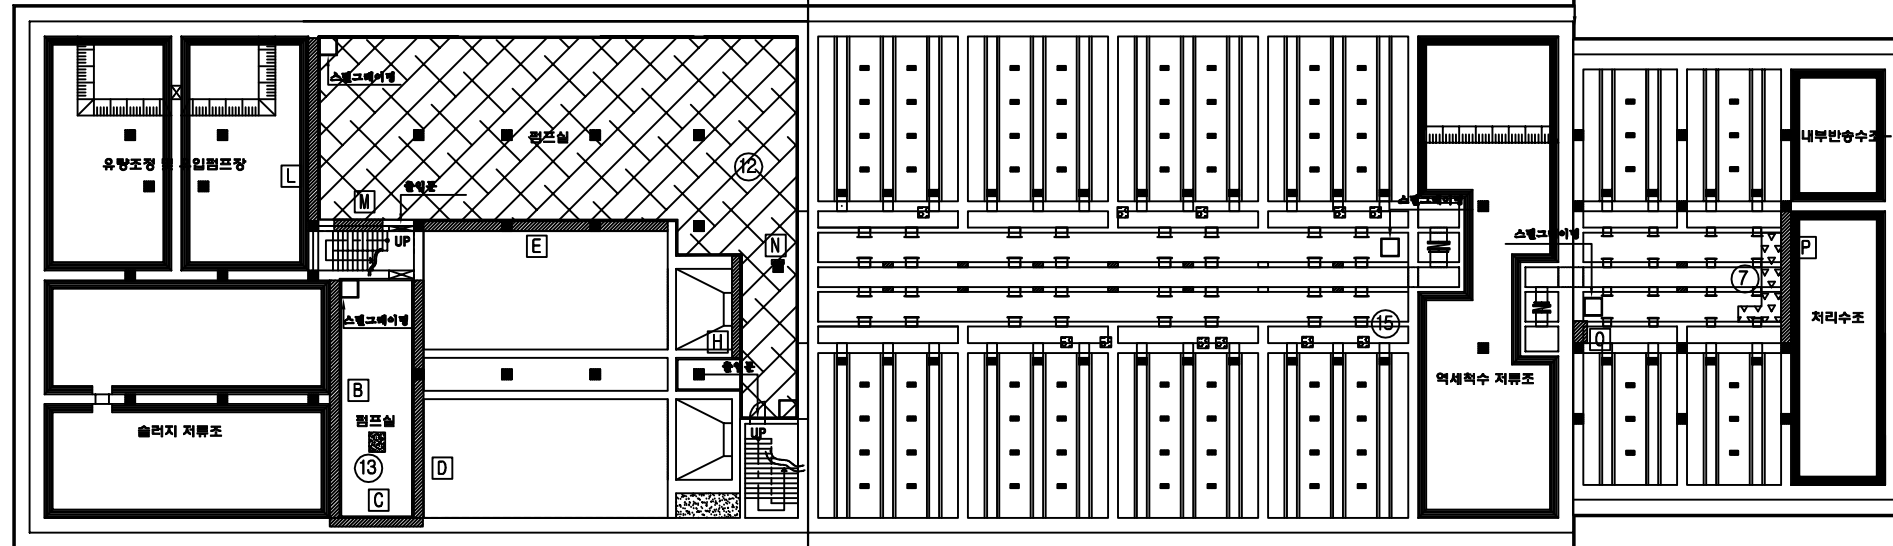
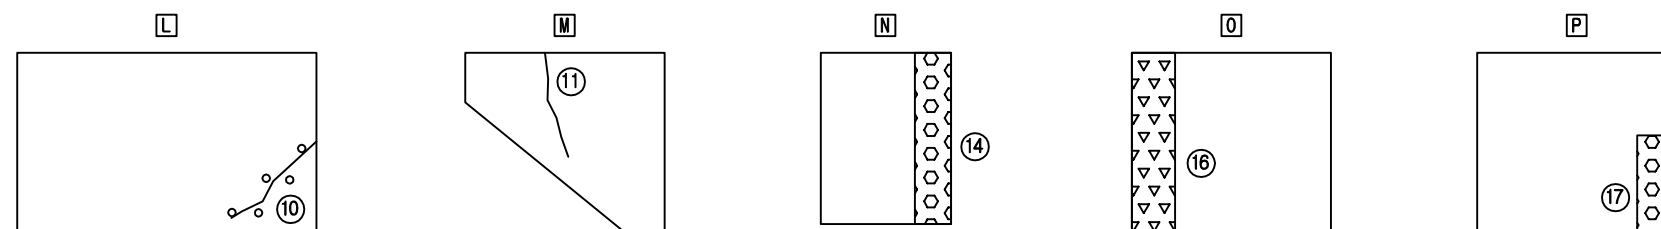
10:삼리 - 침사시설, 유량조정조, 일차침전지 지하1층 바닥슬래브

| 번호 | 신(N)<br>구(P) | 손상내용 | 손상현황 | | | | | 결함<br>상태 | 손상<br>물량 | 사진<br>번호 | |
|---|---|---|---|---|---|---|---|---|---|---|---|
| 1 | 구 | 벽체 백태 | | 5.0 | 1.0 | 5.00 | m² | 1 | 하자 | 5.00 | |
| 2 | 구 | 벽체 백태 | | 2.0 | 2.0 | 4.00 | m² | 1 | 하자 | 4.00 | |
| 3 | 구 | 벽체 백태 | | 3.0 | 5.0 | 15.0 | m² | 1 | 하자 | 15.0 | |
| 4 | 구 | 벽체 백태 | | 2.0 | 2.0 | 4.00 | m² | 1 | 하자 | 4.00 | |
| 5 | 구 | 벽체 백태 | | 5.0 | 2.0 | 10.0 | m² | 1 | 하자 | 10.0 | |
| 6 | 구 | 벽체 백태 | | 4.0 | 1.0 | 4.00 | m² | 1 | 하자 | 4.00 | |
| 7 | 구 | 바닥 체수 | | 2.0 | 5.0 | 10.00 | m² | 1 | | 10.0 | |
| 8 | 신 | 벽체 백태 | | 0.1 | 0.5 | 0.05 | m² | 3 | 하자 | 0.15 | |
| 9 | 신 | 벽체 백태 | | 0.1 | 0.5 | 0.05 | m² | 3 | 하자 | 0.15 | |
| 10 | 신 | 벽체 균열부백태 | | 0.2 | 4.0 | 0.80 | m² | 1 | 하자 | 0.80 | 54 |
| 11 | 신 | 벽체 균열 | 0.2 | 5.0 | | 5.00 | m | 1 | 하자 | 5.00 | |
| 12 | 신 | 바닥 망상균열 | | 20.0 | 12.0 | 240.0 | m² | 1 | 하자 | 240.0 | 55,56 |
| 13 | 신 | 바닥 이물질퇴적 | | 1.5 | 1.5 | 2.25 | m² | 1 | | 2.25 | |
| 14 | 신 | 기동부 백태 | | 0.1 | 3.0 | 0.30 | m² | 1 | 하자 | 0.30 | |
| 15 | 신 | 벽체 백태 | | 0.1 | 0.5 | 0.05 | m² | 11 | 하자 | 0.55 | 26,27 |
| 16 | 신 | 벽체 누수 | | 0.5 | 2.0 | 1.0 | m² | 1 | 하자 | 1.00 | 35,36 |
| 17 | 신 | 벽체 백태 | | 0.1 | 1.0 | 0.1 | m² | 1 | 하자 | 0.10 | 37 |
