# 영동 공공하수처리시설

## 시설물명 : 유량조정조

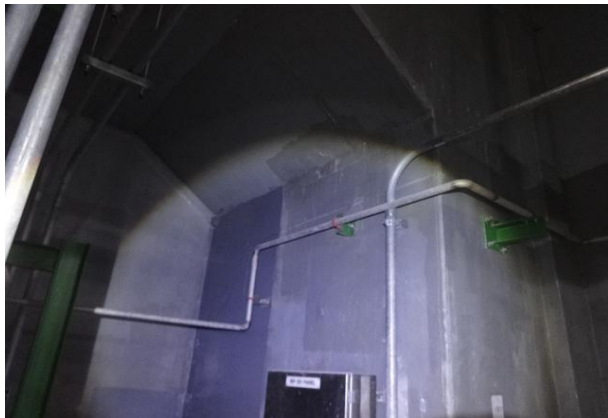
사진번호 11 위치 벽체

내용 누수흔적 -보수-

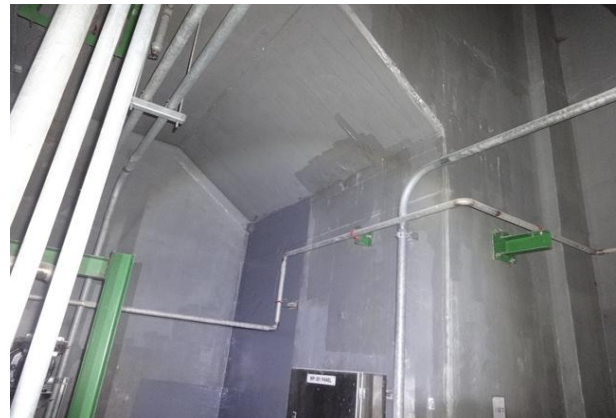
사진번호 12 위치 벽체

내용 누수흔적 -보수-

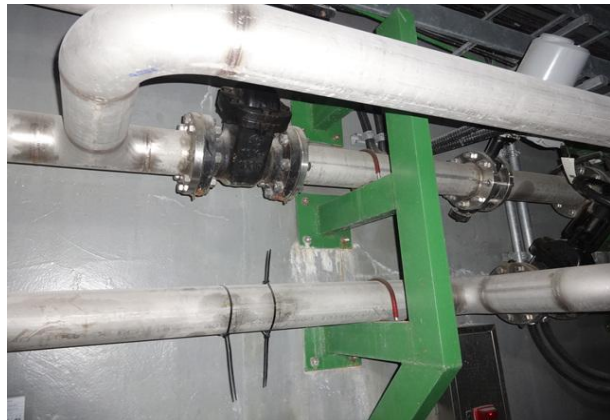
| 사진번호 | 15 | 위치 | 벽체 |

| 내 용 | 백태 (A=0.5m×0.3m) | | |

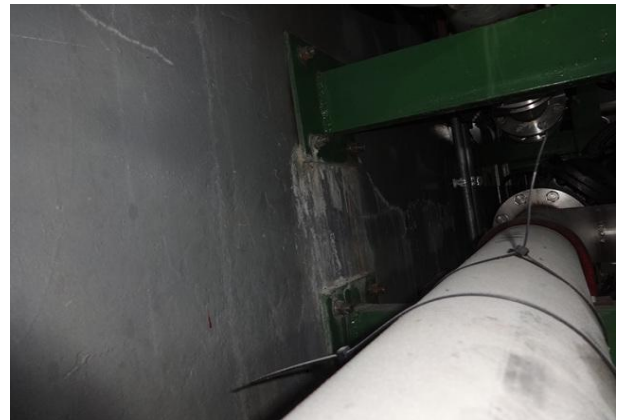
| 사진번호 | 16 | 위치 | 백태 |

| 내 용 | 백태 (A=0.5m×0.3m) | | |

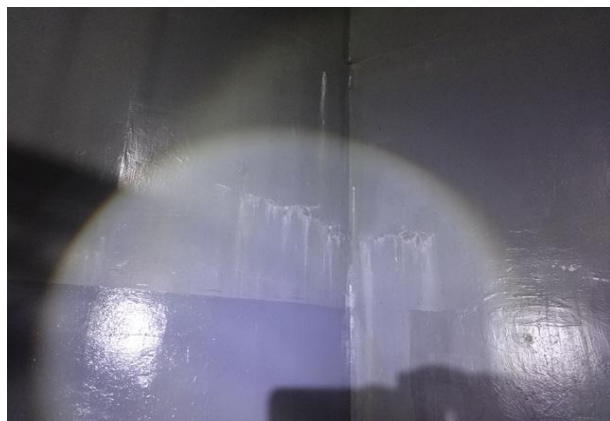
| 사진번호 | 21 | 위치 | 벽체 |

| 내 용 | 균열부 백태 (A=2.0m×0.3m) | | |

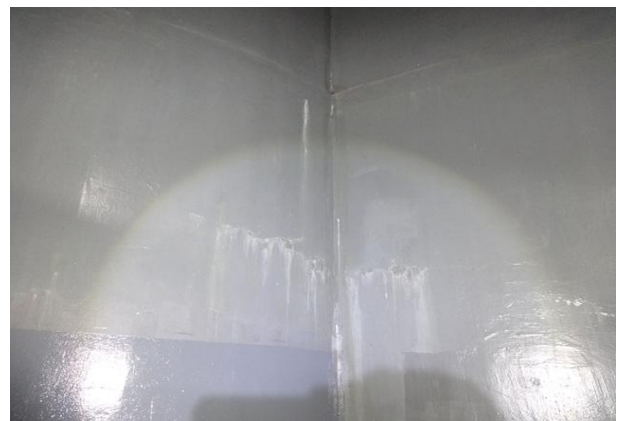
| 사진번호 | 22 | 위치 | 벽체 |

| 내 용 | 균열부 백태 (A=2.0m×0.3m) | | |

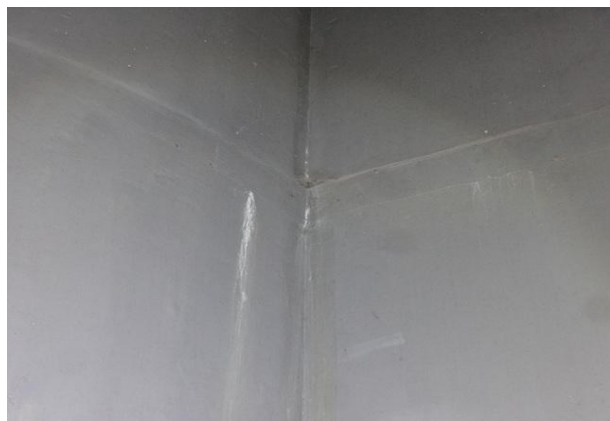
| 사진번호 | 25 | 위치 | 벽체 |

| 내 용 | 균열부 백태 (A=0.1m×1.0m) | | |

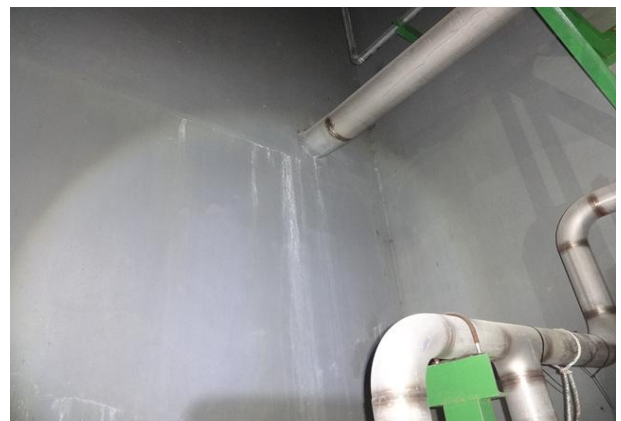
| 사진번호 | 26 | 위치 | 벽체 |

| 내 용 | 균열부 백태 (A=1.5m×0.3m) | | |

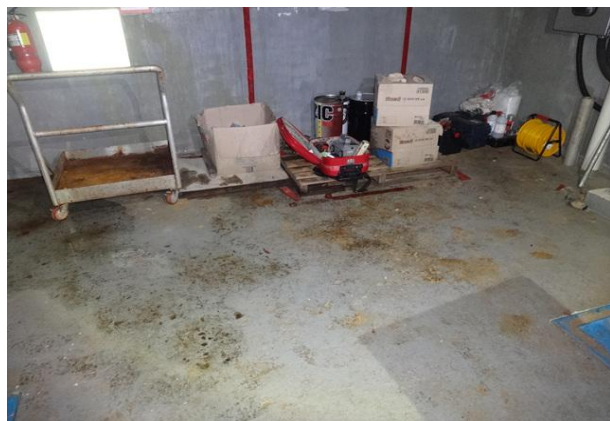
사진번호 39 위치 바닥

내 용 채수 (A=2.0m×2.0m)

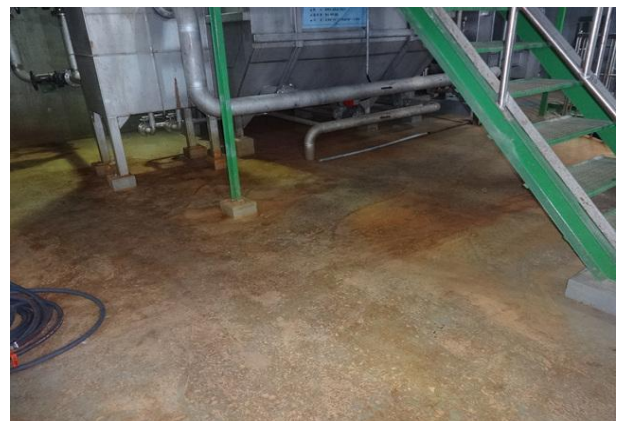
사진번호 40 위치 바닥

내 용 도장손상 (A=20.0m×5.0m)

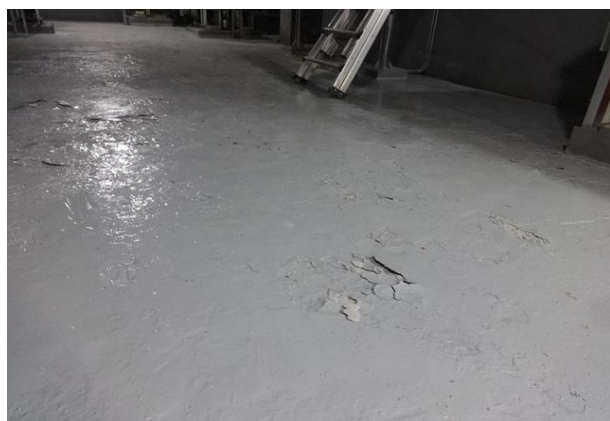
사진번호 41 위치 바닥

내 용 도장손상 (A=20.0m×5.0m)

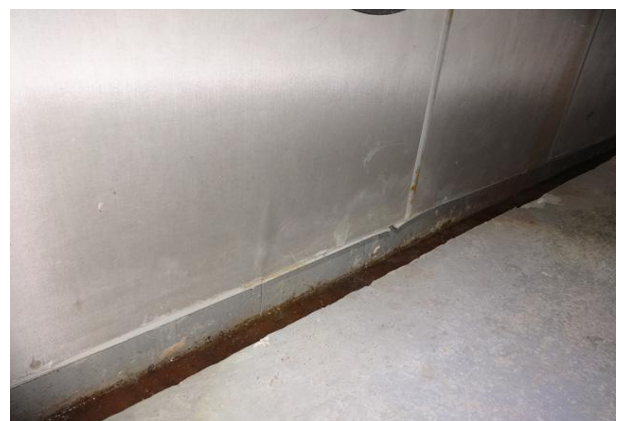
사진번호 42 위치 바닥

내 용 방음판넬 하부 파손 (5EA)

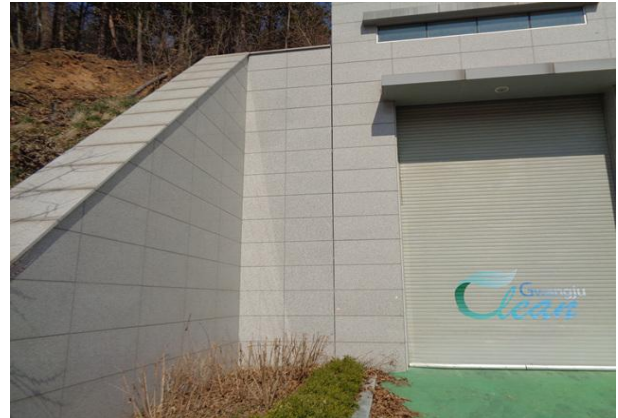
| 사진번호 | 46 | 위치 | 실링제 탈락 |

| 내 용 | 실링제 탈락 마감불량 (L=6.0m) | | |

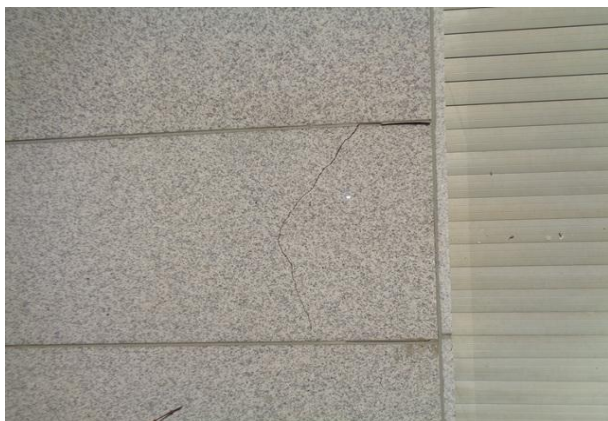
| 사진번호 | 47 | 위치 | 정면 |

| 내 용 | 대리석 마감재 파손 1EA | | |

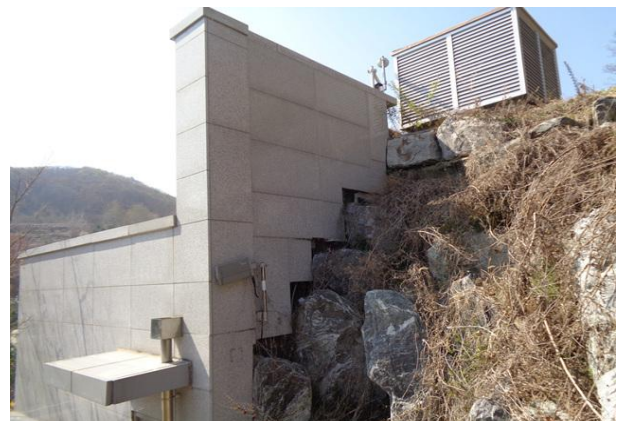
| 사진번호 | 48 | 위치 | 우측배면 |

| 내 용 | 마감불량 | | |

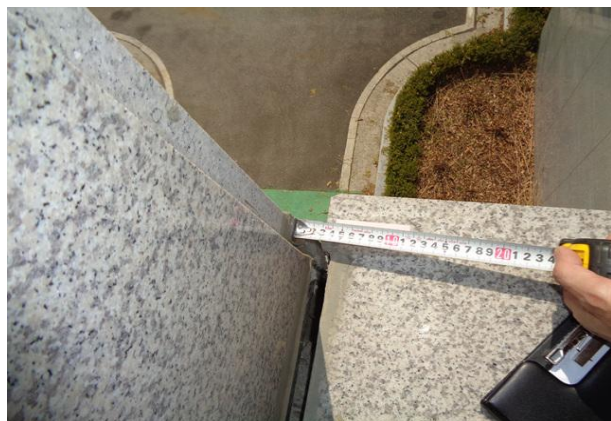
| 사진번호 | 53 | 위치 | 외부 |

| 내 용 | 정면 상부 실링재탈락 (CW=23.0mm, L=6.0m) | | |

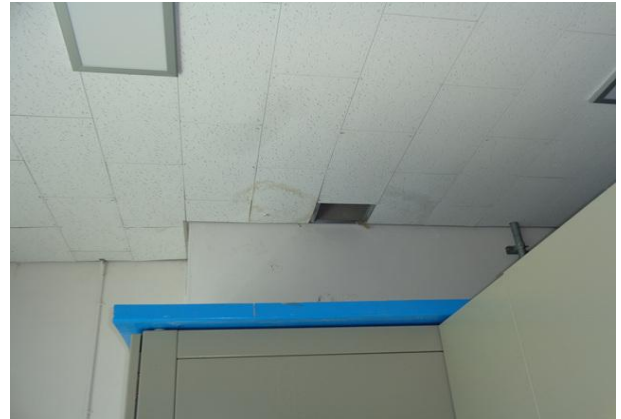
사진번호 56 위치 전기실

내 용 텍스손상 -보수-

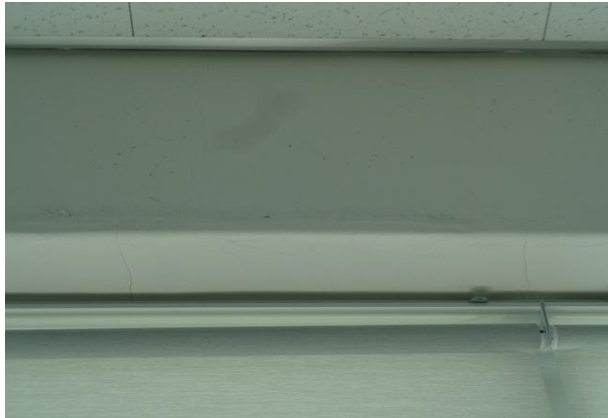
사진번호 57 위치 전기실

내 용 벽체 균열(CW=0.2mm, L=0.5m)

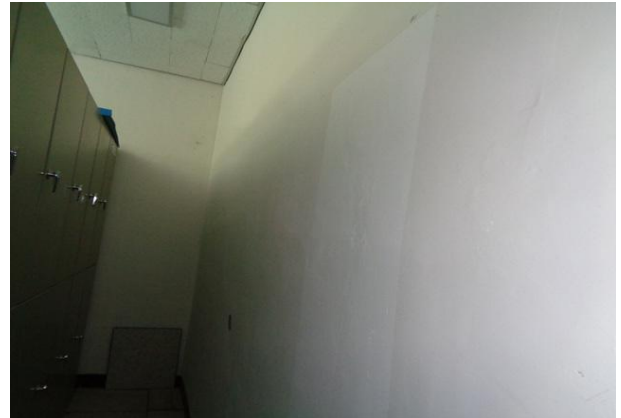
사진번호 58 위치 전기실

내 용 벽체 균열 -보수-

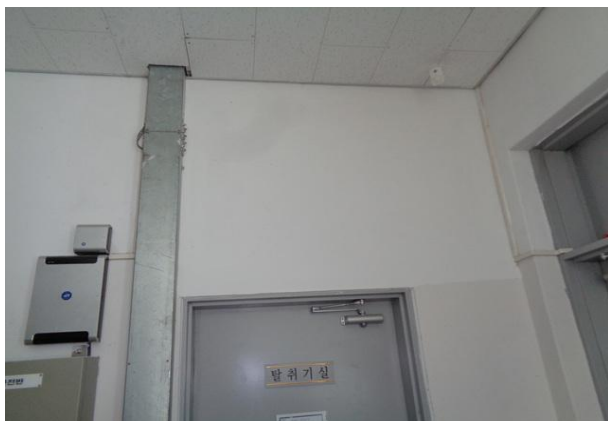
사진번호 59 위치 전기실

내 용 벽체 균열 -보수-

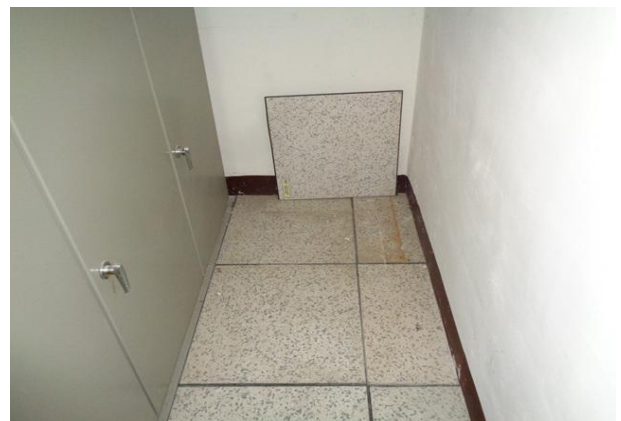
사진번호 60 위치 전기실

내 용 바닥마감재 손상 -보수-

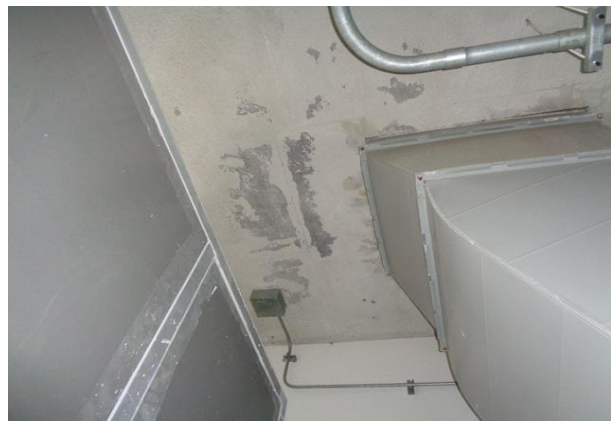
| 사진번호 | 62 | 위치 | 탈취기실 |

| 내 용 | 천장 도장박리 (A=2.0m×2.0m) | | |

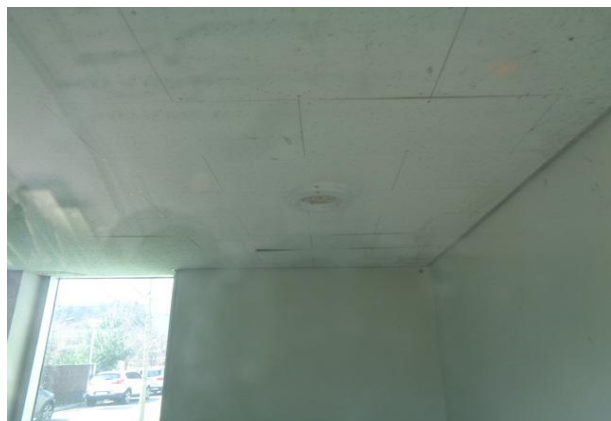
| 사진번호 | 63 | 위치 | 계단실 |

| 내 용 | 우측 계단실 천장 텍스마감 손상 3EA | | |

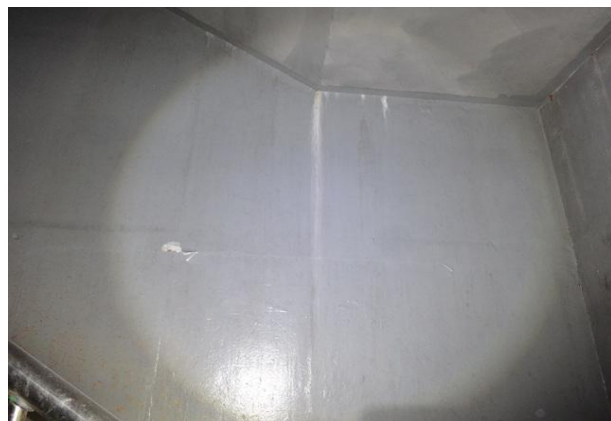
| 사진번호 | 64 | 위치 | 계단실 |

| 내 용 | 벽체 백태 (A=0.1m×0.5m, 7EA) | | |

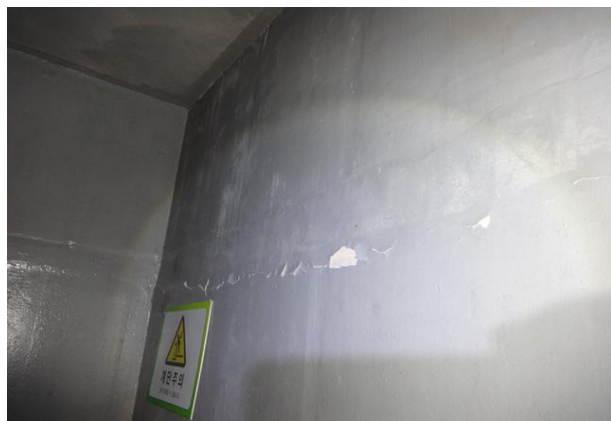
| 사진번호 | 65 | 위치 | 계단실 |

| 내 용 | 벽체 도장들뜸 (A=2.5m×0.3m) | | |
