## 제3장 현장조사 및 시험

### 3.2 외관조사

## 3.2.1 시설물별 외관조사 결과

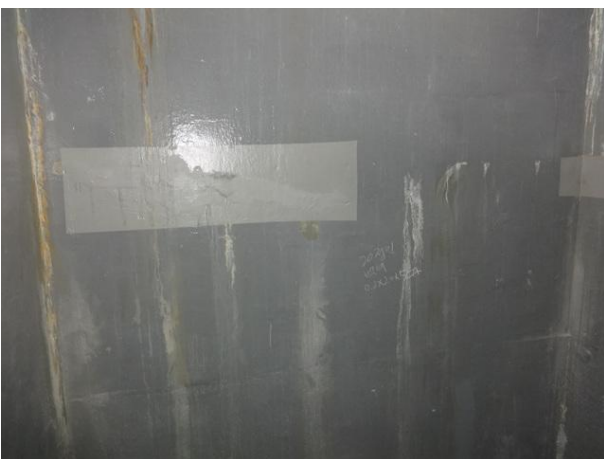
| 계단실 벽체 백태 (A=0.2m×2.0m×5EA) | 내부 벽체 부식 및 도장박리 (A=3.0m×1.0m×2EA) |

| 구 분 | | 단위 | 기존(2017년) 정밀안전점검 | 금회(2020년) 정밀안전점검 | 비 고 |
|---|---|---|---|---|---|
| <b>■ 검토의견</b><br><b>■</b> 외관조사결과, 일차침전지(혼화조, 응집조, 침전지)의 경우 기 점검 이후 내부 벽체 부식 및 도장 박리, 계단실 백태 및 균열이 발생된 것으로 조사됨.<br><b>■</b> 기 발생된 손상부의 경우 손상의 진전 방지 및 구조물의 내구성 증진을 위한 재도장, 표면처리 등의 조치가 요망됨. | | | | | |

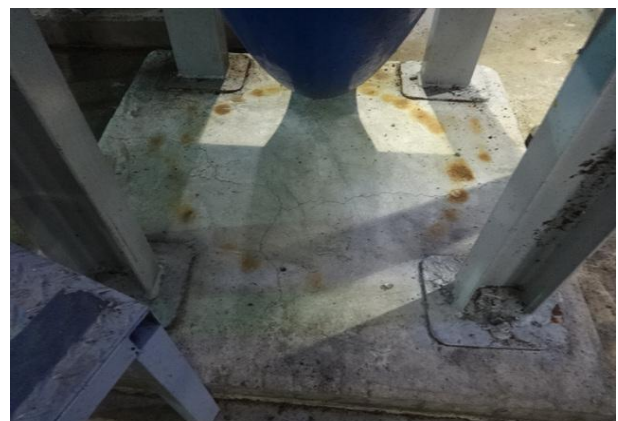
외부 바닥  
설비 받침콘크리트 망상균열 (A=1.0m×1.0m)

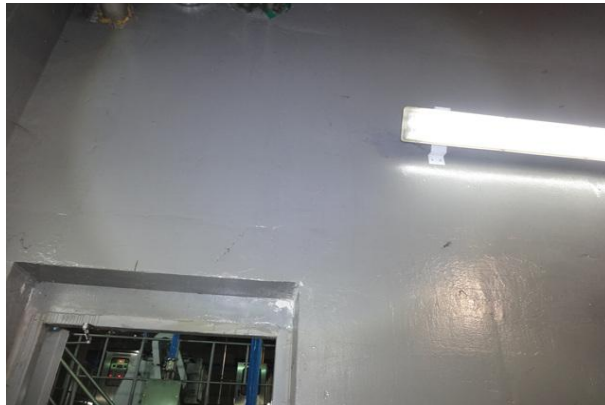
| <p>외부 벽체<br/>균열 (CW=0.2mm, L=1.0m)</p> | <p>외부 벽체<br/>균열 (CW=0.2mm, L=1.0m)</p> |

| 구 분 | | 단위 | 기존(2017년) 정밀안전점검 | 금회(2020년) 정밀안전점검 | 비 고 |
|---|---|---|---|---|---|
| <p>■ 검토의견</p> <p>■ 외관조사결과, 주요 손상으로 벽체부 균열, 바닥부 체수 및 도장들뜸, 오염 등의 손상이 조사됨.</p> <p>■ 기 점검 이후 일부 손상에 대한 보수를 실시하였으며, 현재 보수부의 상태는 양호함.</p> <p>■ 기 점검 이후 일부 구간 공용기간 증가에 의한 열화, 누수 등에 의한 손상이 추가 발생된 것으로 조사됨.</p> <p>■ 미보수된 손상부의 경우 손상의 진전 방지 및 구조물의 내구성 증진을 위한 적절한 조치가 필요할 것으로 판단됨.</p> | | | | | |

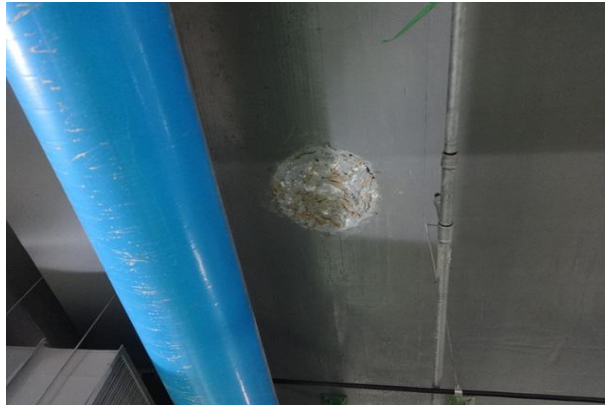
| <p>외부 슬래브<br/>마감미흡 (A=0.5m×0.5m)</p> | <p>외부 바닥<br/>도장들뜸 -보수완료-</p> |

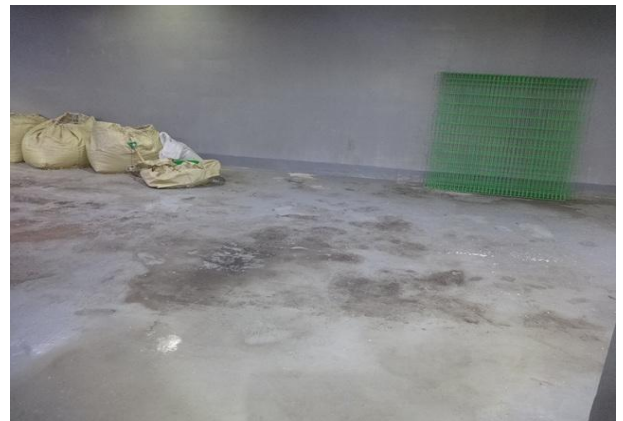
외부 바닥  
오염 (A=4.0m×5.0m)

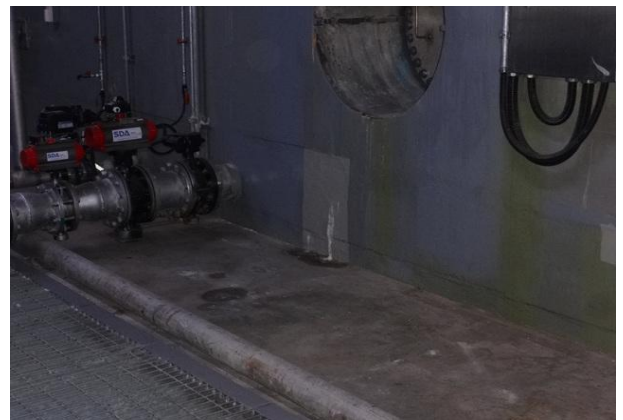
외부 벽체 백태 (A=0.1m×0.5m×11EA)

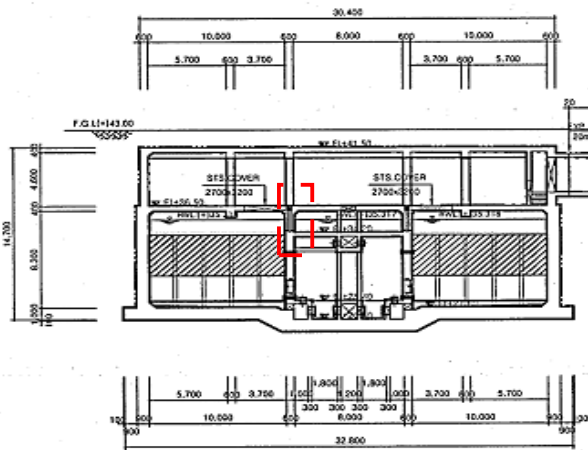
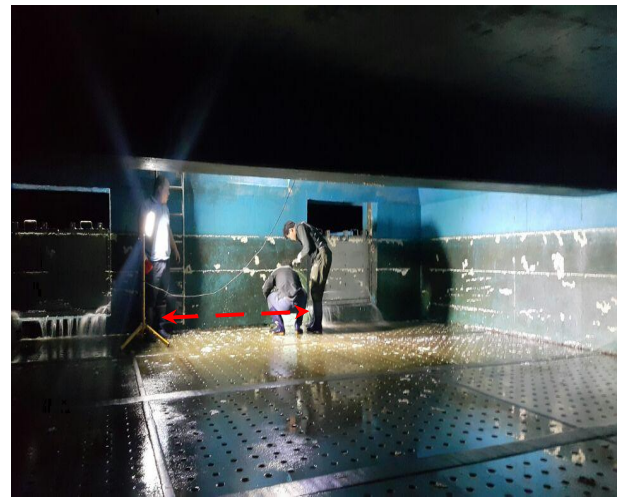
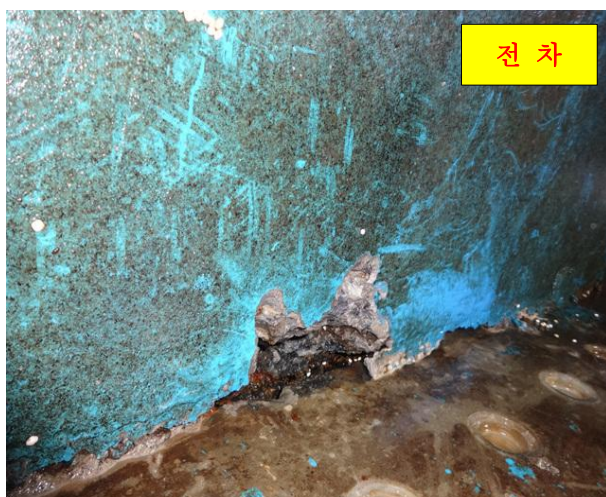
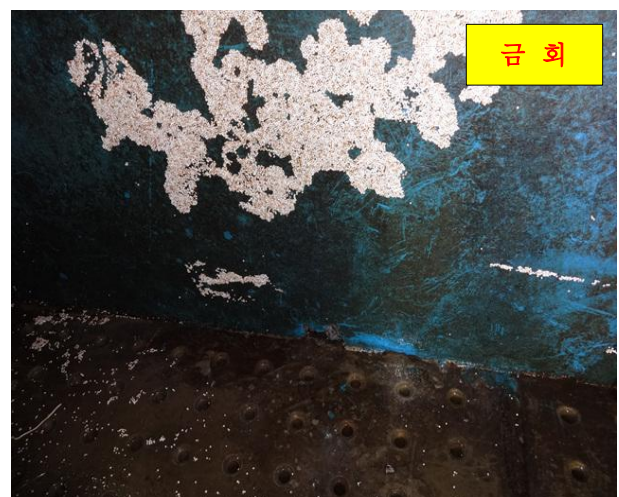
“E” 내부 벽체와 스트레이너 블록 연결부 박락 및 여재 유출 -보수완료-

- 외관조사결과, 주요 손상으로 외부 바닥 도장 들뜸 및 오염이 조사됨.
- 기 점검시 조사되었던 질산화/탈질조 “E”지 내부 벽체 박락 및 여재 유출의 경우 기 점검 이후 보수를 실시하였으며, 현재 보수부 상태는 양호함.
- 미 보수된 손상부의 경우 손상의 진전 방지를 위한 채도장 등의 조치가 요망됨.

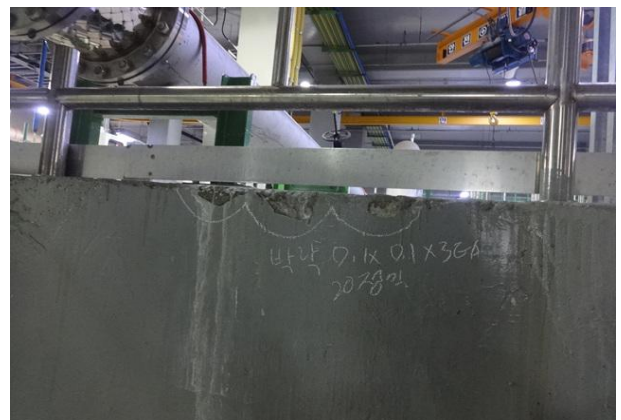
외부 벽체  
콘크리트 박락 (A=0.1m×0.1m×3EA)

| 구 분 | | 단위 | 기존(2017년) 정밀안전점검 | 금회(2020년) 정밀안전점검 | 비 고 |
|---|---|---|---|---|---|
| <p>■ 검토의견</p> <p>■ 외관조사결과, 생물여과지(질산화)의 경우 벽체 도장탈락 및 박락, 기둥 파손, 벽체 백태 및 누수, 바닥 채수가 발생된 것으로 조사됨.</p> <p>■ 기 점검 이후 벽체에 발생된 백태의 경우 보수를 실시하였으며, 현재 보수부의 상태는 양호함.</p> <p>■ 금회 점검시 조사된 손상의 경우 기 점검 이후 발생한 손상으로 판단되며, 기존 손상의 진전은 미미한 것으로 확인됨. 발생한 손상부의 경우 손상의 진전 방지 및 구조물의 내구성 증진을 위한 조치가 필요할 것으로 판단됨.</p> | | | | | |

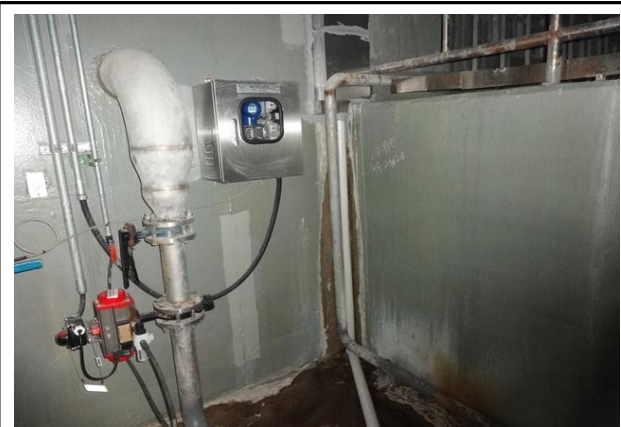
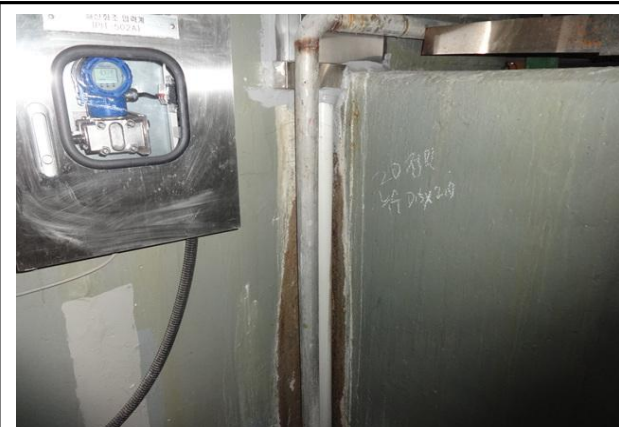
| <p>외부 벽체<br/>누수 (A=0.5m×2.0m)</p> | <p>외부 벽체<br/>누수 (A=0.5m×2.0m)</p> |

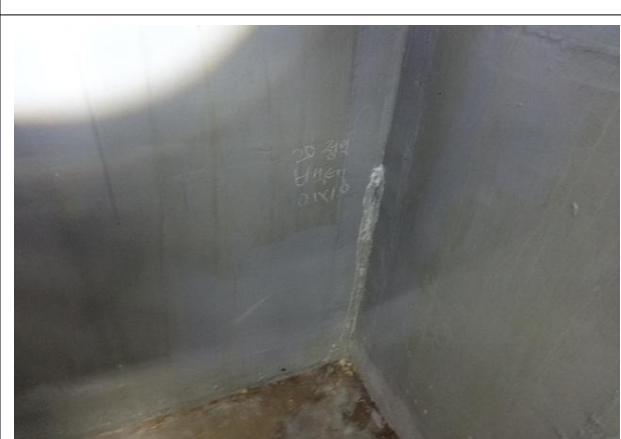
| <p>외부 벽체<br/>백태 (A=0.1m×1.0m)</p> | <p>외부 벽체<br/>백태 -보수완료-</p> |

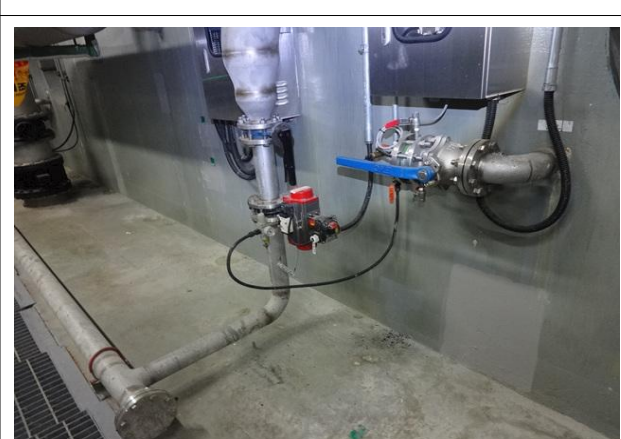
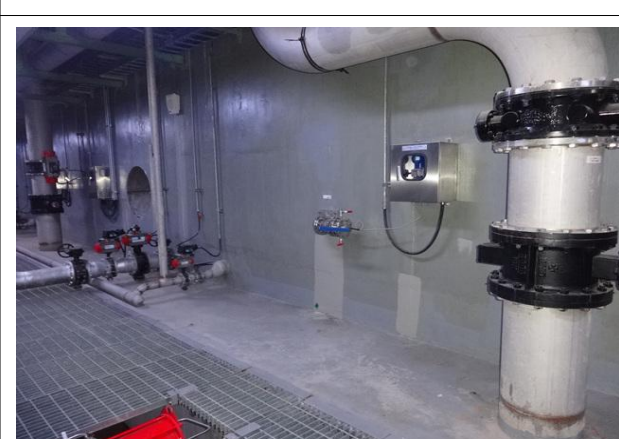
| <p>외부 벽체<br/>백태 -보수완료-</p> | <p>외부 벽체<br/>백태 -보수완료-</p> |

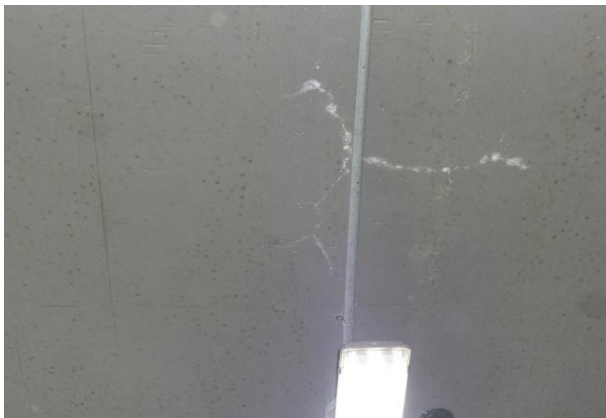
펌프실 슬래브

균열부 백태 (A=0.1m×1.5m, CW=0.1mm)

- 외관조사결과, 주요 손상으로 슬래브 및 벽체부 백태, 벽체 균열 등이 조사됨.
- 벽체부 백태의 경우 기 점검 이후 보수를 실시하였으며, 보수부의 경우 대부분 양호하나 일부구간 재손상이 발생된 것으로 확인됨.
- 금회 점검시 조사된 손상은 누수, 건조수축 등에 의한 손상으로 유지관리 차원의 조치가 필요함.
- 특히, 슬래브 및 벽체부의 균열부 백태 및 백태의 경우 도장 구간을 제거한 후 습식 균열보수와 연계한 보수가 필요하며, 재손상 여부 파악 등의 지속적인 유지관리가 필요할 것으로 판단됨.

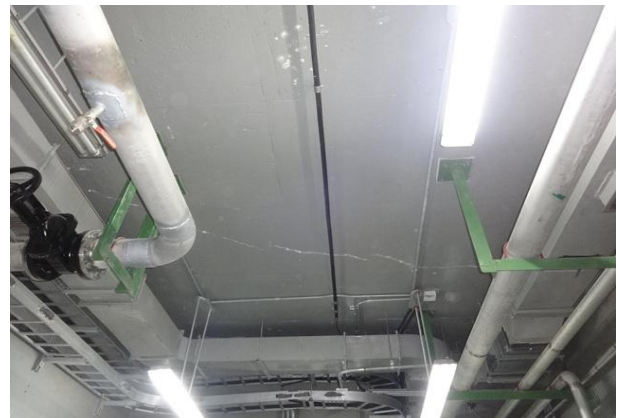
펌프실 슬래브

균열부 백태 (A=0.1m×5.0m, CW=0.2mm)

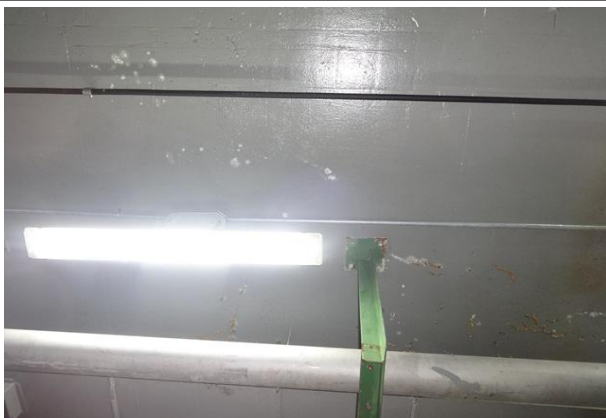
펌프실 슬래브

백태 (A=1.5m×0.5m×2EA)

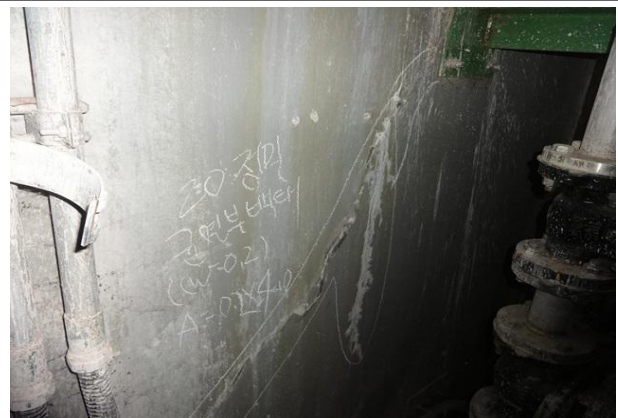
펌프실 벽체

균열부 백태 (A=0.2m×4.0m, CW=0.2mm)

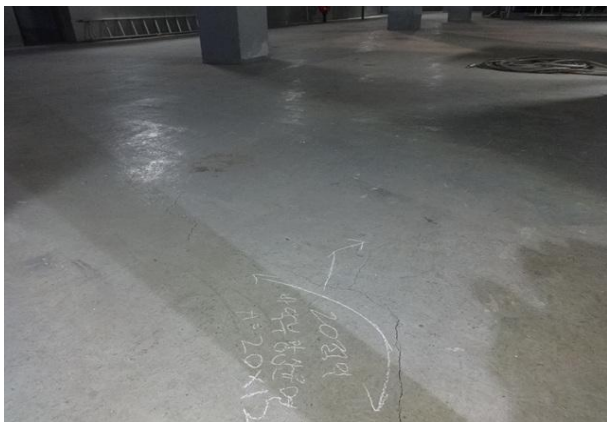
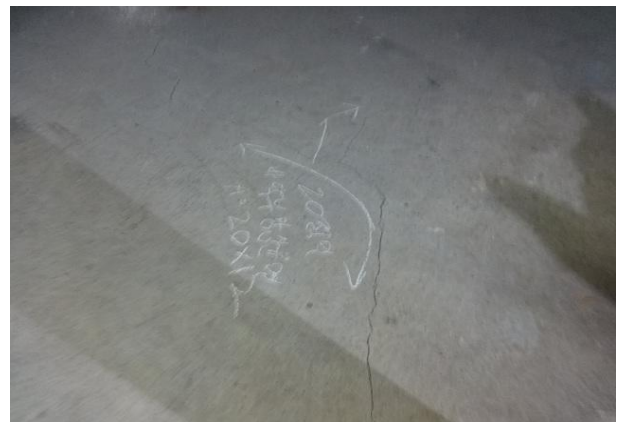
펌프실 바닥 망상균열 (A=20.0m×12.0m)

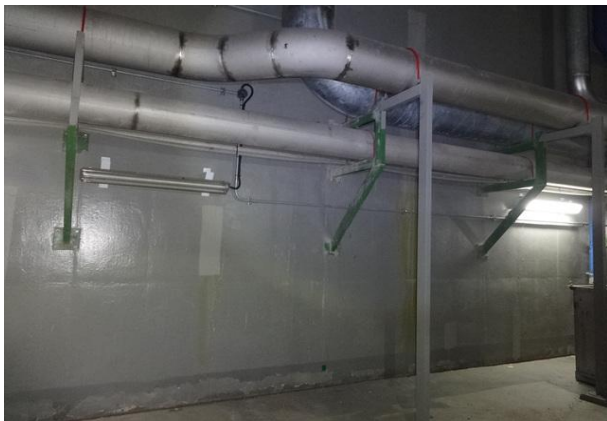
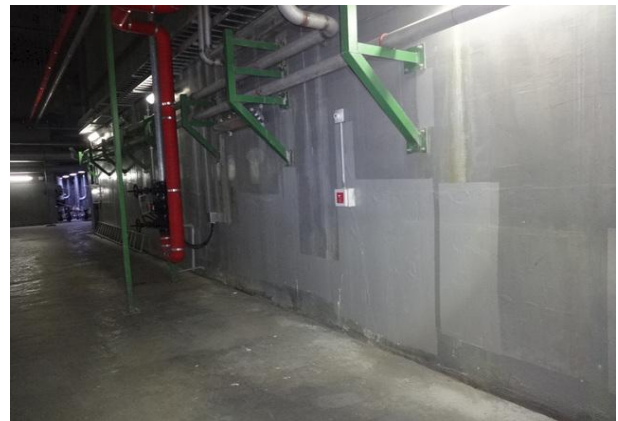
펌프실 벽체  
백태 -보수완료-

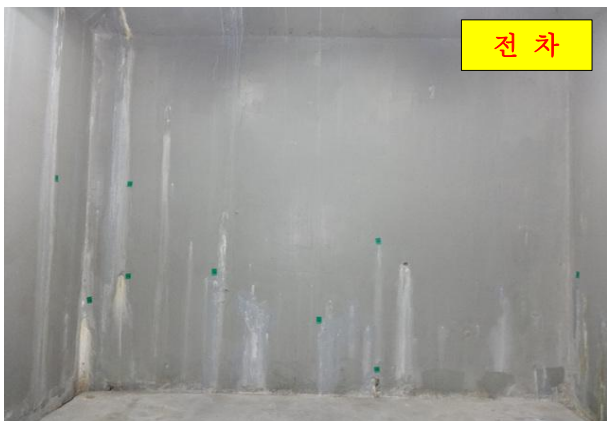
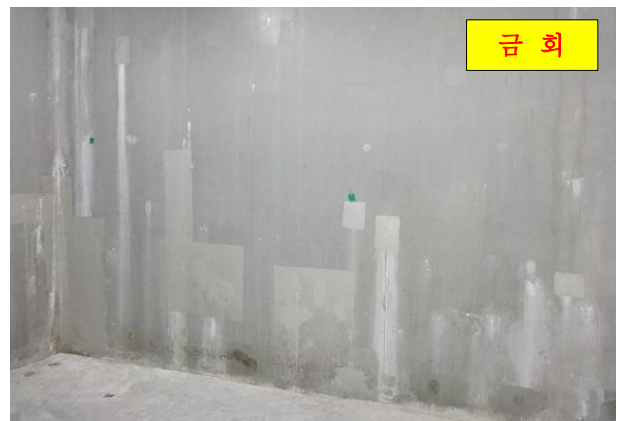
펌프실 벽체 백태 보수 및 일부 재손상

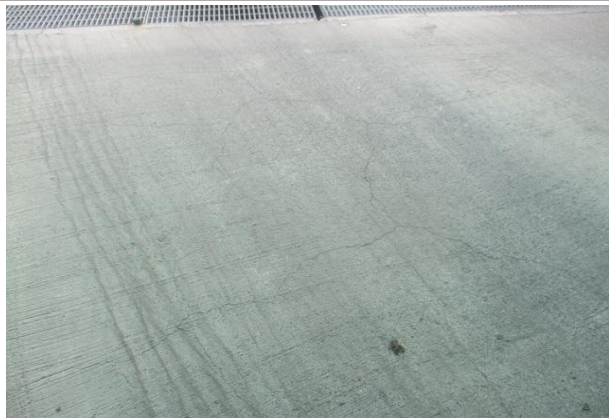
내부 바닥

망상균열 (A=3.0m×2.0m)

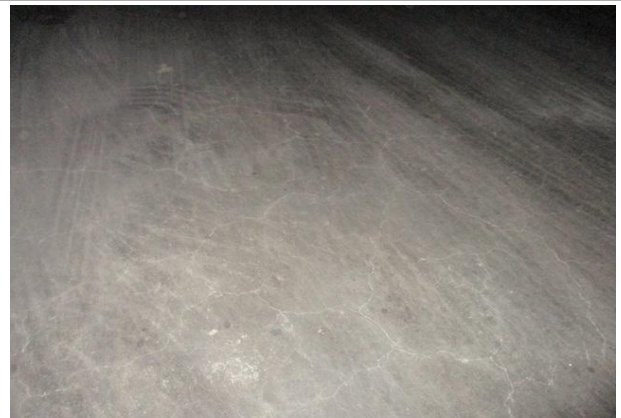
내부 바닥

망상균열 (A=25.0m×10.0m)

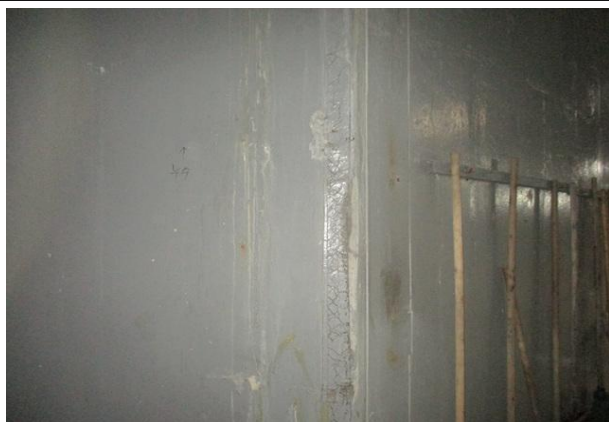
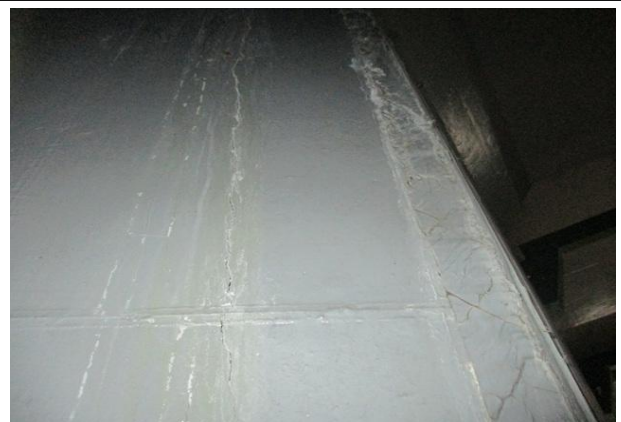
내부 벽체 들뜸 (A=0.1m×4.0m)

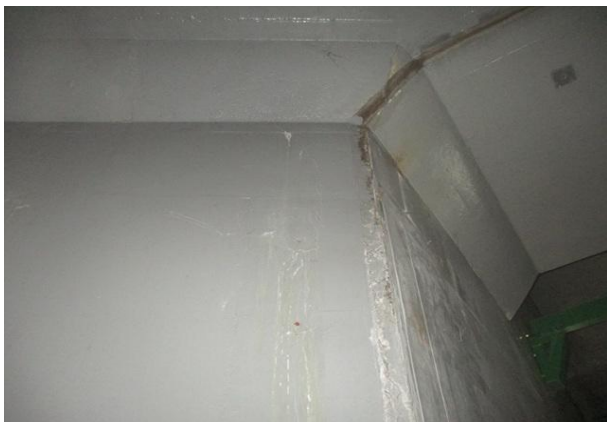
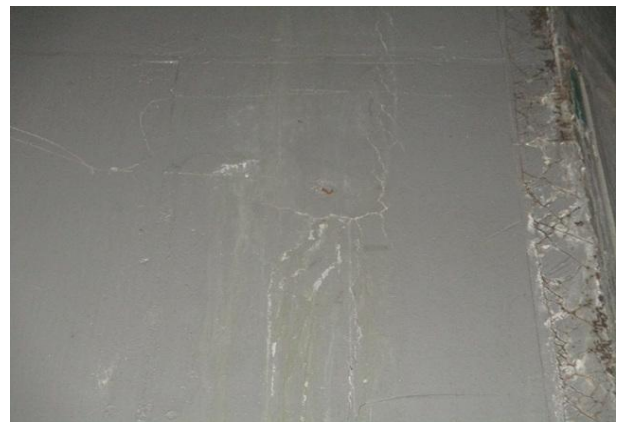
내부 벽체 누수흔적 ( $A=0.1\text{m}\times0.1\text{m}$ )

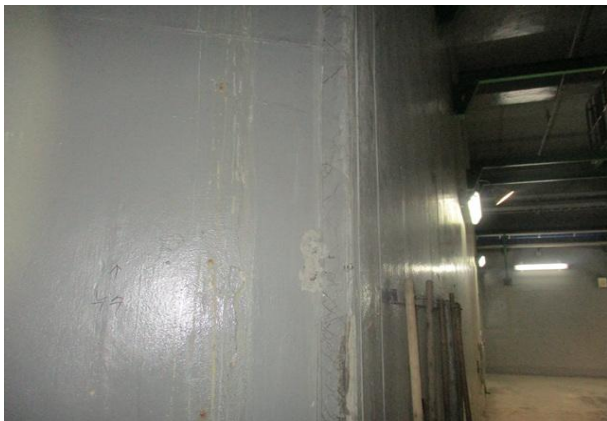
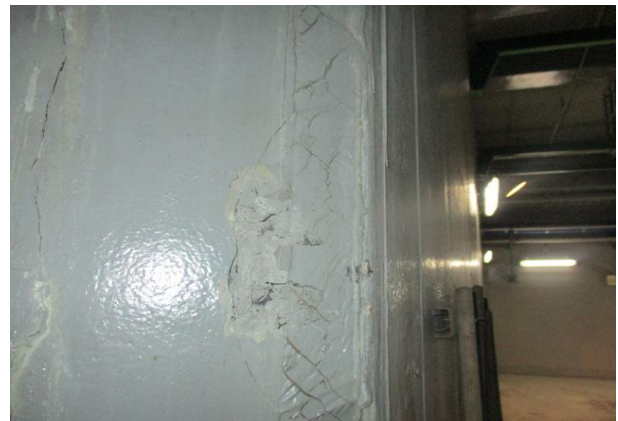
내부 벽체 파손 ( $A=0.1\text{m}\times0.2\text{m}$ )

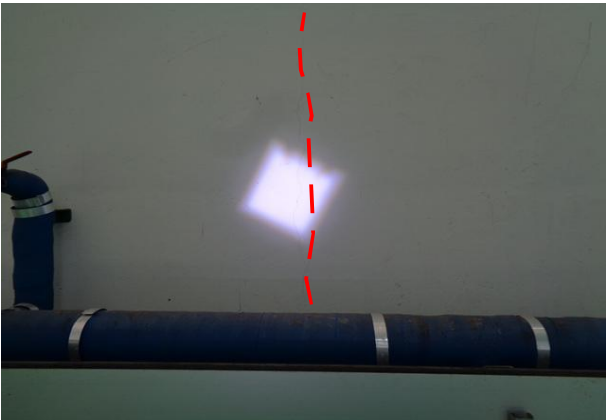
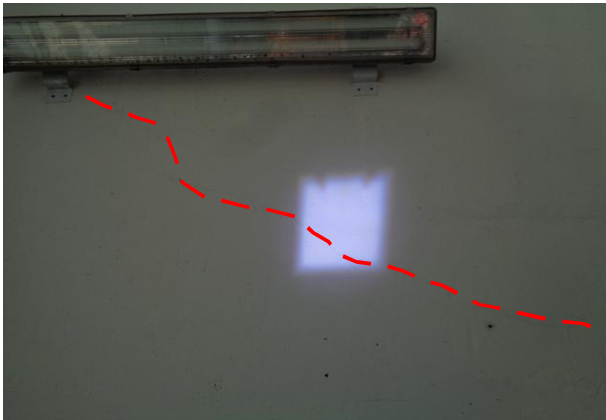
| 내부 약품 및 탈취기동 벽체<br>균열 (CW=0.2mm, L=7.0m) | 내부 약품 및 탈취기동 벽체<br>균열 (CW=0.2mm, L=5.0m) |

| 구 분 | | 단위 | 기존(2017년) 정밀안전점검 | 금회(2020년) 정밀안전점검 | 비 고 |
|---|---|---|---|---|---|
| <p>■ 검토의견</p> <p>■ 외관조사결과, 주요 손상으로 벽체 균열, 옥상층 마감재 들뜸, 체수 및 도장 들뜸, 백태 등이 조사됨</p> <p>■ 기 발생된 손상들은 건조수축 및 공용중 열화로 인한 비구조적인 손상으로 판단되며, 기 점검 이후 일부구간 손상이 추가 발생된 것으로 확인됨.</p> <p>■ 금회 점검시 조사된 손상부의 경우 손상의 진전 방지 및 구조물의 내구성 증진을 위한 적절한 조치가 필요함. 특히 외벽으로부터 유입된 우수에 의해 발생된 계단부 백태 등의 손상은 외벽 방수와 연계한 보수가 필요할 것으로 판단됨.</p> | | | | | |

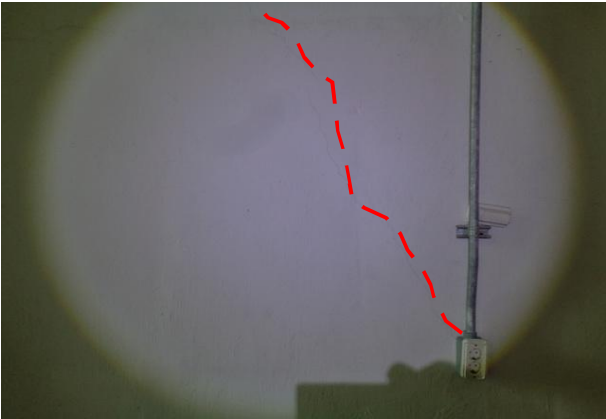
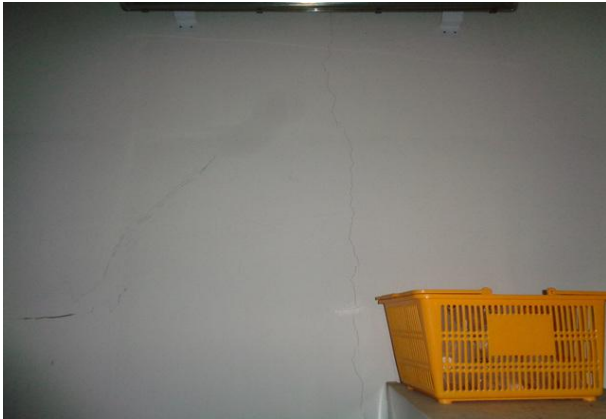
| 내부 탈수동 벽체<br>균열 (CW=0.2mm, L=2.0m) | 내부 탈수동 벽체<br>균열 (CW=0.2mm, L=3.0m) |

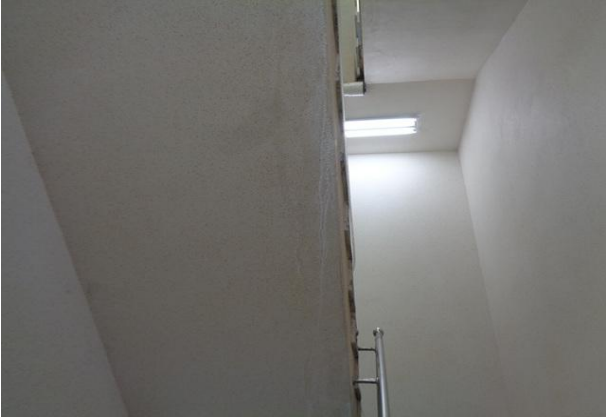
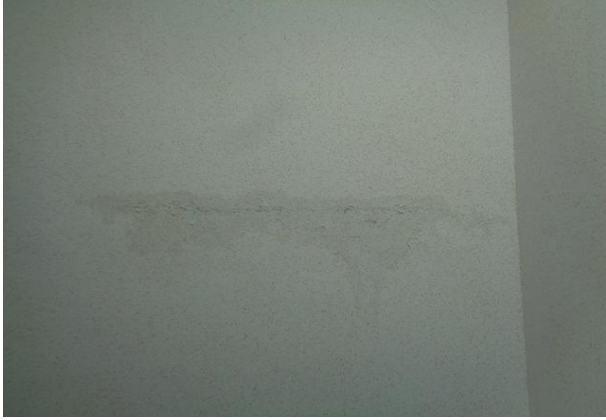
| 내부 1층 계단부 하부<br>백태 (A=0.2m×2.0m) | 내부 1층 계단부 벽체<br>백태 (A=0.2m×2.0m) |

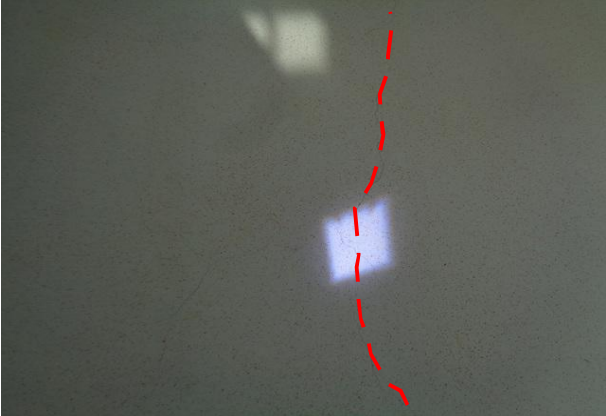
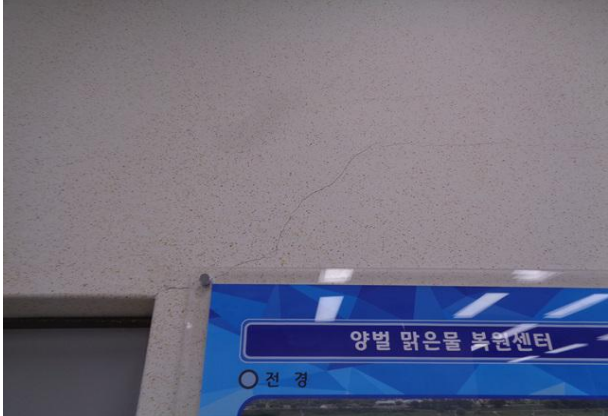
| <p>내부 2층 계단부 벽체<br/>균열 (CW=0.2mm, L=4.0m)</p> | <p>내부 운영실 벽체<br/>균열 (CW=0.2mm, L=1.0m)</p> |

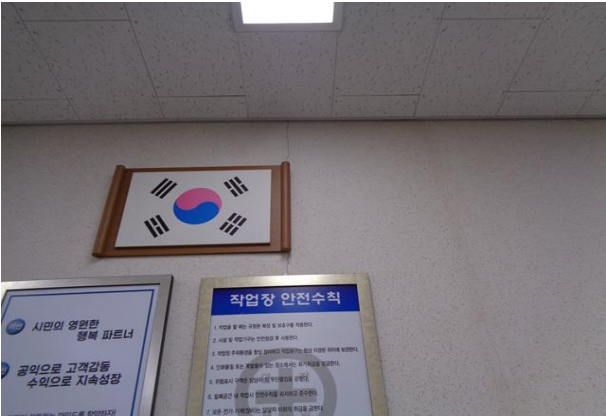
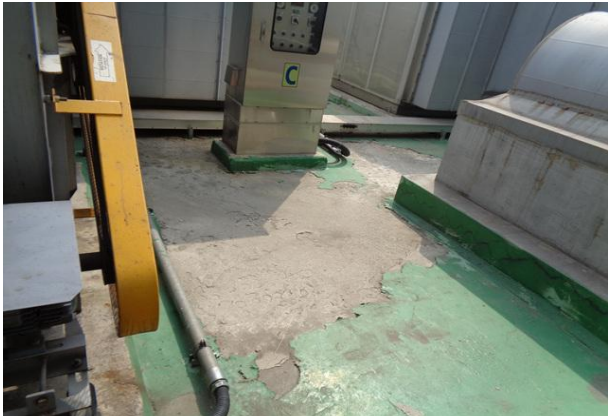
| <p>내부 운영실 벽체<br/>균열 (CW=0.2mm, L=3.0m×2EA)</p> | <p>옥상층 바닥<br/>방수물탈 탈락 (A=5.0m×5.0m)</p> |

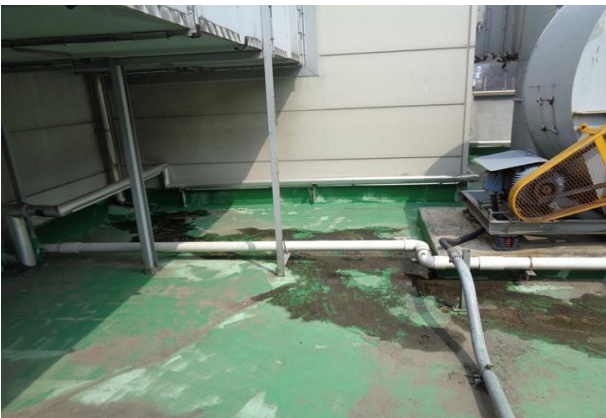
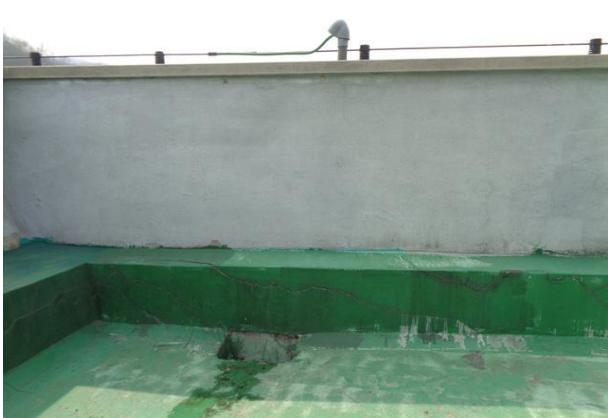
| <p>옥상층 바닥<br/>체수 및 들뜸 (A=2.0m×2.0m)</p> | <p>옥상층 벽체<br/>마감재 들뜸 (A=0.3m×5.0m)</p> |

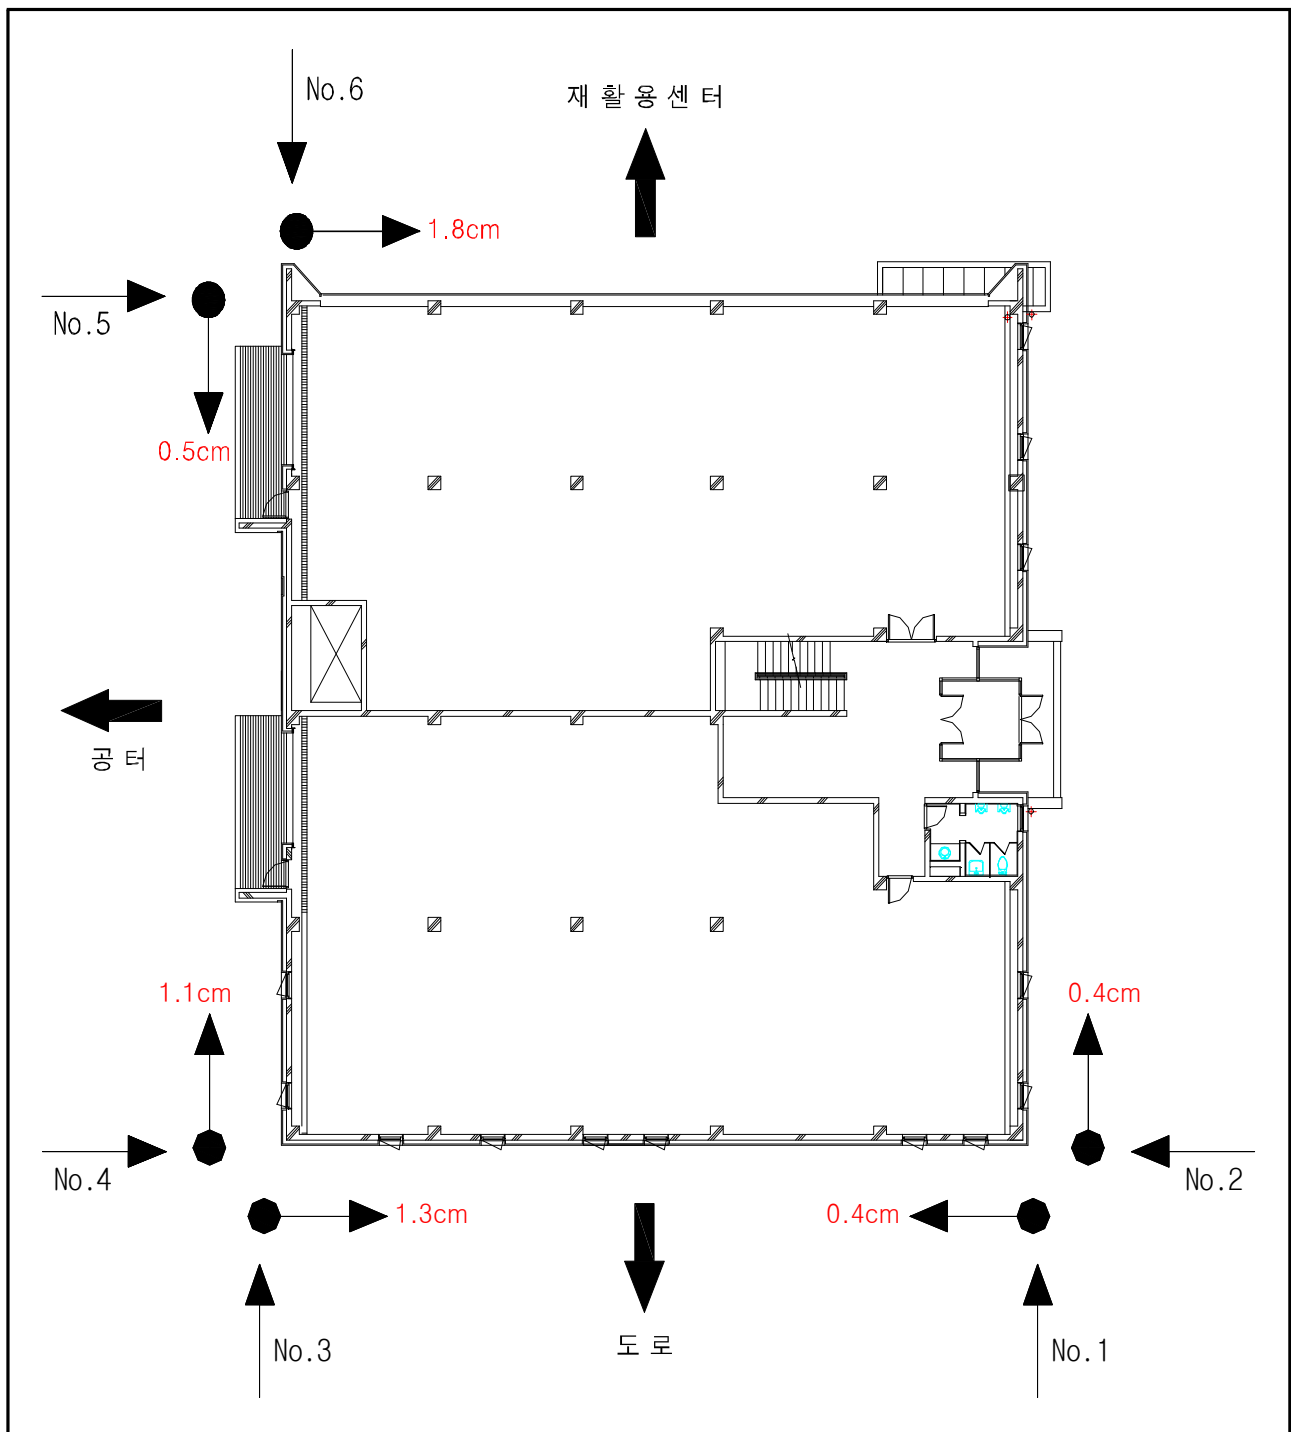
#### 1) 관리동 수평변위 측량 위치도

관리동 상단부 변위량은 0.4cm ~ 1.8cm, 기울기 1/785 ~ 1/3,000 정도로 측정되었다. 상단부에 발생한 변위량, 방향성 및 기존 자료 비교 등을 검토한 결과, 주변 지반침하가 구조물에 미치는 영향은 미미한 것으로 판단되며, 기 점검 결과와 비교·분석시 변위의 진행성 역시 없는 것으로 확인되었다. 허나, 관리동 주위 뒷채움재 유실 등의 손상이 발생한 바, 해당 구조물의 경우 추후 주기적인 점검을 통한 유지관리를 실시하여 변위의 진행성 여부를 파악하는 것이 바람직 할 것으로 판단된다.

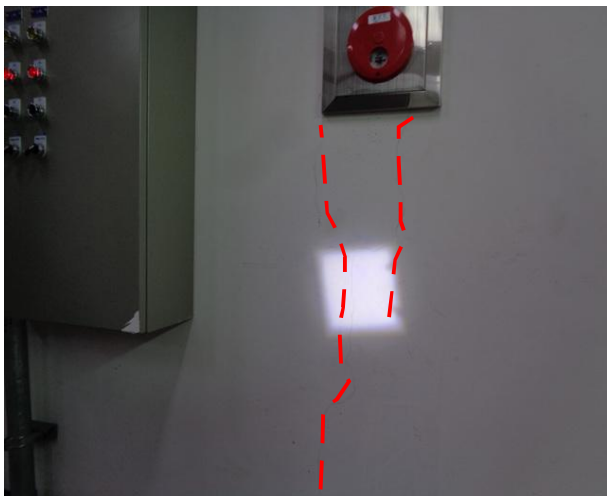
내부 벽체  
마감 균열 (CW=0.2mm, L=0.5m×2EA)

| 구 분 | | 단위 | 기존(2017년) 정밀안전점검 | 금회(2020년) 정밀안전점검 | 비 고 |
|---|---|---|---|---|---|
| <p>▣ 검토의견</p> <p>■ 외관조사결과, 주요 손상으로 벽체부 균열이 조사됨.</p> <p>■ 기 점검 이후 일부구간 추가 손상이 발생된 것으로 확인됨.</p> <p>■ 기 발생한 손상은 건조수축으로 인한 비구조적인 손상으로 유지관리차원의 조치가 필요함.</p> | | | | | |

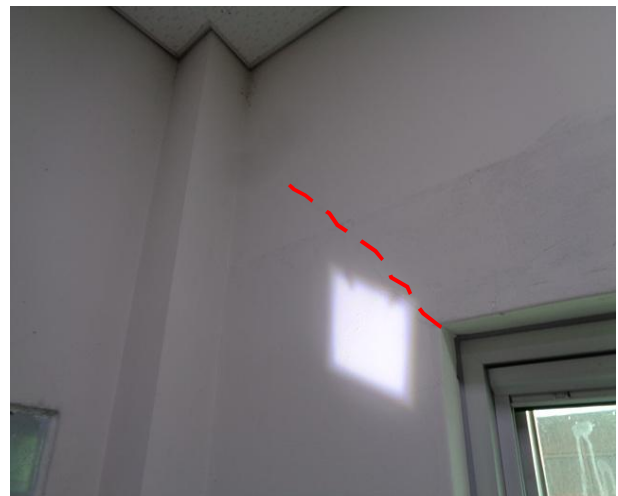
내부 벽체  
마감 균열 (CW=0.2mm, L=1.0m)
