**2020년 공공하수처리시설 정밀안전점검**

**〈 삼리 공공하수처리시설 〉**

**2020. 05**

**(주)명성엔지니어링**

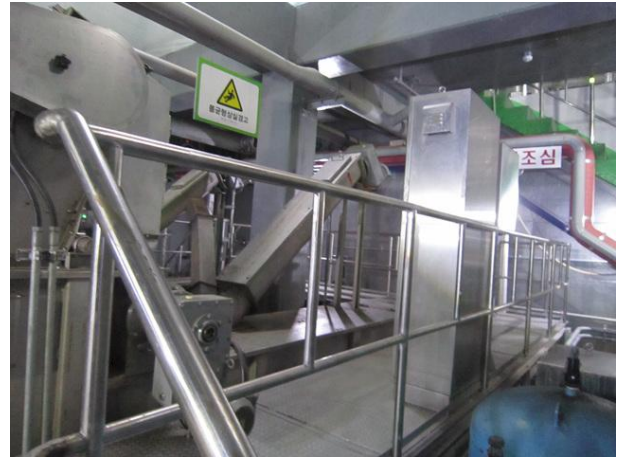
침사 및 협잡물 처리실

| 상태평가 결과 및 보수·보강 | | | | 상태평가결과 : A등급 |
|---|---|---|---|---|
| | 침사 및 협잡물<br>처리실 | b | 백태, 망상균열<br>오염 | 표면처리+습식균열보수<br>재도장 |

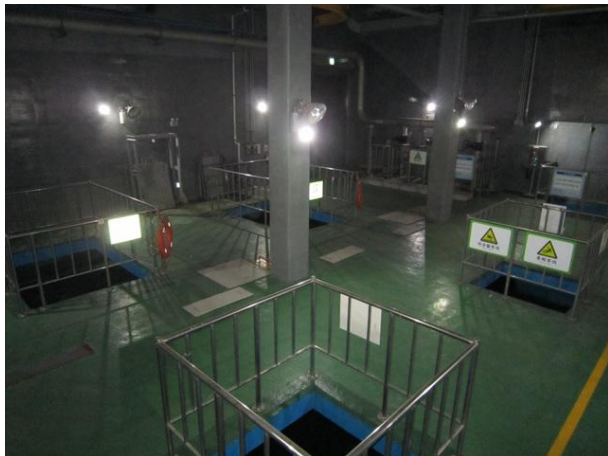
질산화 처리수조

| 상태평가 결과 및 보수·보강 | | | | 상태평가결과 : A등급 |
|---|---|---|---|---|
| | 질산화<br>처리수조 | a | 균열부 백태, 백태 | 표면처리+습식균열보수 |

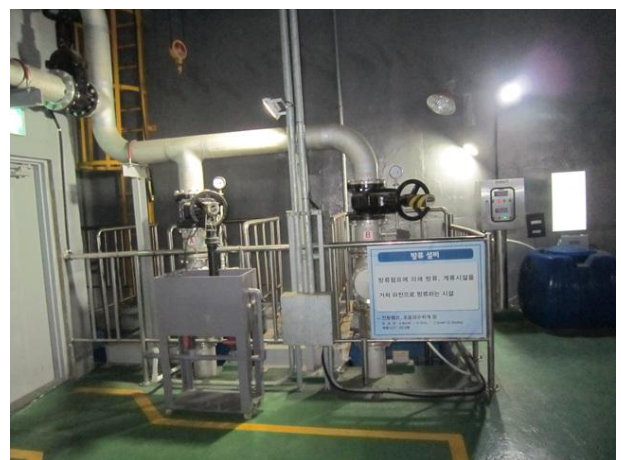
| 상태평가 결과 및 보수·보강 | | | | 상태평가결과 : A등급 |
|---|---|---|---|---|
| | 방류수조 | a | 백태 | 표면처리+습식균열보수 |

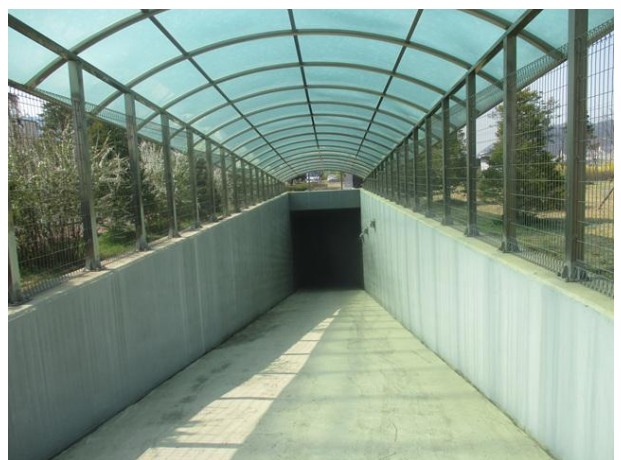
차량진입구

| 상태평가 결과 및 보수·보강 | | | | 상태평가결과 : A등급 |
|---|---|---|---|---|
| 부대시설 | 차량진입램프 | b | 균열, 백태, 체수 | 표면처리, 주입보수<br>정비 |

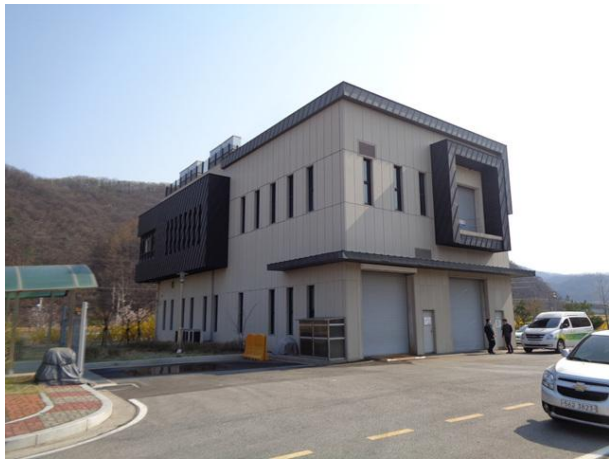
| 상태평가 결과 및 보수·보강 | | | | 상태평가결과 : A등급 |
|---|---|---|---|---|
| 건축<br>시설물 | 관리동 | b | 균열, 망상균열, 박리 | 표면처리, 주입보수<br>단면보수공법 |

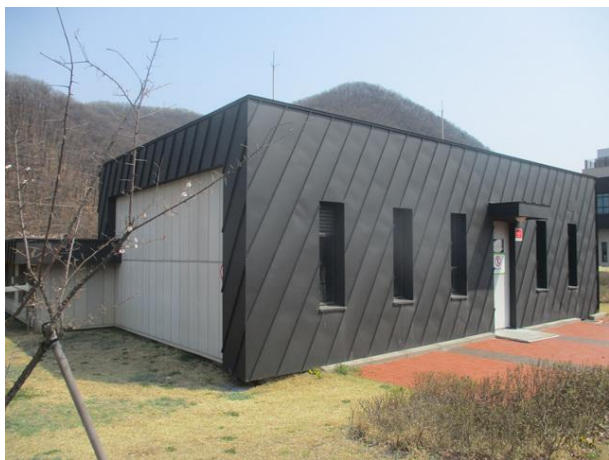
| 상태평가 결과 및 보수·보강 | | | | 상태평가결과 : A등급 |
|---|---|---|---|---|
| | 전기 및 TMS실 | b | 균열, 망상균열, 박리 | 표면처리, 주입보수<br>단면보수공법 |
