## 제3장 현장조사 및 시험

## 제 3 장 현 장 조 사 및 시 험

## 3.2.1 시설물별 외관조사 결과

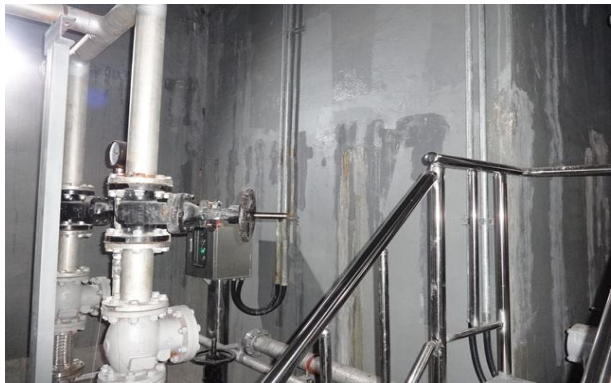
| 외부 전경 | 외부 벽체<br>백태 재손상 (A=0.2m×0.5m, 2EA) |

| 구 분 | | 단위 | 기존(2017년) 정밀안전점검 | 금회(2020년) 정밀안전점검 | 비 고 |
|---|---|---|---|---|---|
| <p>■ 검토의견</p> <ul style="list-style-type: none"> <li>■ 외관조사결과, 벽체부 누수 및 백태, 벽체 및 바닥 망상균열, 바닥 오염이 조사됨</li> <li>■ 기 점검 이후 일부구간 손상의 진전 및 추가 손상이 발생된 것으로 확인되었으며, 이는 공용기간 증가, 수밀성 저하, 균열부 누수 등에 의한 손상으로 판단됨</li> <li>■ 금회 점검시 조사된 손상부의 경우 손상의 진전 방지 및 구조물의 내구성 증진을 위한 적절한 조치가 필요함</li> <li>■ 특히, 벽체부 누수 및 백태의 경우 도장 구간을 제거한 후 습식 균열보수와 연계한 보수가 필요함</li> </ul> | | | | | |

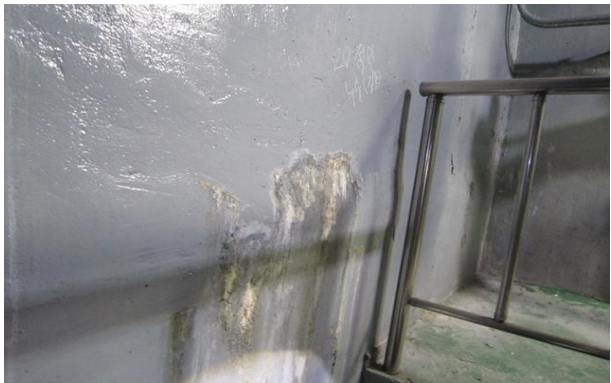
| 외부 벽체<br>누수 (A=0.3m×2.0m×3EA) | 외부 벽체<br>균열부 백태 (A=0.1m×1.5m×10EA) |

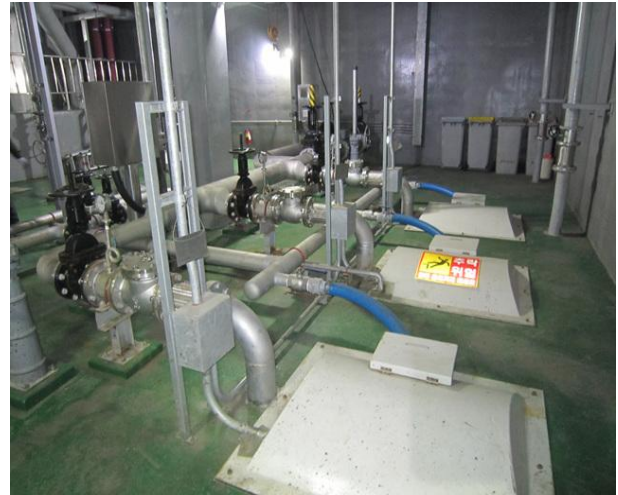
외부 상태 양호

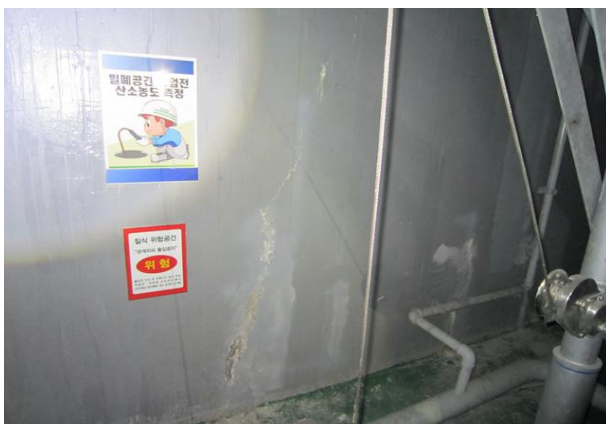
외부 벽체

균열부 백태 (A=0.1m×1.5m×3EA)

- 외관조사결과, 주요 손상으로 벽체부 백태가 조사됨
- 기 점검 이후 일부 손상에 대한 보수가 실시되었으며, 현재 보수부의 상태는 양호함
- 기 점검 이후 일부 구간 균열부 백태 등의 손상이 추가 발생되었으며, 이는 공용기간 증가, 수밀성 저하, 균열부 누수 등에 의한 손상으로 판단됨
- 금회 점검시 조사된 벽체부 백태의 경우 도장 구간을 제거한 후 습식 균열보수와 연계한 보수가 필요함

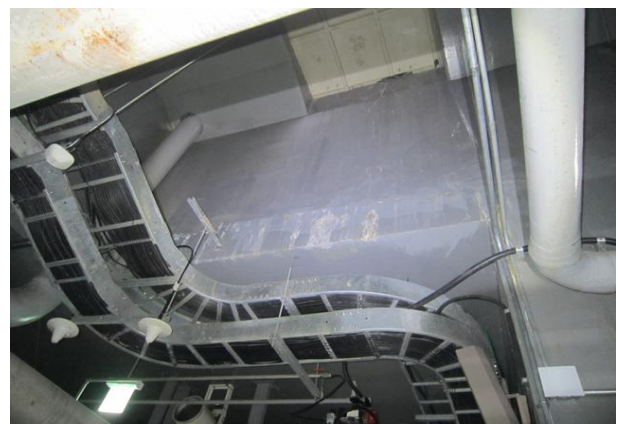
외부 벽체

백태 (A=4.0m×0.5m)

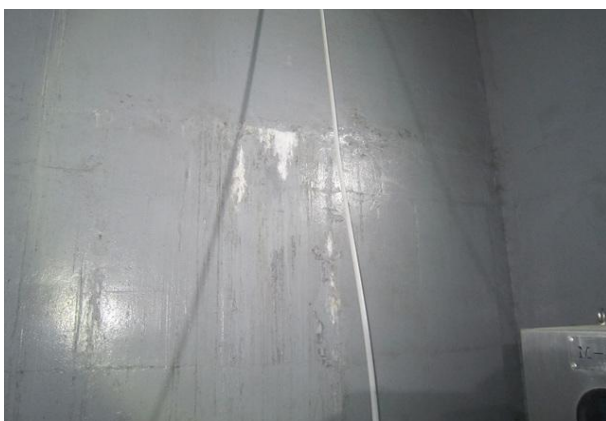
외부 벽체

백태 (A=1.5m×2.0m)

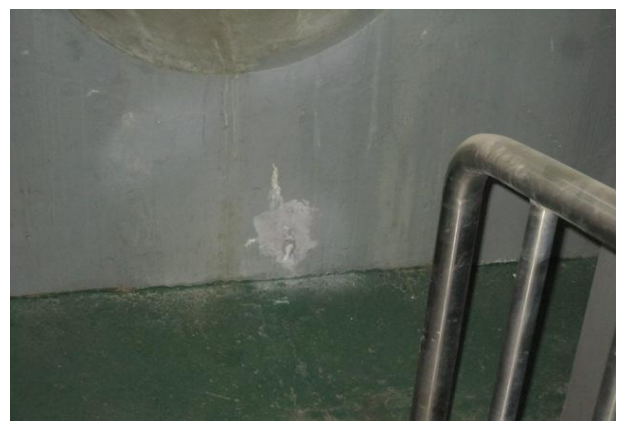
외부 벽체

균열부 백태 (A=0.1m×0.5m×2EA)

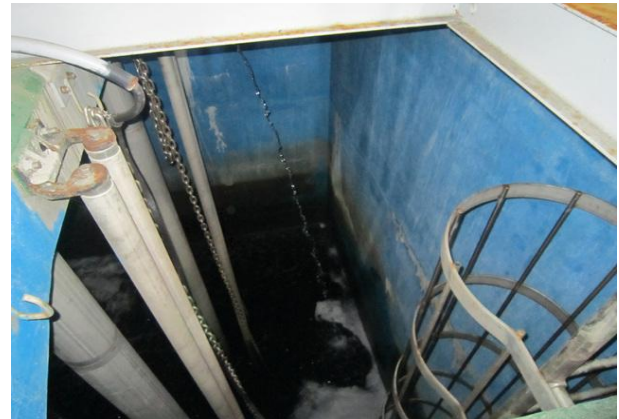
외부 벽체

백태 (A=0.2m×0.3m)

| 구 분 | | 단위 | 기존(2017년) 정밀안전점검 | 금회(2020년) 정밀안전점검 | 비 고 |
|---|---|---|---|---|---|
| <p>■ 검토의견</p> <ul style="list-style-type: none"> <li>■ 외관조사결과, 주요 손상으로 벽체부 백태가 조사됨</li> <li>■ 기 점검 이후 일부 손상의 경우 손상의 진전이 발생된 것으로 확인되었으며, 일부 구간 추가 손상이 발생된 것으로 조사됨</li> <li>■ 구조물에 발생한 손상의 경우 균열부 누수, 공용기간 증가, 수밀성 저하 등에 의한 손상으로 판단되며, 손상의 진전 방지 및 구조물의 내구성 증진을 위한 조치가 필요함</li> <li>■ 금회 점검시 조사된 벽체부 백태의 경우 도장 구간을 제거한 후 습식 균열보수와 연계한 보수가 필요함</li> </ul> | | | | | |

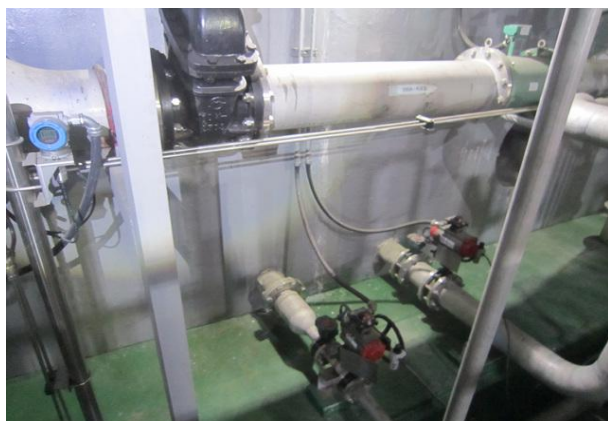
외부 벽체

백태 (A=0.2m×3.0m×2EA)

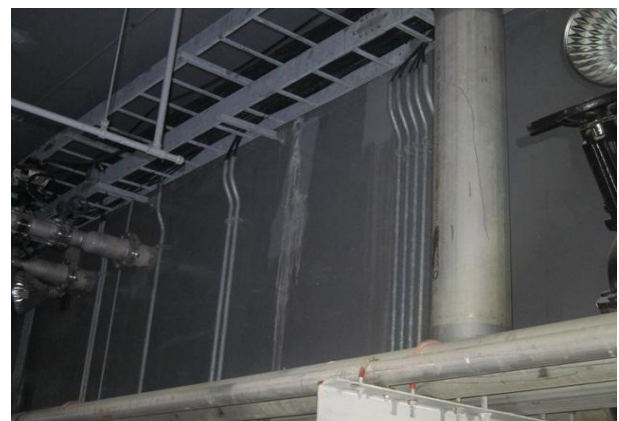
외부 벽체

백태 (A=0.2m×3.0m×2EA)

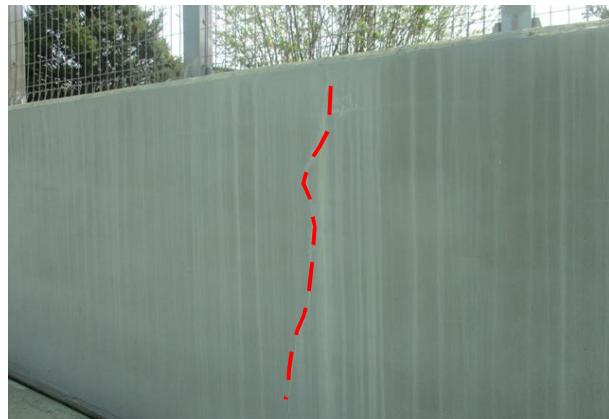
내부 벽체, 마감 균열 (CW=0.2mm, L=2.0m)

| 구 분 | | 단위 | 기존(2014년) 초기점검 | 금회(2017년) 정밀점검 | 비 고 |
|---|---|---|---|---|---|
| <p>■ 검토의견</p> <ul style="list-style-type: none"> <li>■ 외관조사결과, 벽체부 및 바닥부 균열, 벽체부 백태, 바닥부 체수가 조사됨</li> <li>■ 기 점검 이후 일부구간 공용기간 증가, 건조수축 등에 의한 추가 손상이 발생된 것으로 확인됨</li> <li>■ 기 발생한 손상은 손상의 진전 방지 및 구조물의 내구성 증진을 위한 조치가 필요함</li> </ul> | | | | | |

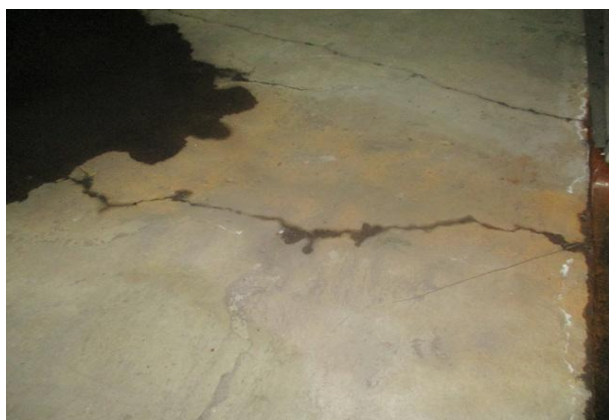
내부 바닥  
마감 균열 (CW=1.0mm, L=0.8m)

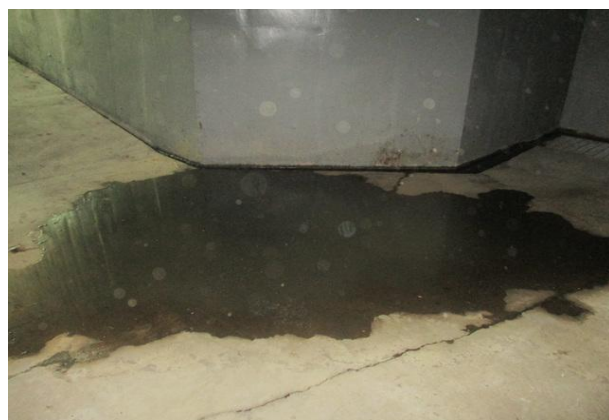
내부 바닥  
체수 (A=2.0m×2.0m)

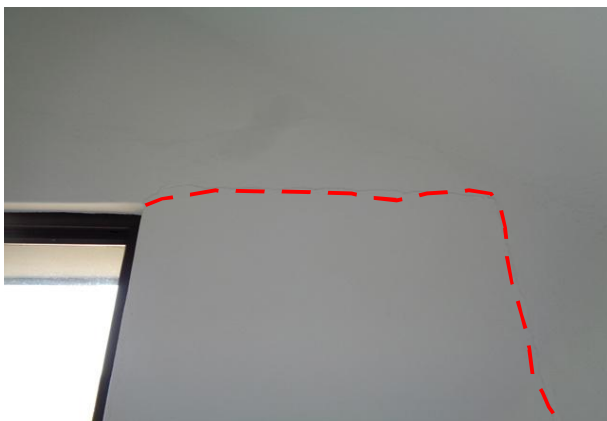
1층 탈수실 벽체  
마감 균열 (CW=0.3mm, L=3.0m)

| 구 분 | | 단위 | 기존(2017년) 정밀안전점검 | 금회(2020년) 정밀안전점검 | 비 고 |
|---|---|---|---|---|---|
| <p>■ 검토의견</p> <ul style="list-style-type: none"> <li>■ 외관조사결과, 주요 손상으로 벽체부 균열 및 망상균열, 벽체부 박리, 바닥부 균열 등이 조사됨</li> <li>■ 벽체부에 발생된 일부 균열부의 경우 공용기간 증가에 의한 박리가 조사되었으며, 일부구간 기점검 이후 추가 손상이 발생된 것으로 확인됨</li> <li>■ 금회 점검시 조사된 손상들은 건조수축 및 공용중 열화로 인한 비구조적인 손상 유지관리 차원의 보수가 필요하며, 옥상층 벽체 콘크리트 박리부는 배수로 설치 등의 조치가 필요함</li> </ul> | | | | | |

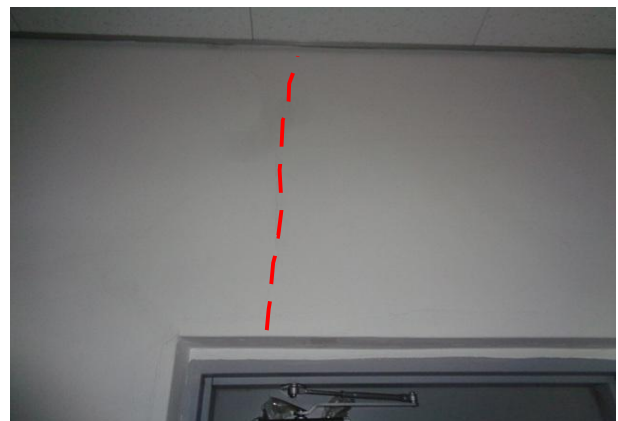
2층 수배전실 벽체  
마감 균열 (CW=0.2mm, L=1.0m)

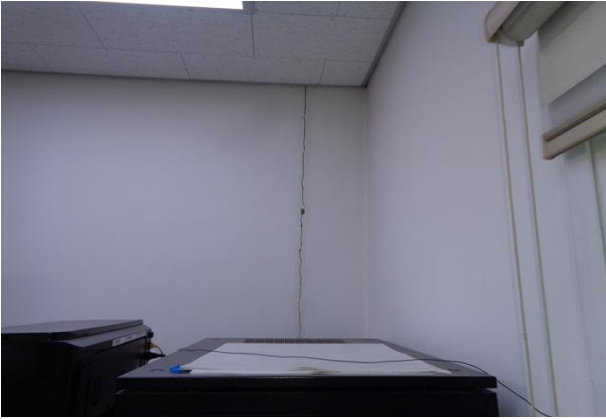
| 2층 중앙감시실 기둥접합부<br>마감 균열 (CW=0.5mm, L=4.0m) | 2층 중앙감시실 벽체<br>마감 균열 (CW=0.3mm, L=10.5m) |

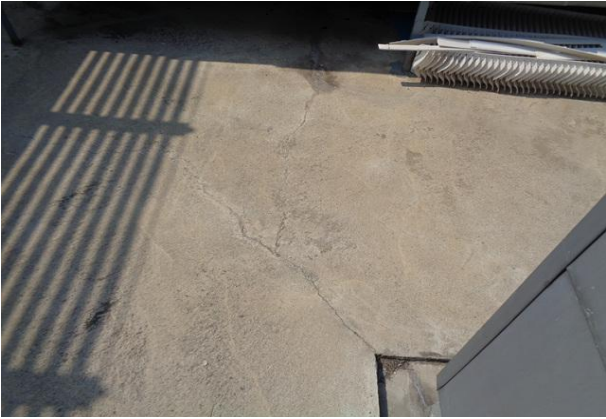
| 옥상층 바닥<br>마감 균열 (CW=0.3mm, L=5.0m) | 옥상층 벽체<br>들뜸 (A=0.5m×15.0m) |

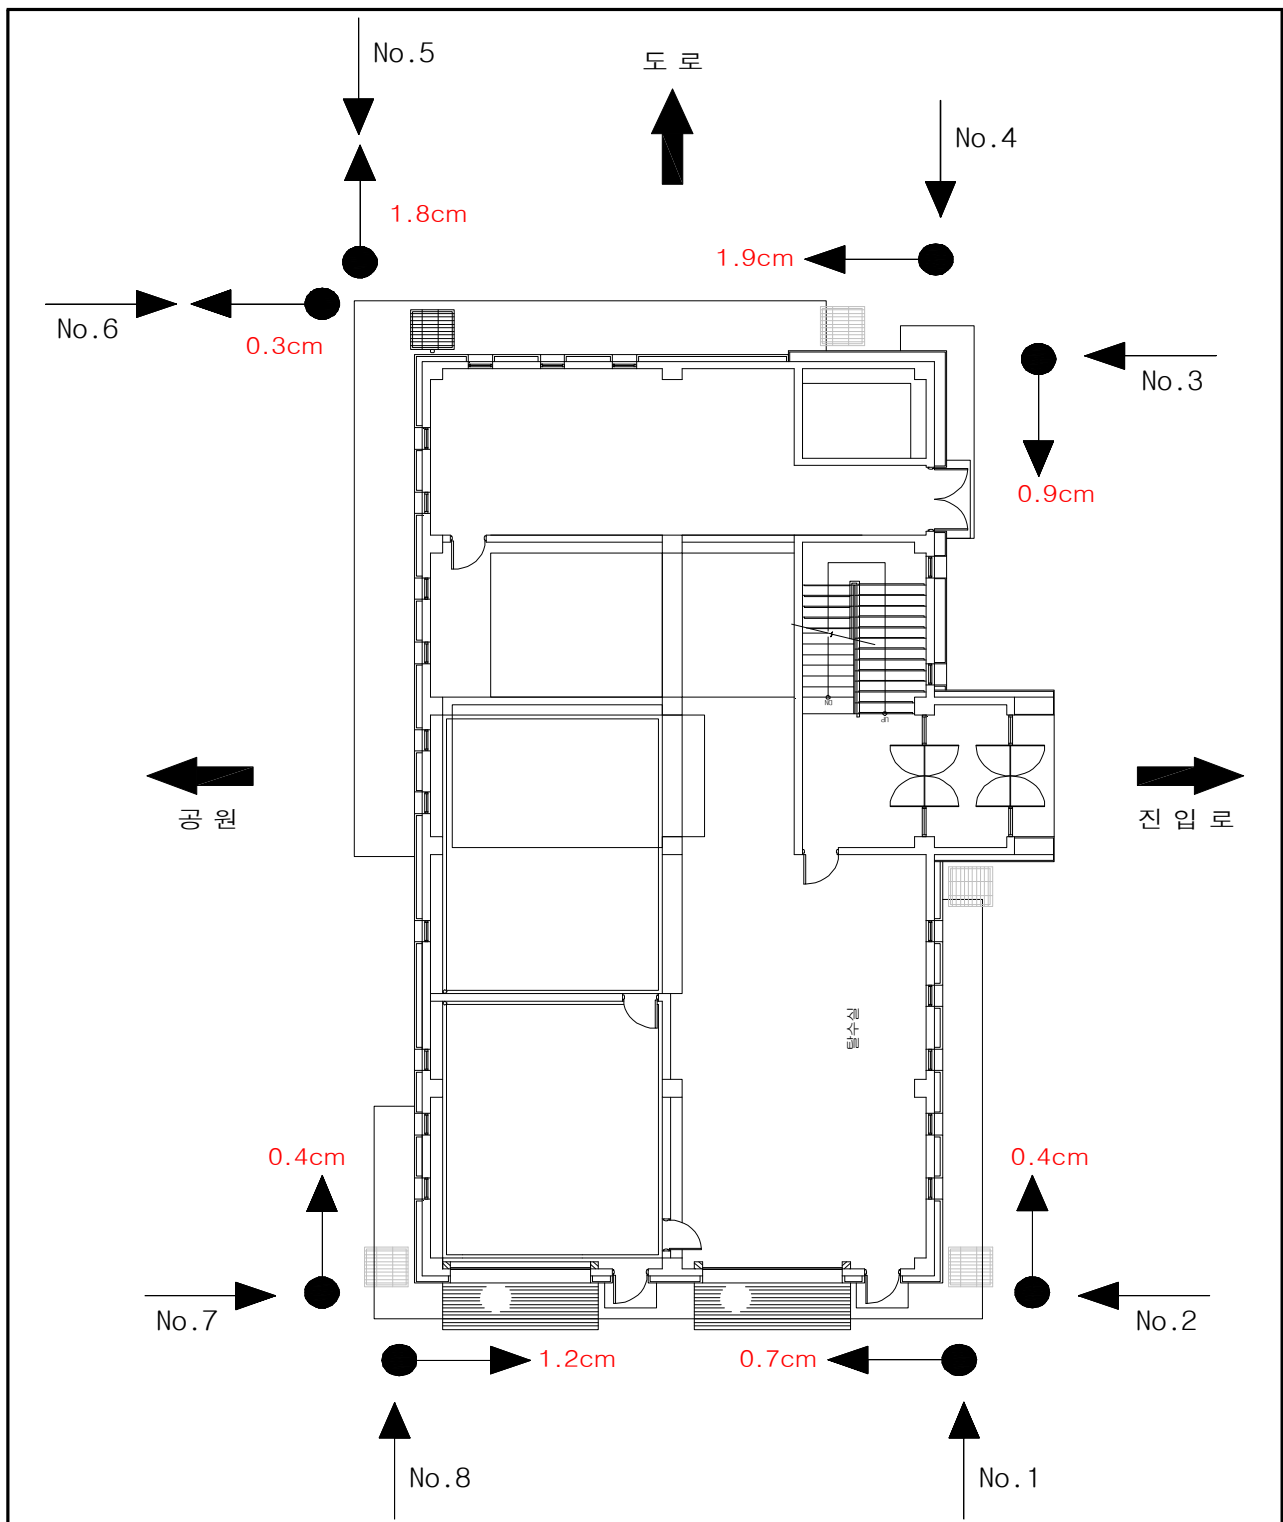
#### 1) 관리동 수평 변위 측량 위치도

관리동 상단부 변위량은 0.2cm ~ 1.9cm, 기울기 1/789 ~ 1/7,500 정도로 측정되었다. 상단부에 발생한 변위량, 방향성 등을 검토한 결과, 주변 지반침하가 구조물에 미치는 영향은 미미한 것으로 판단되며, 기 점검 결과와 비교·분석시 변위의 진행성 역시 없는 것으로 확인되었다. 허나, 관리동 주위 뒷채움재 유실 등의 손상이 발생한 바, 해당 구조물의 경우 추후 주기적인 점검을 통한 유지관리를 실시하여 변위의 진행성 여부를 파악하는 것이 바람직 할 것으로 판단된다.

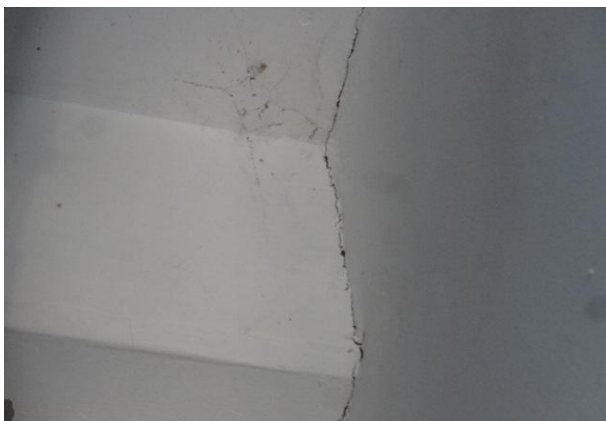
내부 벽체 이음부 들뜸 (A=0.1m×1.0m)

| 구 분 | | 단위 | 기준(2017년) 정밀안전점검 | 금회(2020년) 정밀안전점검 | 비 고 |
|---|---|---|---|---|---|
| <p>■ 검토의견</p> <ul style="list-style-type: none"> <li>■ 외관조사결과, 주요 손상으로 벽체부 균열 및 망상균열, 박리, 거더 망상균열 등이 조사됨</li> <li>■ 기 점검 이후 일부구간 건조수축, 공용기간 증가 등에 의한 추가 손상이 발생된 것으로 확인됨</li> <li>■ 금회 점검시 조사된 손상들은 건조수축 및 공용중 열화로 인한 비구조적인 손상으로 판단되며, 유지관리 차원의 보수가 필요함</li> </ul> | | | | | |

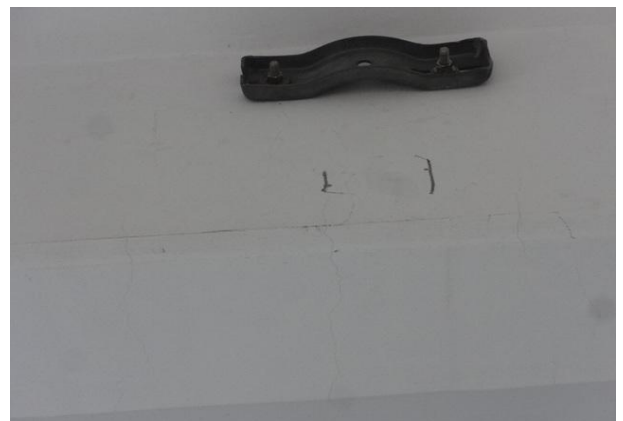
내부 거더 망상균열 (A=1.0m×5.0m)
