# 2020년 공공하수처리시설 정밀안전점검 보 고 서

## 〈 영동 공공하수처리시설 〉

2020. 05

(주)명성엔지니어링

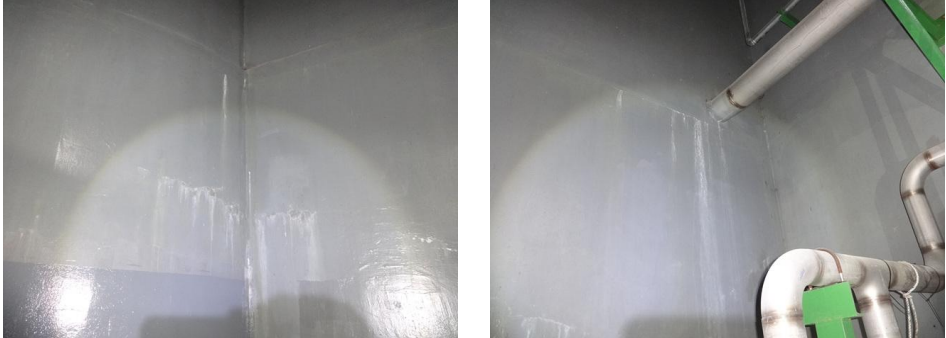
| 구 분 | | 중점 유지관리 방안 |
|---|---|---|
| 토목<br>시설물 | 이차침전지,<br>처리수조 | |
| | | - 벽체부 균열부 백태 ⇒ 하자보수후 주기적인 점검을 통한 재산상 발생 여부 파악 |

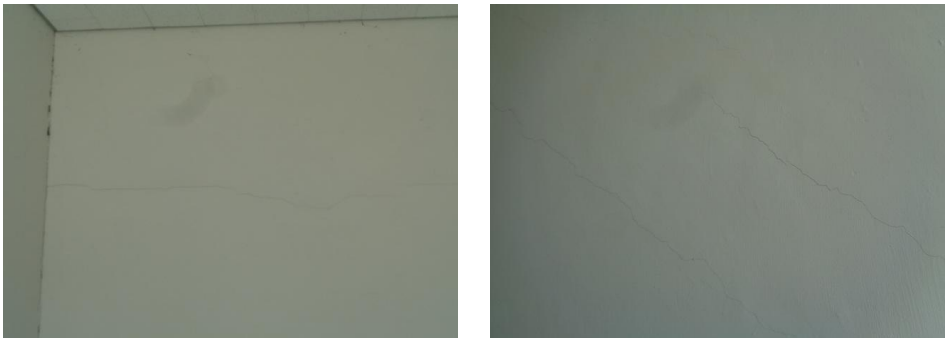
| 구 분 | | 중점 유지관리 방안 |
|---|---|---|
| 건축<br>시설물 | 계단실 | |
| | | - 벽체 균열(cw=0.3mm 이상) ⇒ 하자보수후 주기적인 점검을 통한 재산상 발생 여부 파악 |
