## 제 3 장 외 관 조 사

호죽2교 옥산방향은 충청북도 청주시 흥덕구 옥산면 호죽리 796 일원 고속국도 32호선 상에 위치한 도로교량으로, 2018년 1월 준공 이후 현재까지 약 3년간 공용중인 설계하중 DB-24의 1등교이다.

상부구조는 개량형 PSC빔 형식으로 총연장 50.6m, 단경간으로 구성되었으며, 교폭은 12.5m의 편도 2차로로 운용 중이다. 하부구조 형식은 말뚝기초 위에 시공된 역T형 교대 2기로 구성되어 있으며, 교량 받침은 탄성받침, 신축이음장치는 뉴모노셀 JOINT(A1,A2)로 시공되어 있다.

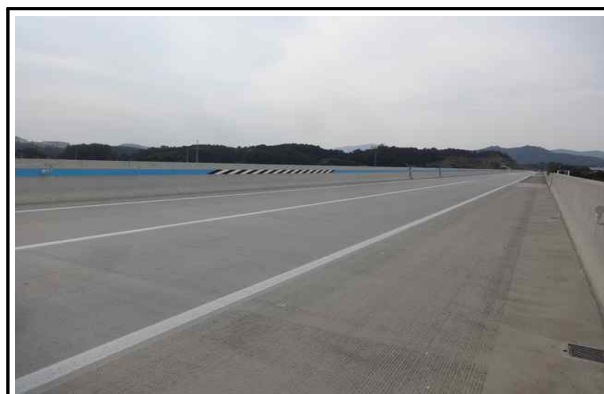
| 위치 | 옥산방향 S1 |

| 현황 | 상태양호 |

- 교면포장은 손상이 없는 양호한 상태로 확인되었고, 주기적인 점검을 통한 손상의 발생여부 확인 등의 유지관리가 요구된다.

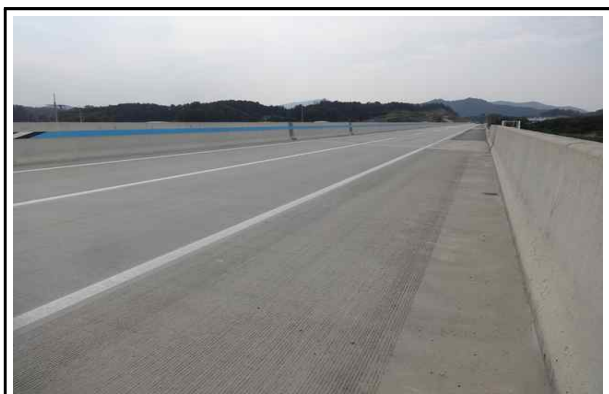
| 위치 | 옥산방향 S1 |

| 현황 | 상태양호 |

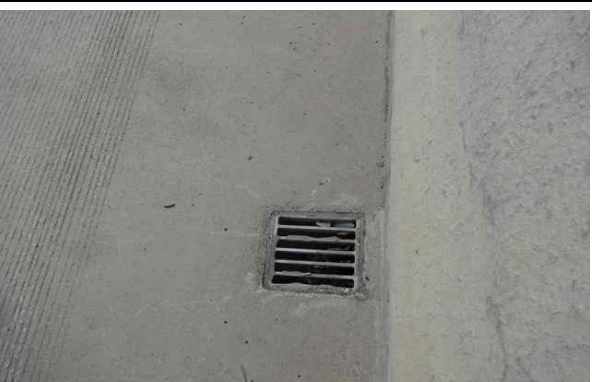
| 현황 | 상태양호 | 현황 | 상태양호 |
| 위치 | 배수구 | 위치 | 배수관 |

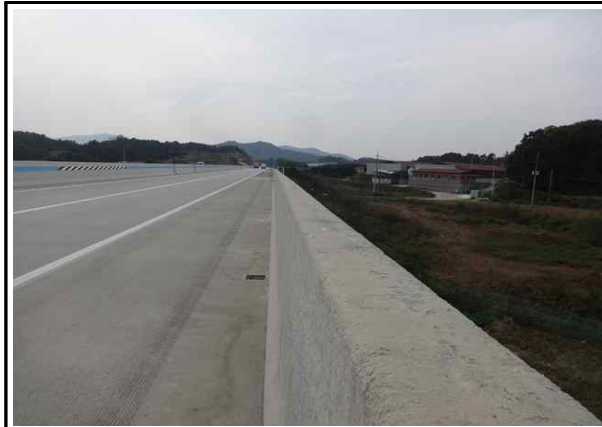
| 위치 | A2 |

| 현황 | 상면 박리 A=15.0m² |
| 원인 | 다짐불량, 시공미흡 |

| 구분 | 손상내용 | 개소 | 손상물량 | 단위 | 조치방안 | 비고 |
|---|---|---|---|---|---|---|
| | 박리(열화) | 1 | 15.00 | m² | 단면보수 | |

- 방호벽의 외관조사 결과, 방호벽 단차, 상면 박리가 발생하였고, 손상부는 다짐불량, 시공미흡 등의 원인으로 인한 손상으로 박리의 경우 단면보수가 필요하며, 단차의 경우 현재 경미한 상태로 주기적인 점검을 통한 손상의 진전여부 확인 등의 유지관리가 요구된다.

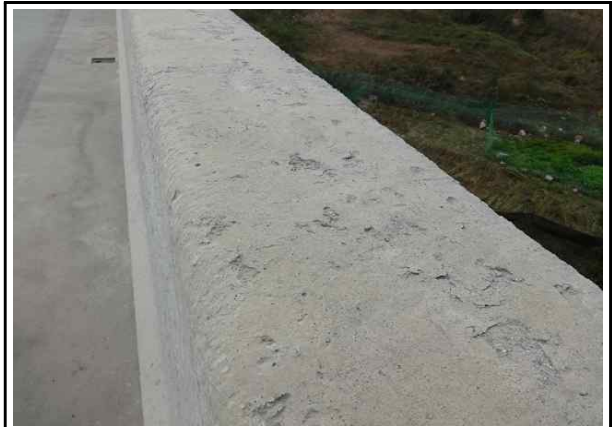
| 위치 | A2 |

| 현황 | 상면 박리 A=15.0m² |
| 원인 | 다짐불량, 시공미흡 |

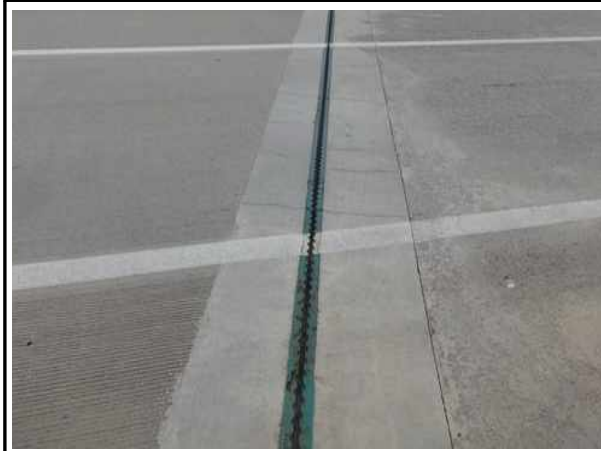
| 위치 | A1 |

| 현황 | 상태양호 |

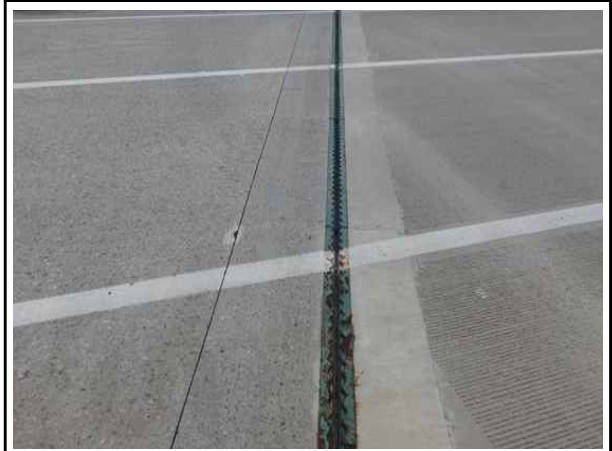
| 위치 | A1 |

| 현황 | 상태양호 |

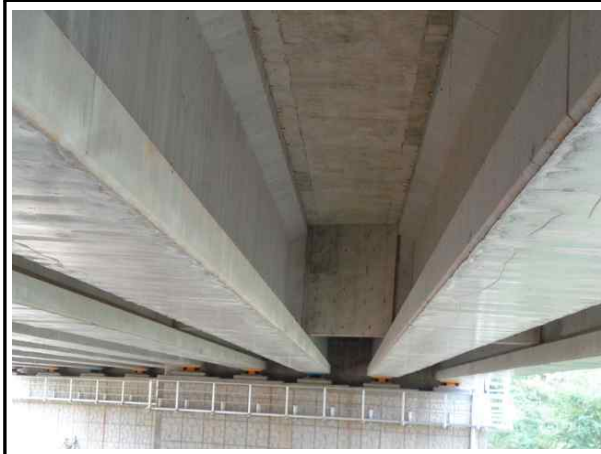
| 위치 | 거터 |

| 현황 | 상태양호 |

- 거터의 경우 현재 손상이 없는 양호한 상태로 확인되었으며, 주기적인 점검을 통한 손상의 발생여부 확인 등의 유지관리가 요구된다.

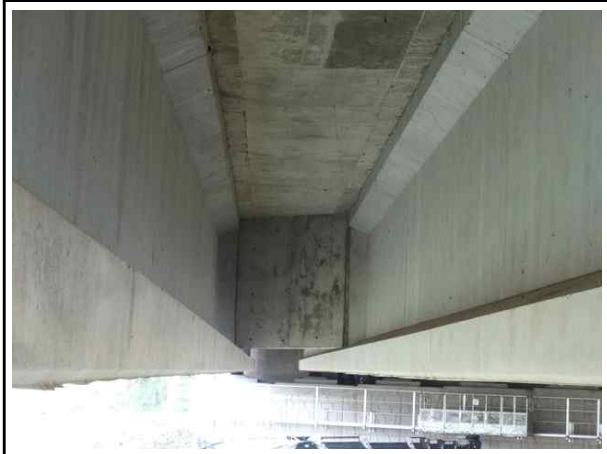
| 위치 | 가로보 |

| 현황 | 상태양호 |

- 가로보의 경우 현재 손상이 없는 양호한 상태로 확인되었으며, 주기적인 점검을 통한 손상의 발생여부 확인 등의 유지관리가 요구된다.

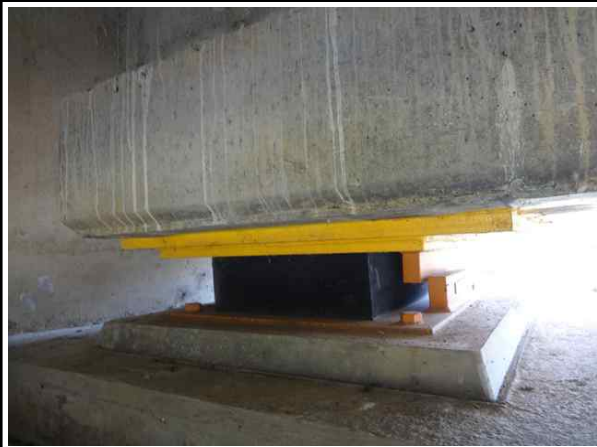
| 위치 | A1-SH1 |

| 현황 | 상태양호 |

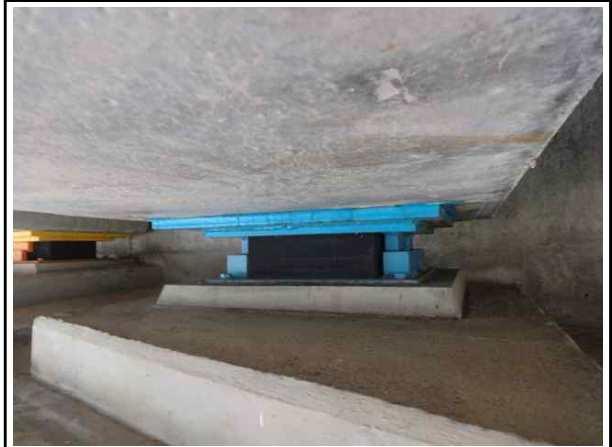
| 위치 | A1-SH3 |

| 현황 | 상태양호 |

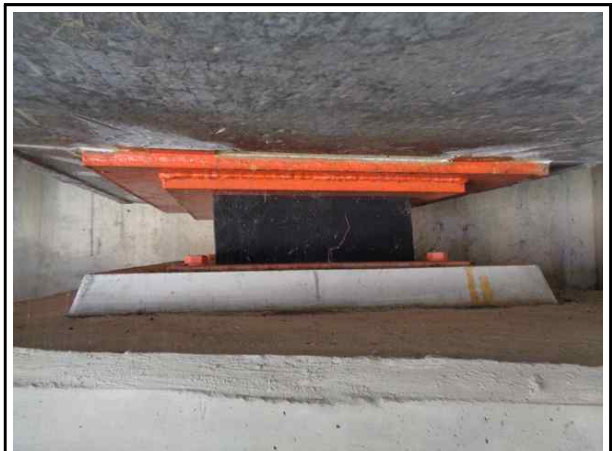
| 위치 | A2-SH5 |

| 현황 | 상태양호 |

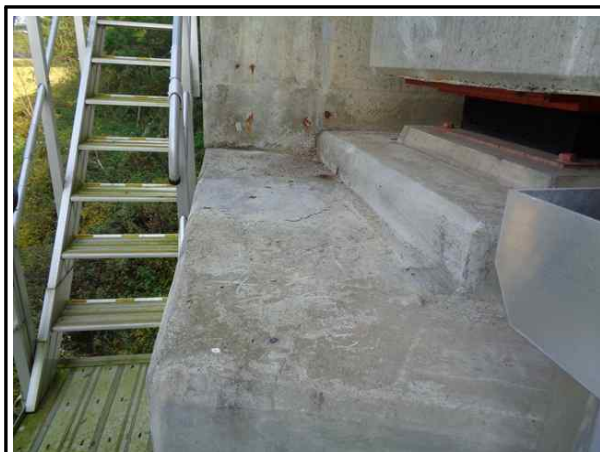
| 위치 | A2 |

| 현황 | 상부 박리(열화) |
| 원인 | 다짐불량, 시공미흡, 우수유입 |

| 구분 | 손상내용 | 개소 | 손상물량 | 단위 | 조치방안 | 비고 |
|---|---|---|---|---|---|---|
| 교대 | 박리(열화) | 1 | 1.00 | m <sup>2</sup> | 단면보수 | |

- 조사된 박리(열화)는 다짐불량 및 시공미흡, 외측 우수유입에 의한 손상으로 부재의 내구성 확보 차원의 단면보수가 필요할 것으로 사료된다.
- 교대에서 발생한 균열은 일방향 균열 폭 0.2mm 수준이다. 일방향 균열은 건조수축 및 온도변화에 의해 발생한 것으로 조사되었으나 구조적인 균열이 아니나 하자 만료 기간전에 표면처리 등의 조치가 필요할 것으로 사료된다.

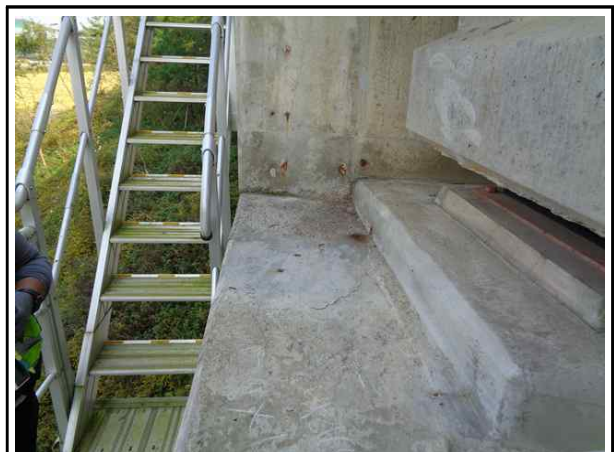
| 위치 | A2 |

| 현황 | 상부 박리(열화) |
| 원인 | 다짐불량, 시공미흡, 우수유입 |

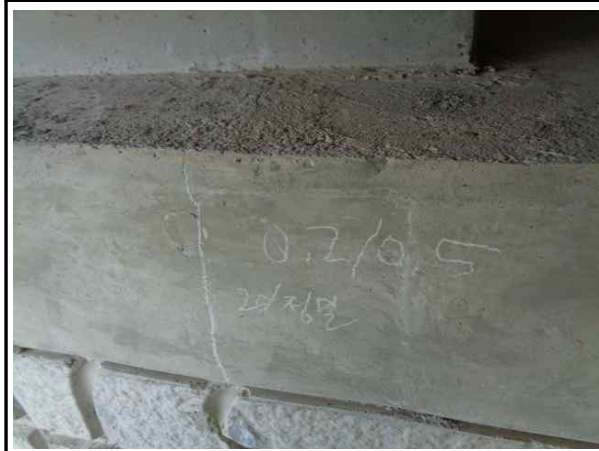
| 위치 | A2 |

| 현황 | 균열 폭 0.1mm |
| 원인 | 건조수축 |

| 구분 | 손상내용 | 개소 | 손상물량 | 단위 | 조치방안 | 비고 |
|---|---|---|---|---|---|---|
| | 균열(폭 0.3mm 미만) | 1 | 5.00 | m | 표면처리 | |
