## 제 3 장 외 관 조 사

성산교는 충청북도 청주시 청원구 오창읍 성산리 산153-13 일원 고속국도 32호선 상에 위치한 도로교량으로, 2018년 1월 준공 이후 현재까지 약 3년간 공용중인 설계하중 DB-24의 1등교이다.

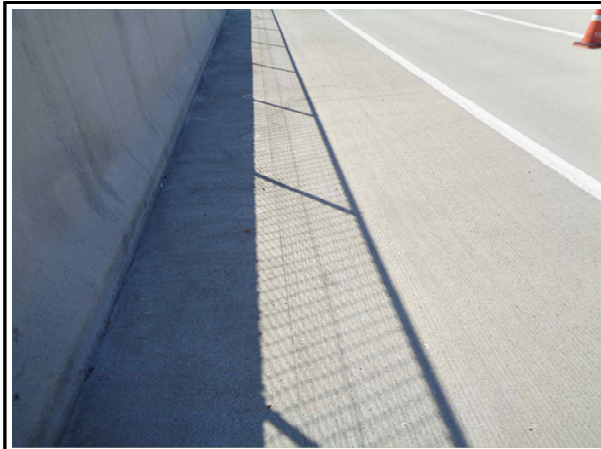
| 위치 | S1 |

| 현황 | 포장 망상균열 A=60.0m <sup>2</sup> |
| 원인 | 건조수축, 차량하중, 중차량 반복통행 |

- 교면포장에서는 경년에 따른 표면 마모와 차량 윤회중 및 건조수축으로 인한 포장 망상균열이 발생되어 있는 상태이다. 현재 손상의 발생 범위와 규모는 일부 구간에 국한된 수준으로 통행 차량의 안전 및 구조물의 사용성에 지장을 주고 있지는 않으나, 사용성 확보를 위한 적절한 보수를 시행하되, 향후 방수층 및 바닥판에 영향을 주는 수준까지 진행될 경우 전면 재포장을 고려하여야 한다.

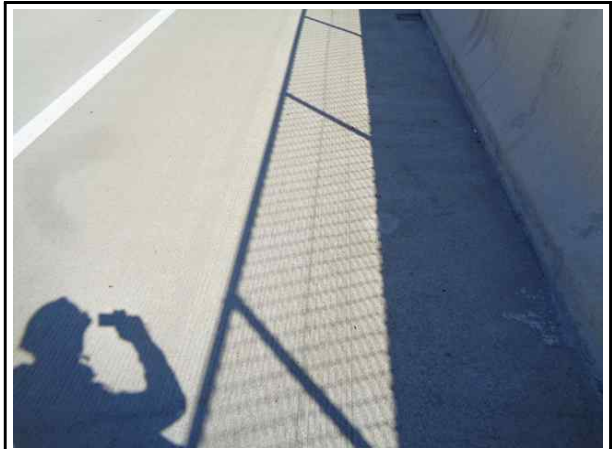
| 위치 | S2 |

| 현황 | 포장 망상균열 A=135m <sup>2</sup> |
| 원인 | 건조수축, 차량하중, 중차량 반복통행 |

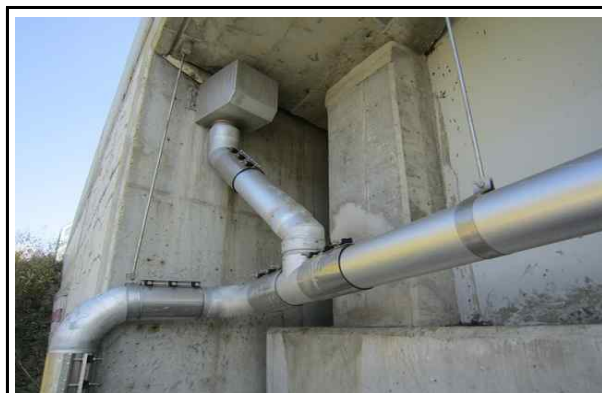
| 위치 | 배수관 |

| 현황 | 상태양호 |

- 배수시설은 기 점검과 비교하여 배수기능 및 통수성능에 문제가 없는 상태로 관리되고 있다.

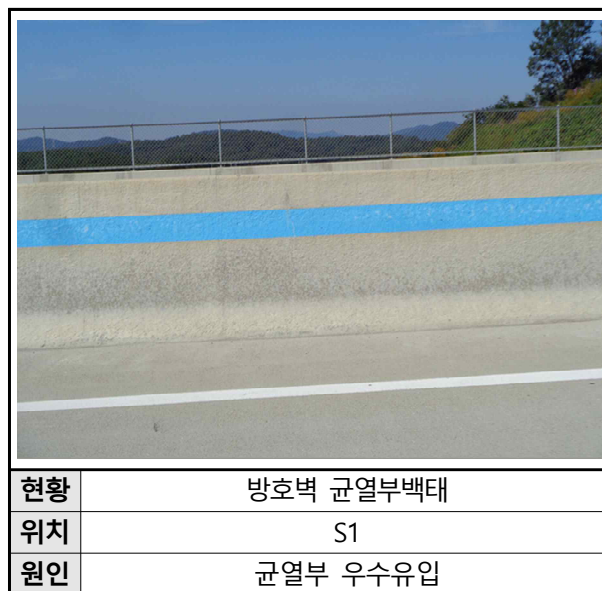
- 콘크리트 방호벽에서 발생한 주요 손상으로는 방호벽 균열부 백태 등이 일부 구간에 발생하였다.

- 방호벽에 발생한 균열부 백태 구간은 균열부 우수유입에 의한 손상으로 부재의 내구성 확보 차원의 백태 보수가 필요할 것으로 판단된다.

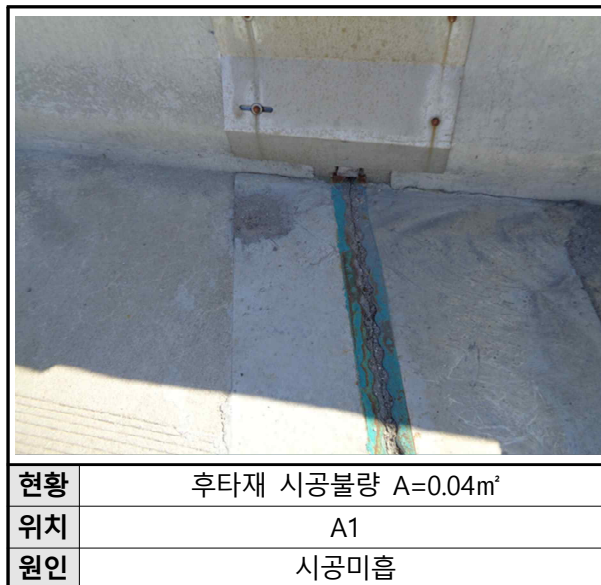
- 금회 점검에서는 신축이음장치의 본체와 후타재, 물받이 등 주요부재에 대한 외관 및 기능 상태를 조사하고, 연간 온도변화에 의한 신축거동량, 유간확보여부 등을 평가하기 위하여 신축이음장치 유간측정을 수행하였다. 계절별 신축량 조사 결과는 '3) 신축량 검토' 절에 상세히 서술하였다.
- 신축이음장치 외관조사 결과, 후타재에서 일부 열화가 발생하였고, 우천시 신축이음 누수여부 확인 결과, 특이사항은 없는 것으로 확인되었다.

- 후타재에서 발생한 시공불량은 초기 시공시 시공미흡에 의한 손상으로 단면보수 등의 조치가 요구된다.

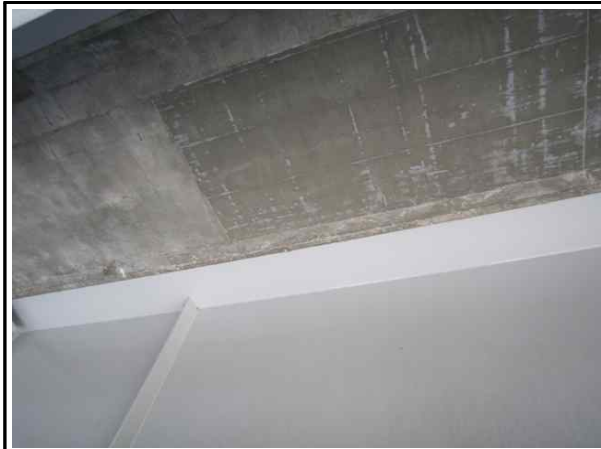
| 위치 | 바닥판 S1 |

| 현황 | 재료분리 0.2m×10.0m |
| 원인 | 거푸집 조기탈형, 공용 중 진동 등 |

- 바닥판에서 발생한 재료분리의 경우, 거푸집 조기탈형, 공용중 진동, 시공미흡 등에 의한 손상으로 부재의 내구성 확보차원의 단면보수 등의 유지관리가 요구된다.

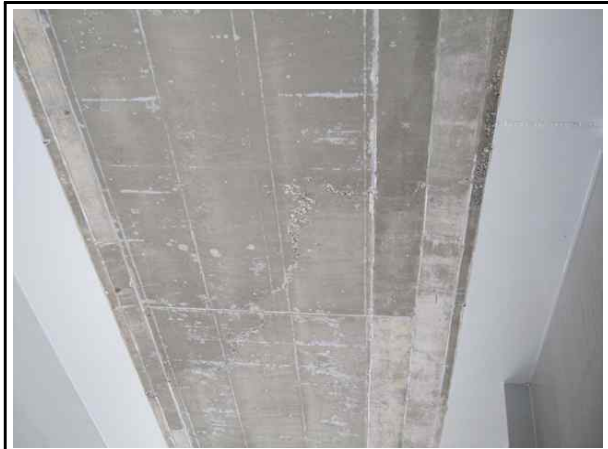
| 위치 | 바닥판 S1 |

| 현황 | 재료분리 0.5m×0.5m |
| 원인 | 거푸집 조기탈형, 공용 중 진동 등 |

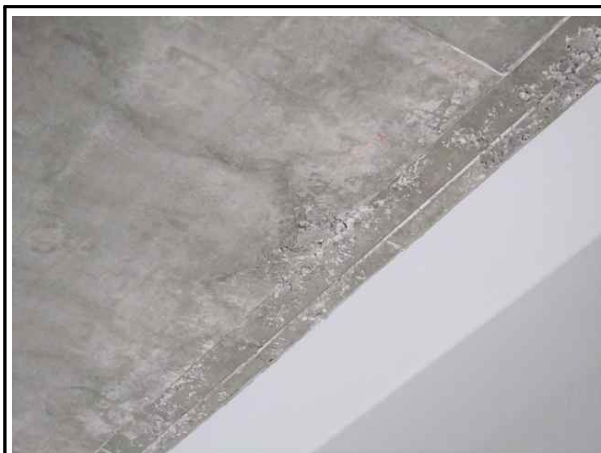
| 위치 | 바닥판 S1 |

| 현황 | 재료분리 0.7m×10.0m |
| 원인 | 거푸집 조기탈형, 공용 중 진동 등 |

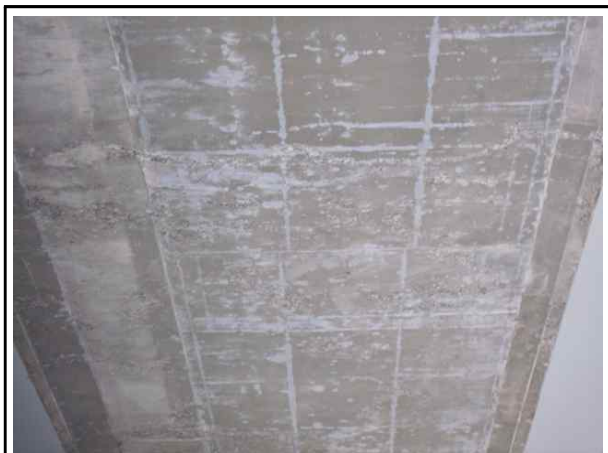
| 위치 | 바닥판 S1 |

| 현황 | 재료분리 1.0m×1.0m |
| 원인 | 거푸집 조기탈형, 공용 중 진동 등 |

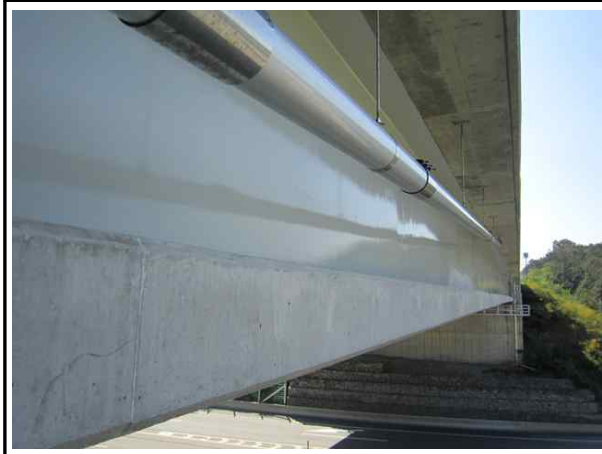
| 위치 | 거더 |

| 현황 | 상태양호 |

- 거더의 경우 현재 손상이 없는 양호한 상태로 확인되었으며, 주기적인 점검을 통한 손상의 발생여부 확인 등의 유지관리가 요구된다.

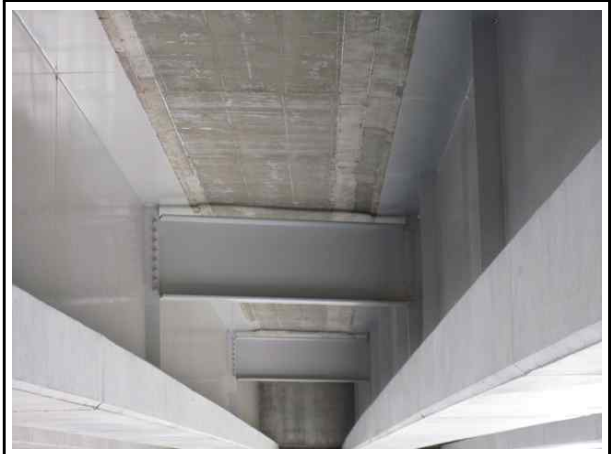
| 위치 | 가로보 |

| 현황 | 상태양호 |

- 가로보의 경우 현재 손상이 없는 양호한 상태로 확인되었으며, 주기적인 점검을 통한 손상의 발생여부 확인 등의 유지관리가 요구된다.

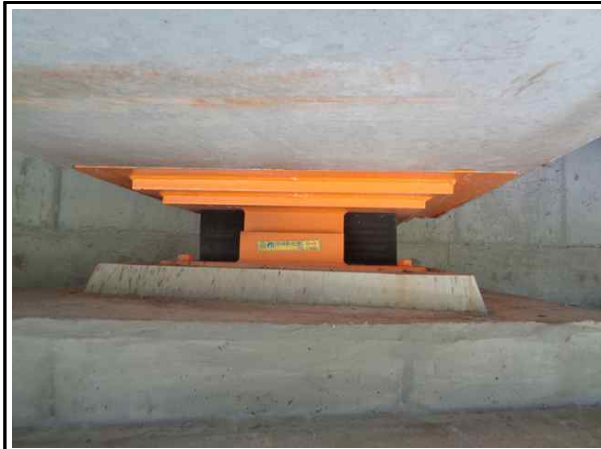
| 위치 | A1-SH2 |

| 현황 | 상태양호 |

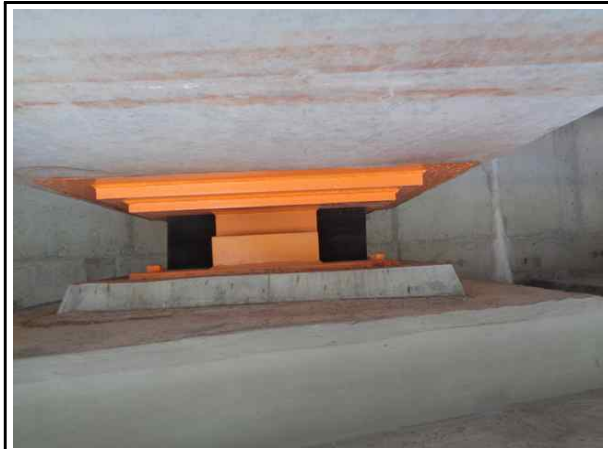
| 위치 | A1-SH8 |

| 현황 | 상태양호 |

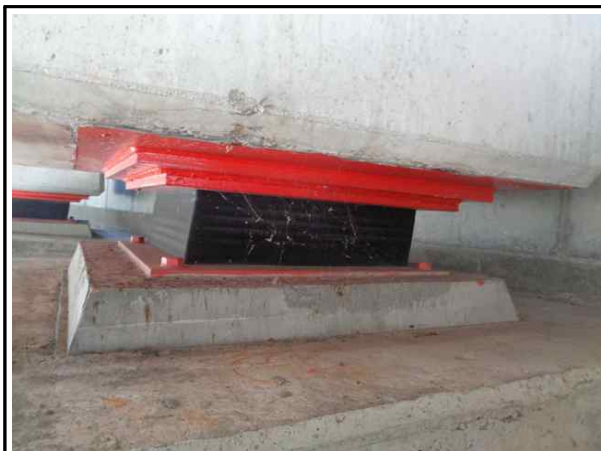
| 위치 | A2-SH3 |

| 현황 | 상태양호 |

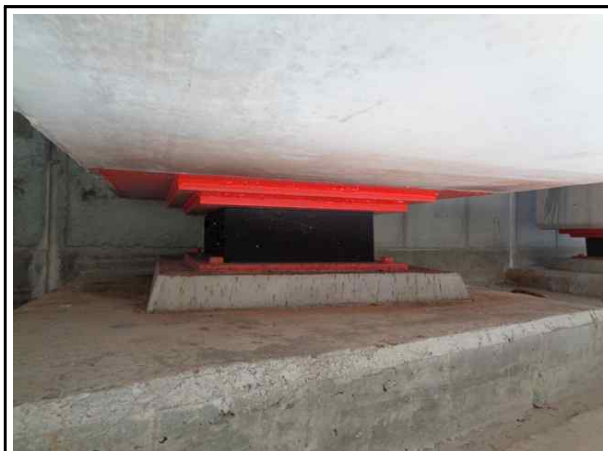
| 위치 | A2-SH7 |

| 현황 | 상태양호 |

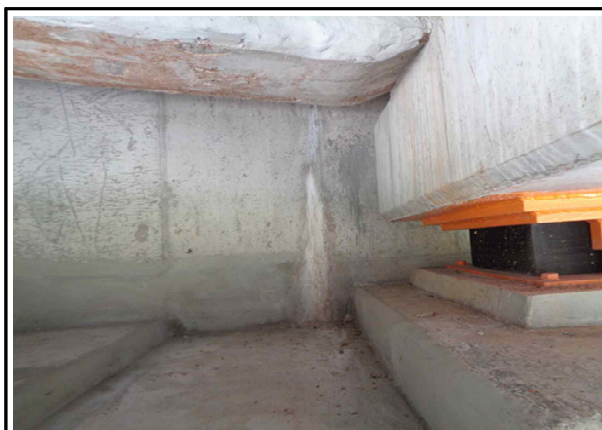
| 위치 | A1 |

| 현황 | 백태 0.3m×1.5m |
| 원인 | 외부 우수유입 |

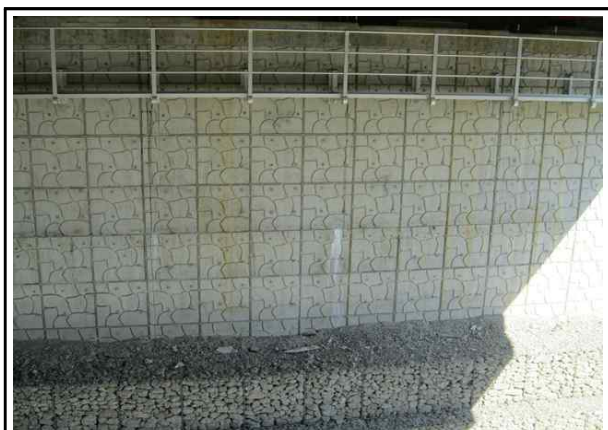
| 위치 | A2 |

| 현황 | 백태 0.3m×1.5m |
| 원인 | 외부 우수유입 |

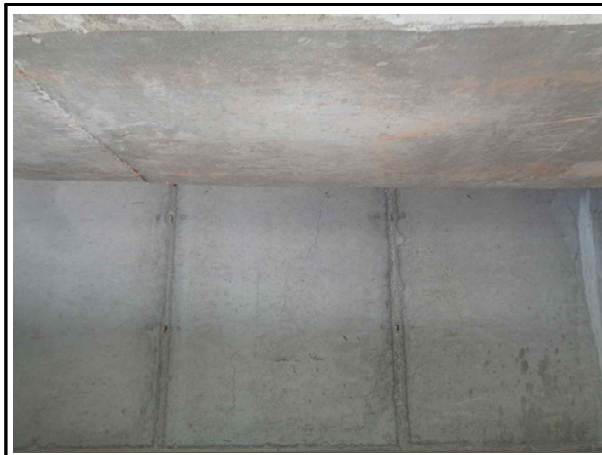
| 위치 | A2 |

| 현황 | 균열 폭0.2mm |
| 원인 | 건조수축, 구속응력 |

- 교대에서 발생한 균열은 대부분 일방향 균열 폭0.2mm 수준이다. 일방향 균열은 건조수축 및 온도변화에 의해 발생한 것으로 조사되었으나 구조적인 균열이 아니나 하자 만료 기간전에 표면처리 등의 조치가 필요할 것으로 사료된다.
- 백태 및 균열부 백태의 경우 외부 우수유입에 의한 손상으로 현재 경미한 상태이나, 손상의 진전 방지를 위한 백태보수가 필요할 것으로 판단되며, 체수흔적의 경우 현재 양호한 상태로 확인되어 주기적인 점검을 통한 손상의 진전 및 추가 발생여부 확인 등의 유지관리가 요구된다.

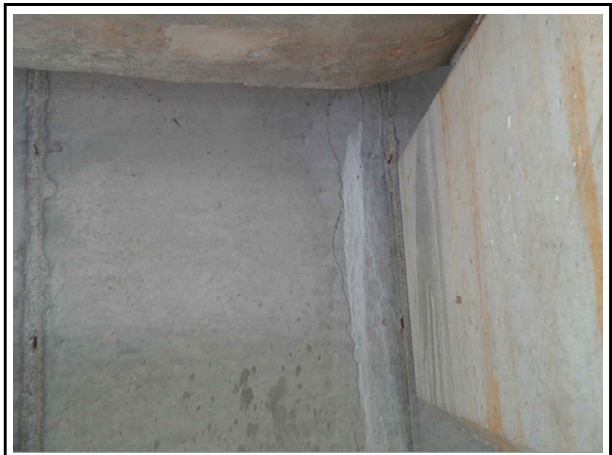
| 위치 | A2 |

| 현황 | 균열 폭0.2mm |
| 원인 | 건조수축, 구속응력 |

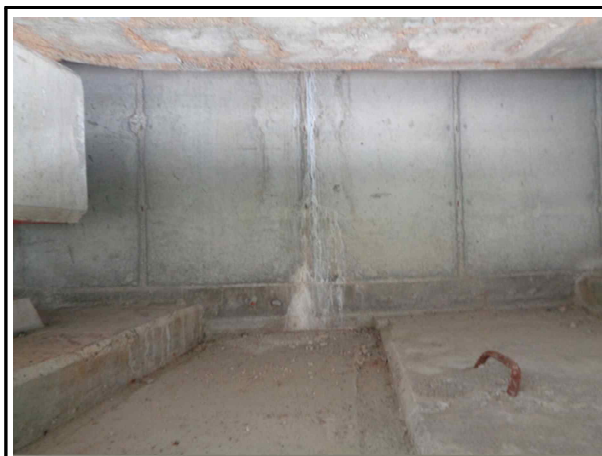
| 위치 | A2 |

| 현황 | 균열부백태 |
| 원인 | 건조수축, 균열부 우수유입 |

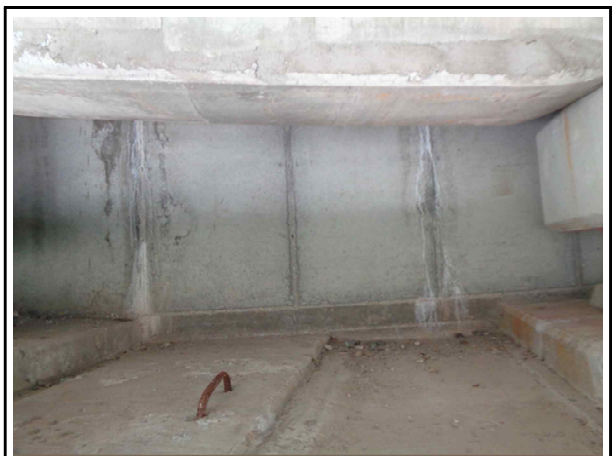
| 위치 | A2 |

| 현황 | 균열부백태 |
| 원인 | 건조수축, 균열부 우수유입 |
