## 제 3 장 외 관 조 사

오창JCT R-A교는 충청북도 청주시 청원구 오창읍 장대리 34-19 일원 고속국도 32호선 상에 위치한 도로교량으로, 2018년 1월 준공 이후 현재까지 약 3년간 공용중인 설계하중 DB-24의 1등교이다. 상부구조는 개량형 PSC빔 형식으로 총연장 100.0m(2@50.0m), 2경간 연속으로 구성되었으며, 교폭은 24.3m의 왕복 2차로(상행:1/하행:1)로 운용 중이다. 하부구조 형식은 말뚝기초 위에 시공된 역T형 교대 2기 및 T형 교각 1기로 구성되어 있으며, 교량 받침은 탄성받침, 신축이음장치는 뉴모노셀 JOINT(A1,A2)로 시공되어 있다.

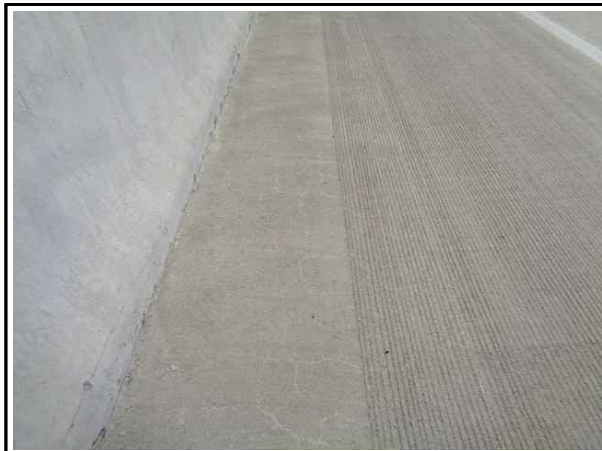
| 위치 | 오창방향 S1 |

| 현황 | 포장 망상균열 A=150.00m <sup>2</sup> |
| 원인 | 건조수축, 차량하중, 중차량 반복통행 |

- 교면포장에서는 경년에 따른 표면 마모와 차량 윤회중 및 건조수축으로 인한 포장 망상균열이 발생되어 있는 상태이다. 현재 손상의 발생 범위와 규모는 일부 구간에 국한된 수준으로 통행 차량의 안전 및 구조물의 사용성에 지장을 주고 있지는 않으나, 사용성 확보를 위한 적절한 보수를 시행하되, 향후 방수층 및 바닥판에 영향을 주는 수준까지 진행될 경우 전면 재포장을 고려하여야 한다.

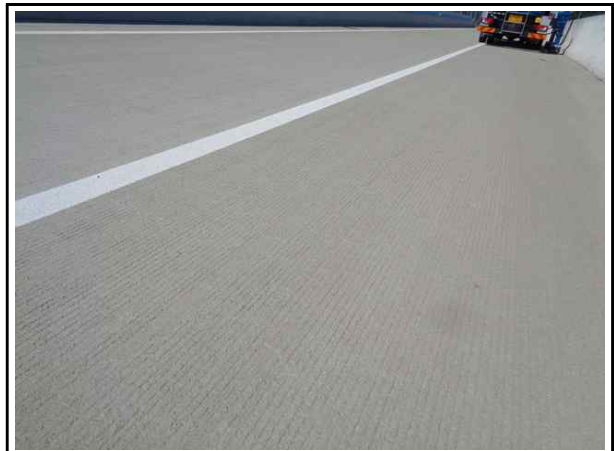
| 위치 | 오창방향 S2 |

| 현황 | 포장 망상균열 A=150.00m <sup>2</sup> |
| 원인 | 건조수축, 차량하중, 중차량 반복통행 |

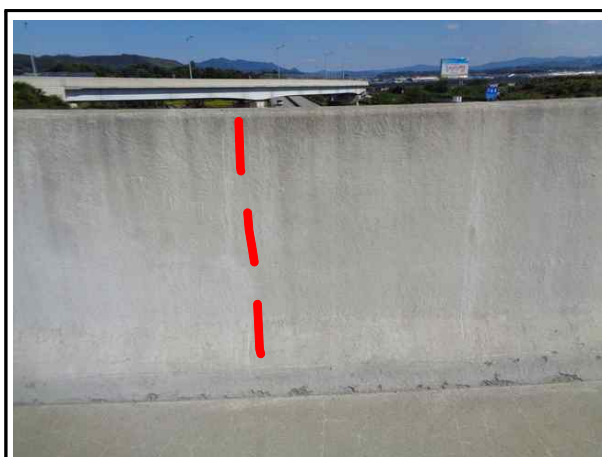
| 위치 | 오창방향 S1 |

| 현황 | 방호벽 균열 (폭0.3mm미만) |
| 원인 | 건조수축 |

- 방호벽에 발생한 균열은 대부분 폭0.1~0.3mm의 균열로, 손상원인은 선시공된 바닥판에 방호벽 및 연석이 타설되면서 발생한 구속응력에 기인한 부등 건조수축균열로 판단된다. 발생균열은 난간의 기능적인 측면에 영향을 미치는 요인은 아니나, 부재의 내구성 확보 차원의 표면처리, 주입보수 등의 보수가 요구된다.
- 방호벽 접속부 단차의 경우 시공시 노면 다짐을 실시하였으나 시공후 공용기간 동안 우수유입 등의 원인으로 침하가 발생한 것으로 판단된다. 현 상태는 차량 통행에 영향을 주지는 않지만 손상의 진전시 차량통행의 안전성에 영향을 끼칠수 있으므로 지속적인 점검을 통한 관리가 필요하다.

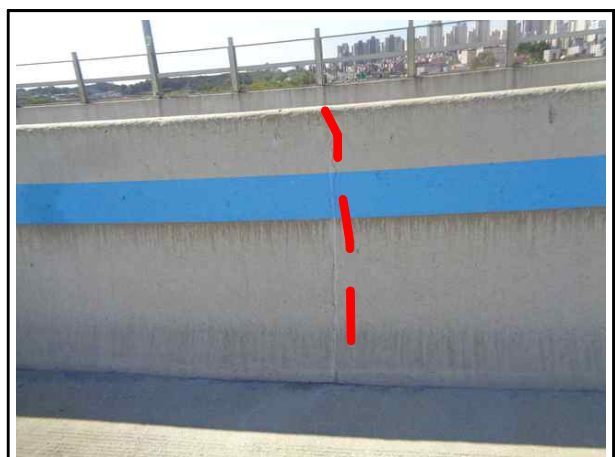
| 위치 | 오창방향 S1 |

| 현황 | 방호벽 중분대 균열 (폭0.3mm이상) |
| 원인 | 건조수축, 구속응력 |

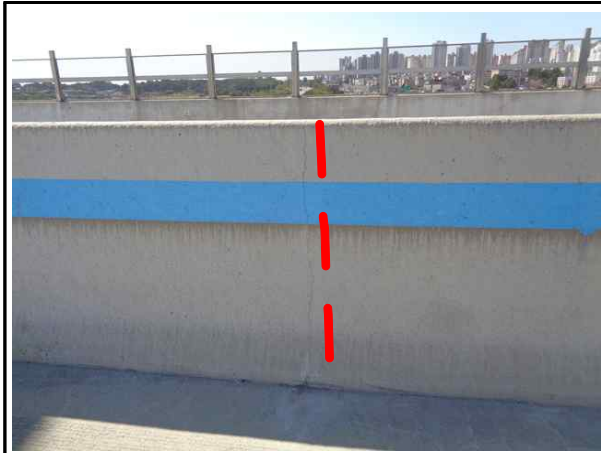
| 위치 | 오창방향 S2 |

| 현황 | 방호벽 중분대 균열 (폭0.3mm이상) |
| 원인 | 건조수축, 구속응력 |

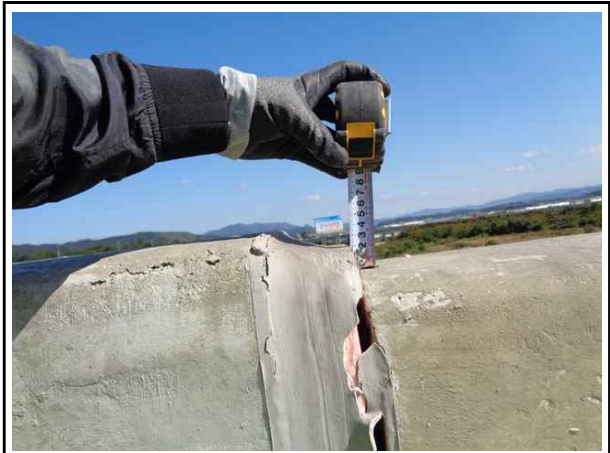
| 위치 | 오창방향 S2 |

| 현황 | 방호벽 접속부 단차 L=1.5m(T=4.5cm) |
| 원인 | 방호벽 접속부 침하 |

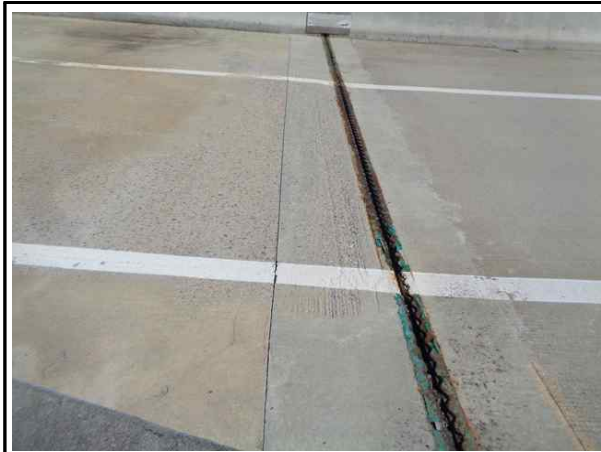
| 위치 | 옥산방향 A1 |

| 현황 | 후타재 표면불량 A=1.50m <sup>2</sup> |
| 원인 | 시공미흡 |

- 신축이음 본체부식의 경우에 본체 표면부식 이며 도장열화에 우천시 배수, 습기흡착 등이 원인으로 정기적인 점검을 통한관리가 필요하다.
- 후타재 표면불량은 시공미흡에 의한 손상으로 현 상태에서 차량의 주행에 직접적인 영향을 주지는 않으므로 손상부의 주기적인 관찰을 통해 후타재의 파손, 단차 등으로 진전되지 않도록 유지관리 할 필요가 있다.

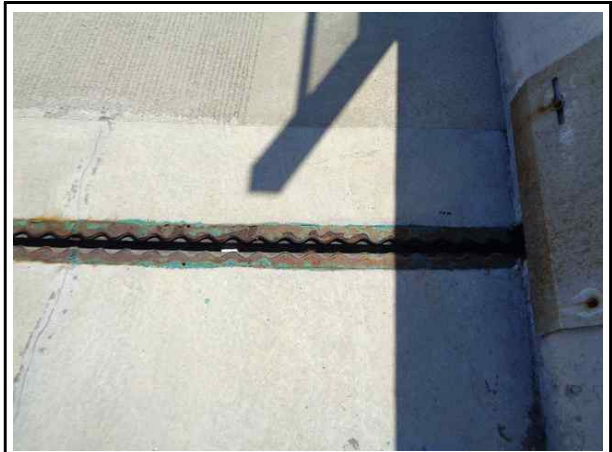
| 위치 | 옥산방향 A2 |

| 현황 | 본체부식 A=7.00m |
| 원인 | 우천시 우수유입, 도장열화, 습기흡착 |

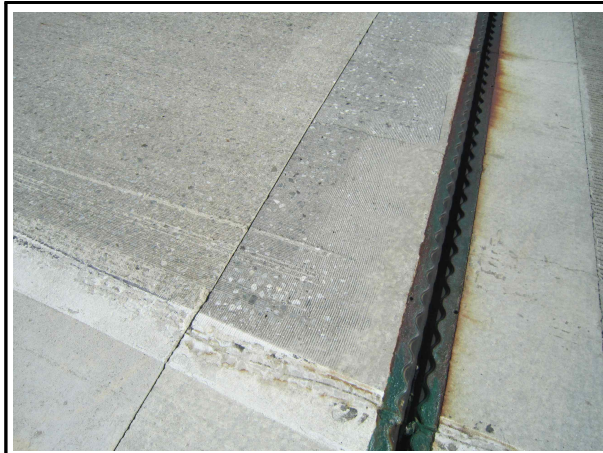
| 위치 | 오창방향 A1 |

| 현황 | 후타재 긁힘 A=0.03m <sup>2</sup> |
| 원인 | 외부충격 |

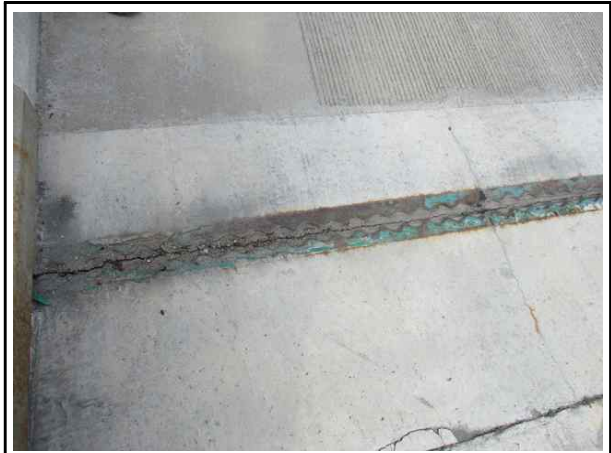
| 위치 | 옥산방향 A2 |

| 현황 | 본체부식 A=7.00m |
| 원인 | 우천시 우수유입, 도장열화, 습기흡착 |

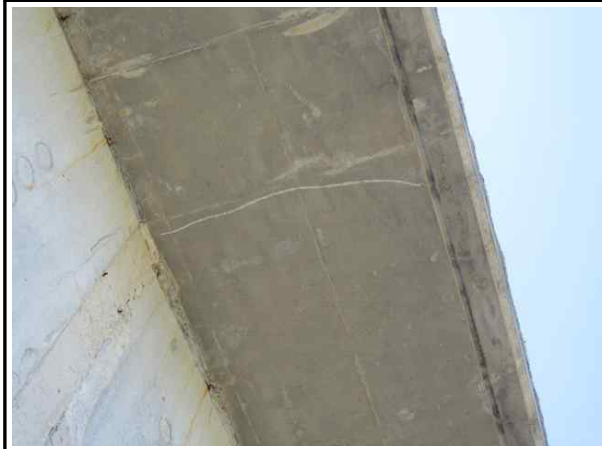
| 위치 | 바닥판 S1 |

| 현황 | 균열 (폭0.3mm미만) |
| 원인 | 건조수축 |

- 바닥판에서 발생한 균열은 대부분 횡방향으로, 최대폭은 일방향 균열 폭0.1mm 수준이다. 일방향 균열은 건조수축 및 온도변화에 의해 발생한 것으로 손상의 진전은 없는 것으로 조사되었고 구조적인 균열이 아니므로 지속적인 관찰 후 균열 진전시 보수하는 것이 적절할 것으로 판단된다.
- 재료분리의 경우 시공시 거푸집조기탈영이 원인으로 구조적인 손상은 아닌 것으로 판단되나 내구성증진을 위한 단면보수 등의 조치가 필요하다.

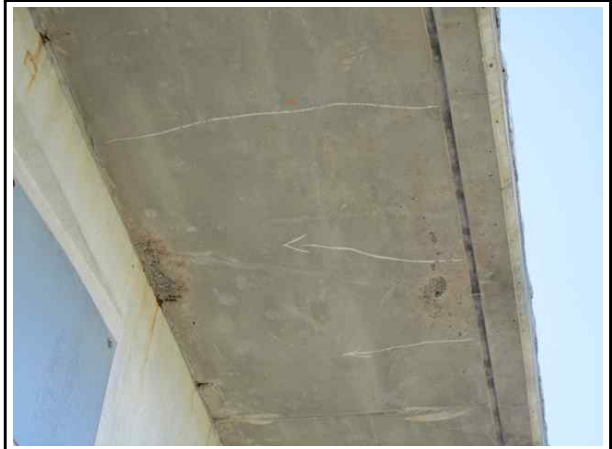
| 위치 | 바닥판 S2 |

| 현황 | 균열 (폭0.3mm미만) |
| 원인 | 건조수축 |

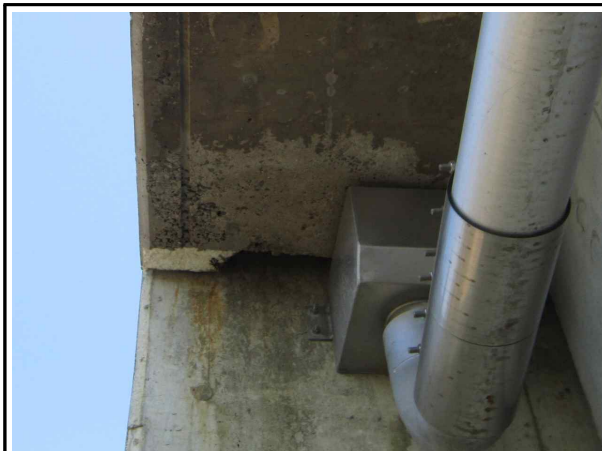
| 위치 | 바닥판 S1 |

| 현황 | 재료분리 A=0.30m² |
| 원인 | 거푸집 조기탈영, 시공미흡 |

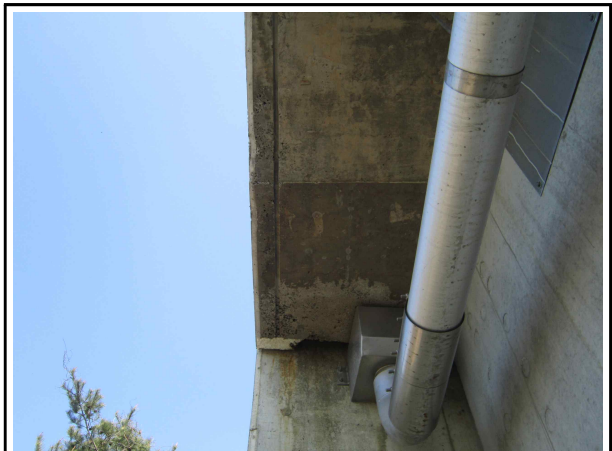
| 위치 | 바닥판 S1 |

| 현황 | 재료분리 A=0.30m² |
| 원인 | 거푸집 조기탈영, 시공미흡 |

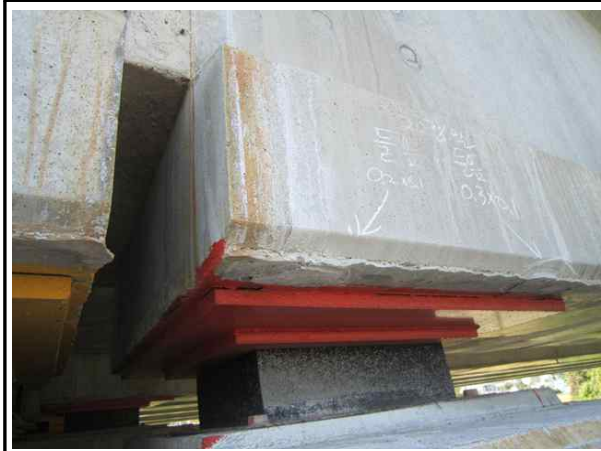
| 위치 | 거더 S1-G1 |

| 현황 | 들뜸 A=0.02m² |
| 원인 | 시공초기 다짐부족 |

- 금회 점검시 조사된 거더의 들뜸은 교량받침 시공시 상부플레이트 용접열에 의한 손상으로 판단되며, 파손의 경우 공용중 외부충격이 발생할 여건이 되지 않는 위치이므로 시공중 외부 충격에 의한 것으로 유추된다. 기 발생한 손상부의 경우 손상정도는 경미하나 손상의 진전 방지를 위한 단면보수 등의 조치가 요망된다.

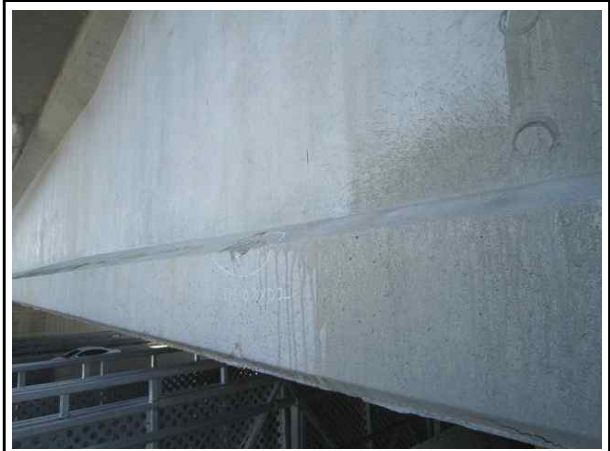
| 위치 | 거더 S2-G1 |

| 현황 | 파손 A=0.06m² |
| 원인 | 시공시 충격 |

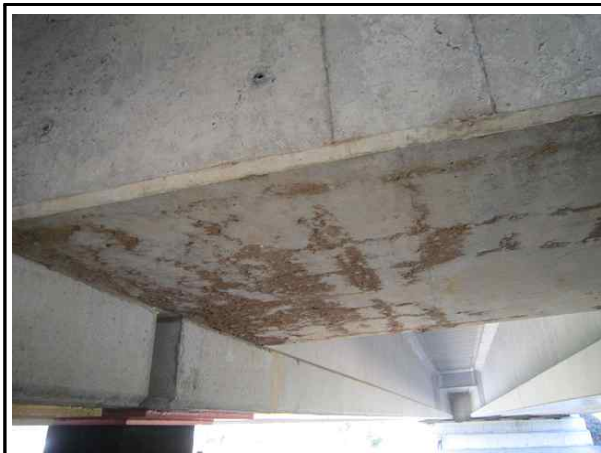
| 위치 | 가로보 |

| 현황 | 재료분리 A=0.49m² |
| 원인 | 시공초기 다짐부족 |

- 가로보의 경우 시공초기 다짐부족으로 인한 재료분리가 조사되었으며, 구조적인 손상은 아니나 내구성 증진을 위한 단면보수 등의 보수가 필요하다.

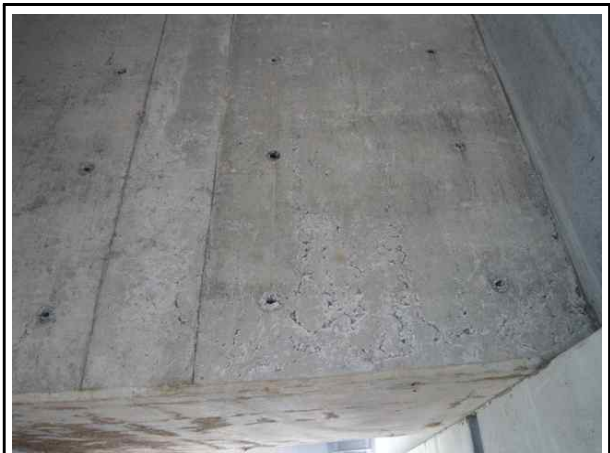
| 위치 | 가로보 |

| 현황 | 재료분리 A=1.00m² |
| 원인 | 시공초기 다짐부족 |

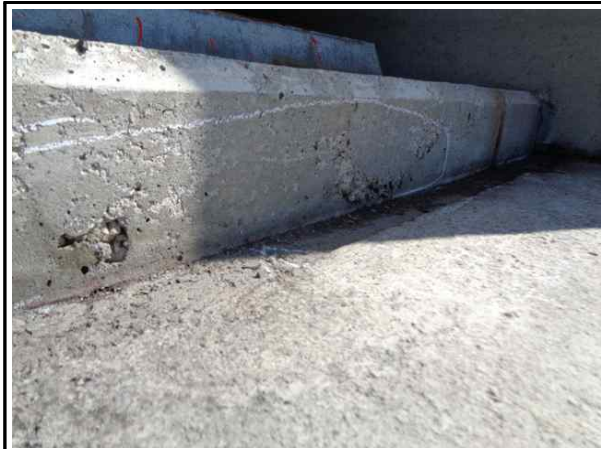
| 위치 | A2-SH6 |

| 현황 | 받침콘크리트 재료분리 A=0.10m <sup>2</sup> |
| 원인 | 거푸집 조기탈형, 다짐불량 |

- 받침콘크리트 재료분리는 교량받침 시공시 거푸집조기탈형, 다짐불량으로 인한 손상으로 구조적인 손상은 아닌 것으로 판단되나 내구성증진을 위한 단면보수 등의 조치가 필요하다.
- 볼트부식, 플레이트 부식은 공용중 자외선 등의 원인으로 도장이 열화 되고 습기흡착이 병행되어 표면에 부식이 발생한 것으로 판단되며, 교량받침의 기능에 영향을 주지는 않으나 손상진전 방지를 위한 도장보수 등의 조치가 필요하다.

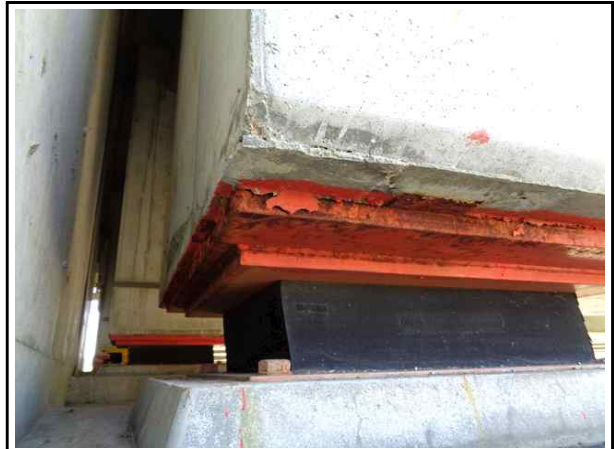
| 위치 | A2-SH1 |

| 현황 | 플레이트 부식 |
| 원인 | 도장열화, 습기흡착 |

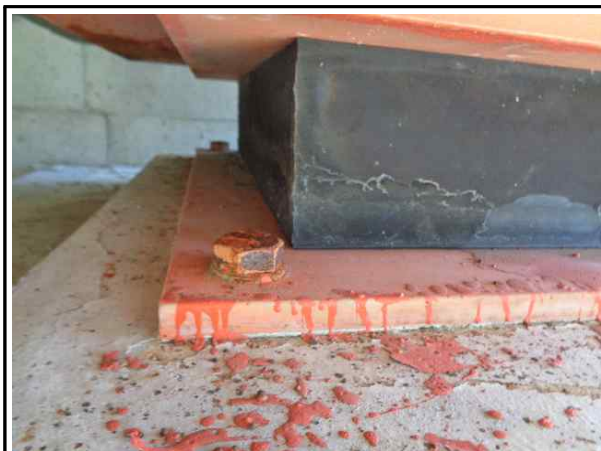
| 위치 | A2-SH6 |

| 현황 | 볼트부식 |
| 원인 | 도장열화, 습기흡착 |

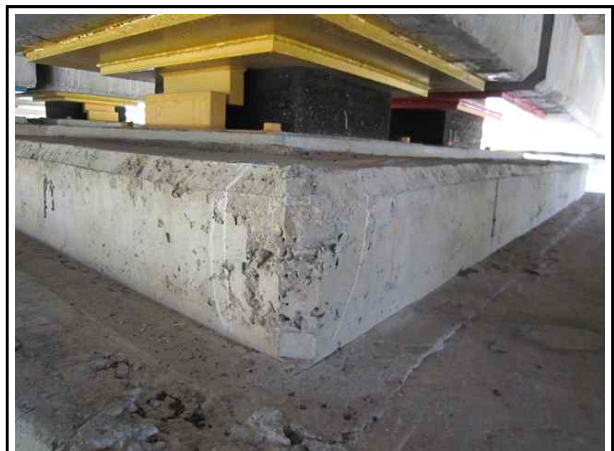
| 위치 | P1-SH8 |

| 현황 | 받침콘크리트 재료분리 A=0.04m <sup>2</sup> |
| 원인 | 거푸집 조기탈형, 다짐불량 |

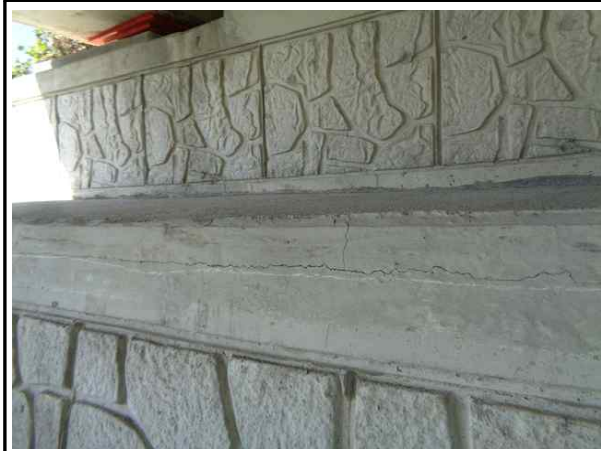
| 위치 | A1 |

| 현황 | 들뜸 A=2.00m <sup>2</sup> |
| 원인 | 거푸집조기탈형 |

- 교대에서 조사된 균열(폭0.3mm미만), 균열(폭0.3mm이상)의 경우 건조수축 및 구속응력에 의한 손상이며, 들뜸은 거푸집조기탈형이 원인으로 유추된다. 조사된 손상 모두 구조적인 손상은 아닌 것으로 판단되나 내구성증진을 위한 표면처리, 주입보수, 단면보수 등의 보수가 필요하다.
- 교각에서 조사된 균열(폭0.3mm미만), 망상균열의 경우 건조수축에 의한 것으로 판단되며, 내구성 확보 차원의 표면처리 보수가 필요하다.

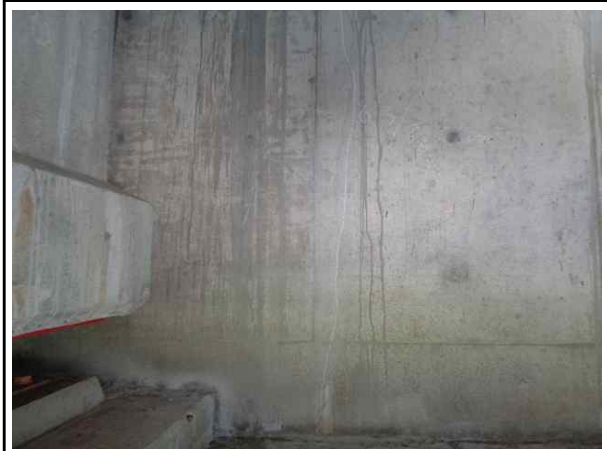
| 위치 | A1 |

| 현황 | 균열(폭0.3mm이상) |
| 원인 | 건조수축, 초기온도변화 |

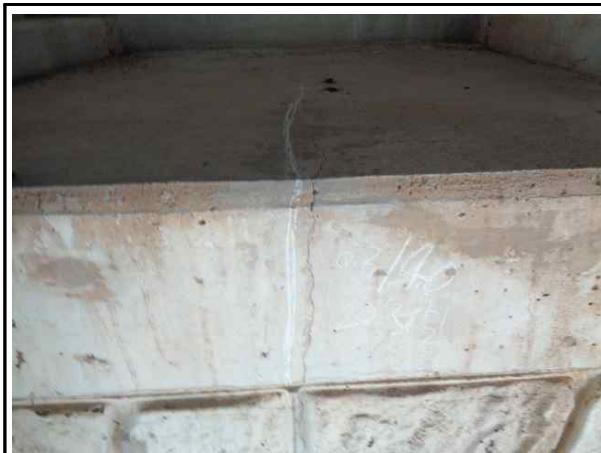
| 위치 | A2 |

| 현황 | 균열(폭0.3mm이상) |
| 원인 | 건조수축, 초기온도변화 |

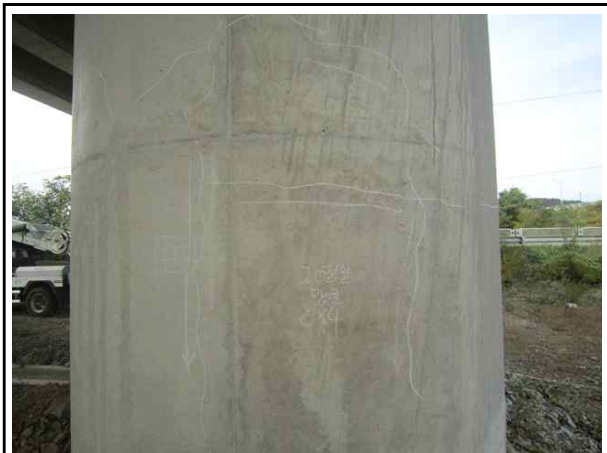
| 위치 | P1 기둥부 |

| 현황 | 망상균열 A=48.00m <sup>2</sup> |
| 원인 | 건조수축 |
