## 제 3 장 외 관 조 사

## 3.2 외관조사 결과

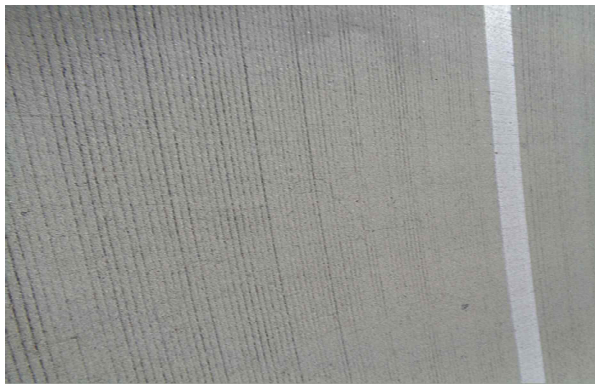
| 위치 | S9 | 위치 | S10 |

| 현황 | 포장 망상균열 A=225.00m² | 현황 | 포장 망상균열 A=200.00m² |
| 원인 | 건조수축, 차량하중, 중차량 반복통행 | 원인 | 건조수축, 차량하중, 중차량 반복통행 |

- 금회 점검시 조사된 교면포장 망상균열 손상은 망상균열 자체의 면적은 넓게 분포 되어있으나 균열 폭이 경미하고 차량의 주행에 영향을 끼치는 정도는 아닌 것으로 조사되었다.

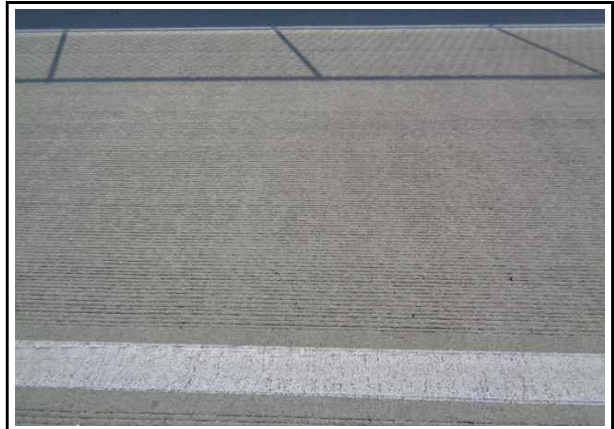
| 위치 | S10 |

| 현황 | 포장 망상균열 A=200.00m <sup>2</sup> |
| 원인 | 건조수축, 차량하중, 중차량 반복통행 |

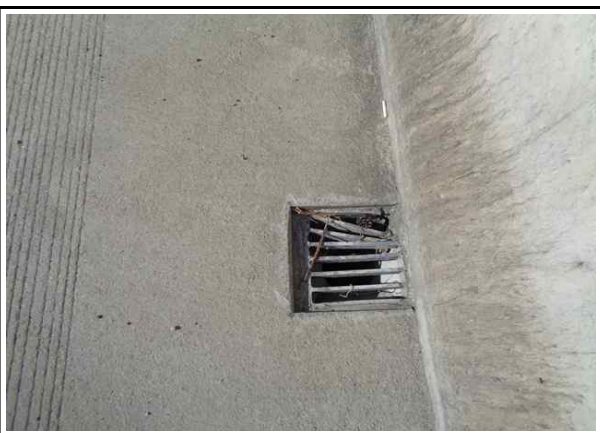
| 위치 | 배수구 S1 | 위치 | 배수관 |

| 현황 | 그레이팅 파손 | 현황 | 상태양호 |
| 원인 | 외부충격 | 원인 | - |

- 금회 점검시 배수구 그레이팅 파손이 조사되었으나 배수시설은 기 점검과 비교하여 배수기능 및 통수성능에 문제가 없는 상태로 확인되었다.

| 구분 | 손상내용 | 개소 | 손상물량 | 단위 | 조치방안 | 비고 |
|---|---|---|---|---|---|---|
| 배수시설 | 그레이팅 파손 | 1 | 1.00 | EA | 배수구덮개교체 | |

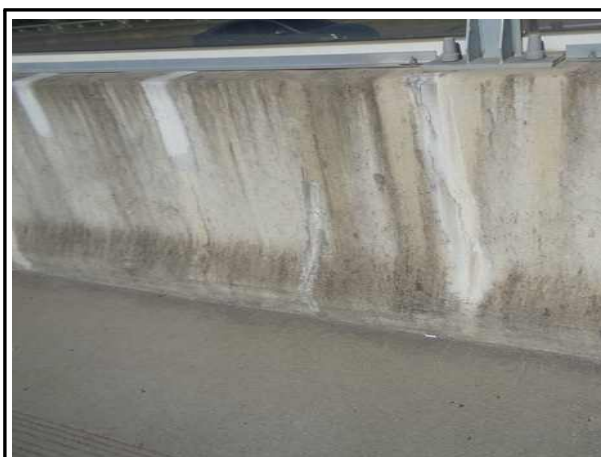
| 위치 | S1 |

| 현황 | 방호벽 망상균열 A=35.00m <sup>2</sup> |
| 원인 | 건조수축 |

- 방호벽에 발생한 균열(폭0.3mm미만), 균열(폭0.3mm이상), 망상균열은 건조수축 및 구속응력에 의한 손상이며, 해당 부재에 대한 내구성 확보 및 손상진전 방지를 위하여 균열(폭0.3mm미만), 망상균열에는 표면처리, 균열(폭0.3mm이상)에는 주입보수 등의 보수간 필요하다.
- 균열부 백태 구간은 균열부 우수유입에 의한 손상으로 부재의 내구성 확보 차원의 백태 보수가 필요할 것으로 판단된다.

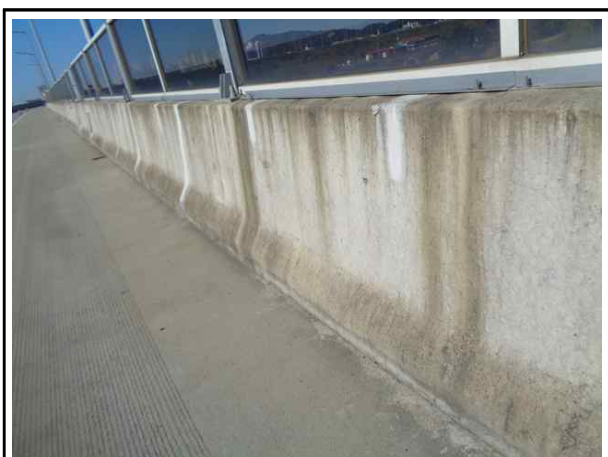
| 위치 | S2 |

| 현황 | 방호벽 망상균열 A=40.00m <sup>2</sup> |
| 원인 | 건조수축 |

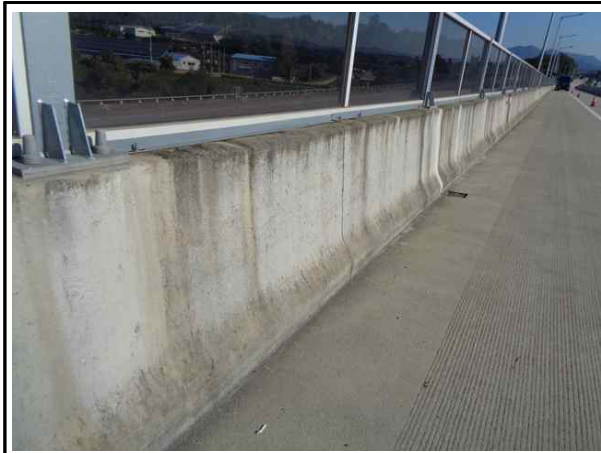
| 위치 | S5 |

| 현황 | 방호벽 망상균열 A=40.00m <sup>2</sup> |
| 원인 | 건조수축 |

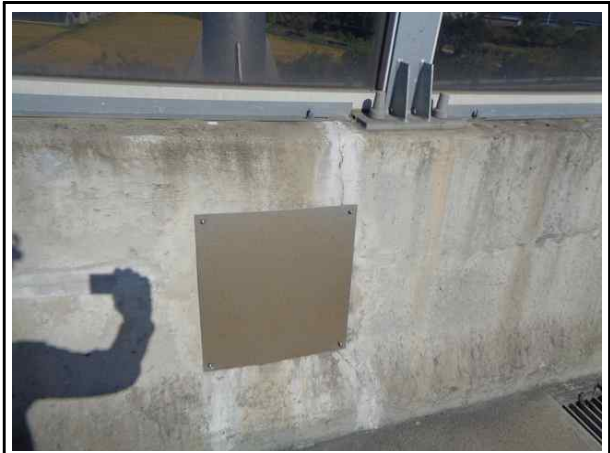
| 위치 | S7 |

| 현황 | 방호벽 균열(폭0.2mm) |
| 원인 | 건조수축 |

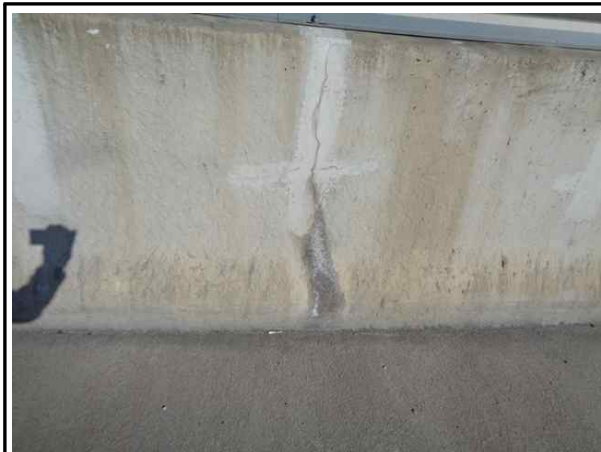
| 위치 | S9 |

| 현황 | 방호벽 균열부백태 A=0.20m <sup>2</sup> |
| 원인 | 균열부 우수유입 |

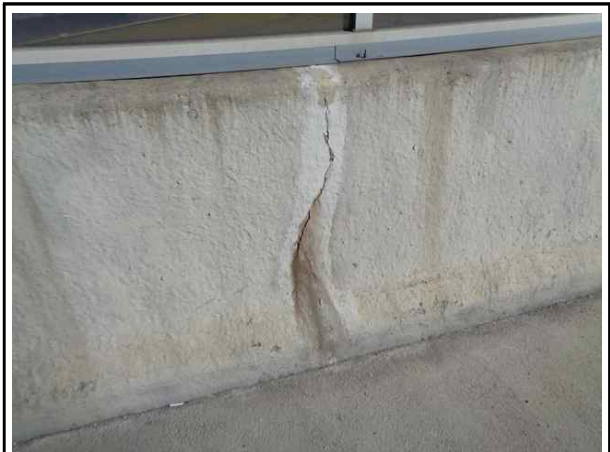
| 위치 | S10 |

| 현황 | 방호벽 균열(폭1.0mm) |
| 원인 | 건조수축 |

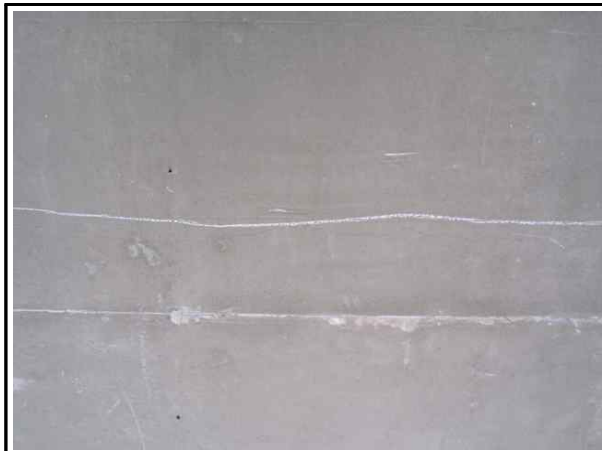
| 위치 | 바닥판 S2 |

| 현황 | 균열(폭0.3mm미만) |
| 원인 | 건조수축 |

- 바닥판에서 발생한 균열, 망상균열은 대부분 횡방향으로, 최대폭은 일방향 균열 폭0.2mm 수준이다. 일방향 균열은 건조수축 및 온도변화에 의해 발생한 것으로 구조적인 균열이 아니므로 지속적인 관찰 후 균열 진전시 보수하는 것이 적절할 것으로 판단된다.
- 금회 정밀안전점검에서 조사된 거더내부의 바닥판하면 균열부백태는 교각 지점부 기준으로 주로 분포되어있으며, 균열부백태의 손상진전으로 인한 들뜸 등의 2차적인 손상을 방지하기 위하여 백태보수 등의 보수조치를 실시하고 지속적인 점검을 통한 주의 깊은 유지관리가 요구된다.

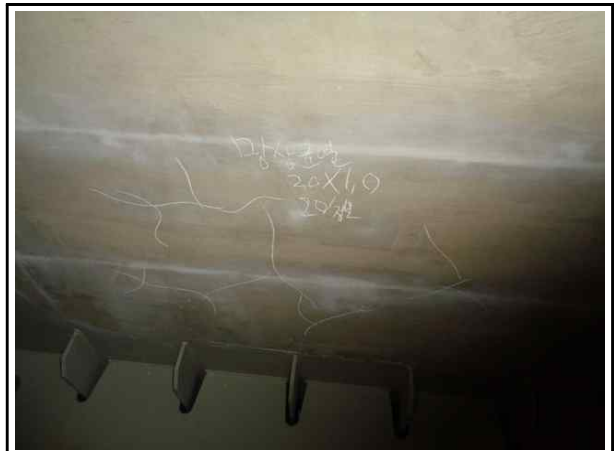
| 위치 | 바닥판 S7(거더내부) |

| 현황 | 망상균열 A=2.00m <sup>2</sup> |
| 원인 | 건수추축 |

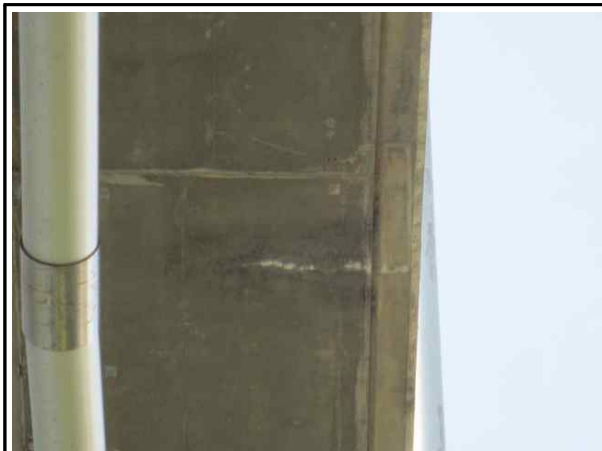
| 위치 | 바닥판 S7 |

| 현황 | 백태 A=0.05m <sup>2</sup> |
| 원인 | 균열부 우수유입 |

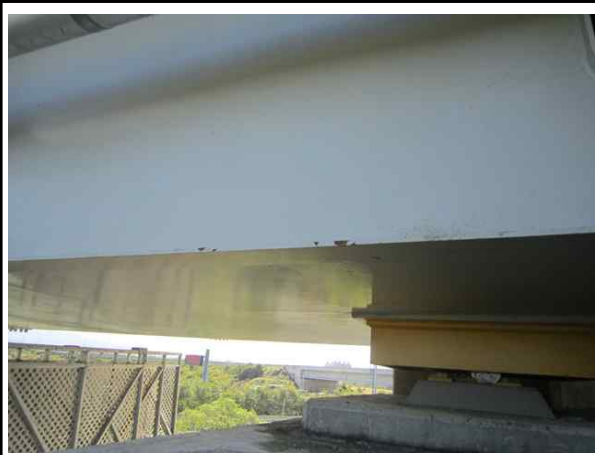
| 위치 | 거더외부 S10-G2 |

| 현황 | 도장박리 A=0.04m <sup>2</sup> |
| 원인 | 도장열화 |

- 금회 점검시 조사된 거더외부 도장박리의 경우 도장열화에 의한 손상이며, 거더내부의 도장박리 및 부식은 시공시 도장굵힘부에 습기흡작이 병행하여 발생한 손상이다. 두 손상 모두 구조적인 손상은 아니나 손상의 확장방지, 내구성증진을 위한 도장보수 등의 보수가 필요하다고 판단된다.
- Steel Box 구간 가로보의 경우 현재 손상이 없는 양호한 상태로 확인되었으며, 주기적인 점검을 통한 손상의 발생여부 확인 등의 유지관리가 요구된다.

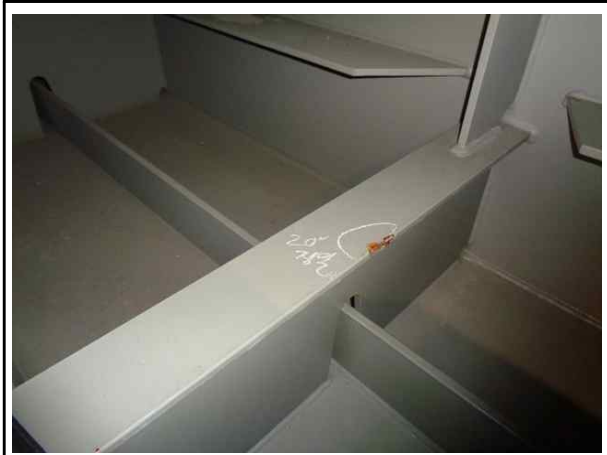
| 위치 | 거더내부 S8-G2 |

| 현황 | 도장박리 및 부식 A=0.01m <sup>2</sup> |
| 원인 | 시공시 굽힘 및 습기흡착 |

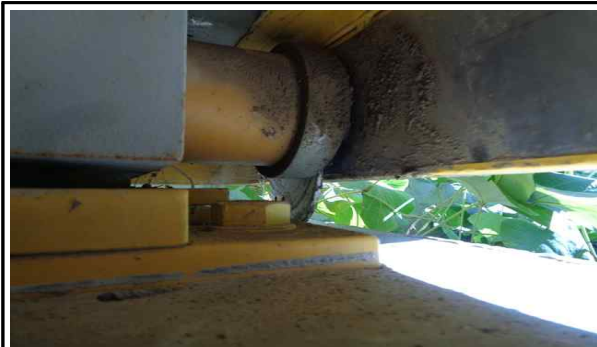
| 위치 | A1-SH1 |

| 현황 | 미끄럼방지판 노출 |
| 원인 | 시공불량 |

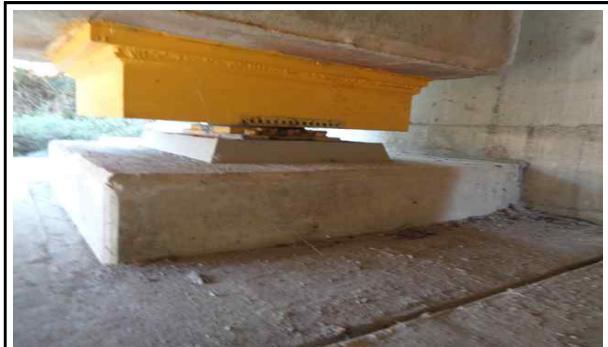
| 위치 | A1-SH4 |

| 현황 | 이동량 눈금자 손상 |
| 원인 | 시공시 외부 충격 |

- 금회 점검시 조사된 받침콘크리트 재료분리의 경우 거푸집 조기탈형, 다짐불량으로 인한 손상으로 받침의 기능성에는 영향을 주지 않으나 내구성 확보 등을 위한 단면보수 등의 보수가 필요하다.
- 이동량 눈금자 손상, 미설치, 고정핀 미제거 등의 경우 받침의 기능성에 영향을 주는 손상을 아니며, 보수의 우선적인 손상도 아닌 것으로 판단되므로 주기적인 점검을 통한 유지관리가 요구된다.

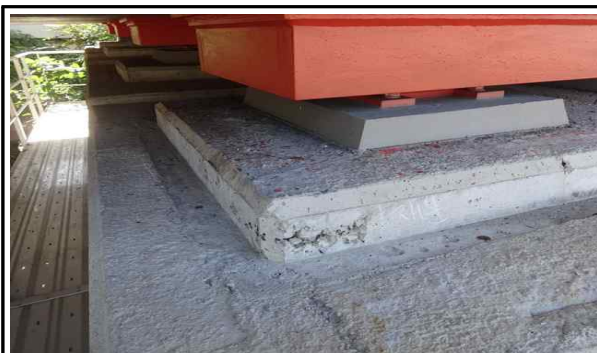
| 위치 | P1-SH4 |

| 현황 | 받침콘크리트 재료분리 A=0.03m <sup>2</sup> |
| 원인 | 거푸집 조기탈형, 다짐불량 |

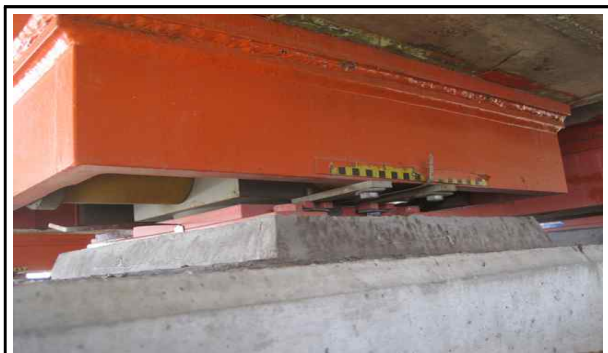
| 위치 | P2-SH7 |

| 현황 | 고정핀 미제거 |
| 원인 | 시공미흡 |

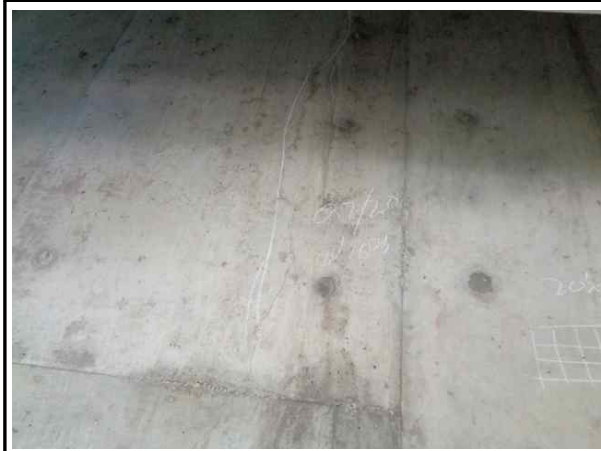
| 위치 | A2 |

| 현황 | 균열(폭0.3mm미만) |
| 원인 | 건조수축, 온도변화 |

- 조사된 균열(폭0.3mm미만), 망상균열 의 경우 건조수축, 온도변화 등에 의한 손상으로 현재 경미한 상태이나, 손상의 진전 시 내구성 확보 등을 위한 표면처리 등의 보수가 필요하다.
- 조사된 망상균열 및 백태의 경우 기 망상균열부에 외부 우수유입으로 인한 손상으로 현재 경미한 상태이나, 손상의 진전 방지를 위한 단면보수가 필요할 것으로 판단된다.

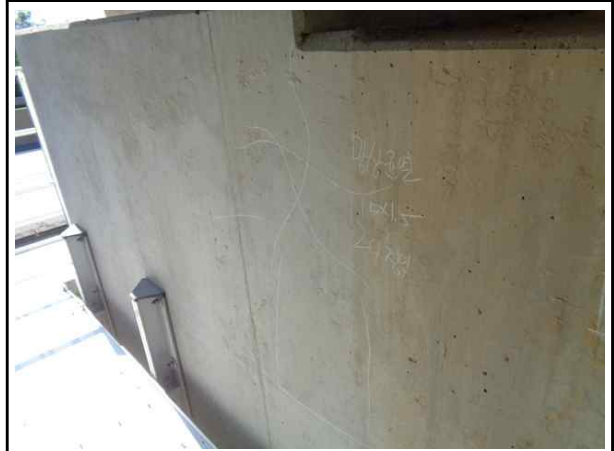
| 위치 | P6 코핑부 |

| 현황 | 망상균열 A=2.25m² |
| 원인 | 건조수축, 온도변화 |

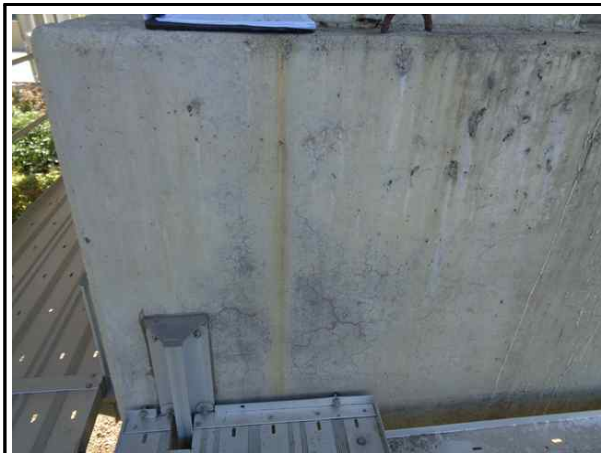
| 위치 | P6 코핑부 |

| 현황 | 망상균열 및 재료분리 A=2.25m² |
| 원인 | 거푸집 조기탈형, 다짐불량, 외부우수유입 |

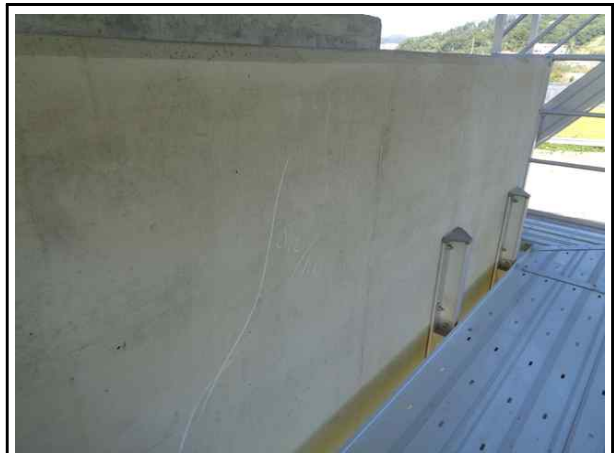
| 위치 | P8 코핑부 |

| 현황 | 균열(폭0.3mm미만) |
