# 제 1 장 옥산JCT RAMP-A교

## 1.1 시설물의 개요

옥산JCT RAMP-A교는 충청북도 청주시 흥덕구 옥산면 수락리 산 6-8번지 일원 고속국도 32호선상에 위치한 도로교량으로, 2018년 1월 준공 이후 현재까지 약 3년간 공용중인 설계하중 DB-24의 1등교이다. 상부구조는 DCB(Double Composite BOX)GIRDER 형식으로 총연장 257.0m(82.0m+93.0m+82.0m), 3경간 연속으로 구성되었으며, 교폭은 12.6m의 편도2차로 운용중이다. 하부구조 형식은 말뚝 및 직접기초로서, PHC 말뚝기초 위에 시공된 역T형 교대 2기 및 T형 교각 2기로 구성되어 있다. 교량 받침은 에너지분산받침, 신축이음장치는 핑거 JOINT(A1,A2)로 시공되어 있다.

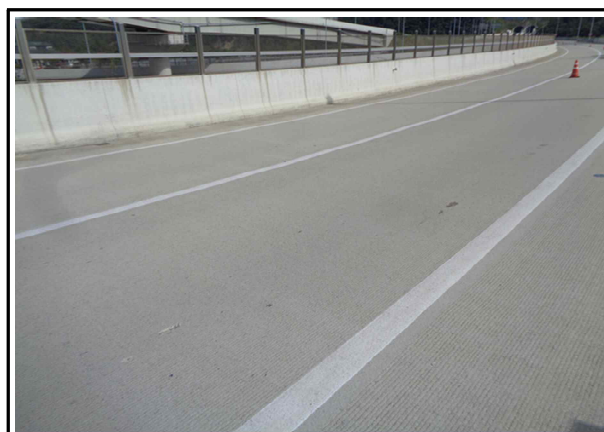
| 위치 | S2 |

| 현황 | 상태양호 |

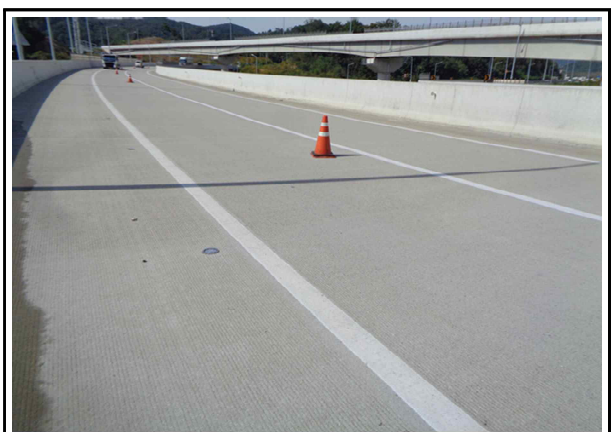
| 위치 | S3 |

| 현황 | 상태양호 |

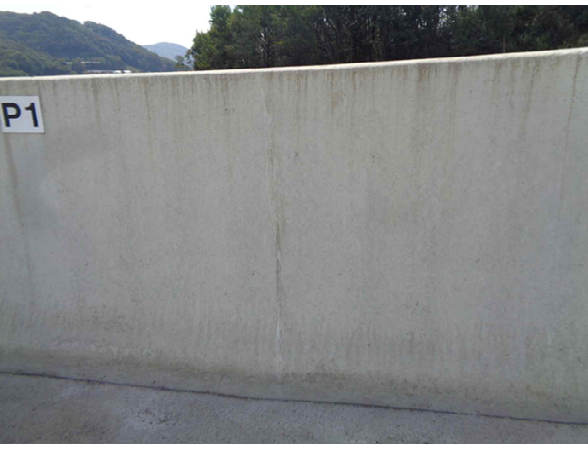
| 현황 | 방호벽 균열 폭0.2mm | 현황 | 방호벽 균열 폭0.2mm |
| 위치 | 방호벽 S1 | 위치 | 방호벽 S2 |
| 원인 | 건조수축 | 원인 | 건조수축 |

- 방호벽에 발생한 균열은 대부분 폭0.1~0.2mm의 균열로, 손상원인은 선시공된 바닥판에 방호벽 및 연석이 타설되면서 발생한 구속응력에 기인한 부등 건조수축균열로 판단된다. 발생균열은 난간의 기능적인 측면에 영향을 미치는 요인은 아니나, 부재의 내구성 확보 차원의 표면처리 등의 보수가 요구된다.

| 구분 | 손상내용 | 개소 | 손상물량 | 단위 | 조치방안 | 비고 |
|---|---|---|---|---|---|---|
| 방호벽 | 균열(폭 0.3mm 미만) | 50 | 75.00 | m | 표면처리 | |

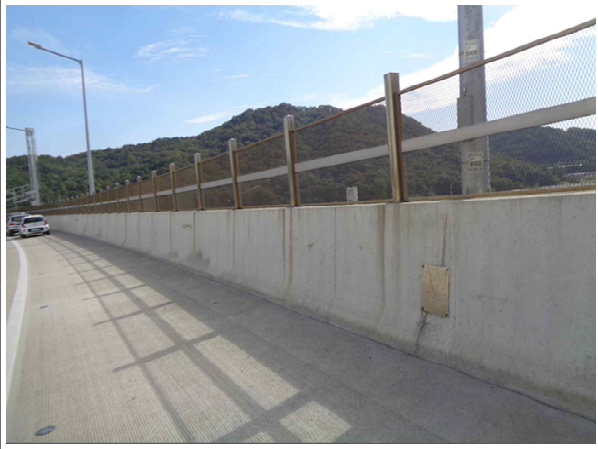
| 현황 | 방호벽 균열 폭0.2mm | 현황 | 방호벽 균열 폭0.2mm |
| 위치 | 방호벽 S2 | 위치 | 방호벽 S3 |
| 원인 | 건조수축 | 원인 | 건조수축 |

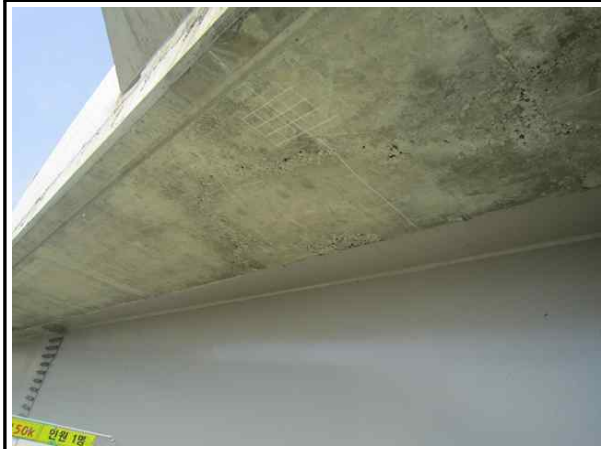
| 위치 | 바닥판 S2 |

| 현황 | 균열 폭0.1mm |
| 원인 | 건조수축, 구속응력 |

- 바닥판에서 발생한 균열은 대부분 횡방향으로, 폭0.2mm 수준이다. 일방향 균열은 건조수축 및 온도변화에 의해 발생한 것으로 금회 신규 발생한 것으로 조사되었으나 구조적인 균열이 아니므로 지속적인 관찰 후 균열 진전시 보수하는 것이 적절할 것으로 판단된다.
- 국부적으로 발생한 재료분리 및 시공불량은 시공당시 콘크리트 타설불량에 따른 것으로 내구성 확보를 위해 단면보수 등이 필요하다.

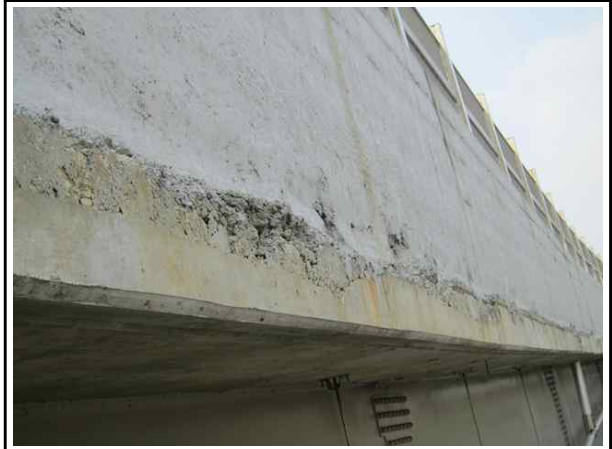
| 위치 | 바닥판 S2 |

| 현황 | 시공불량 0.5m×10.0m |
| 원인 | 타설불량 |

| 구분 | 손상내용 | 개소 | 손상물량 | 단위 | 조치방안 | 비고 |
|---|---|---|---|---|---|---|
| | 시공불량 | 1 | 5.00 | m <sup>2</sup> | 단면보수 | |

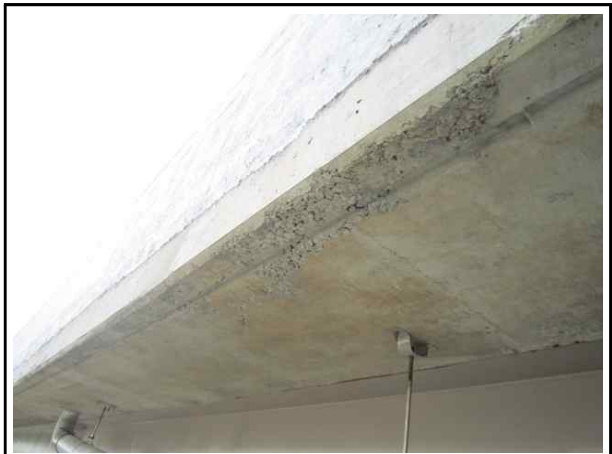
| 위치 | 바닥판 S3 |

| 현황 | 재료분리 0.5m×4.0m |

| 구분 | 손상내용 | 개소 | 손상물량 | 단위 | 조치방안 | 비고 |
|---|---|---|---|---|---|---|
| | 재료분리 | 4 | 7.05 | m <sup>2</sup> | 단면보수 | |

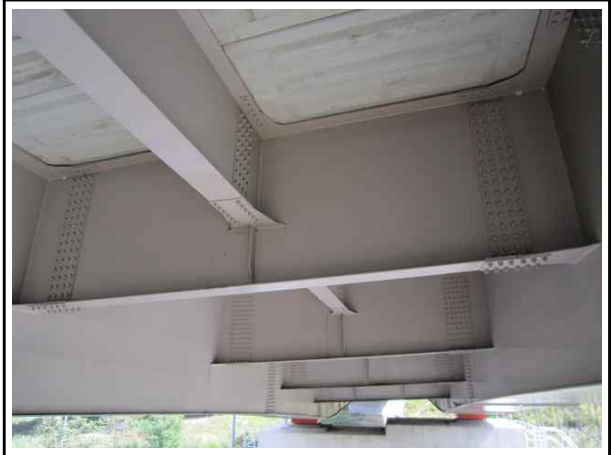
| 위치 | 가로보 |

| 현황 | 상태양호 |

- 가로보의 경우 현재 손상이 없는 양호한 상태로 확인되었으며, 주기적인 점검을 통한 손상의 발생여부 확인 등의 유지관리가 요구된다.

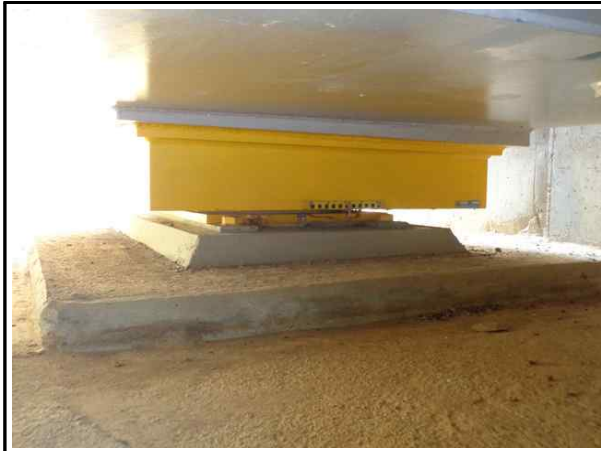
| 위치 | A1-SH2 |

| 현황 | 상태양호 |

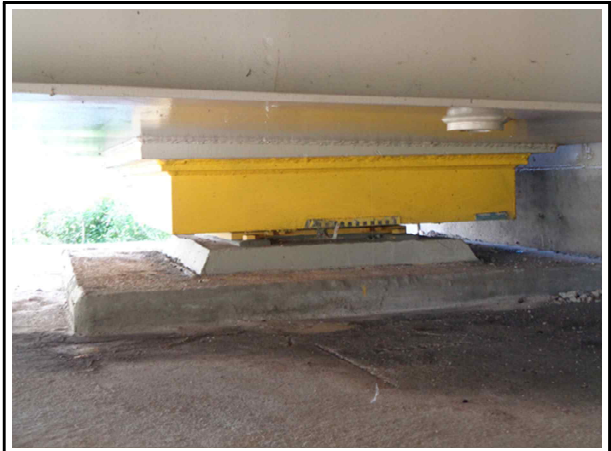
| 위치 | A2-SH1 |

| 현황 | 상태양호 |

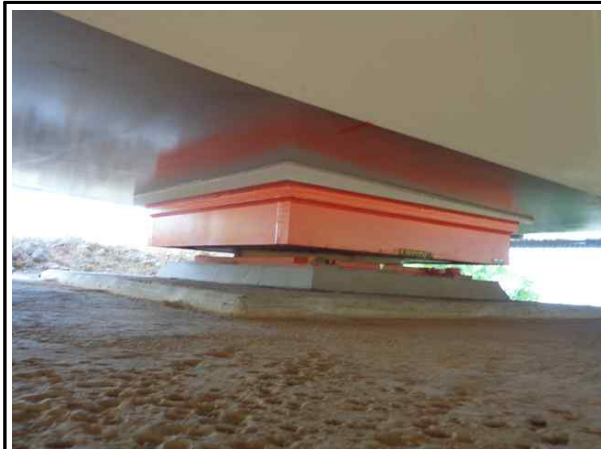
| 위치 | P1-SH1 |

| 현황 | 상태양호 |

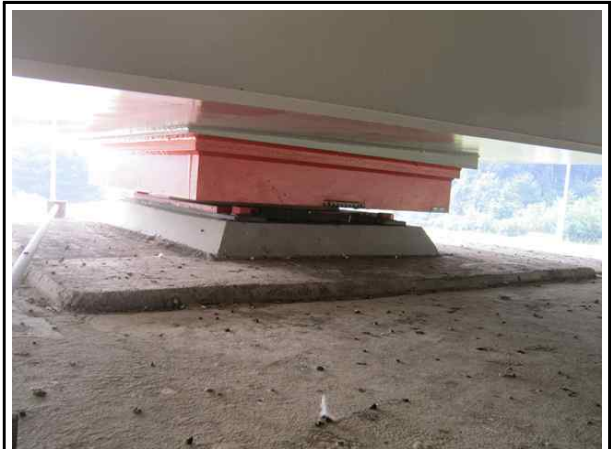
| 위치 | P2-SH1 |

| 현황 | 상태양호 |

- 교량받침의 경우 현재 손상이 없는 양호한 상태로 확인되었으며, 주기적인 점검을 통한 손상의 발생여부 확인 등의 유지관리가 요구된다.

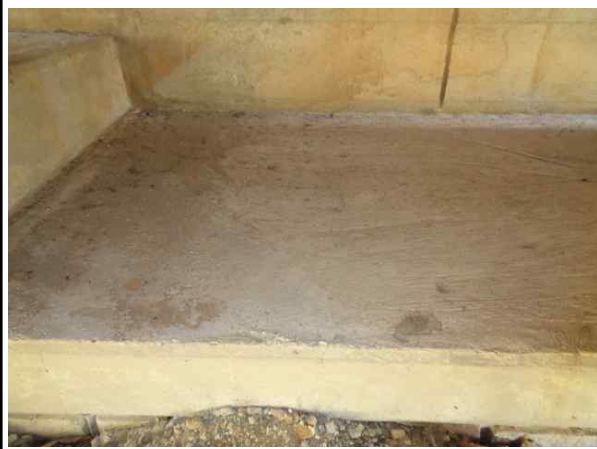
| 위치 | A1 |

| 현황 | 균열(0.3mm미만) |
| 원인 | 건조수축 |

- 조사된 균열 및 망상균열은 건조수축에 의한 비구조적인 균열로서 현재 경미한 상태이나, 주의관찰 후 내구성 확보를 위한 보수가 필요하다. 그 외 손상인 조류배설물 퇴적, 체수흔적 등은 현재 미미한 상태로 확인되었다.

| 구분 | 손상내용 | 개소 | 손상물량 | 단위 | 조치방안 | 비고 |
|---|---|---|---|---|---|---|
| 교대 | 균열(0.3mm미만) | 1 | 2.00 | m | 표면처리 | |

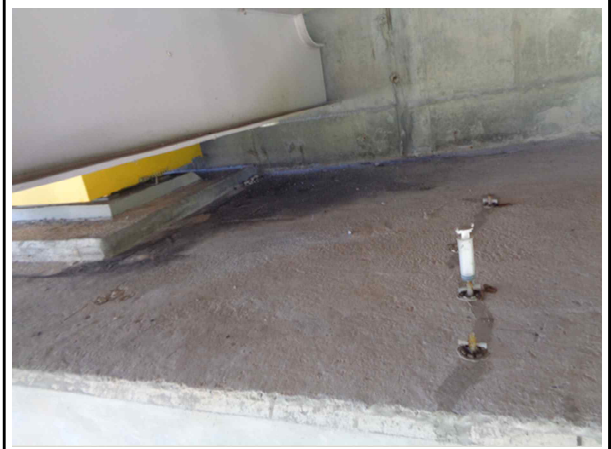
| 위치 | A1 |

| 현황 | 체수흔적 |
| 원인 | 외부 우수유입 |

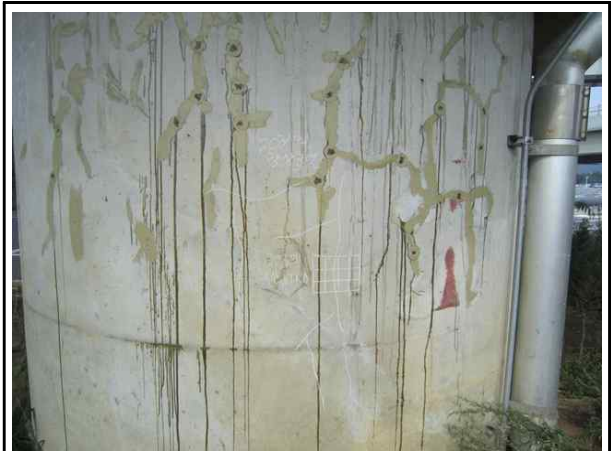
| 위치 | P2 |

| 현황 | 망상균열 |

| 구분 | 손상내용 | 개소 | 손상물량 | 단위 | 조치방안 | 비고 |
|---|---|---|---|---|---|---|
| | 망상균열 | 1 | 2.25 | m <sup>2</sup> | 표면처리 | |

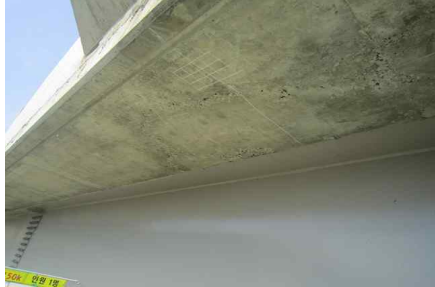
| 관리부재 | 금회조사결과 | 중점유지관리사항 |
|---|---|---|
| 바닥판 | <br><바닥판 S2> | <ul style="list-style-type: none"> <li>□ 손상 현황<br/>:폭0.3mm미만 균열 발생</li> </ul> |

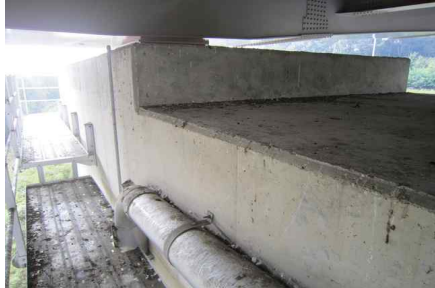
| 관리부재 | 금회조사결과 | 중점유지관리사항 |
|---|---|---|
| 교대 및 교각 | <br><교각 P1> | <ul style="list-style-type: none"> <li>□ 중점유지관리 사항<br/>▶콘크리트부재 균열 손상 진전여부 확인 및<br/>박리·박락 등 추가발생 확인</li> </ul> |

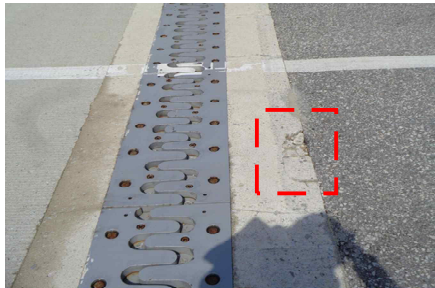
| 관리부재 | 금회조사결과 | 중점유지관리사항 |
|---|---|---|
| 신축이음장치 | <br><A2 후타재 파손> | <ul style="list-style-type: none"> <li>□ 손상 현황<br/>:반복적인 차량통행 하중으로 인한 신축이음<br/>후차재 파손 발생<br/>(A=0.1m<sup>2</sup>, 1개소)</li> <li>□ 중점유지관리 사항<br/>▶ 후타재 균열 및 파손 진전여부 확인</li> </ul> |
