# 제 3 장 옥산JCT RAMP-D교

## 제 3 장 옥산JCT RAMP-D교

옥산JCT RAMP-D교는 충청북도 청주시 흥덕구 옥산면 수락리 5-1번지 일원 고속국도 32호선상에 위치한 도로교량으로, 2018년 1월 준공 이후 현재까지 약 3년간 공용중인 설계하중 DB-24의 1등교이다. 상부구조는 SEBCB(Strong Economic BOX)GIRDER 형식으로 총연장 170.0m(50.0m+70.0m+50.0m), 3경간 연속으로 구성되었으며, 교폭은 12.6m의 편도2차로 운용중이다. 하부구조 형식은 말뚝 및 직접기초로서, PHC 말뚝기초 위에 시공된 역T형 교대 2기 및 T형 교각 2기로 구성되어 있다. 교량 받침은 에너지분산받침, 신축이음장치는 핑거 JOINT(A1,A2)로 시공되어 있다.

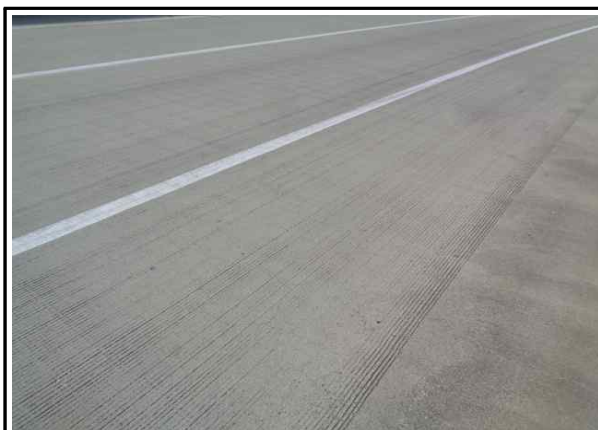
| 위치 | S1 |

| 현황 | 망상균열 (A=80.0m <sup>2</sup> ) |
| 원인 | 차량 반복하중 및 건조수축 |

- 교면포장에 발생한 망상균열은 차량의 반복하중 및 건조수축에 의한 것으로 내구성 확보를 위한 표면처리 보수가 필요하다.

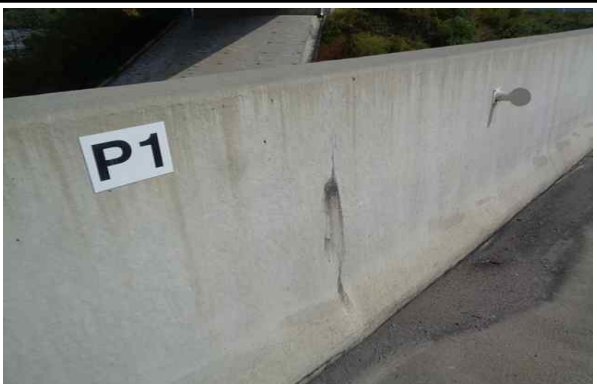
| 위치 | S1 | 위치 | S3 |

| 현황 | 방호벽 균열 폭0.3mm미만 | 현황 | 방호벽 균열 폭0.3mm미만 |
| 원인 | 건조수축 | 원인 | 건조수축 |

- 방호벽에 발생한 균열은 대부분 폭0.3mm미만의 균열로, 선시공된 바닥판에 방호벽이 타설되면서 발생한 구속응력에 기인한 부등 건조수축균열로 판단된다. 발생균열은 난간의 기능적인 측면에 영향을 미치는 요인은 아니나, 내구성 확보 차원의 표면처리 등의 보수가 요구된다.

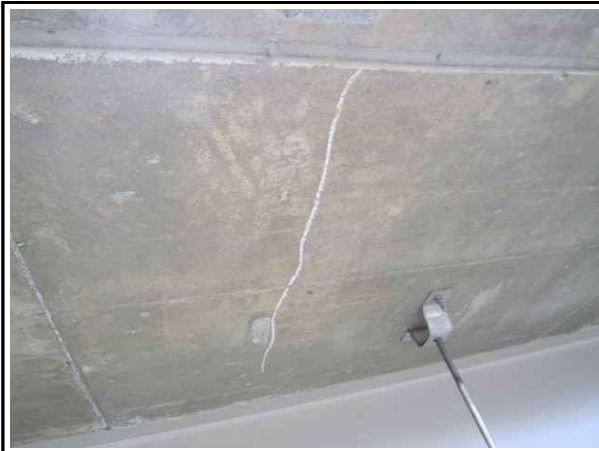
| 위치 | 바닥판 S1 |

| 현황 | 균열 폭0.1mm |
| 원인 | 건조수축, 구속응력 |

- 바닥판에서 발생한 균열은 대부분 횡방향으로, 폭0.1mm(S1 0.1mm미만) 수준이다. 일방향 균열은 건조수축 및 온도변화에 의해 발생한 것으로 금회 신규 발생한 것으로 조사되었으나 구조적인 균열이 아니므로 지속적인 관찰 후 균열 진전시 보수하는 것이 적절할 것으로 판단된다.

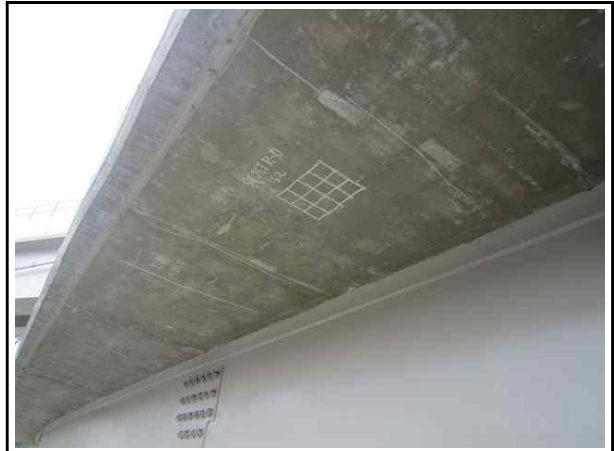
| 위치 | 바닥판 S2 |

| 현황 | 균열 폭0.1mm |
| 원인 | 건조수축, 구속응력 |

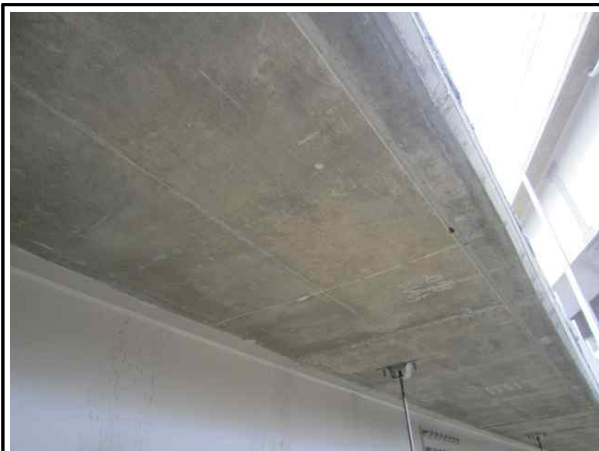
| 위치 | 바닥판 S2 |

| 현황 | 균열 폭0.1mm |
| 원인 | 건조수축, 구속응력 |

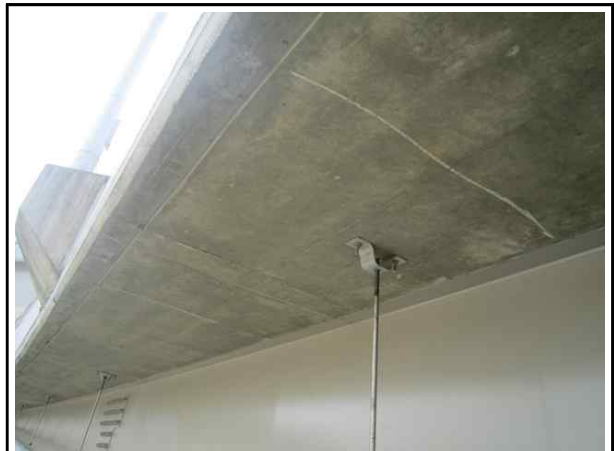
| 위치 | 바닥판 S2 |

| 현황 | 균열 폭0.1mm |
| 원인 | 건조수축, 구속응력 |

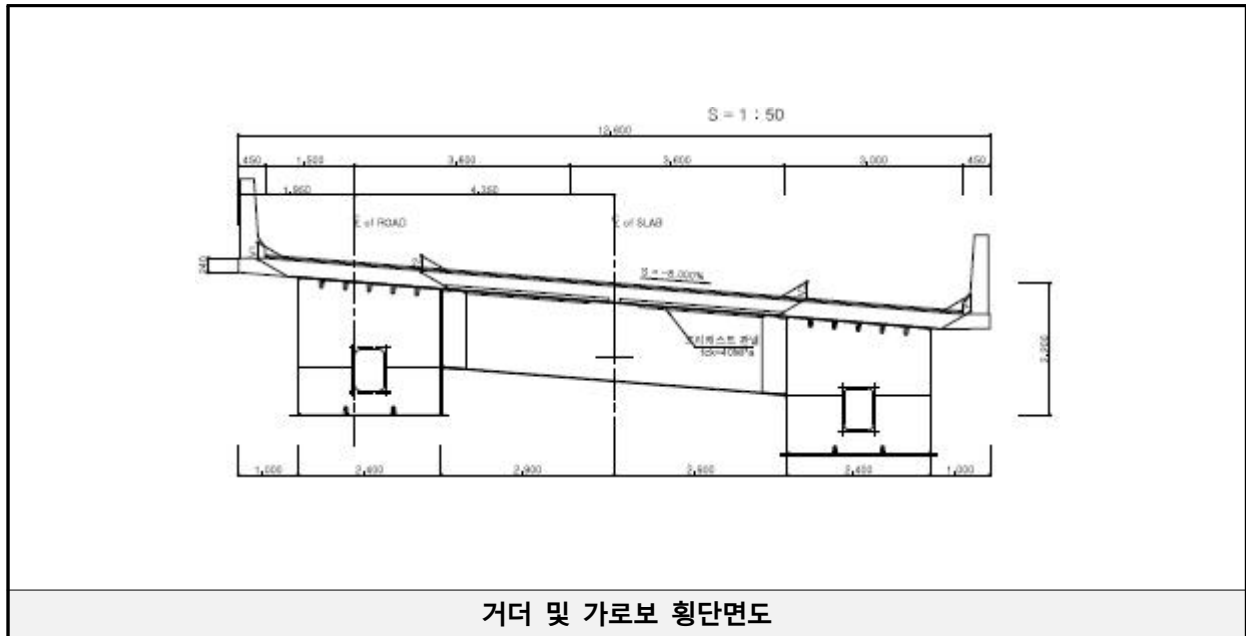
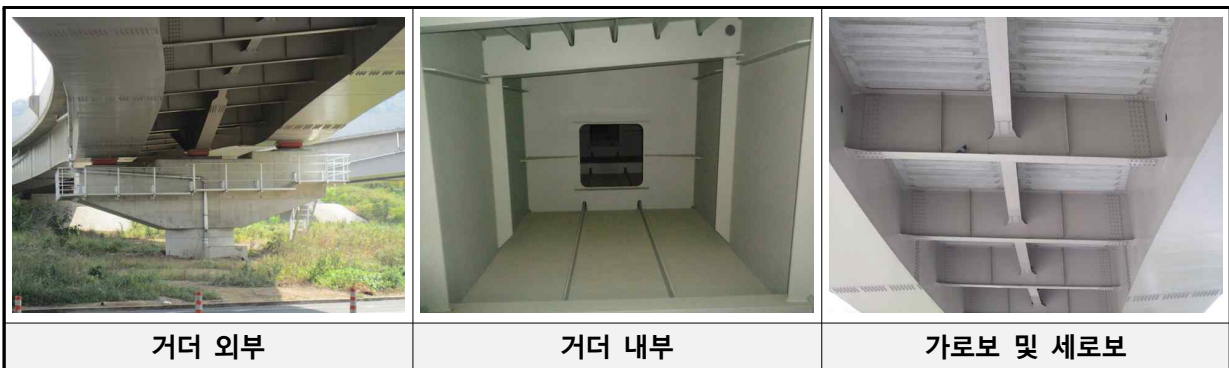
- 외관조사 결과, 거더 외부 도장박리, 내부 환기구 덮개 볼트 탈락이 조사되었다.
- 가로보 및 세로보는 손상이 없는 양호한 상태로 확인되었다.

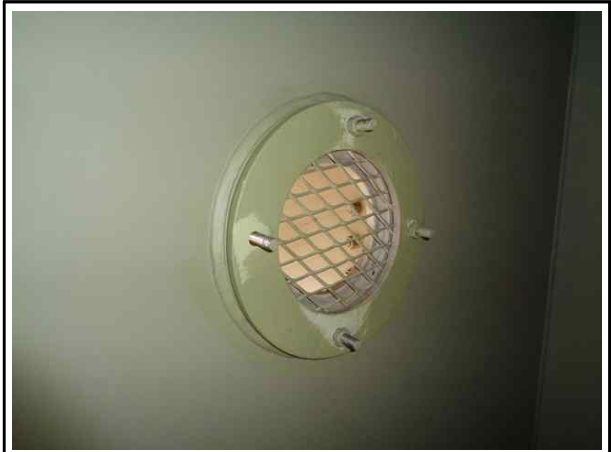
| 위치 | S2-G1 |

| 현황 | 거더내부 환기구 볼트 탈락 |
| 원인 | 시공미흡 |

- 거더 외부에 발생한 도장박리 및 부식은 시공시 외부충격에 의한 것으로 강재의 내구성 확보를 위한 도장 보수가 필요하며, 내부 환기구 볼트탈락은 경미한 상태이나 유지관리 차원에서 볼트 재체결이 요구된다.

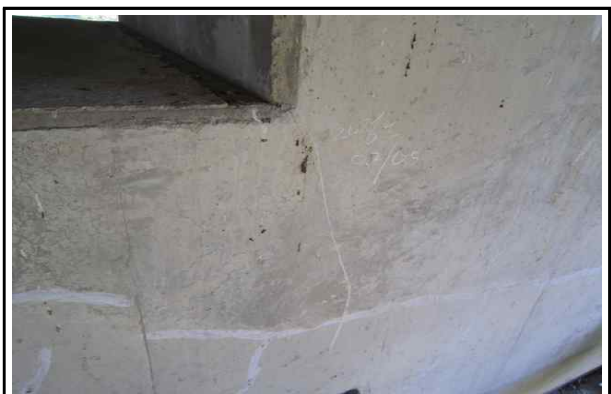
| 위치 | P1 |

| 현황 | 균열(0.3mm미만) |

- 조사된 균열은 건조수축에 의한 비구조적인 균열로서 현재 경미한 상태이나, 내구성 확보를 위한 보수가 필요하다.
