# 제 5 장 병천천교(옥산방향)

### 5.1 시설물의 개요

병천천교(옥산방향)은 충청북도 청주시 흥덕구 옥산면 수락리 29-18 일원 고속국도 32호선 상에 위치한 도로교량으로, 2018년 1월 준공 이후 현재까지 약 3년간 공용중인 설계하중 DB-24의 1등교이다.

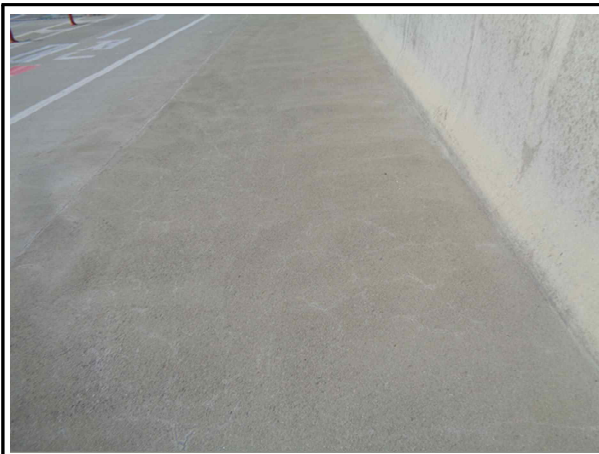
| 위치 | 옥산방향 S1 |

| 현황 | 포장 망상균열 A=100m² |
| 원인 | 건조수축, 차량하중, 중차량 반복통행 |

- 교면포장에서는 경년에 따른 표면 마모와 차량 윤회중 및 건조수축으로 인한 포장 망상균열이 발생되어 있는 상태이다. 현재 손상의 발생 범위와 규모는 일부 구간에 국한된 수준으로 통행 차량의 안전 및 구조물의 사용성에 지장을 주고 있지는 않으나, 사용성 확보를 위한 적절한 보수를 시행하되, 향후 방수층 및 바닥판에 영향을 주는 수준까지 진행될 경우 전면 재포장을 고려하여야 한다.

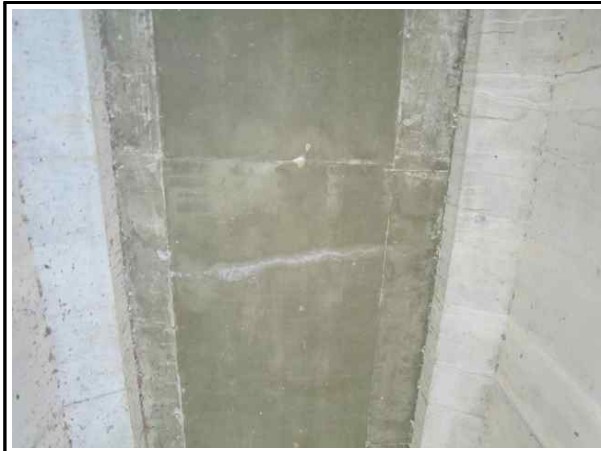
| 위치 | 바닥판 S2 |

| 현황 | 균열부 백태 0.2m×1.5m |
| 원인 | 균열부 우수유입 |

- 바닥판에서 발생한 균열은 대부분 폭0.1mm 수준이다. 일방향 균열은 건조수축 및 온도변화에 의해 발생한 것으로 금회 소폭 증가한 것으로 조사되었으나 구조적인 균열이 아니므로 지속적인 관찰 후 균열 진전시 보수하는 것이 적절할 것으로 판단되나, 하자만료 전에 일괄 보수를 실시하는 것이 바람직 할 것으로 사료된다.
- 금회 정밀안전점검에서 조사된 균열부백태는 2개소로 백태보수 등의 유지관리가 요구된다.

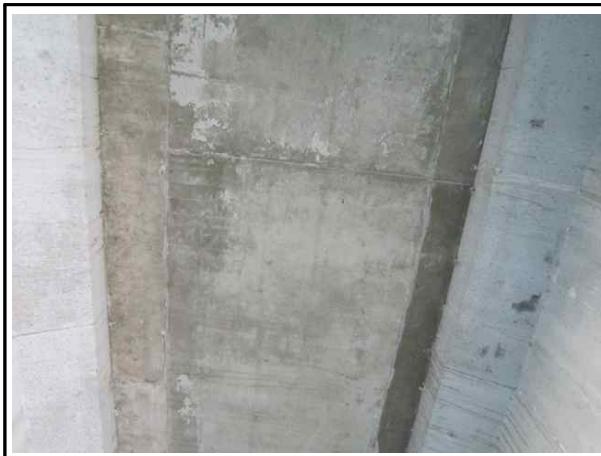
| 위치 | 바닥판 S4 |

| 현황 | 균열 폭0.1mm |
| 원인 | 건조수축, 구속응력 |

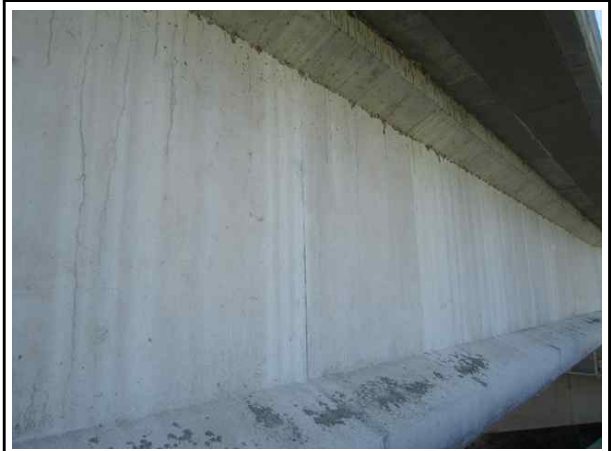
| 위치 | 거더 S2-G1 |

| 현황 | 균열 폭 0.1mm |
| 원인 | 건조수축 |

- 조사된 균열은 수직균열 형태로 시공초기 발생된 비구조적인 균열로 판단된다. 일반적으로 콘크리트는 시멘트, 물, 세골재, 조골재 및 각종 혼화 재료를 섞어서 이긴 재료로서, 균열발생은 콘크리트 내부 수분이 건조에 따라 수축하면서 발생한 소성수축 균열로 판단된다.

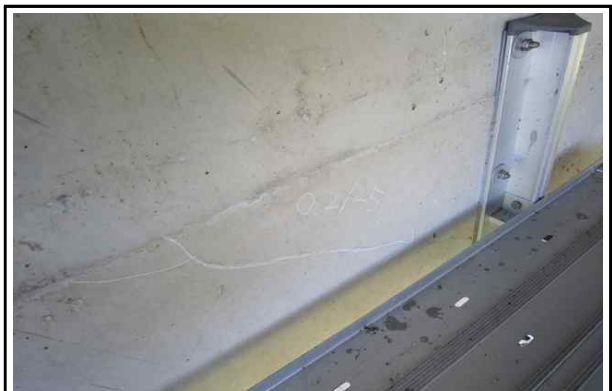
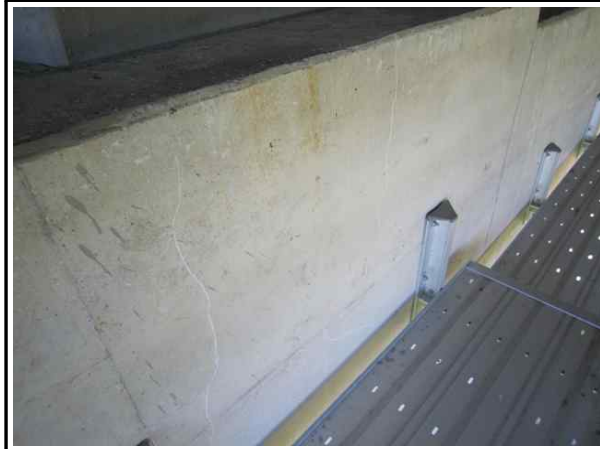
| 위치 | 교각 P1 |

| 현황 | 균열 0.2mm |
| 원인 | 건조수축 |

- 조사된 균열은 수직균열 형태로 시공초기 발생된 비구조적인 균열로 판단된다. 일반적으로 콘크리트는 시멘트, 물, 세골재, 조골재 및 각종 혼화 재료를 섞어서 이긴 재료로서, 균열발생은 콘크리트 내부 수분이 건조에 따라 수축하면서 발생한 소성수축 균열로 판단된다.
