# 제 9 장 성 산 교

### 9.1 시설물의 개요

성산교는 충청북도 청주시 청원구 오창읍 성산리 산153-13 일원 고속국도 32호선 상에 위치한 도로교량으로, 2018년 1월 준공 이후 현재까지 약 3년간 공용중인 설계하중 DB-24의 1등교이다.

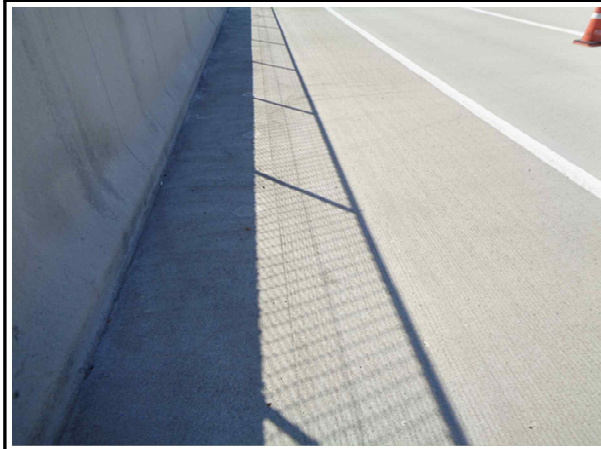
| 위치 | S1 |

| 현황 | 포장 망상균열 A=60.0m <sup>2</sup> |
| 원인 | 건조수축, 차량하중, 중차량 반복통행 |

- 교면포장에서는 경년에 따른 표면 마모와 차량 윤하중 및 건조수축으로 인한 포장 망상균열이 발생되어 있는 상태이다. 현재 손상의 발생 범위와 규모는 일부 구간에 국한된 수준으로 통행 차량의 안전 및 구조물의 사용성에 지장을 주고 있지는 않으나, 사용성 확보를 위한 적절한 보수를 시행하되, 향후 방수층 및 바닥판에 영향을 주는 수준까지 진행될 경우 전면 재포장을 고려하여야 한다.

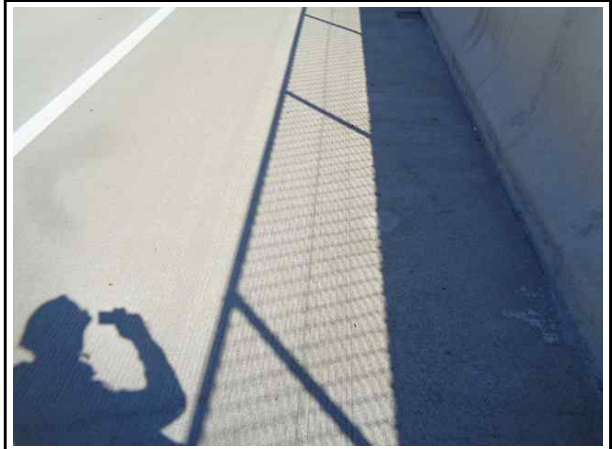
| 위치 | S2 |

| 현황 | 포장 망상균열 A=135m <sup>2</sup> |
| 원인 | 건조수축, 차량하중, 중차량 반복통행 |

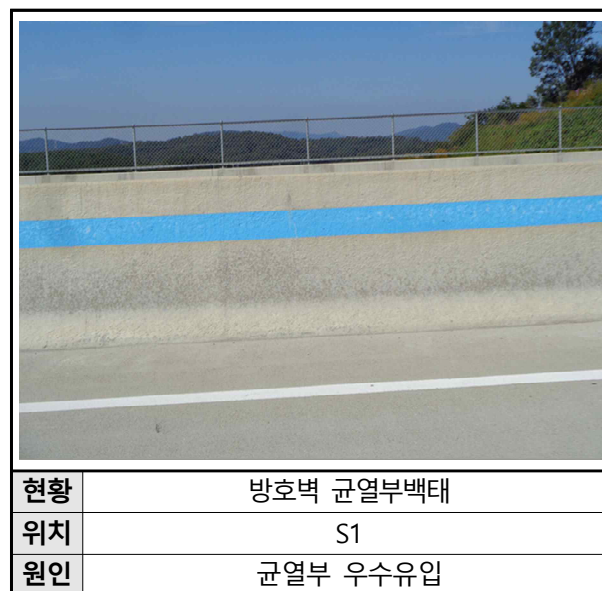
- 콘크리트 방호벽에서 발생한 주요 손상으로는 방호벽 균열부 백태 등이 일부 구간에 발생하였다.

- 방호벽에 발생한 균열부 백태 구간은 균열부 우수유입에 의한 손상으로 부재의 내구성 확보 차원의 백태 보수가 필요할 것으로 판단된다.

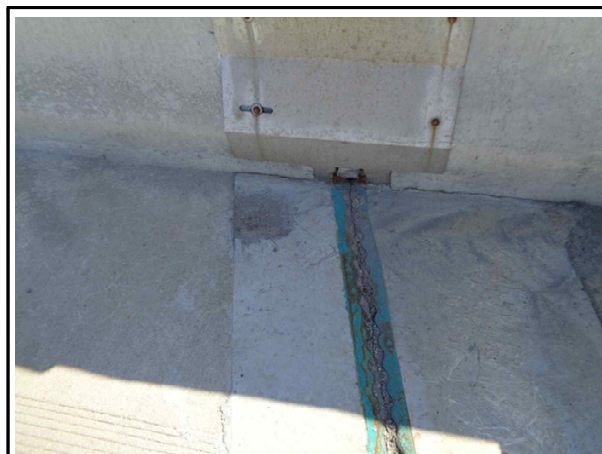
| 위치 | A1 |

| 현황 | 후타재 시공불량 A=0.04m <sup>2</sup> |
| 원인 | 시공미흡 |

- 후타재에서 발생한 시공불량은 초기 시공시 시공미흡에 의한 손상으로 단면보수 등의 조치가 요구된다.

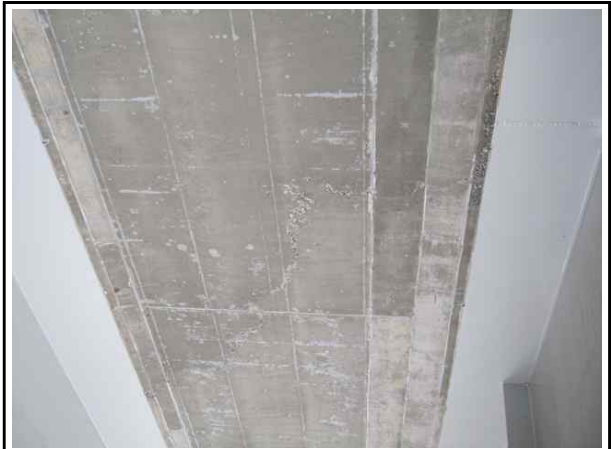
| 위치 | 바닥판 S1 |

| 현황 | 재료분리 0.5m×0.5m |
| 원인 | 거푸집 조기탈형, 공용 중 진동 등 |

- 바닥판에서 발생한 재료분리의 경우, 거푸집 조기탈형, 공용중 진동, 시공미흡 등에 의한 손상으로 부재의 내구성 확보차원의 단면보수 등의 유지관리가 요구된다.

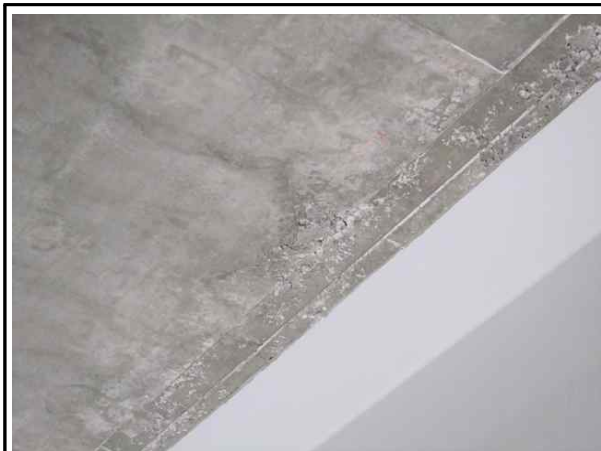
| 위치 | 바닥판 S1 |

| 현황 | 재료분리 0.7m×10.0m |
| 원인 | 거푸집 조기탈형, 공용 중 진동 등 |

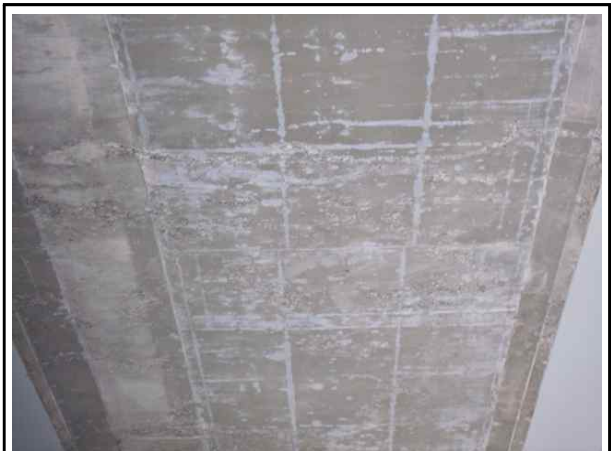
| 위치 | 바닥판 S1 |

| 현황 | 재료분리 1.0m×1.0m |

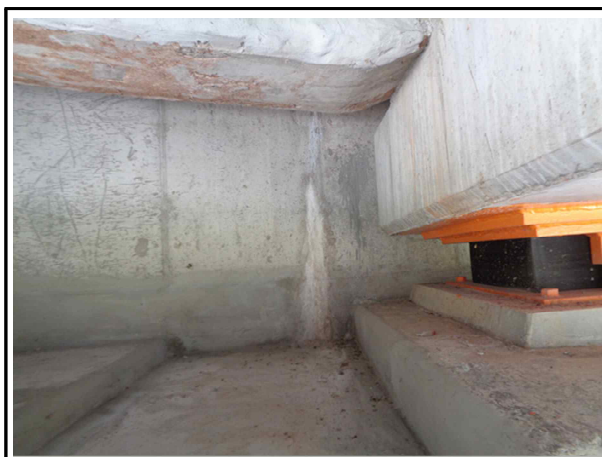
| 위치 | A1 |

| 현황 | 백태 0.3m×1.5m |
| 원인 | 외부 우수유입 |

- 교대에서 발생한 균열은 대부분 일방향 균열 폭0.2mm 수준이다. 일방향 균열은 건조수축 및 온도변화에 의해 발생한 것으로 조사되었으나 구조적인 균열이 아니나 하자 만료 기간전에 표면처리 등의 조치가 필요할 것으로 사료된다.
- 백태 및 균열부 백태의 경우 외부 우수유입에 의한 손상으로 현재 경미한 상태이나, 손상의 진전 방지를 위한 백태보수가 필요할 것으로 판단되며, 체수흔적의 경우 현재 양호한 상태로 확인되어 주기적인 점검을 통한 손상의 진전 및 추가 발생여부 확인 등의 유지관리가 요구된다.

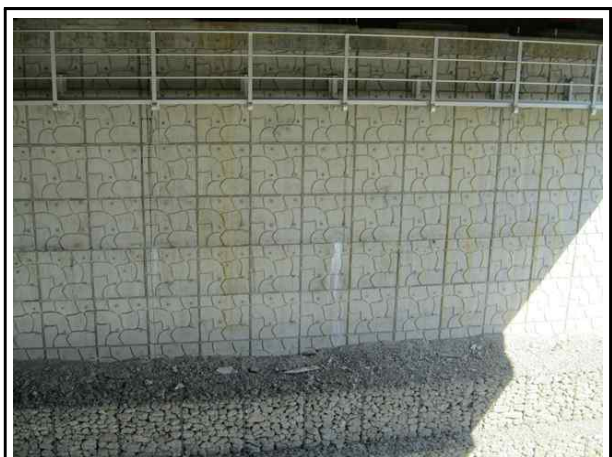
| 위치 | A2 |

| 현황 | 백태 0.3m×1.5m |
| 원인 | 외부 우수유입 |

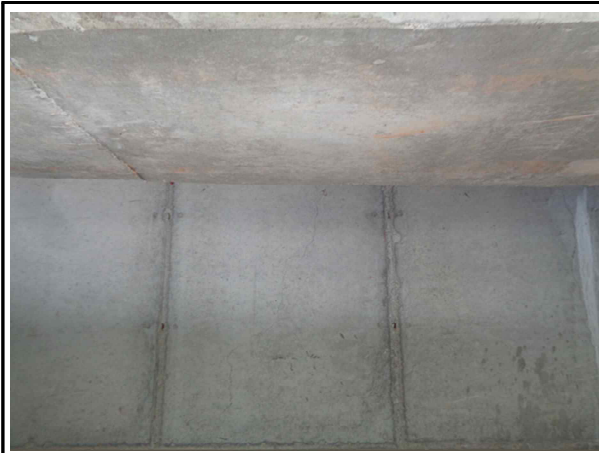
| 위치 | A2 |

| 현황 | 균열 폭0.2mm |
| 원인 | 건조수축, 구속응력 |

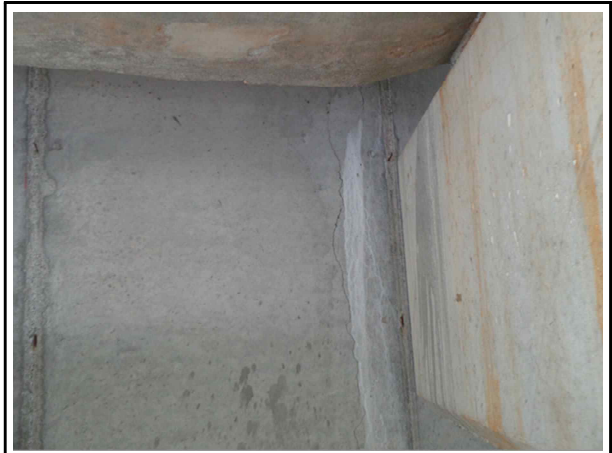
| 위치 | A2 |

| 현황 | 균열 폭0.2mm |
| 원인 | 건조수축, 구속응력 |

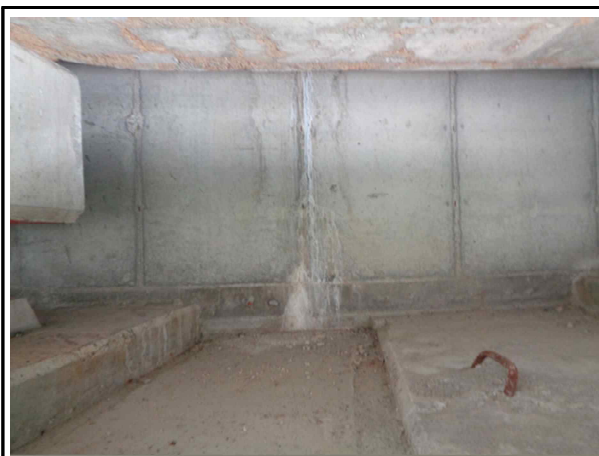
| 위치 | A2 |

| 현황 | 균열부백태 |
| 원인 | 건조수축, 균열부 우수유입 |

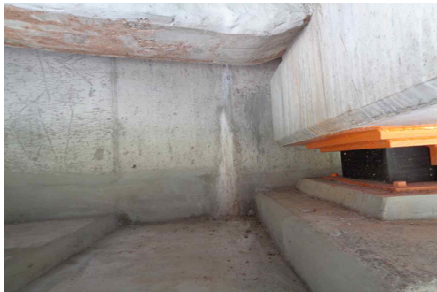
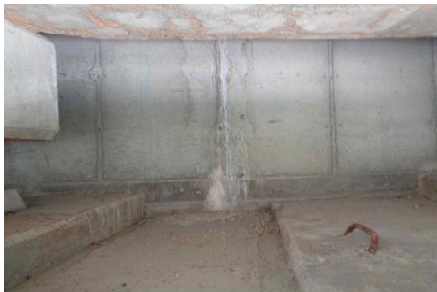
| 관리부재 | 금회조사결과 | 중점유지관리사항 |
|---|---|---|
| 바닥판 | <p>&lt;A1 균열부백태&gt;</p> <p>&lt;A2 균열부백태&gt;</p> | <p>□ 손상 현황</p> <p>:균열부 우수유입으로 인한 백태 발생</p> <p>▶바닥판 백태<br/>(A=2.10m<sup>2</sup>, 4개소)</p> <p>□ 중점유지관리 사항</p> <p>▶균열부 주변 우수유입을 통한 백태 진전</p> <p>▶신축이음 통한 손상 진전여부 확인</p> <p>▶손상부는 백태 보수 필요</p> |
