# 제 10 장 산수교(오창방향)

산수교(오창방향)는 충청북도 청주시 청원구 오창읍 양지리 155-2 일원 고속국도 32호선 상에 위치한 도로교량으로, 2018년 1월 준공 이후 현재까지 약 3년간 공용중인 설계하중 DB-24의 1등교이다.

상부구조는 PSC빔 형식으로 총연장 140.0m(4@35.0m), 4경간 연속으로 구성되었으며, 교폭은 12.6m의 편도 2차로로 운용 중이다. 하부구조 형식은 복합말뚝 및 직접기초 위에 시공된 역T형 교대 2기 및 T형 교각 3기로 구성되어 있으며, 교량 받침은 탄성받침, 신축이음장치는 뉴모노셀 JOINT(A1,A2)로 시공되어 있다.

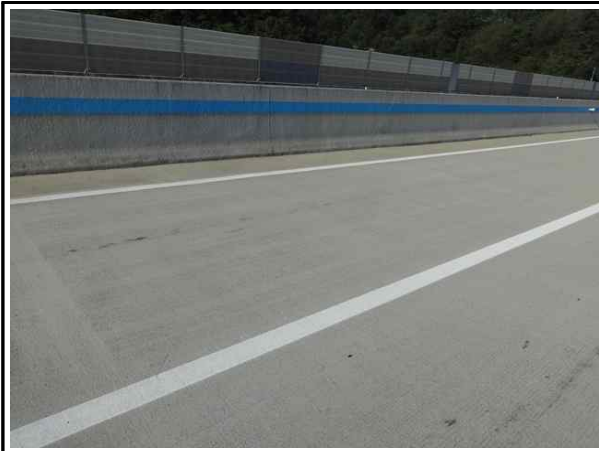
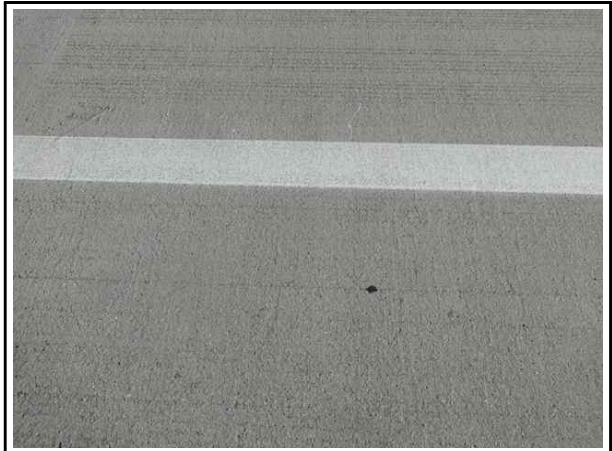
| 위치 | 오창방향 S1 |

| 현황 | 포장 망상균열 A=72m <sup>2</sup> |
| 원인 | 건조수축, 차량하중, 중차량 반복통행 |

- 교면포장에서는 경년에 따른 표면 마모와 차량 윤회중 및 건조수축으로 인한 포장 망상균열이 발생되어 있는 상태이다. 현재 손상의 발생 범위와 규모는 일부 구간에 국한된 수준으로 통행 차량의 안전 및 구조물의 사용성에 지장을 주고 있지는 않으나, 사용성 확보를 위한 적절한 보수를 시행하되, 향후 방수층 및 바닥판에 영향을 주는 수준까지 진행될 경우 전면 재포장을 고려하여야 한다.

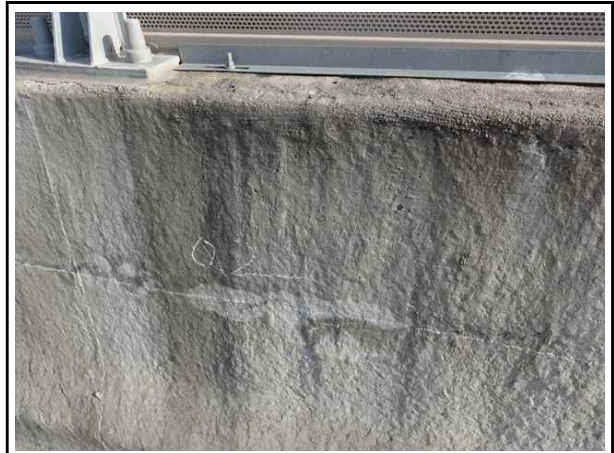
| 위치 | 오창방향 S4 |

| 현황 | 방호벽 균열 폭0.2mm |
| 원인 | 건조수축 |

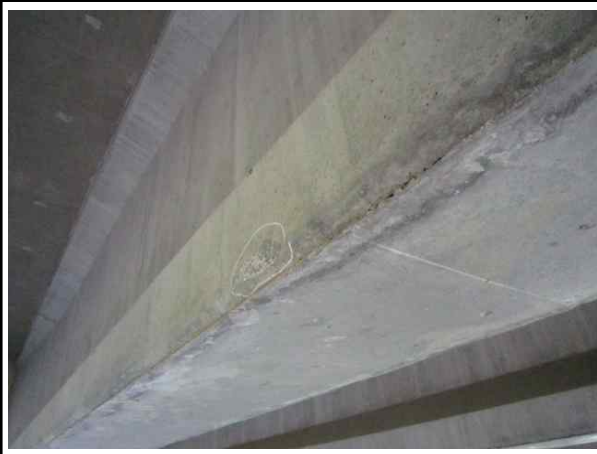
| 위치 | 거더 S1-G4 |

| 현황 | 파손 0.2m×0.1m |
| 원인 | 시공중 외부충격 |

- 금회 점검시 조사된 거더의 파손은 인양홀 주위 및 거더 하면에서 발생한 손상으로 거더 거치시 및 시공시 외부충격에 의한 손상으로 판단된다. 기 발생한 손상부의 경우 손상의 진전 방지를 위한 단면보수 등의 조치가 요망된다.

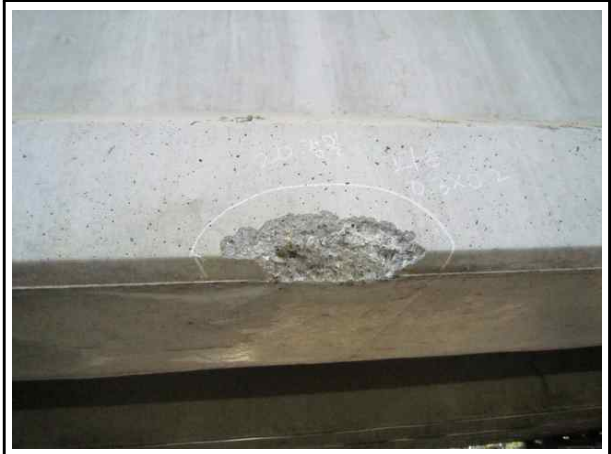
| 위치 | 거더 S1-G5 |

| 현황 | 파손 0.3m×0.2m |
| 원인 | 시공중 외부충격 |

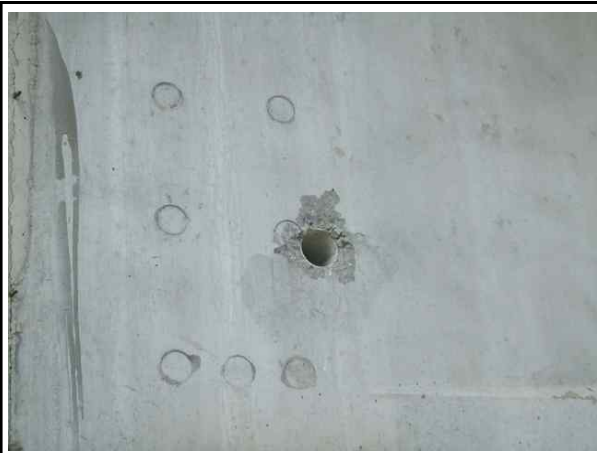
| 위치 | 거더 S3-G5 |

| 현황 | 인양홀 주위 파손 0.2m×0.2m |
| 원인 | 거더 거치시 충격 |

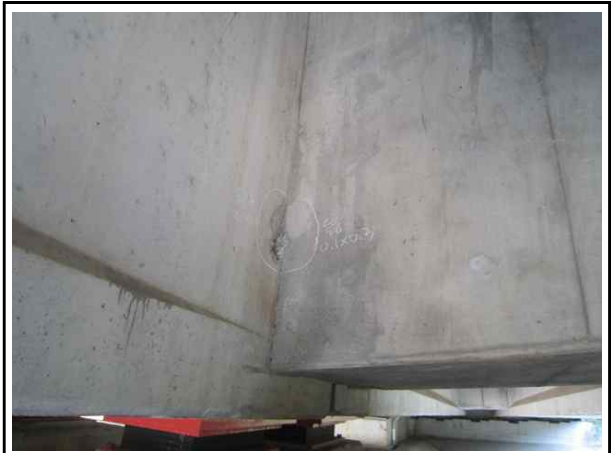
| 위치 | 가로보 S4 |

| 현황 | 들뜸 0.1m×0.3m |

- 가로보의 경우 일부구간 시공미흡에 의한 국부적인 들뜸이 조사되었으며, 손상의 진전 방지를 위한 단면보수가 필요할 것으로 판단된다.

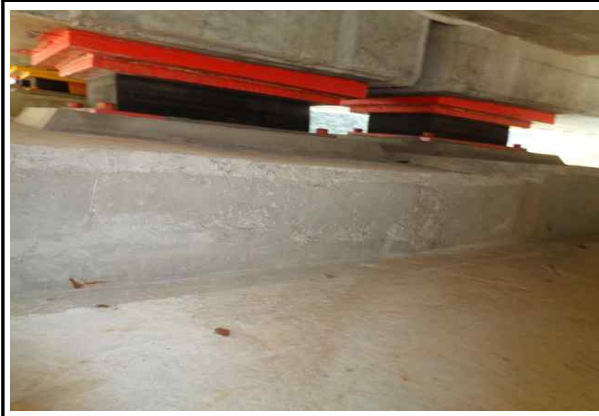
| 위치 | P1-SH7 |

| 현황 | 받침콘크리트 재료분리 0.1m×0.2m |
| 원인 | 시공초기 다짐부족 |

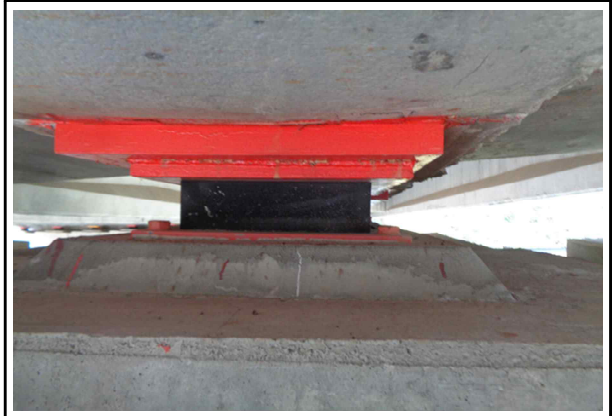
| 위치 | P3-SH4 |

| 현황 | 무수축물탈 균열, 폭0.2mm |
| 원인 | 건조수축, 온도변화 |

- 받침물탈에 발생된 균열은 폭0.3mm미만으로 건조수축 및 온도변화에 의한 손상으로 판단되며, 기점검과 비교시 진전이 없는 상태로 확인되었다. 해당 손상의 경우 하자기간 내 발생한 손상으로 하자보수후 손상의 재발생 파악 등의 유지관리를 실시하는 것이 바람직 할 것으로 판단된다.
- 받침콘크리트 일부구간에 발생된 재료분리의 경우 시공초기 다짐부족에 의한 손상으로 판단되며, 기 점검 이후 일부 손상에 대한 보수를 실시한 것으로 확인되었다. 현재 보수부의 상태는 양호하며, 미보수된 손상부의 경우 단면보수 등의 조치를 취하는 것이 바람직 할 것으로 판단된다.
- 금회 조사된 A2-SH3 받침스토퍼 간섭의 경우 당초 스토퍼 가설시 탄성받침의 특성상 고정단일지라도 소폭의 신축여유량을 감안하여 스토퍼를 설치해야 하나, 교축방향 스토퍼 설치시 타이트하게 변위를 억제하도록 설치함으로 인해 발생한 것으로 판단된다. 다만, 현재 주변부재의 손상이 발생하지 않은바, 보수보다는 주기적인 점검을 통한 주의관찰 후 손상의 진전시 적절한 조치를 취하는 것이 바람직 할 것으로 판단된다.

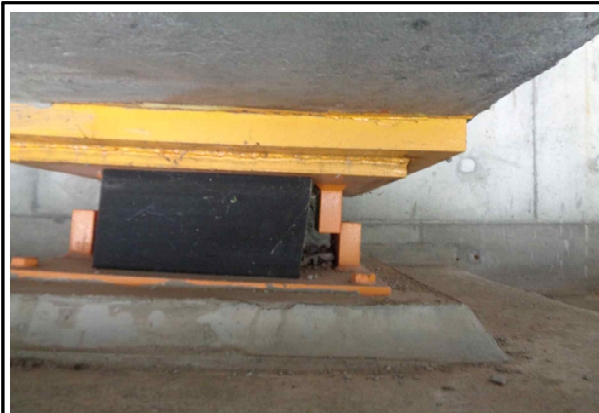
| 위치 | A2-SH3 |

| 현황 | 스토퍼 간섭 1EA |
| 원인 | 초기 셋팅미흡 |

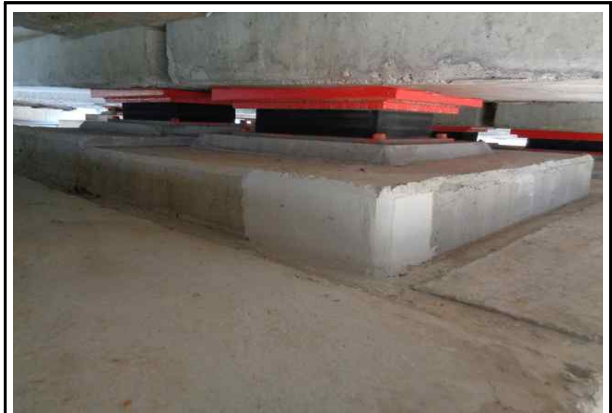
| 위치 | P1-SH7 |

| 현황 | 받침콘크리트 재료분리 보수완료 |

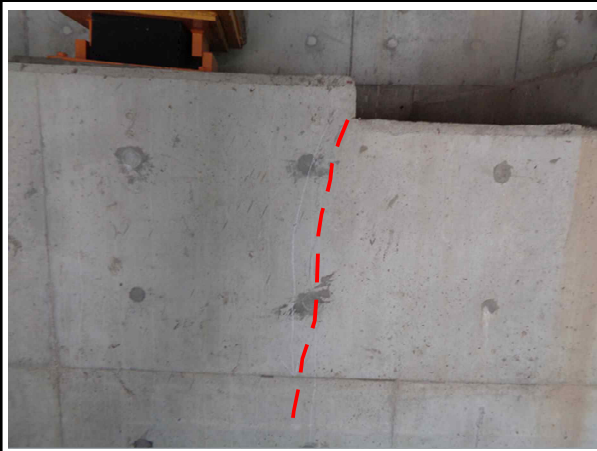
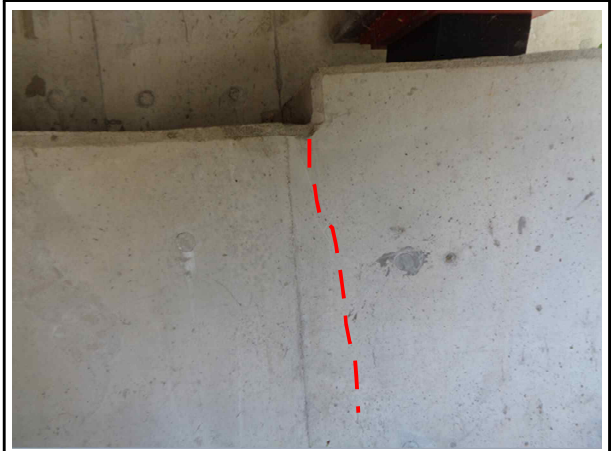
| 위치 | A1 구체 |

| 현황 | 균열 폭0.2mm |
| 원인 | 건조수축, 온도변화 |

- 금회 점검시 조사된 교대 및 교각의 균열은 대부분 폭0.1~0.2mm의 미세균열로 건조수축, 온도변화, 콘크리트의 재료특성 등에 의한 비구조적 손상으로 판단된다. 기 발생한 손상부의 경우 손상의 진전 방지를 위한 표면처리 등의 조치가 요망된다. 다만, 일부구간 발생한 폭0.3mm이상 균열의 경우 균열부 우수유입시 철근부식 등의 손상을 야기하므로 우선적인 보수가 필요할 것으로 판단된다.

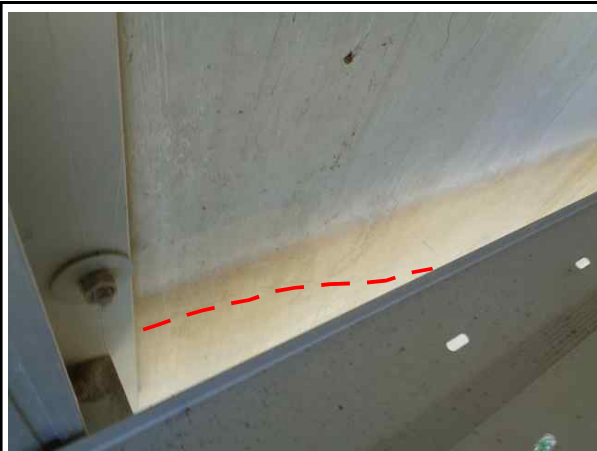
| 위치 | P1 코핑부 |

| 현황 | 균열 폭0.2mm |
| 원인 | 건조수축, 온도변화 |

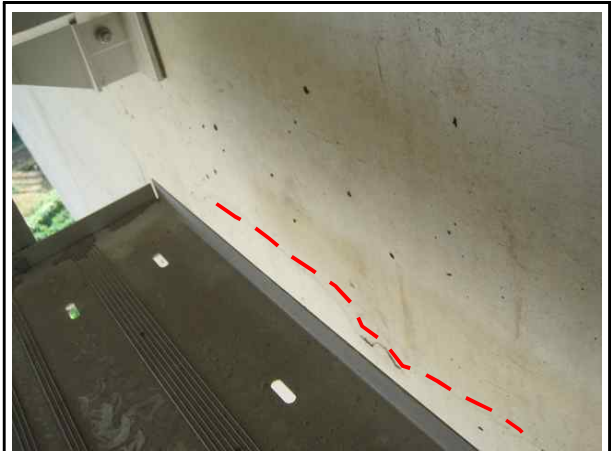
| 위치 | P2 코핑부 |

| 현황 | 균열 폭0.3mm |
