# 제 11 장 산수교(옥산방향)

산수교(옥산방향)는 충청북도 청주시 청원구 오창읍 양지리 산 8 일원 고속국도 32호선 상에 위치한 도로교량으로, 2018년 1월 준공 이후 현재까지 약 3년간 공용중인 설계하중 DB-24의 1등교이다.

상부구조는 PSC빔 형식으로 총연장 140.0m(4@35.0m), 4경간 연속으로 구성되었으며, 교폭은 11.8m의 편도 2차로로 운용 중이다. 하부구조 형식은 복합말뚝 및 직접기초 위에 시공된 역T형 교대 2기 및 T형 교각 3기로 구성되어 있으며, 교량 받침은 탄성받침, 신축이음장치는 뉴모노셀 JOINT(A1,A2)로 시공되어 있다.

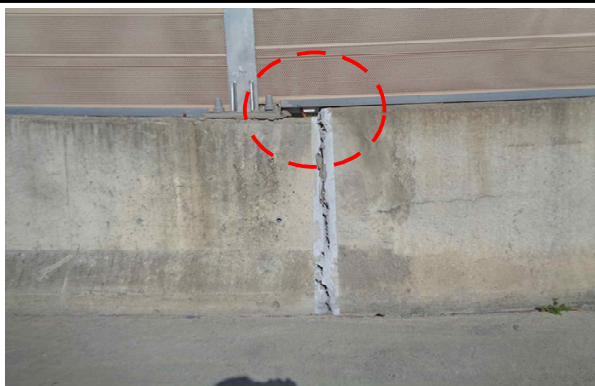
| 위치 | 옥산방향 S1측 접속부 | 위치 | 옥산방향 S4측 접속부 |

| 현황 | 방호벽 단차, t=4.0cm | 현황 | 중양분리대 파손 0.5m×1.0m |
| 원인 | 접속부 토사유실 | 원인 | 외부충격 |

- 방호벽의 S1측 접속부에 발생한 단차의 경우 접속부 토사유실에 의한 손상으로 판단된다. 다만, 현재 손상정도가 경미하고 구조물의 안전성에 영향을 미칠만한 손상은 아니므로 주의관찰 후 손상의 진전 시 적절한 조치를 취하는 것이 바람직 할 것으로 판단된다.
- 방호벽의 S4측 접속부에 발생한 파손의 경우 외부충격에 의한 손상으로 판단되며, 현재 손상 정도는 경미하나 손상의 진전 방지를 위한 단면보수 등의 조치가 요망된다.

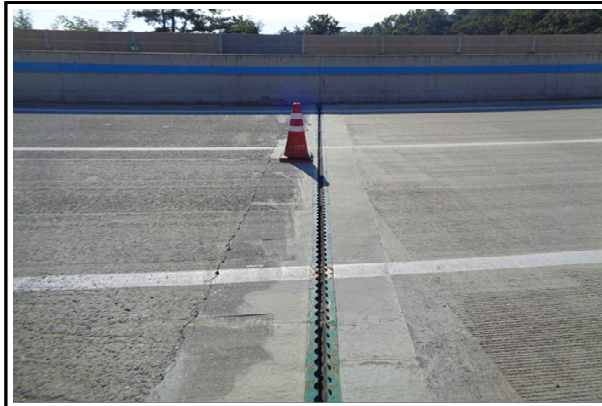
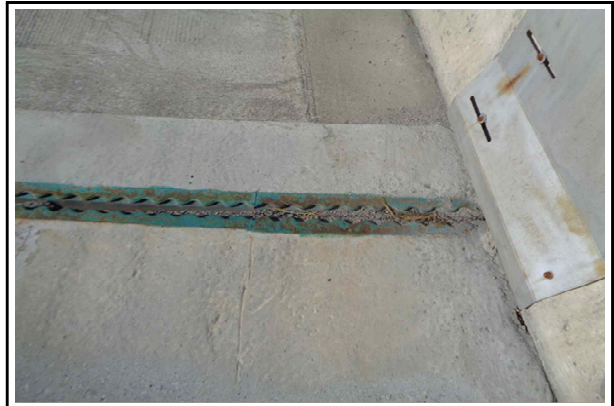
| 위치 | 옥산방향 A2 |

| 현황 | 본체 부식 L=3.0m |
| 원인 | 경년열화 |

- 점검 결과, 신축이음장치의 경우 전반적으로 양호하나, A2 일부구간 본체 부식이 발생된 것으로 확인되었다. 발생한 손상의 경우 경년열화에 의한 손상으로 현재 손상정도가 경미하여, 주의관찰 후 손상의 진전 시 적절한 조치를 취하는 것이 바람직 할 것으로 판단된다.
- 그 외 신축이음의 거동에 영향을 미칠만한 손상은 발생되지 않은 것으로 확인되었으며, 신축이음부의 경우 공용기간이 증가할수록 유간부에 이물질이 퇴적되어 신축이음장치 거동에 영향을 미칠수 있으므로 주기적인 유지관리를 통한 관리가 필요하다.

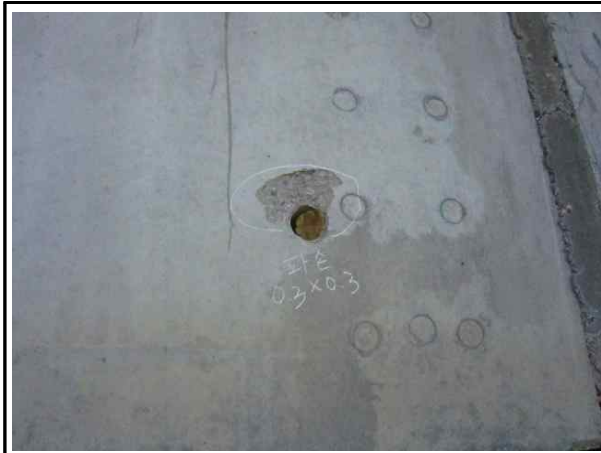
| 위치 | 거더 S3-G1 |

| 현황 | 인양홀 주위 파손 0.3m×0.3m |
| 원인 | 거더 거치시 충격 |

- 금회 점검시 조사된 거더의 파손 및 박리의 경우 인양홀 주위 및 거더 하면에서 발생되었으며, 이는 거더 거치 및 시공중 충격에 의한 손상으로 판단된다. 기 발생한 손상부의 경우 손상의 진전 방지 및 구조물의 내구성 저하 방지를 위한 단면보수가 필요할 것으로 판단된다.

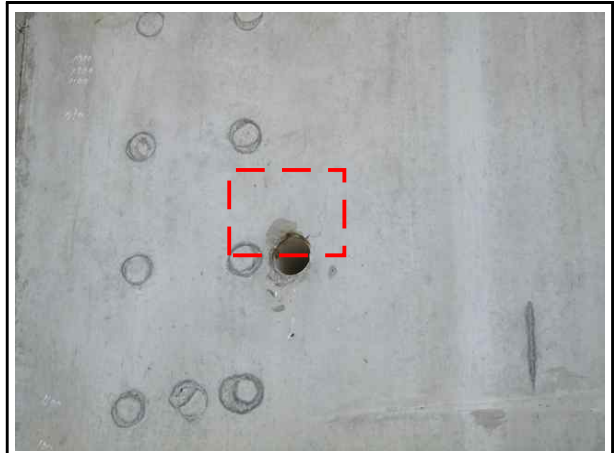
| 위치 | 거더 S3-G1 |

| 현황 | 인양홀 주위 박리 0.2m×0.2m |
| 원인 | 거더 거치시 충격 |

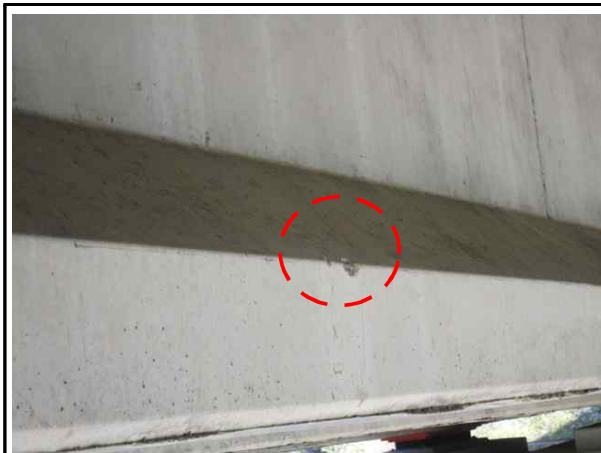
| 위치 | 거더 S3-G3 |

| 현황 | 파손 0.1m×0.1m |
| 원인 | 시공중 외부충격 |

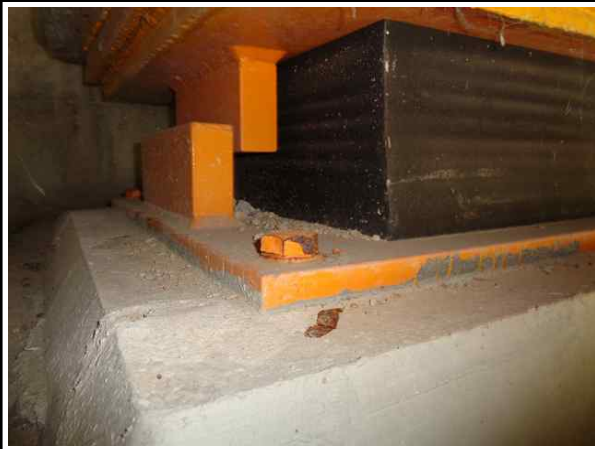
| 위치 | A1-SH3 |

| 현황 | 볼트 부식 |
| 원인 | 공용기간 증가에 의한 열화 |

- 받침장치에 발생된 볼트 부식의 경우 경년열화에 의한 손상으로 판단되며, 손상의 진전 방지를 위한 도장보수 등의 조치가 요망된다.
- 받침콘크리트 일부구간에 발생된 재료분리의 경우 시공초기 다짐부족에 의한 손상으로 판단되며, 박리나 박락 등의 손상으로 진전 가능성은 없는 상태이며, 주의관찰 후 손상의 진전시 단면보수 등의 조치를 취하는 것이 바람직 할 것으로 판단된다.

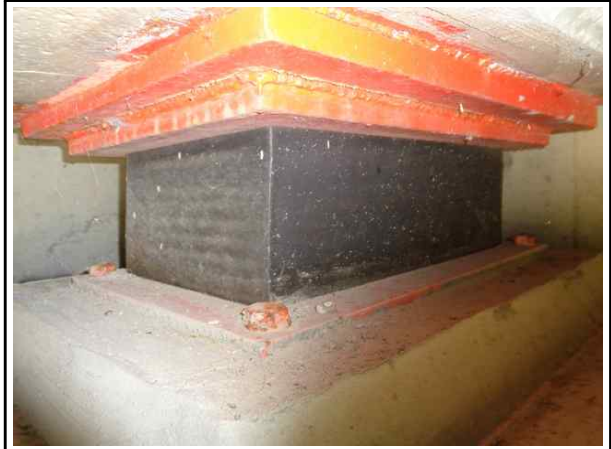
| 위치 | A1-SH5 |

| 현황 | 볼트 부식 |
| 원인 | 공용기간 증가에 의한 열화 |

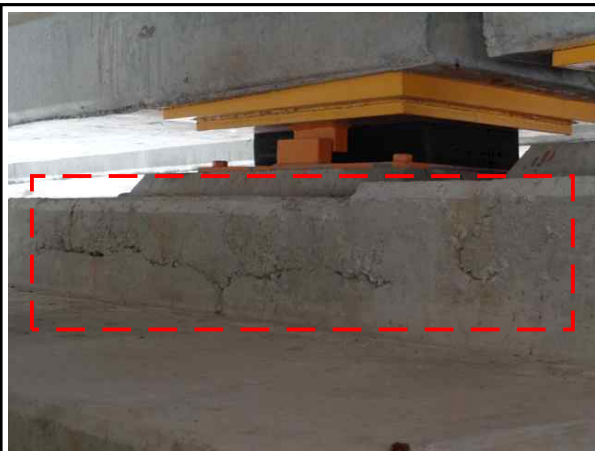
| 위치 | P1-SH8 |

| 현황 | 받침콘크리트 재료분리 2.0m×0.1m |
| 원인 | 시공초기 다짐부족 |

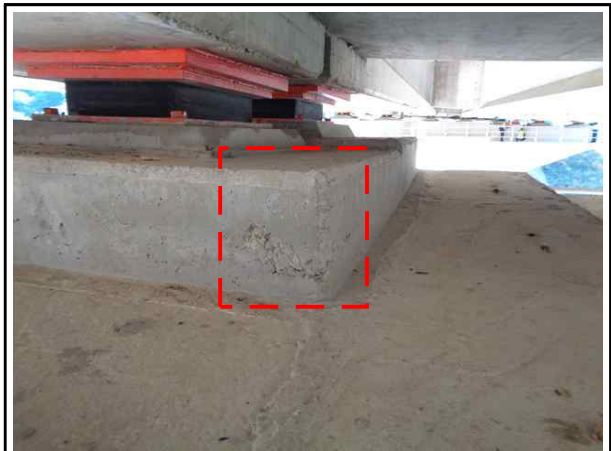
| 위치 | P3-SH8 |

| 현황 | 받침콘크리트 재료분리 0.1m×0.4m |

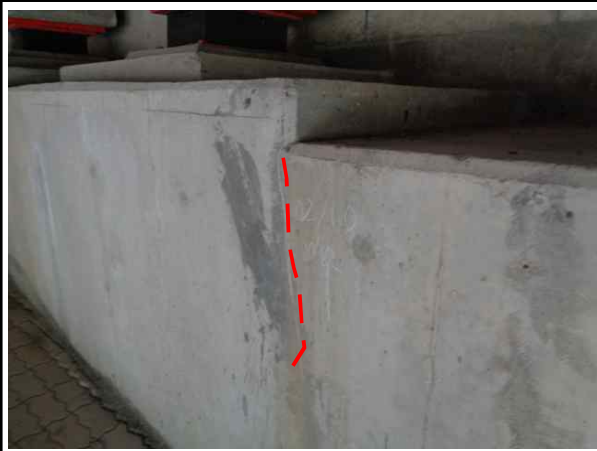
| 위치 | A1 구체 |

| 현황 | 균열 폭0.2mm |
| 원인 | 건조수축, 온도변화 |

- 금회 점검시 조사된 교대 및 교각의 균열은 전개소 폭0.1~0.2mm의 미세균열로 건조수축, 온도변화, 콘크리트의 재료특성 등에 의한 비구조적 손상으로 판단된다. 기 발생한 손상부의 경우 손상의 진전 방지를 위한 표면처리 등의 조치가 요망된다.
- 교대 A2 홍벽에서 발생한 백태의 경우 균열부 우수유입에 의한 손상으로 판단되며, 손상의 진전 방지를 위한 백태보수 등의 조치가 필요하다.

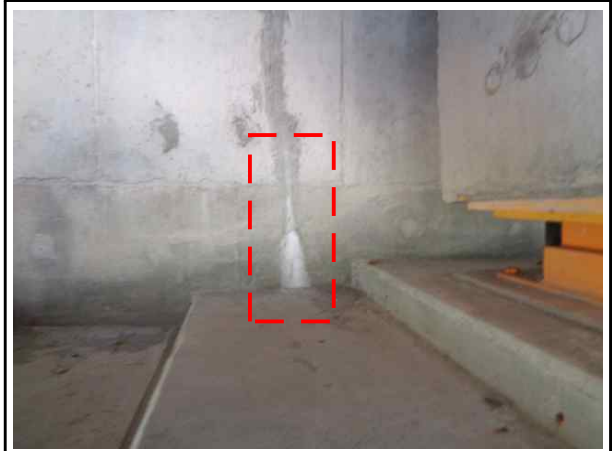
| 위치 | A2 홍벽 |

| 현황 | 백태 0.2m×0.3m |
| 원인 | 균열부 우수유입 |

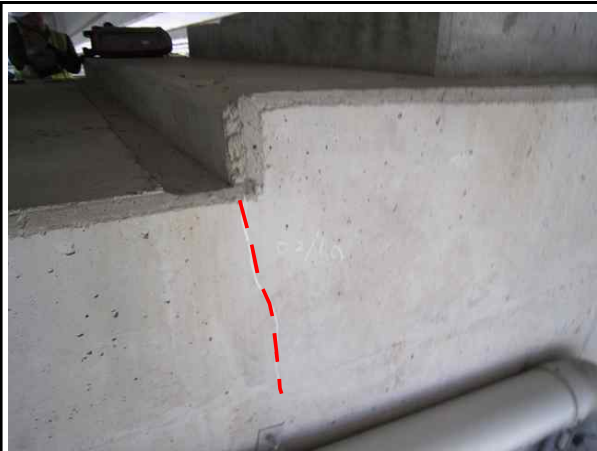
| 위치 | P2 코핑부 |

| 현황 | 균열 폭0.2mm |
| 원인 | 건조수축, 온도변화 |

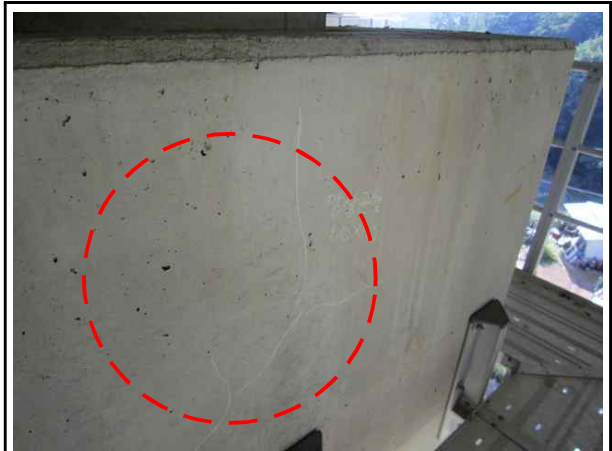
| 위치 | P2 코핑부 |

| 현황 | 망상균열 폭0.2mm |

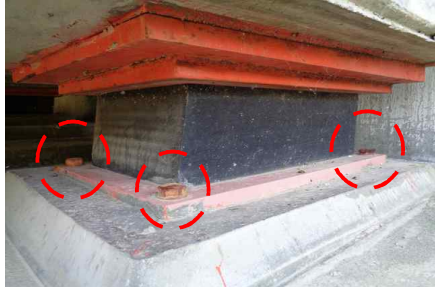
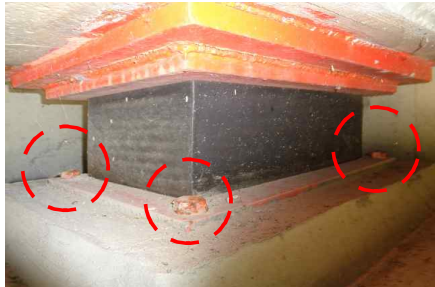
| 관리부재 | 금회조사결과 | 중점유지관리사항 |
|---|---|---|
| 바닥판 | <p>&lt;A1-Sh1 볼트 부식&gt;</p> <p>&lt;A1-Sh5 볼트 부식&gt;</p> | <p>□ 손상 현황</p> <p>▶ 교량받침 볼트 부식 발생<br/>(A1-Sh1, 3, 4, 5 4개소, 총 11EA)<br/>: 받침장치의 볼트 부식의 경우 외기에 노출되어 있는 상태로 공용기간 증가 및 외부 환경에 의해 도장박리가 발생되고 그 후 부식으로 손상이 진전되어 발생된 것으로 판단됨</p> <p>□ 중점유지관리 사항</p> <p>▶ 기 손상부의 경우 손상의 진전 방지를 위한 도장보수가 필요하며, 보수시에는 손상부를 완전히 제거한 후 도장보수를 실시하는 것이 바람직함</p> <p>▶ 보수 후에는 주기적인 점검을 통한 손상의 재발생 여부 파악 등의 유지관리가 필요함</p> |

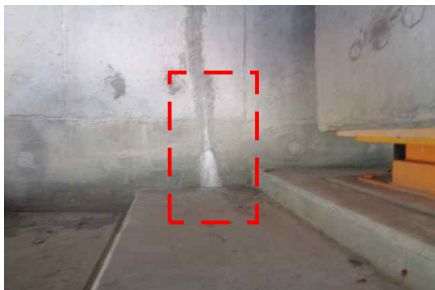
| 관리부재 | 금회조사결과 | 중점유지관리사항 |
|---|---|---|
| 하부구조 | <p>&lt;교대 A2 흥벽 백태&gt;</p> | <p>□ 손상 현황</p> <p>▶ 교대 A2 흥벽 백태 발생(A=0.06m<sup>2</sup>, 1개소)<br/>: 균열부 우수유입에 의한 손상으로 판단됨</p> <p>□ 중점유지관리 사항</p> <p>▶ 부재의 내구성 확보차원의 백태보수 필요</p> <p>▶ 추후 주기적인 점검을 통한 유지관리 필요</p> |
