# 제 12 장 복 현 1 교

## 12.1 시설물의 개요

복현1교는 충청북도 청주시 청원구 오창읍 복현리 65-4 일원 고속국도 32호선 상에 위치한 도로교량으로, 2018년 1월 준공 이후 현재까지 약 3년간 공용중인 설계하중 DB-24의 1등교이다.

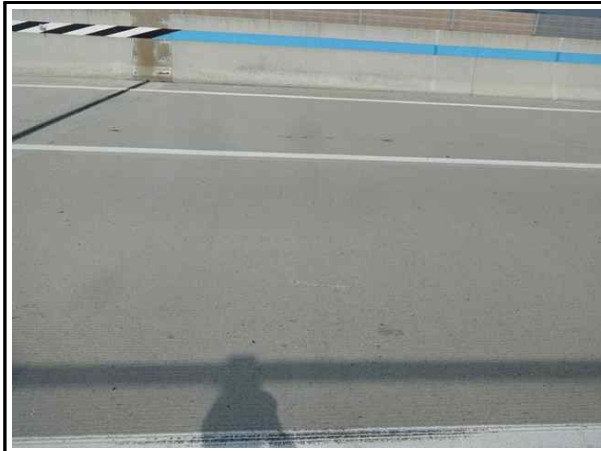
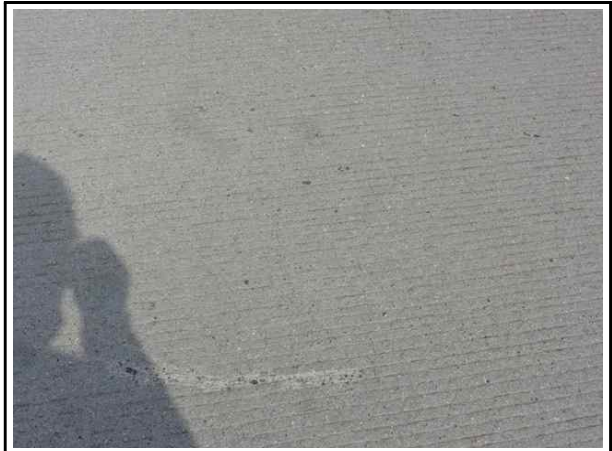
| 위치 | 오차방향 S1 |

| 현황 | 포장 패임 A=0.03m² |
| 원인 | 차량하중, 중차량 반복통행 |

- 교면포장에서는 경년에 따른 표면 마모와 차량 윤회중 및 건조수축으로 인한 포장 망상균열이 발생되어 있는 상태이다. 현재 손상의 발생 범위와 규모는 일부 구간에 국한된 수준으로 통행 차량의 안전 및 구조물의 사용성에 지장을 주고 있지는 않으나, 사용성 확보를 위한 적절한 보수를 시행하되, 향후 방수층 및 바닥판에 영향을 주는 수준까지 진행될 경우 전면 재포장을 고려하여야 한다.
- 교면포장 일부구간 발생한 포장 패임의 경우 차량하중, 중차량 반복통행 등에 의한 손상으로 판단된다. 다만, 현재 손상정도가 경미하며 차량의 주행성에 영향을 미칠만한 수준은 아니므로 주의관찰 후 손상의 진전 시 적절한 조치를 취하는 것이 바람직 할 것으로 판단된다.

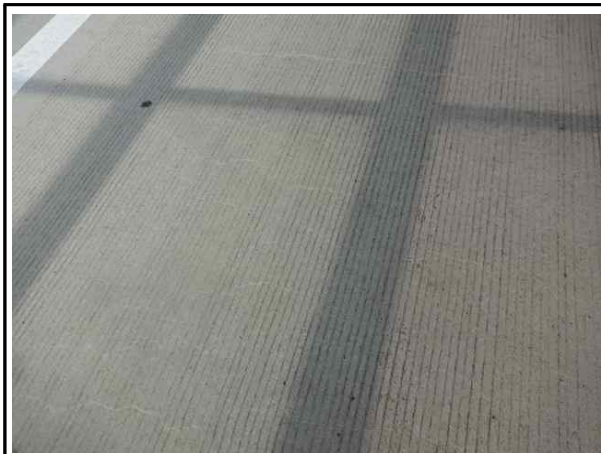
| 위치 | 오차방향 S2 |

| 현황 | 포장 망상균열 A=90m² |
| 원인 | 건조수축, 차량하중, 중차량 반복통행 |

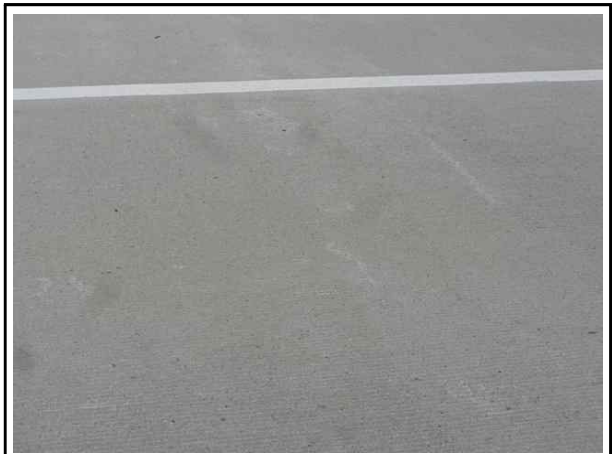
| 위치 | 오차방향 S3 |

| 현황 | 포장 망상균열 A=60m² |

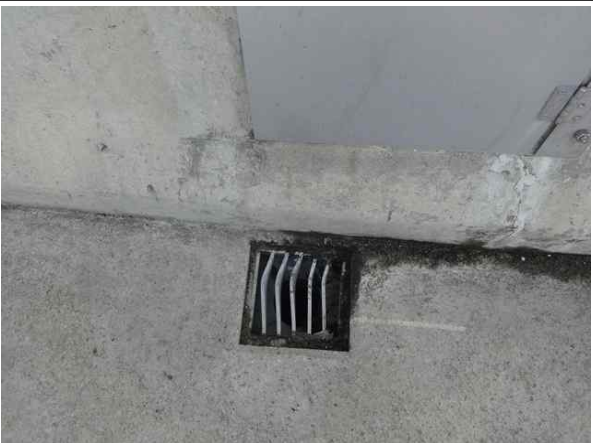
| 위치 | 오창방향 S3 | 위치 | 배수구 |

| 현황 | 배수구 그레이팅 변형 1EA | 현황 | 상태양호 |
| 원인 | 시공미흡 | 원인 | - |

•배수시설은 기 점검과 비교하여 배수기능 및 통수성능에 문제가 없는 상태로 관리되고 있다. 다만, 배수구 일부구간 시공미흡에 의한 그레이팅 변형이 발생한 것으로 확인되었으며, 발생한 손상부의 경우 시설물의 원활한 배수기능 확보를 위한 덮개 교체 등의 보수가 필요할 것으로 판단된다.

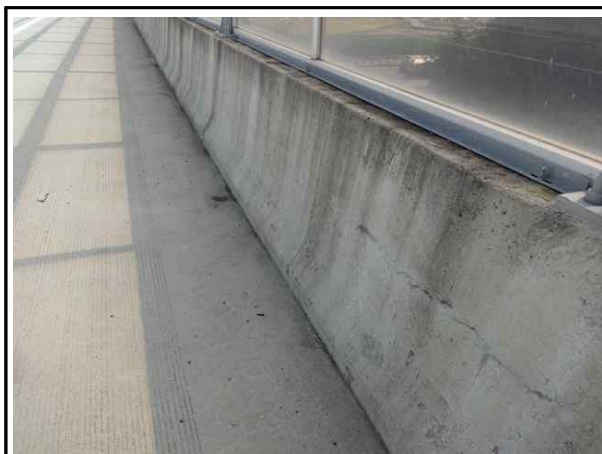
| 위치 | 오창방향 S1 |

| 현황 | 방호벽 균열 폭0.2mm |
| 원인 | 소성침하 |

- 방호벽에 발생한 균열은 폭0.2mm의 수평균열로, 포장부에서 일정한 높이(0.5m~0.8m)에서 발생되었으며, 균열의 방향성 등을 종합적으로 고려할 때 소성침하에 의한 균열인 것으로 판단된다. 또한, 중앙분리대에 발생한 균열은 폭0.2~0.3mm의 수직균열로, 건조수축 및 온도변화, 콘크리트의 재료적 특성에 의한 손상으로 판단된다. 기 발생한 손상부의 경우 비구조적 손상으로 구조물의 안전성에 영향을 미칠만한 손상은 아니나 손상의 진전 방지를 위한 표면처리, 주입보수 등의 조치가 요망된다.
- 방호벽 및 중앙분리대에 발생한 균열부 백태의 경우 균열부 우수유입에 의한 손상으로 손상의 진전 방지를 위한 백태보수 등의 조치가 필요하다.

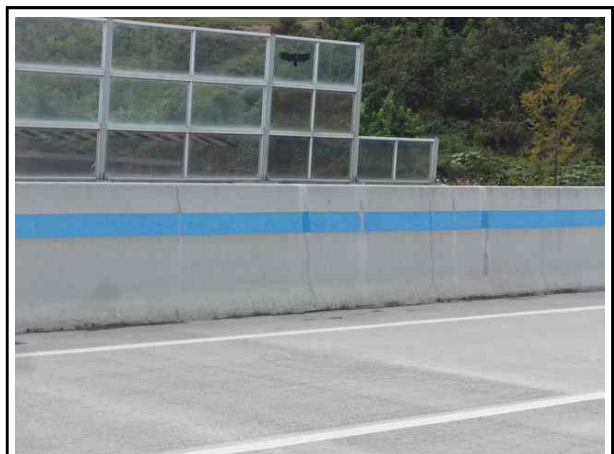
| 위치 | 오창방향 S1 |

| 현황 | 중앙분리대 균열 폭0.2mm |
| 원인 | 건조수축, 온도변화 |

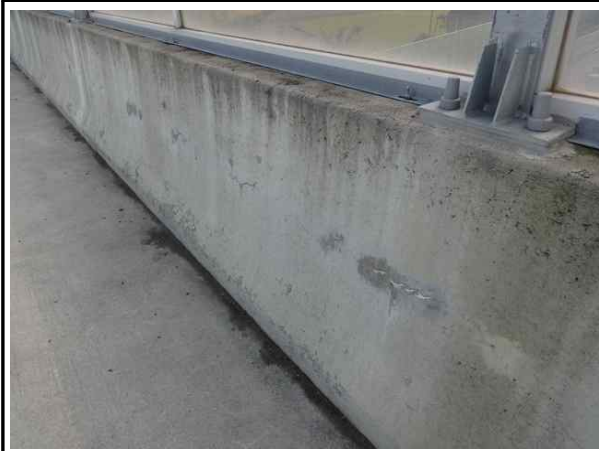
| 위치 | 오창방향 S2 |

| 현황 | 방호벽 균열부 백태 L=1.0m |
| 원인 | 균열부 우수유입 |

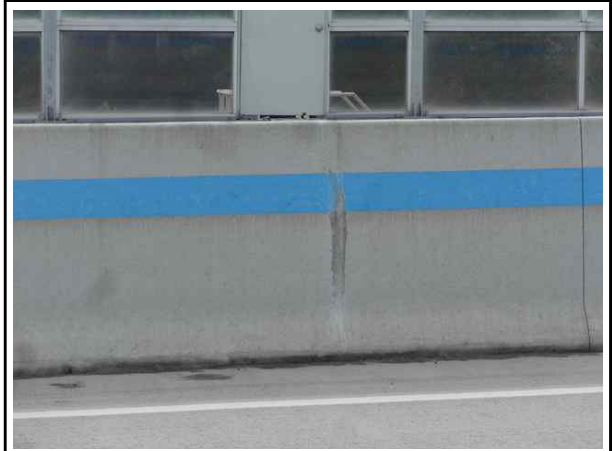
| 위치 | 오창방향 S2 |

| 현황 | 중앙분리대 균열부 백태 L=1.0m |
| 원인 | 균열부 우수유입 |

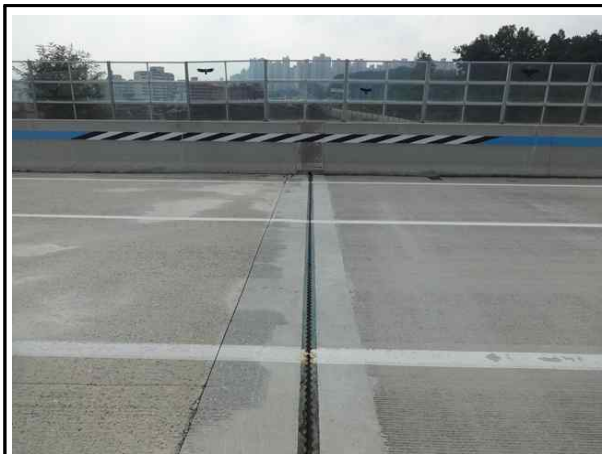
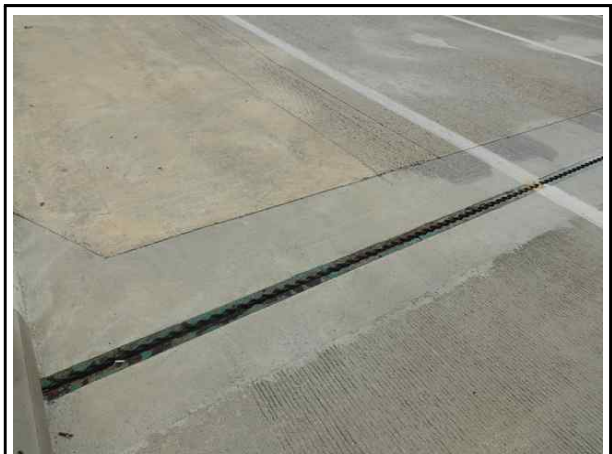
| 위치 | 옥산방향 A2 |

| 현황 | 본체 부식 L=3.0m |
| 원인 | 경년열화 |

- 신축이음장치의 본체에 발생한 부식의 경우 경년열화에 의한 손상으로 현재 손상정도가 경미하며 신축이음의 거동에 영향을 미칠만한 손상은 아니므로 주의관찰 후 손상의 진전 시 적절한 조치를 취하는 것이 바람직 할 것으로 판단된다.

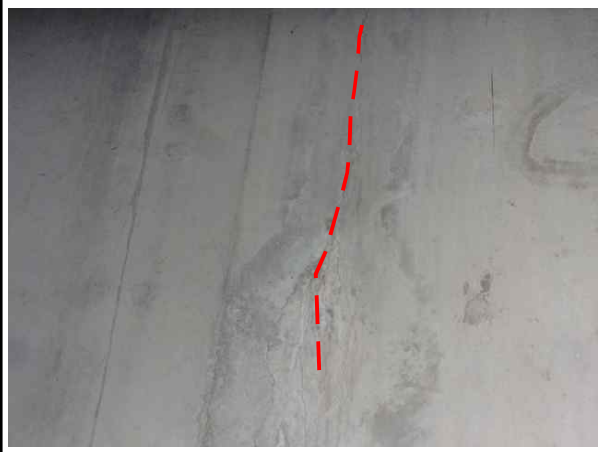
| 위치 | A1 흥벽 |

| 현황 | 균열 폭0.3mm이상 |
| 원인 | 건조수축, 온도변화 |

- 금회 점검시 조사된 교대 및 교각의 균열 및 망상균열은 대부분 폭0.1~0.2mm의 미세균열로 건조수축, 온도변화, 콘크리트의 재료특성 등에 의한 비구조적 손상으로 판단된다. 기 발생된 손상부의 경우 손상의 진전 방지를 위한 표면처리 등의 조치가 요망된다. 다만, 교대 및 교각 일부구간 발생된 폭0.3mm이상 균열의 경우 균열부 우수유입시 철근부식 등의 손상을 야기하므로 우선적인 보수가 필요할 것으로 판단된다.
- 교각 일부구간 발생된 재료분리, 파손 등의 단면손상의 경우 시공초기 다짐부족 및 시공중 외부충격 등에 의한 손상으로 손상의 진전 방지 및 구조물의 내구성 저하 방지를 위한 단면보수 등의 조치가 요망된다.
- 교대 구체 상면에 발생된 박리 및 교각 코핑부에 발생된 열화의 경우 외부 우수유입에 의한 손상으로 판단된다. 열화의 경우 손상정도가 경미하여 주의관찰 후 손상의 진전 시 적절한 조치를 취하는 것이 바람직 할 것으로 판단되며, 박리의 경우 손상의 진전 방지를 위한 단면보수가 필요하다. 특히, 교대 구체에 발생된 박리의 경우 신축이음 단부측 누수 등에 의한 손상으로 판단되는바, 보수 후 손상의 재발생시 신축이음 하부와 연계한 보수가 필요하다.
- 교대 A2측 법면에 발생된 토사유실 및 배수로 파손의 경우 배수로 파손부를 통한 우수유입에 의해 법면 토사가 유실되어 발생한 것으로 판단된다. 기 발생된 손상부의 경우 손상의 진전 방지를 위한 배수로 파손부 단면보수가 필요하며, 법면 토사유실의 경우 주의관찰 후 손상의 재발생시 되메우기 등의 조치를 취하는 것이 바람직 할 것으로 판단된다.

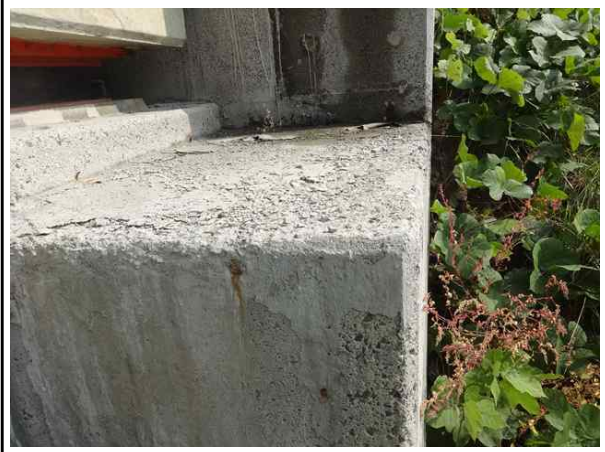
| 위치 | A2 구체 |

| 현황 | 박리 1.0m×2.0m |
| 원인 | 외부 우수유입 |

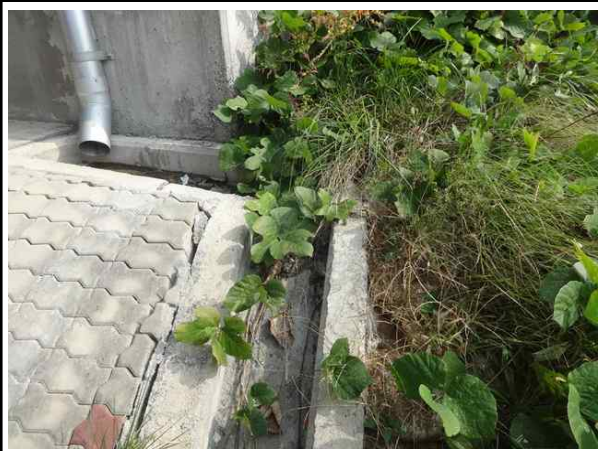
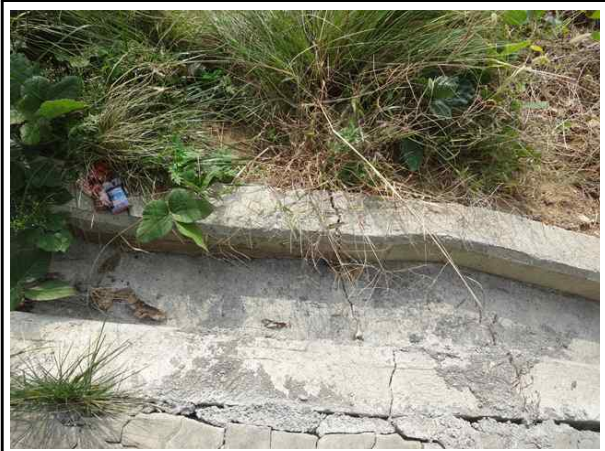
| 위치 | A2 법면 |

| 현황 | 법면 토사유실 및 배수로 파손 0.5m×3.0m |
| 원인 | 외부 우수유입 |

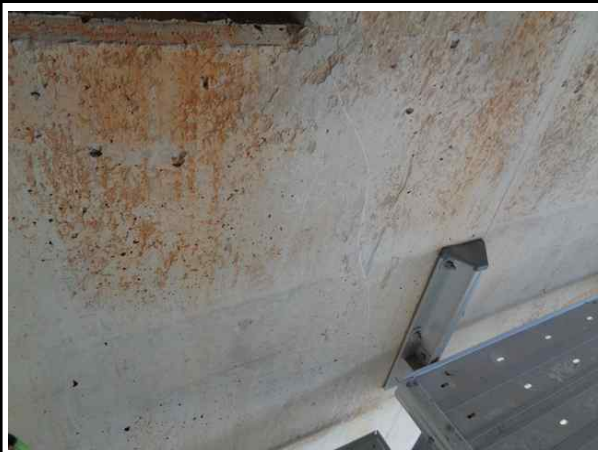
| 위치 | P1 코핑부 |

| 현황 | 균열 폭0.3mm미만 |
| 원인 | 건조수축, 온도변화 |

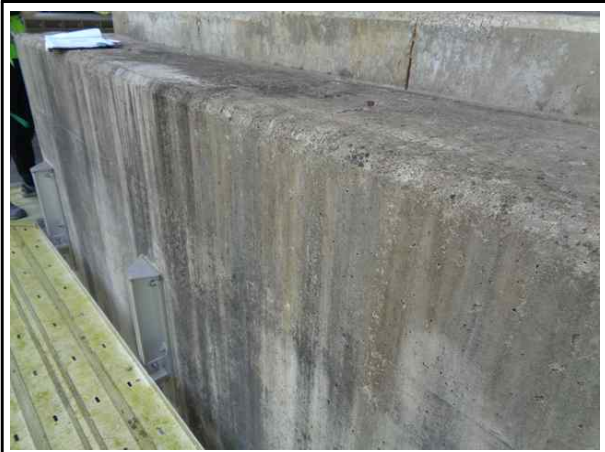
| 위치 | P1 코핑부 |

| 현황 | 열화 2.5m×1.0m |
| 원인 | 외부 우수유입 |

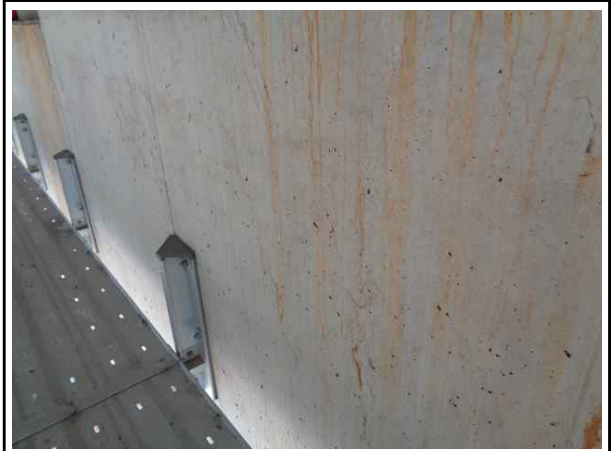
| 위치 | P2 코핑부 |

| 현황 | 망상균열 4.0m×1.0m |

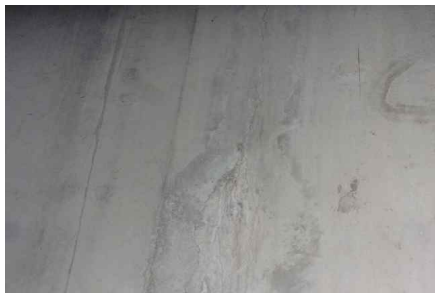
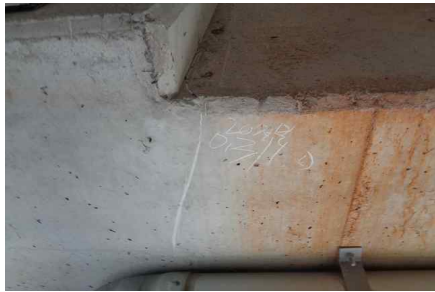
| 관리부재 | 금회조사결과 | 중점유지관리사항 |
|---|---|---|
| 하부구조<br>(교대, 교각) | <br><교대 A1 폭0.3mm이상 균열><br><br><교각 P2 폭0.3mm이상 균열> | <p>□ 손상 현황</p> <p>▶ 하부구조 폭0.3mm이상 균열 발생<br/>(교대 A1 및 교각 P2, 4개소)<br/>: 건조수축, 온도변화 등에 의한 폭0.3mm이상 균열 발생</p> <p>□ 중점유지관리 사항</p> <p>▶ 손상의 진전 방지 및 구조물의 내구성 저하 방지를 위한 주입보수 등의 조치 필요</p> <p>▶ 보수 후 주기적인 점검을 통한 손상의 재발생 파악 등의 유지관리 필요</p> |

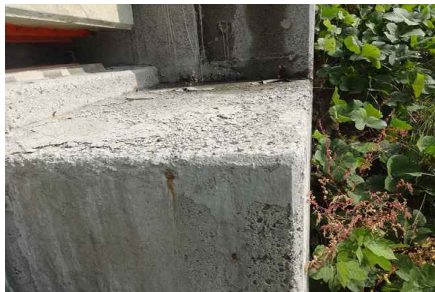
| 관리부재 | 금회조사결과 | 중점유지관리사항 |
|---|---|---|
| 교대 | <br><교대 A2 구체 상면 박리> | <p>□ 손상 현황</p> <p>▶ 교대 A2 박리 (A=2.00m<sup>2</sup>, 1개소)<br/>: 외부 우수유입 및 신축이음 단부측 누수로 인한 손상 발생</p> <p>□ 중점유지관리 사항</p> <p>▶ 손상의 진전 방지를 위한 단면보수 등의 조치 필요</p> <p>▶ 보수 후 손상의 재발생 시 신축이음 하부와 연계한 보수 필요</p> |
