# 제 14 장 서오창IC RAMP-A1교

## 제 14 장 서오창IC RAMP-A1교

서오창IC RAMP-A1교는 충청북도 청주시 청원구 오창읍 구룡리 산 23-1 일원 고속국도 32호선 상에 위치한 도로교량으로, 2018년 1월 준공 이후 현재까지 약 3년간 공용중인 설계하중 DB-24의 1등교이다.

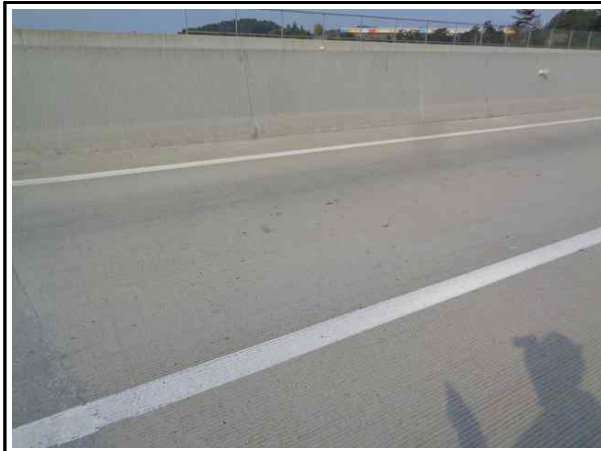
| 위치 | 서오창IC방향 S1 |

| 현황 | 포장 망상균열 A=20.00m <sup>2</sup> |
| 원인 | 건조수축, 차량하중, 중차량 반복통행 |

- 교면포장에서는 서오창IC방향에 경년에 따른 표면 마모와 차량 윤택중 및 건조수축으로 인한 포장 망상균열이 발생되어 있는 상태이다. 현재 손상의 발생 범위와 규모는 일부 구간에 국한된 수준으로 통행 차량의 안전 및 구조물의 사용성에 지장을 주고 있지는 않으나, 사용성 확보를 위한 적절한 보수를 시행하되, 향후 방수층 및 바닥판에 영향을 주는 수준까지 진행될 경우 전면 재포장을 고려하여야 한다.

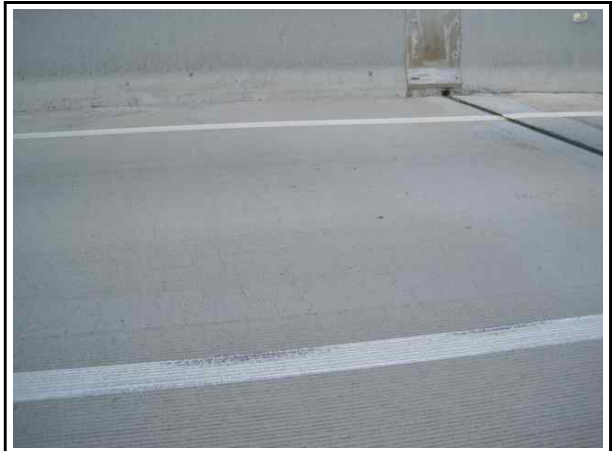
| 위치 | 서오창IC방향 S1 |

| 현황 | 포장 망상균열 A=15.00m <sup>2</sup> |
| 원인 | 건조수축, 차량하중, 중차량 반복통행 |

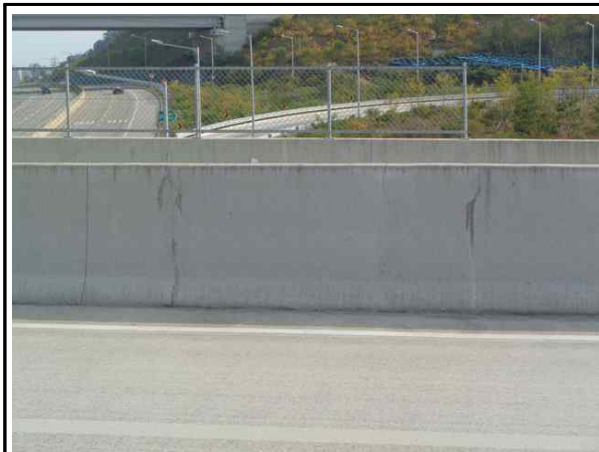
| 위치 | 서오창IC방향 S1 |

| 현황 | 방호벽 중분대 균열 폭0.2mm |
| 원인 | 건조수축 |

- 방호벽에 발생한 균열은 대부분 폭0.1~0.2mm의 균열로, 손상원인은 선시공된 바닥판에 방호벽이 타설되면서 발생한 구속응력에 기인한 부등 건조수축균열로 판단된다. 발생균열은 난간의 기능적인 측면에 영향을 미치는 요인은 아니나, 부재의 내구성 확보 차원의 표면처리 등의 보수가 요구된다.
- 백태 구간은 공용중 습기흡착 등에 의한 손상으로 부재의 내구성 확보 차원의 백태보수가 필요할 것으로 판단된다.
- 재박리, 들뜸 손상은 차량 통행에 의한 진동 발생 등이 원인으로 구적적인 손상은 아니라고 판단되나 내구성 확보 차원의 단면보수가 필요하다.

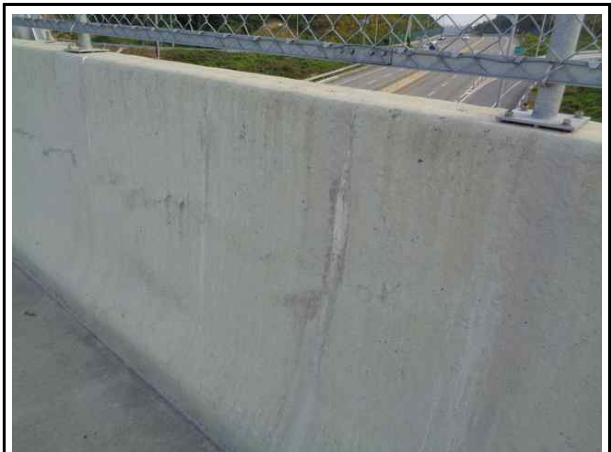
| 위치 | 서오창IC방향 S1 |

| 현황 | 방호벽 백태 A=0.03m <sup>2</sup> |
| 원인 | 습기흡착 |

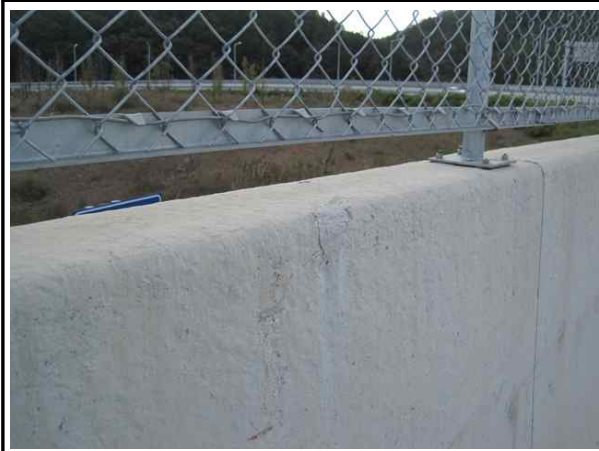
| 위치 | 서오창IC방향 S1 |

| 현황 | 방호벽 재박리 A=0.08m <sup>2</sup> |
| 원인 | 차량통행에 의한 진동, 열화 |

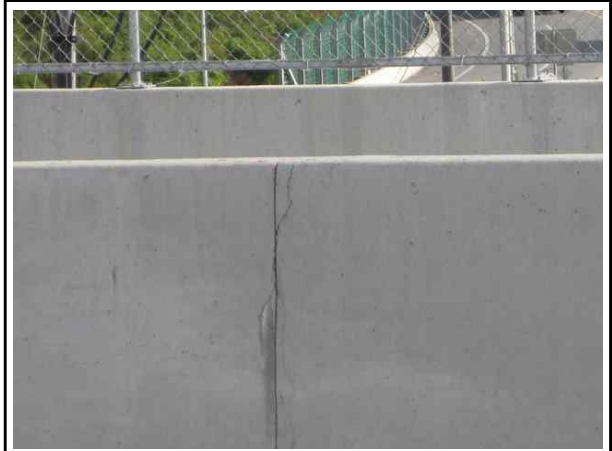
| 위치 | 지방도540방향 S1 |

| 현황 | 방호벽 중분대 들뜸 A=0.04m <sup>2</sup> |
| 원인 | 차량통행에 의한 진동 |

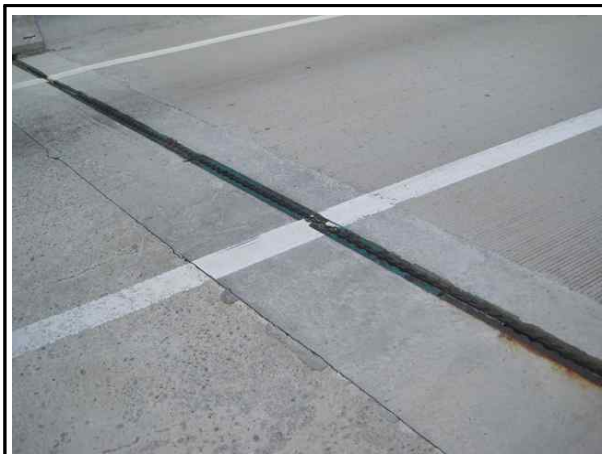
| 위치 | 서오창IC방향 A1 |

| 현황 | 본체부식 L=9.0m |
| 원인 | 습기흡착, 우수유입 |

- 본체부식의 경우 공용중 신축이음 본체표면에 습기흡착, 우천시 우수유입 등에 의한 손상으로 현재 차량통행에 영향을 주지는 않는 것으로 판단되나 손상 진전시 재도장등의 조치가 필요하다고 판단된다.

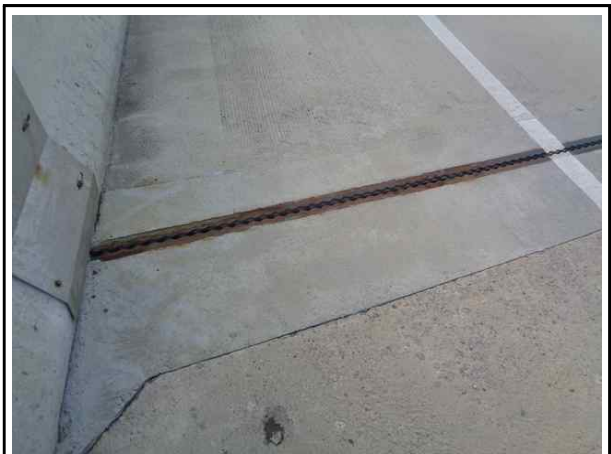
| 위치 | 서오창IC방향 A2 |

| 현황 | 본체부식 L=9.0m |
| 원인 | 습기흡착, 우수유입 |

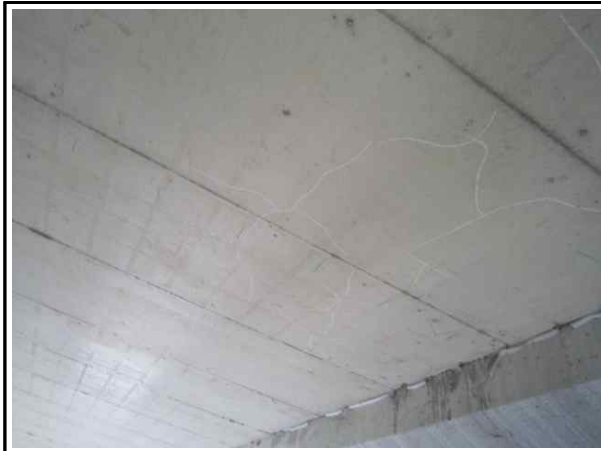
| 위치 | 바닥판 S1 |

| 현황 | 망상균열 A=7.50m <sup>2</sup> |
| 원인 | 건조수축 |

- 바닥판에서 발생한 균열은 최대 폭0.2mm 의 망상균열이다. 건조수축 및 온도변화에 의해 발생된 것으로 금회 장비를 이용한 근접 조사시 신규로 조사되었으나 구조적인 균열이 아니나 내구성 확보차원의 표면처리 등의 보수가 적절할 것으로 판단된다.

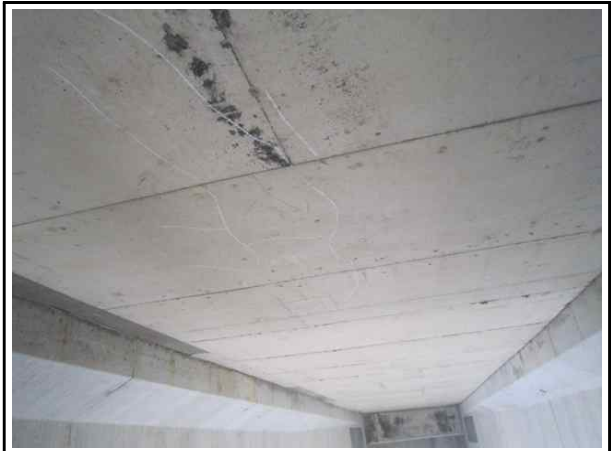
| 위치 | 바닥판 S1 |

| 현황 | 망상균열 A=7.50m <sup>2</sup> |
| 원인 | 건조수축 |

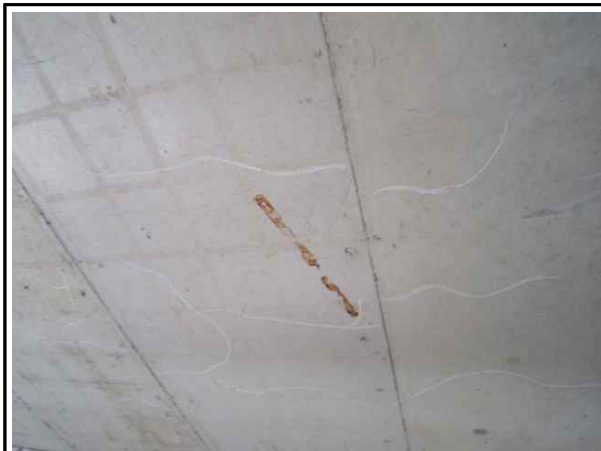
| 위치 | 바닥판 S1 |

| 현황 | 망상균열 A=7.50m <sup>2</sup> |
| 원인 | 건조수축 |

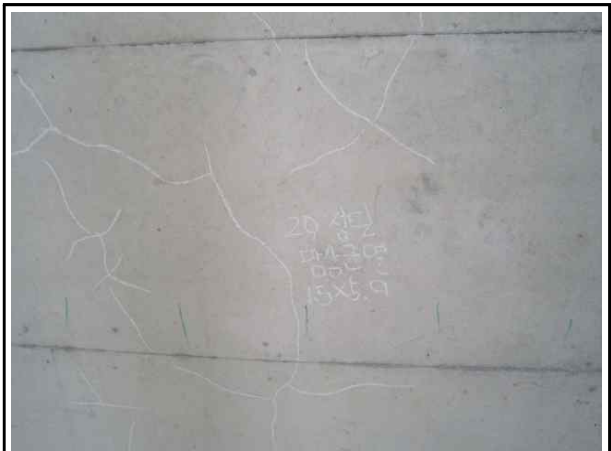
| 위치 | 바닥판 S1 |

| 현황 | 망상균열 A=7.50m <sup>2</sup> |

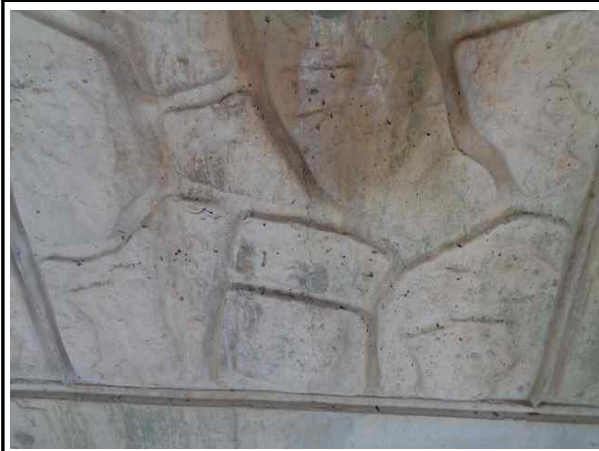
| 위치 | A2 |

| 현황 | 균열(폭0.3mm미만) |
| 원인 | 건조수축 |

- 조사된 폭0.3mm미만, 폭0.3mm이상 균열의 경우 건조수축 및 온도변화에 의한 일방향 균열로 구조적인 결함은 아닌 것으로 판단되나 내구성증진을 위한 표면처리, 주입보수 등의 보수가 요구된다.
- 체수흔적의 경우 현재 양호한 상태로 확인되어 주기적인 점검을 통한 손상의 진전 및 추가 발생여부 확인 등의 유지관리가 요구된다.

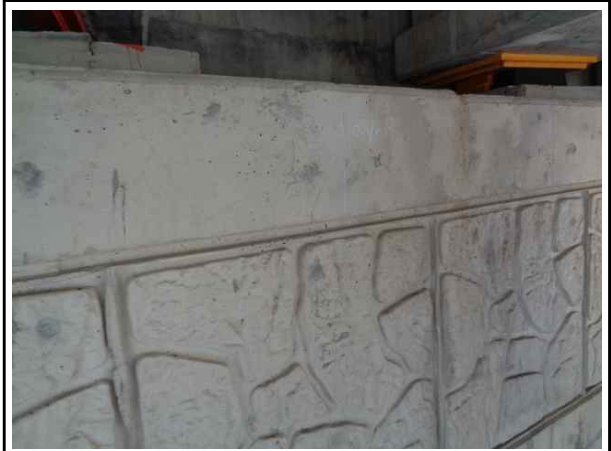
| 위치 | A2 |

| 현황 | 균열(폭0.3mm이상) |

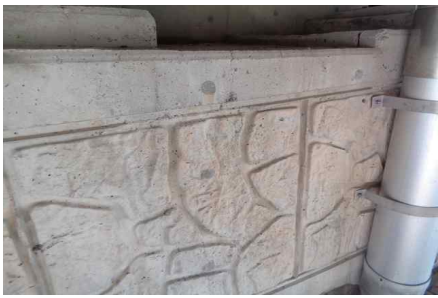
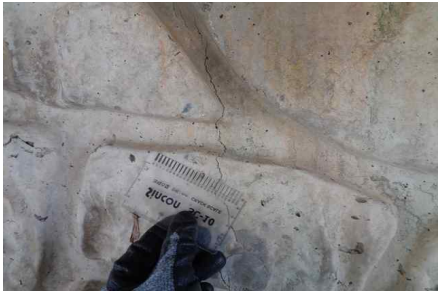
| 관리부재 | 금회조사결과 | 중점유지관리사항 |
|---|---|---|
| 교대 | <p>&lt;A1 균열(폭0.3mm이상)&gt;</p> <p>&lt;A2 균열(폭0.3mm이상)&gt;</p> | <p>□ 손상 현황</p> <p>:건조수축 및 온도변화에 의한 균열</p> <p>▶교대 균열(폭0.3mm이상)</p> <p>(L=3.10m, 2개소)</p> <p>□ 중점유지관리 사항</p> <p>▶향후 균열부에 지속적인 우수유입으로 인한 철근부식 등의 2차 손상 진전여부 확인</p> <p>▶손상부는 주입보수 필요</p> |
