# 제 16 장 오창JCT RAMP-C교

오창JCT RAMP-C교는 충청북도 청주시 청원구 오창읍 도암리 354-1천 일원 고속국도 32호선 상에 위치한 도로교량으로, 2018년 1월 준공 이후 현재까지 약 3년간 공용중인 설계하중 DB-24의 1등교이다.

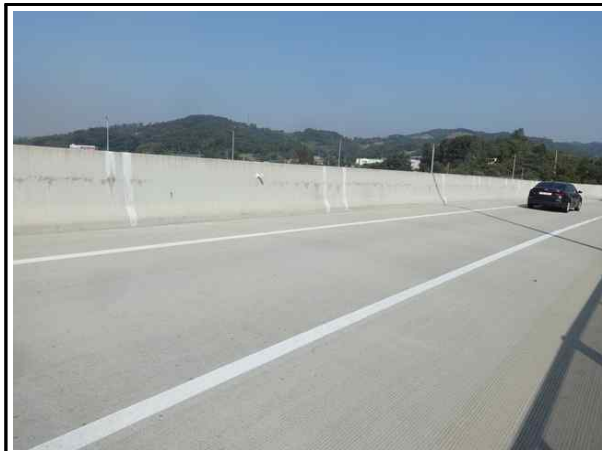
| 위치 | S2 |

| 현황 | 포장 망상균열 A=270.00m <sup>2</sup> |
| 원인 | 건조수축, 차량하중, 중차량 반복통행 |

- 금회 점검시 조사된 교면포장 망상균열 손상은 망상균열 자체의 면적은 넓게 분포 되어있으나 균열 폭이 경미하고 차량의 주행에 영향을 끼치는 정도는 아닌 것으로 조사되었다. 공용기간 증가로 인한 균열손상이 심화되면 바닥판하면 백태 등의 열화가 발생할 수 있으므로, 지속적인 주의관찰이 요망된다.

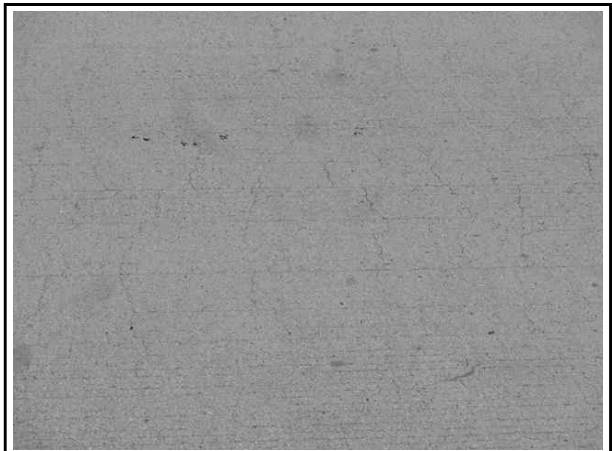
| 위치 | S2 |

| 현황 | 포장 망상균열 A=270.00m <sup>2</sup> |
| 원인 | 건조수축, 차량하중, 중차량 반복통행 |

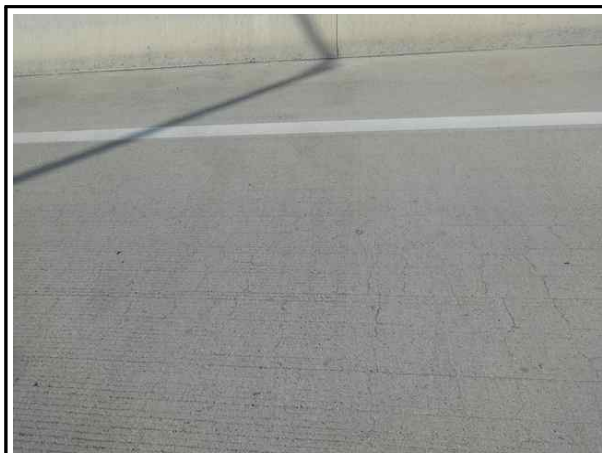
| 위치 | S3 |

| 현황 | 포장 망상균열 A=27.00m <sup>2</sup> |
| 원인 | 건조수축, 차량하중, 중차량 반복통행 |

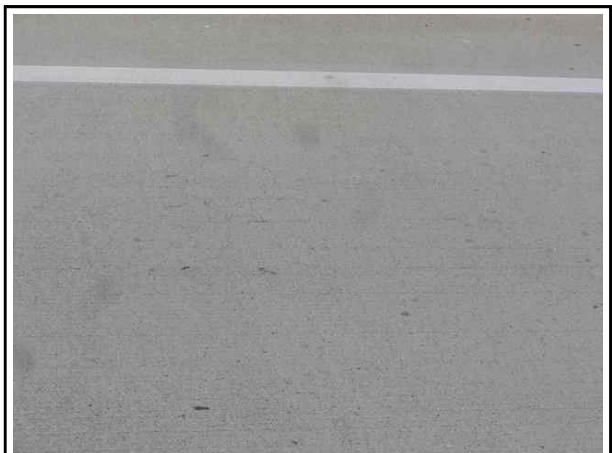
| 위치 | S4 |

| 현황 | 포장 망상균열 A=27.00m <sup>2</sup> |

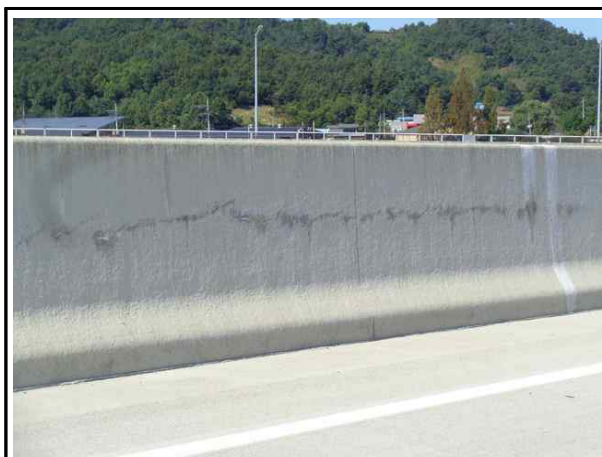
| 위치 | S1 |

| 현황 | 방호벽 균열(폭0.3mm미만) |
| 원인 | 건조수축 |

- 방호벽에 발생한 균열은 폭0.1mm의 균열로, 손상원인은 선시공된 바닥판에 방호벽 및 연석이 타설되면서 발생한 구속응력에 기인한 부등 건조수축균열로 판단된다. 발생균열은 난간의 기능적인 측면에 영향을 미치는 요인은 아니나, 부재의 내구성 확보 차원의 표면처리 등의 보수가 요구된다.
- 균열부 백태 구간은 균열부 우수유입에 의한 손상으로 부재의 내구성 확보 차원의 백태 보수가 필요할 것으로 판단된다.
- 델리네이트 파손은 통행 차량의 충격으로 인한 손상이다. 해당 부재에는 영향을 주지 않으나 야간차량 통행의 안전을 위한 보수가 필요하다.

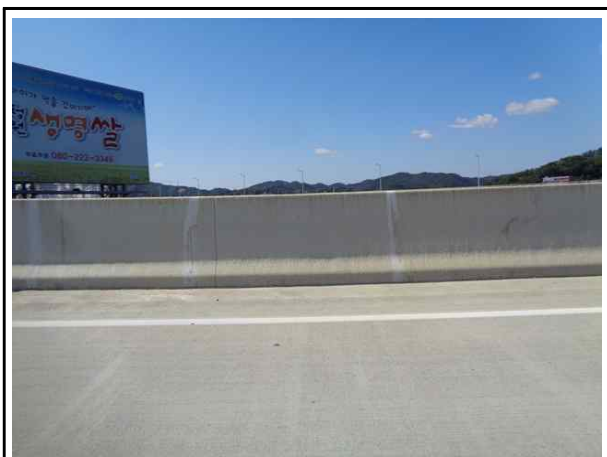
| 위치 | S2 |

| 현황 | 방호벽 균열부백태 A=0.60m <sup>2</sup> |
| 원인 | 균열부 우수유입 |

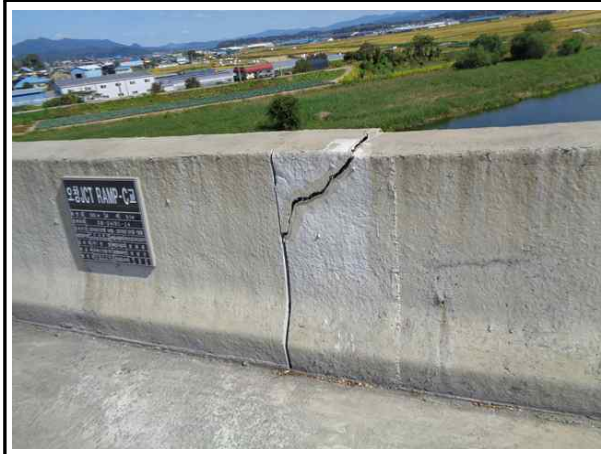
| 위치 | S1 |

| 현황 | 방호벽 접속부 파손 A=0.09m <sup>2</sup> |
| 원인 | 교량 접속부 단차 |

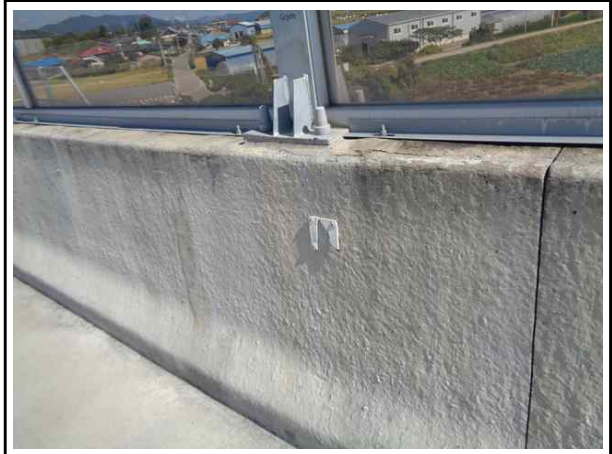
| 위치 | S2 |

| 현황 | 델리네이트 파손 |

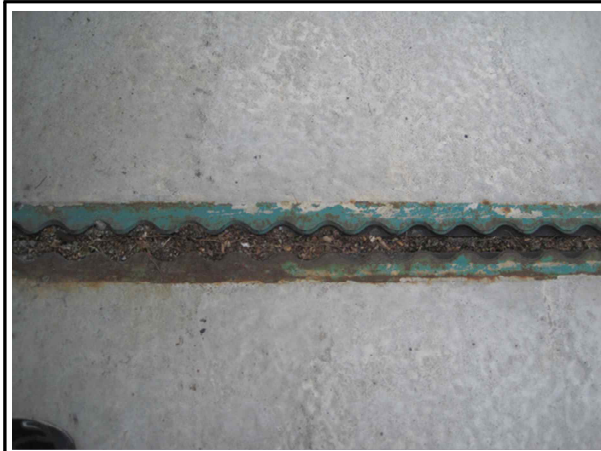
| 위치 | A1 |

| 현황 | 본체부식 L=7.00m |
| 원인 | 도장열화, 우수유입 |

- 신축이음 본체부식은 신축이음 본체 도장열화 후에 우수유입이 되면서 표면부식인 발생한 것으로 판단된다. 차량 통행에 문제는 없으나 주기적인 점검을 통한 유지관리가 필요하다.

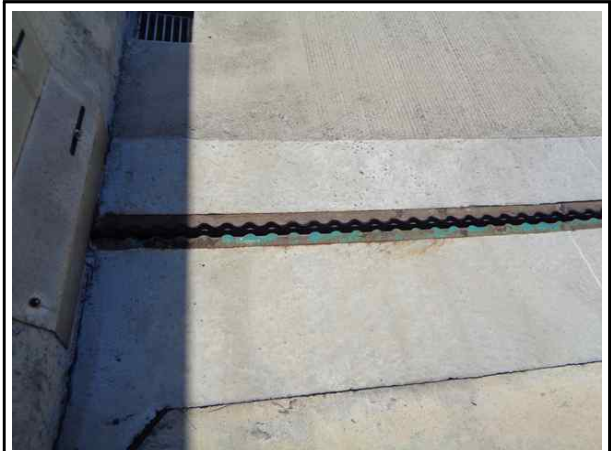
| 위치 | A2 |

| 현황 | 본체부식 L=7.00m |

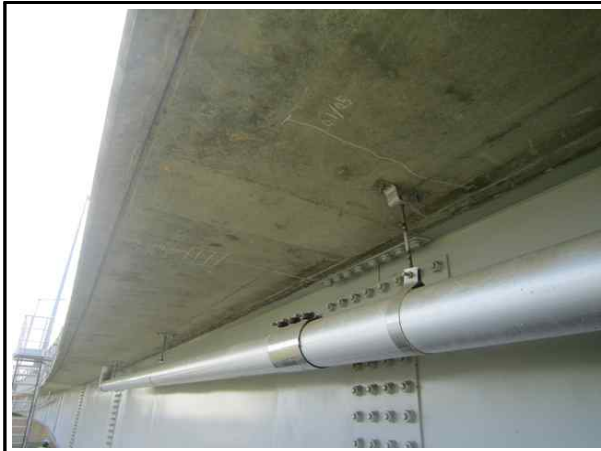
| 위치 | 바닥판 S2 |

| 현황 | 균열(폭0.3mm미만) |
| 원인 | 건조수축 |

- 바닥판에서 발생한 균열, 망상균열은 대부분 횡방향으로, 최대폭은 일방향 균열 폭0.2mm 수준이다. 일방향 균열은 건조수축 및 온도변화에 의해 발생한 것으로 구조적인 균열이 아니므로 지속적인 관찰 후 균열 진전시 보수하는 것이 적절할 것으로 판단된다.
- 금회 정밀안전점검에서 조사된 거더내부의 바닥판하면 균열부백태는 교각 지점부 기준으로 주로 분포되어있으며, 균열부백태의 손상진전으로 인한 들뜸 등의 2차적인 손상을 방지하기 위하여 백태보수 등의 보수조치를 실시하고 지속적인 점검을 통한 주의 깊은 유지관리가 요구된다.

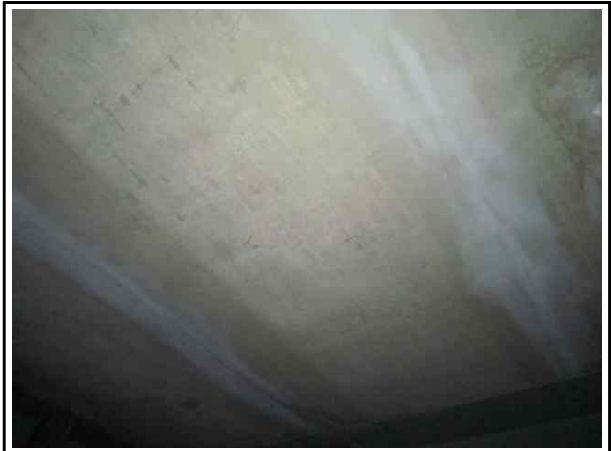
| 위치 | 바닥판 S2(거더내부) |

| 현황 | 망상균열 A=1.00m² |
| 원인 | 건수추축 |

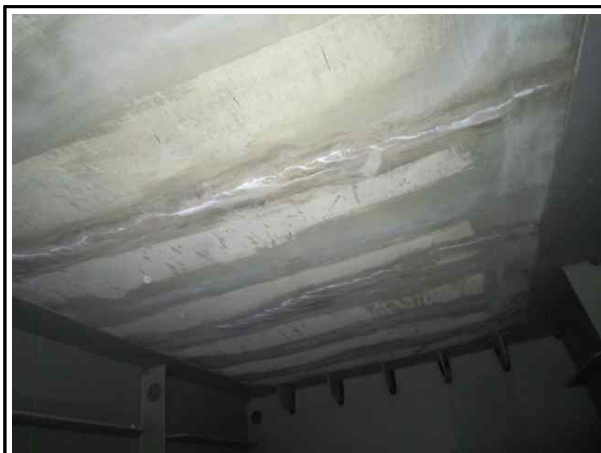
| 위치 | 바닥판 S2(거더내부) |

| 현황 | 균열부백태 A=0.20m² |
| 원인 | 균열부 우수유입 |

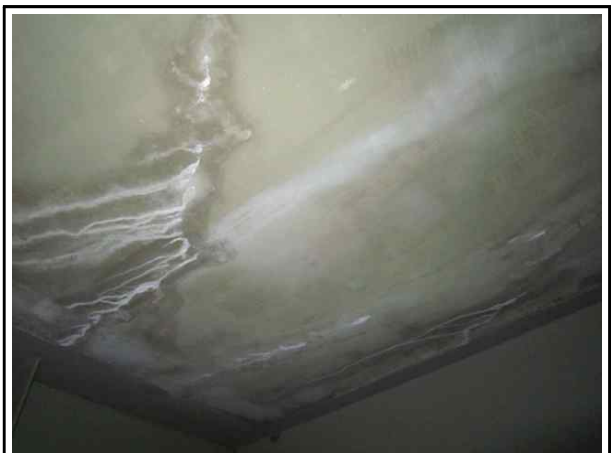
| 위치 | 바닥판 S4(거더내부) |

| 현황 | 균열부백태 A=0.10m² |
| 원인 | 균열부 우수유입 |

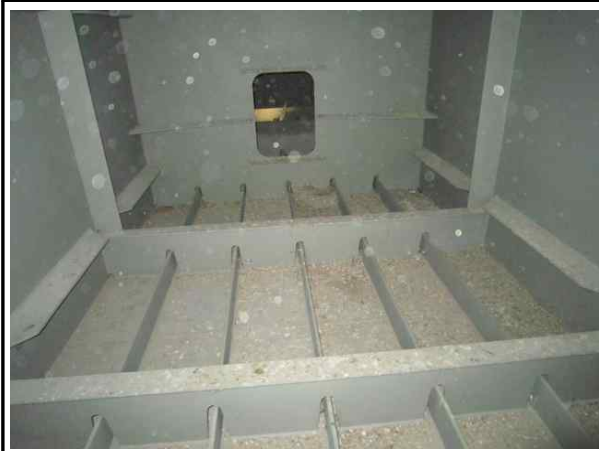
| 위치 | 거더내부 S2-G1 |

| 현황 | 조류배설물 A=4.00m <sup>2</sup> |
| 원인 | 점검 출입구 개폐 미흡 |

- 금회 점검시 조사된 거더내부의 조류배설물은 하부플랜지에 점검출입구 개폐가 미흡하여 거더내부에 조류가 서식하여 발생하였다. 조류배설물의 산성성분에 의한 도장손상 등을 방지하기 위하여 정비가 필요하다고 판단된다.

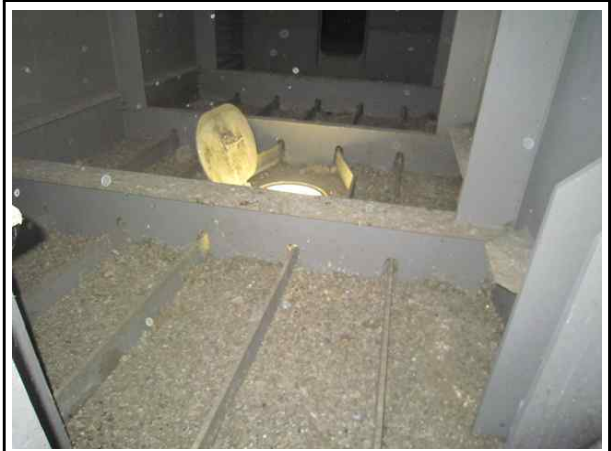
| 위치 | 거더내부 S3-G1 |

| 현황 | 조류배설물 A=8.00m <sup>2</sup> |

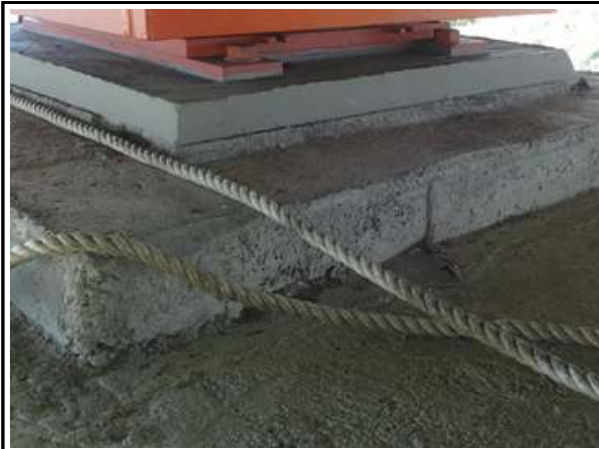
| 위치 | P1-SH1 |

| 현황 | 받침콘크리트 재료분리 A=0.30m <sup>2</sup> |
| 원인 | 거푸집 조기탈형, 다짐불량 |

- 금회 점검시 조사된 받침콘크리트 재료분리의 경우 거푸집 조기탈형, 다짐불량으로 인한 손상으로 받침의 기능성에는 영향을 주지 않으나 내구성 확보 등을 위한 단면보수 등의 보수가 필요하다.

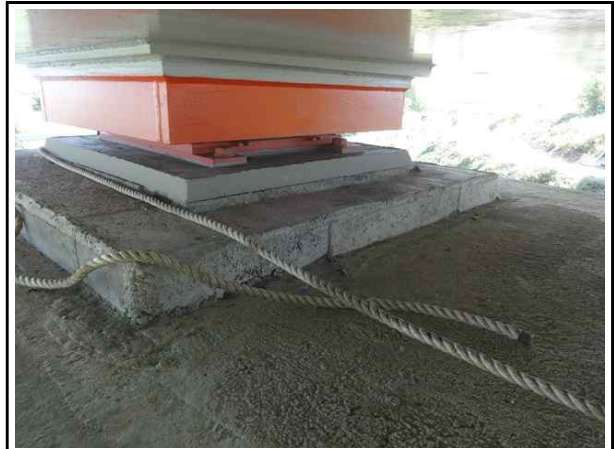
| 위치 | P1-SH1 |

| 현황 | 받침콘크리트 재료분리 A=0.30m <sup>2</sup> |
| 원인 | 거푸집 조기탈형, 다짐불량 |

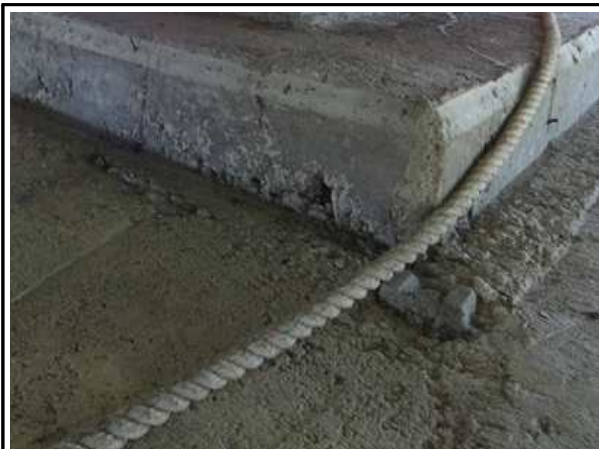
| 위치 | P1-SH2 |

| 현황 | 받침콘크리트 재료분리 A=0.04m <sup>2</sup> |
| 원인 | 거푸집 조기탈형, 다짐불량 |

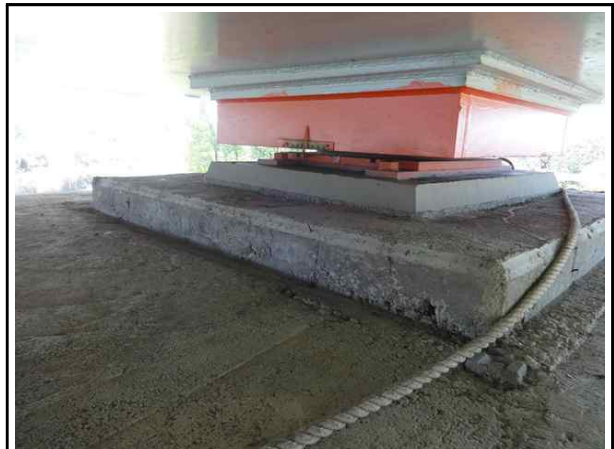
| 위치 | P1-SH2 |

| 현황 | 받침콘크리트 재료분리 A=0.04m <sup>2</sup> |

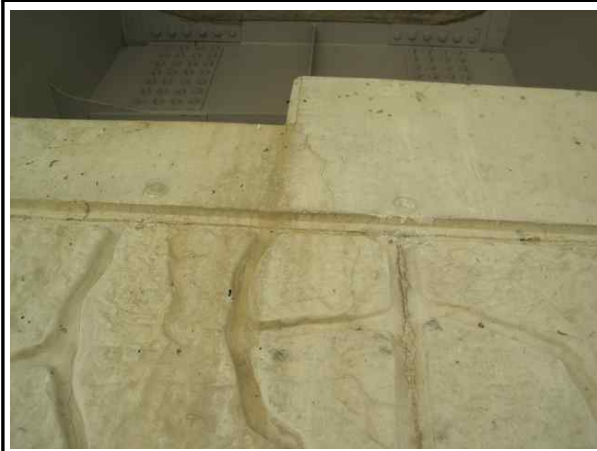
| 위치 | A1 |

| 현황 | 균열(폭0.3mm이상) |
| 원인 | 건조수축, 온도변화 |

- 조사된 균열(폭0.3mm미만), 망상균열 의 경우 건조수축에 의한 손상으로 현재 경미한 상태이나, 손상의 진전 시 내구성 확보 등을 위한 표면처리 등의 보수가 필요하다.
- 균열(폭0.3mm이상)의 경우 건조수축 및 온도변화에 의한 손상으로 구조적인 손상은 아니라고 판단되며, 손상의 진전 방지를 위한 주입보수 및 주기적인 점검을 통한 추가 발생여부 확인 등의 유지관리가 요구된다.
- 조사된 백태의 경우 외부 우수유입에 의한 손상으로 현재 경미한 상태이나, 손상의 진전 방지를 위한 백태보수가 필요할 것으로 판단된다.

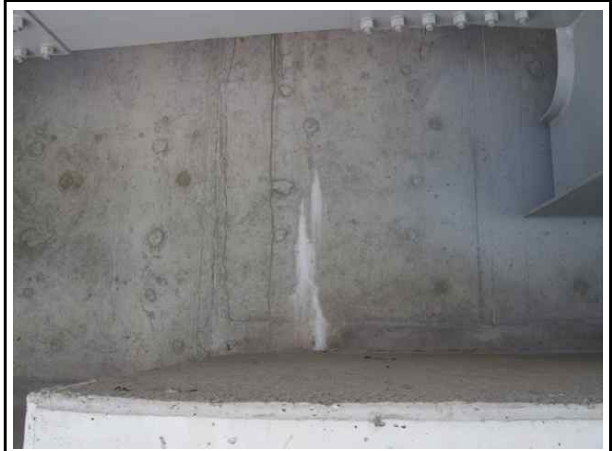
| 위치 | A1 |

| 현황 | 백태 A=0.10m² |
| 원인 | 외부 우수유입 |

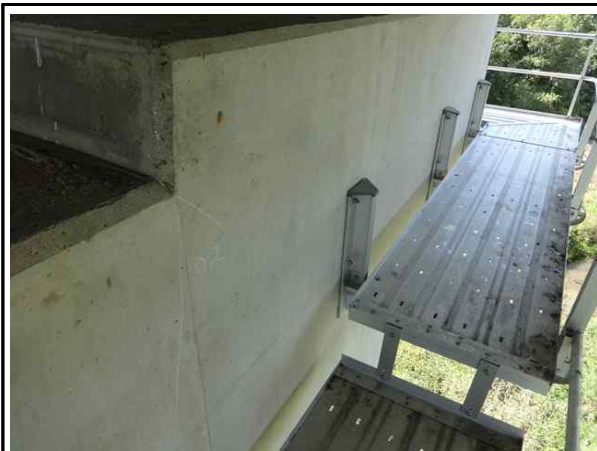
| 위치 | P1 코핑부 |

| 현황 | 균열(폭0.3mm미만) |
| 원인 | 건조수축 |

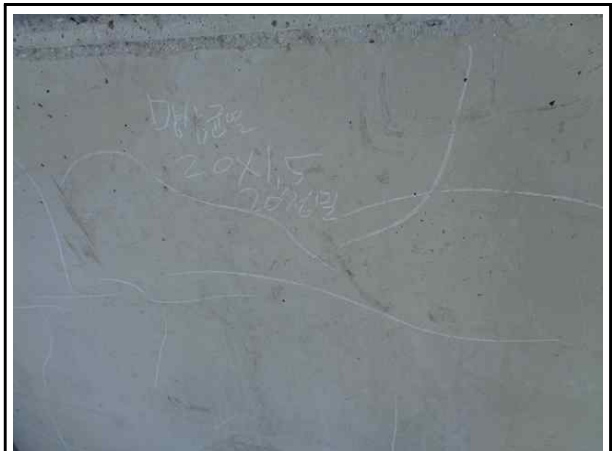
| 위치 | P2 코핑부 |

| 현황 | 망상균열 A=0.10m² |
