# 제 17 장 오창JCT RAMP-D교

### 17.1 시설물의 개요

오창JCT RAMP-D교는 충청북도 청주시 청원구 오창읍 학소리 산17-6 일원 고속국도 32호선 상에 위치한 도로교량으로, 2018년 1월 준공 이후 현재까지 약 3년간 공용중인 설계하중 DB-24의 1등교이다.

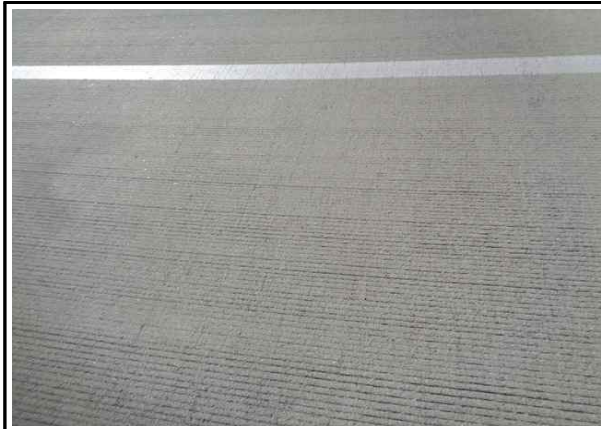
| 위치 | S9 |

| 현황 | 포장 망상균열 A=225.00m <sup>2</sup> |
| 원인 | 건조수축, 차량하중, 중차량 반복통행 |

- 금회 점검시 조사된 교면포장 망상균열 손상은 균열 폭이 경미하고 차량의 주행에 영향을 끼치는 정도는 아닌 것으로 조사되었다.

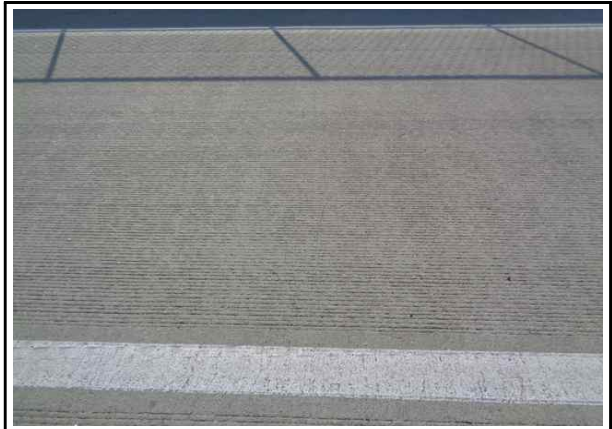
| 위치 | S10 |

| 현황 | 포장 망상균열 A=200.00m <sup>2</sup> |

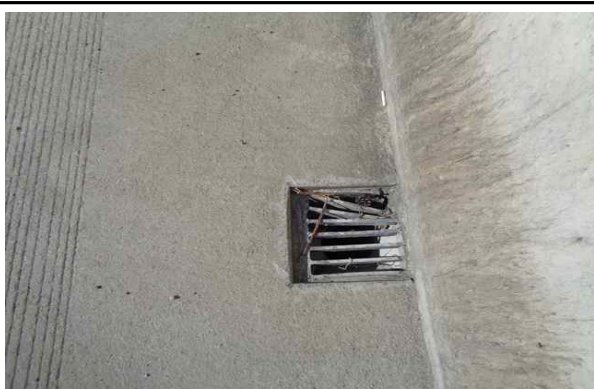
| 위치 | 배수구 S1 | 위치 | 배수관 |

| 현황 | 그레이팅 파손 | 현황 | 상태양호 |

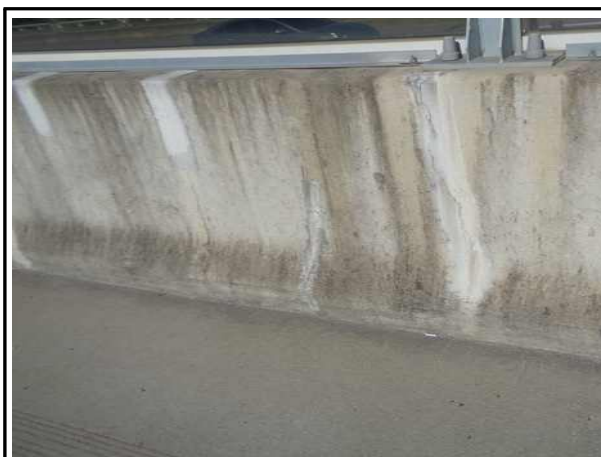
| 위치 | S1 |

| 현황 | 방호벽 망상균열 A=35.00m <sup>2</sup> |
| 원인 | 건조수축 |

- 방호벽에 발생한 균열(폭0.3mm미만), 균열(폭0.3mm이상), 망상균열은 건조수축 및 구속응력에 의한 손상이며, 해당 부재에 대한 내구성 확보 및 손상진전 방지를 위하여 균열(폭0.3mm미만), 망상균열에는 표면처리, 균열(폭0.3mm이상)에는 주입보수 등의 보수가 필요하다.
- 균열부 백태 구간은 균열부 우수유입에 의한 손상으로 부재의 내구성 확보 차원의 백태 보수가 필요할 것으로 판단된다.

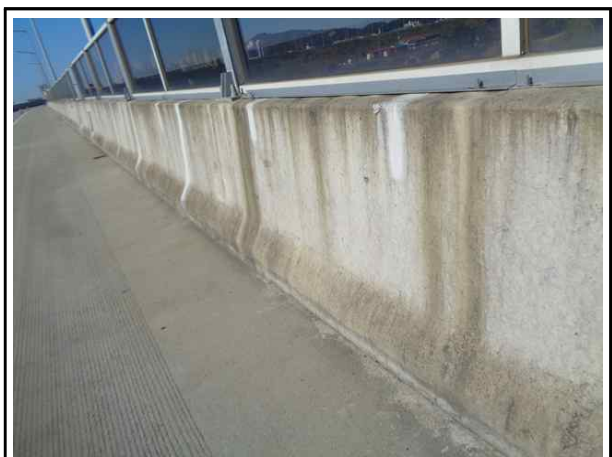
| 위치 | S2 |

| 현황 | 방호벽 망상균열 A=40.00m <sup>2</sup> |
| 원인 | 건조수축 |

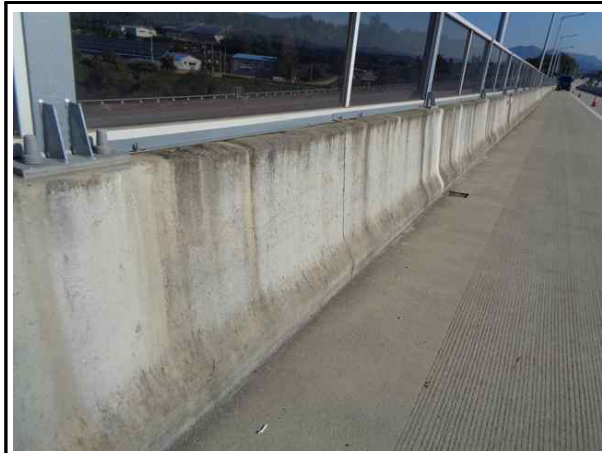
| 위치 | S5 |

| 현황 | 방호벽 망상균열 A=40.00m² |
| 원인 | 건조수축 |

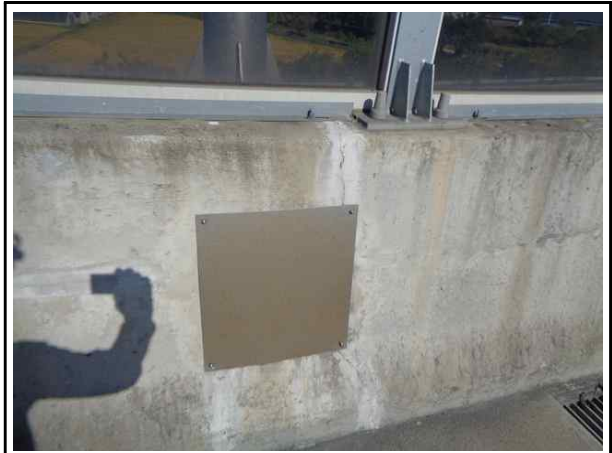
| 위치 | S7 |

| 현황 | 방호벽 균열(폭0.2mm) |
| 원인 | 건조수축 |

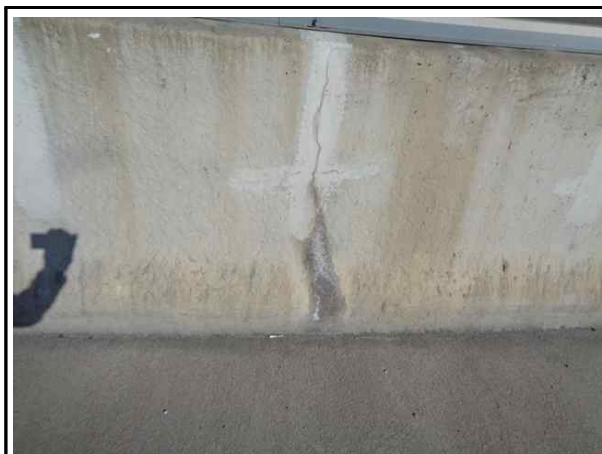
| 위치 | S9 |

| 현황 | 방호벽 균열부백태 A=0.20m² |
| 원인 | 균열부 우수유입 |

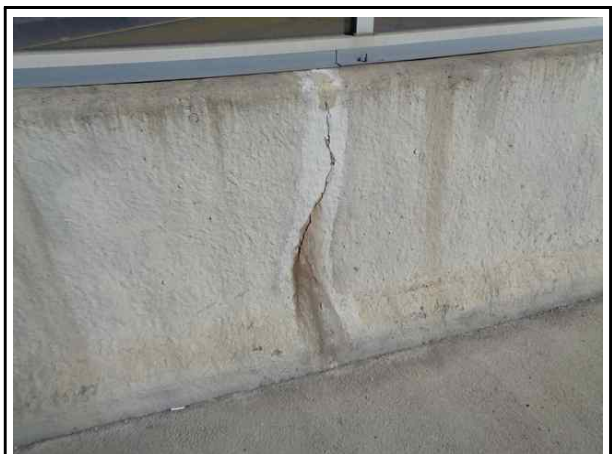
| 위치 | S10 |

| 현황 | 방호벽 균열(폭1.0mm) |

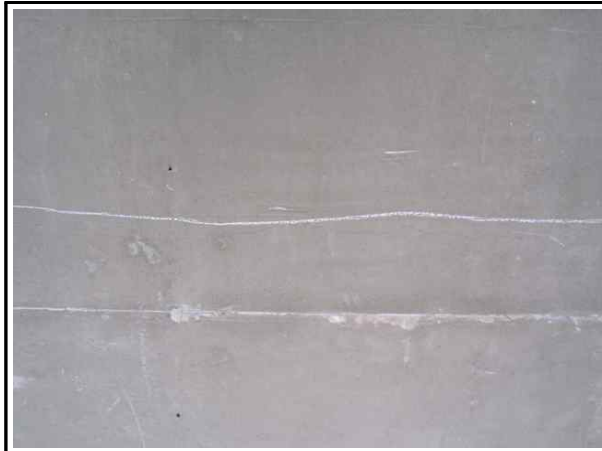
| 위치 | 바닥판 S2 |

| 현황 | 균열(폭0.3mm미만) |
| 원인 | 건조수축 |

- 바닥판에서 발생한 균열, 망상균열은 대부분 횡방향으로, 최대폭은 일방향 균열 폭0.2mm 수준이다. 일방향 균열은 건조수축 및 온도변화에 의해 발생한 것으로 구조적인 균열이 아니므로 지속적인 관찰 후 균열 진전시 보수하는 것이 적절할 것으로 판단된다.
- 금회 정밀안전점검에서 조사된 거더내부의 바닥판하면 균열부백태는 교각 지점부 기준으로 주로 분포되어있으며, 균열부백태의 손상진전으로 인한 들뜸 등의 2차적인 손상을 방지하기 위하여 백태보수 등의 보수조치를 실시하고 지속적인 점검을 통한 주의 깊은 유지관리가 요구된다.

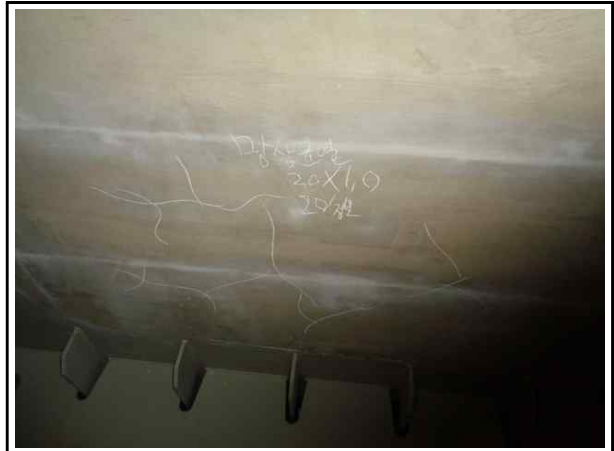
| 위치 | 바닥판 S7(거더내부) |

| 현황 | 망상균열 A=2.00m² |
| 원인 | 건수추축 |

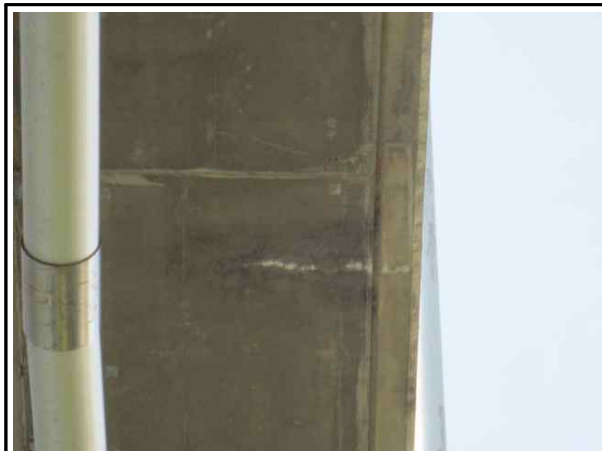
| 위치 | 바닥판 S7 |

| 현황 | 백태 A=0.05m² |
| 원인 | 균열부 우수유입 |

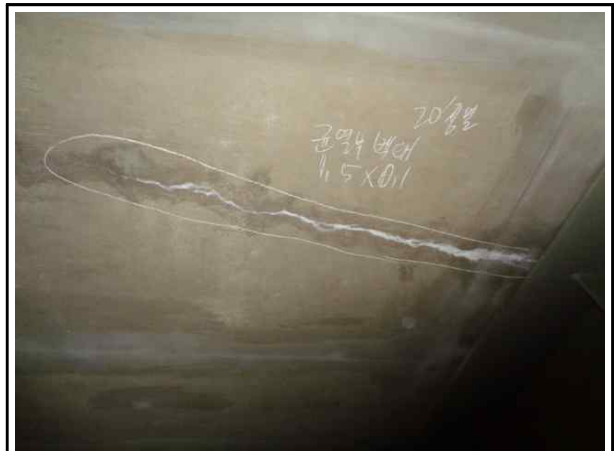
| 위치 | 바닥판 S9(거더내부) |

| 현황 | 균열부백태 A=0.15m² |
| 원인 | 균열부 우수유입 |

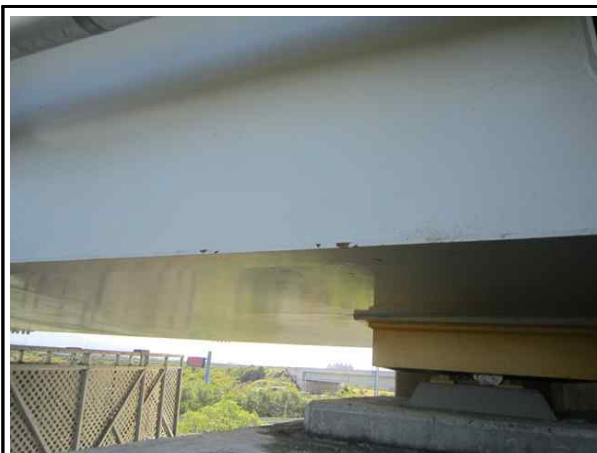
| 위치 | 거더외부 S10-G2 |

| 현황 | 도장박리 A=0.04m <sup>2</sup> |
| 원인 | 도장열화 |

- 금회 점검시 조사된 거더외부 도장박리의 경우 도장열화에 의한 손상이며, 거더내부의 도장박리 및 부식은 시공시 도장굵힘부에 습기흡작이 병행하여 발생한 손상이다. 두 손상 모두 구조적인 손상은 아니나 손상의 확장방지, 내구성증진을 위한 도장보수 등의 보수가 필요하다고 판단된다.

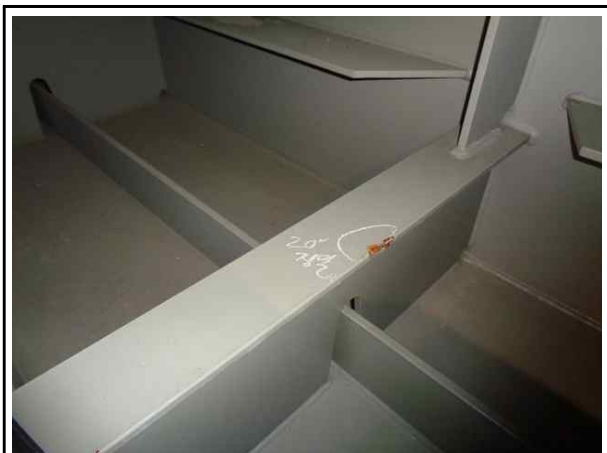
| 위치 | 거더내부 S8-G2 |

| 현황 | 도장박리 및 부식 A=0.01m <sup>2</sup> |

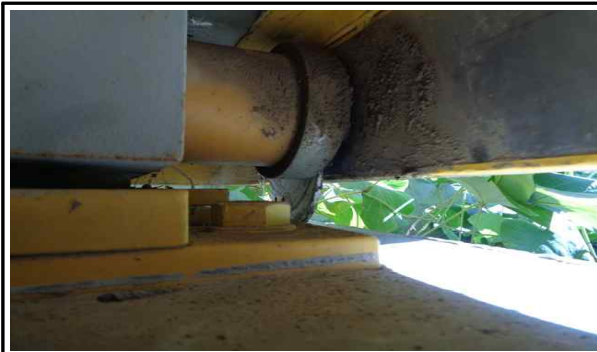
| 위치 | A1-SH1 |

| 현황 | 미끄럼방지판 노출 |
| 원인 | 시공불량 |

- 금회 점검시 조사된 받침콘크리트 재료분리의 경우 거푸집 조기탈형, 다짐불량으로 인한 손상으로 받침의 기능성에는 영향을 주지 않으나 내구성 확보 등을 위한 단면보수 등의 보수가 필요하다.
- 이동량 눈금자 손상, 미설치, 고정핀 미제거 등의 경우 받침의 기능성에 영향을 주는 손상을 아니며, 보수의 우선적인 손상도 아닌 것으로 판단되므로 주기적인 점검을 통한 유지관리가 요구된다.

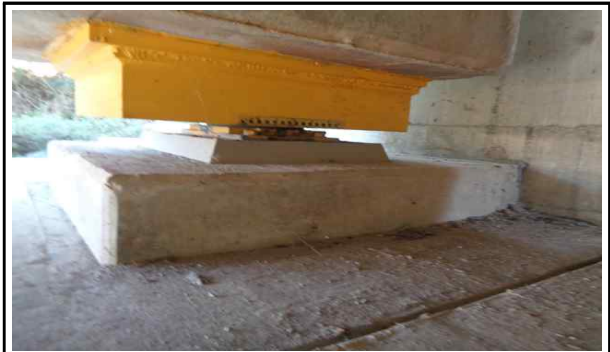
| 위치 | A1-SH4 |

| 현황 | 이동량 눈금자 손상 |
| 원인 | 시공시 외부 충격 |

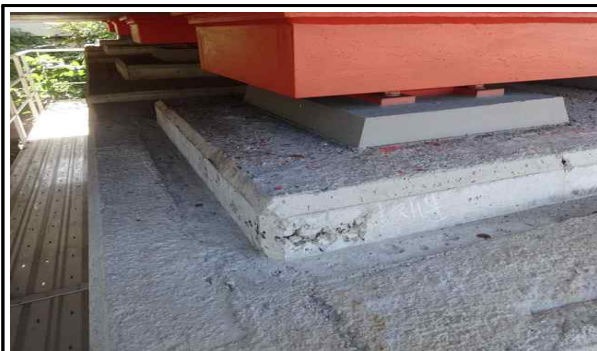
| 위치 | P1-SH4 |

| 현황 | 받침콘크리트 재료분리 A=0.03m <sup>2</sup> |
| 원인 | 거푸집 조기탈형, 다짐불량 |

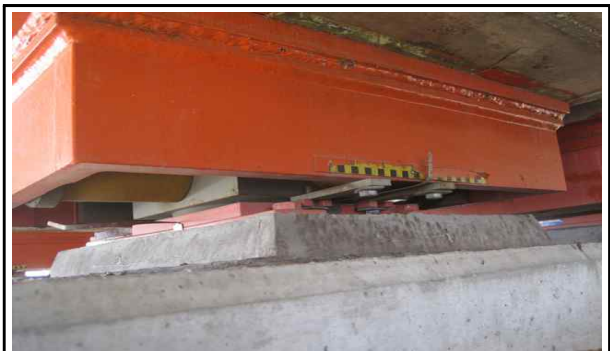
| 위치 | P2-SH7 |

| 현황 | 고정핀 미제거 |

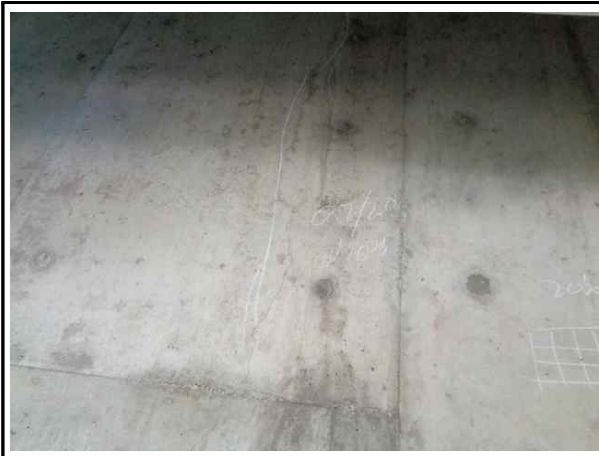
| 위치 | A2 |

| 현황 | 균열(폭0.3mm미만) |
| 원인 | 건조수축, 온도변화 |

- 조사된 균열(폭0.3mm미만), 망상균열 의 경우 건조수축, 온도변화 등에 의한 손상으로 현재 경미한 상태이나, 손상의 진전 시 내구성 확보 등을 위한 표면처리 등의 보수가 필요하다.
- 조사된 망상균열 및 백태의 경우 기 망상균열부에 외부 우수유입으로 인한 손상으로 현재 경미한 상태이나, 손상의 진전 방지를 위한 단면보수가 필요할 것으로 판단된다.

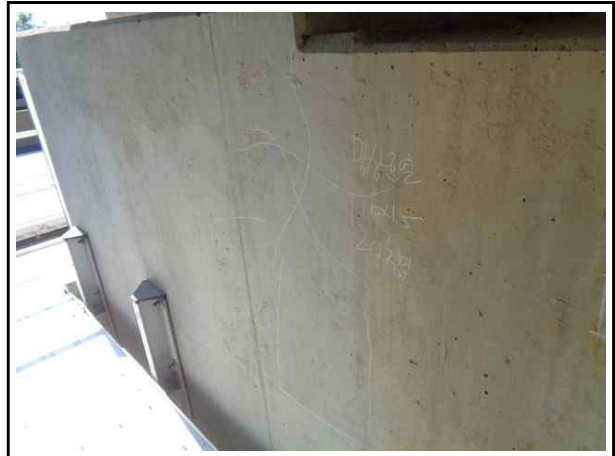
| 위치 | P6 코핑부 |

| 현황 | 망상균열 A=2.25m <sup>2</sup> |
| 원인 | 건조수축, 온도변화 |

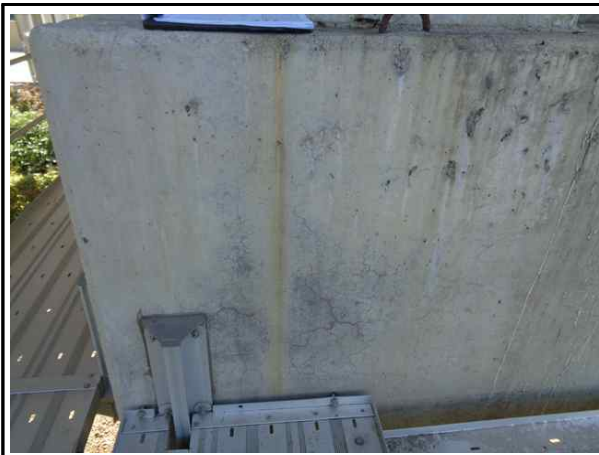
| 위치 | P6 코핑부 |

| 현황 | 망상균열 및 재료분리 A=2.25m <sup>2</sup> |
| 원인 | 거푸집 조기탈형, 다짐불량, 외부우수유입 |

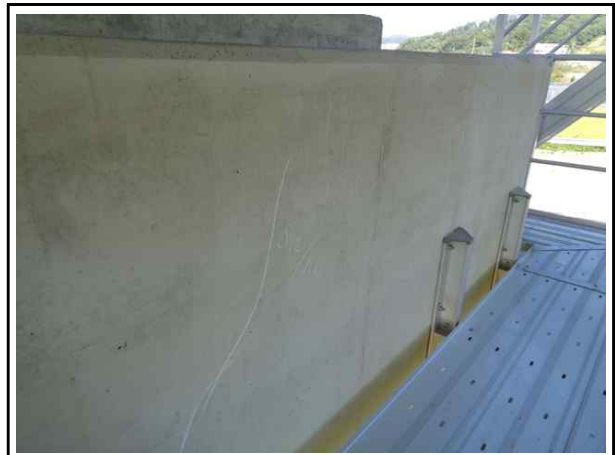
| 위치 | P8 코핑부 |

| 현황 | 균열(폭0.3mm미만) |

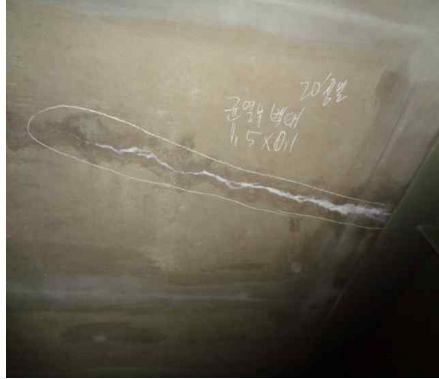
| 관리부재 | 금회조사결과 | 중점유지관리사항 |
|---|---|---|
| 바닥판 | <p>&lt;S9 균열부백태&gt;</p> | <p>□ 손상 현황</p> <p>:균열부 우수유입으로 인한 균열부백태 발생</p> <p>▶ 바닥판 균열부백태<br/>(A=5.37m<sup>2</sup>, 38개소)</p> <p>□ 중점유지관리 사항</p> <p>▶ 기 균열부에 교면포장 망상균열부 우수유입으로 인한 균열부백태가 발생한 것으로 유추 손상의 진전 발생 우려</p> <p>▶ 균열부백태는 백태보수 후에 지속관찰 필요</p> |

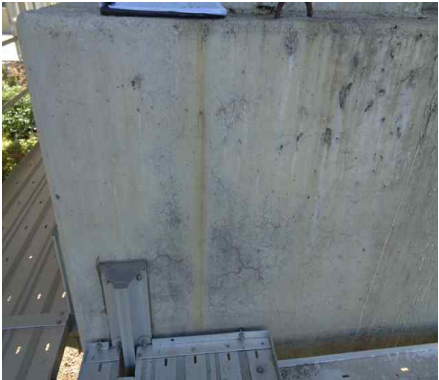
| 관리부재 | 금회조사결과 | 중점유지관리사항 |
|---|---|---|
| 하부구조 | <p>&lt;교각 P6 망상균열 및 재료분리&gt;</p> | <p>□ 손상 현황</p> <p>: 건조수축 및 온도변화로 인한 망상균열에 우수유입 등의 원인으로 망상균열 및 재료분리 발생</p> <p>▶ 교각 망상균열 및 재료분리<br/>(A=3.00m<sup>2</sup>, 1개소)</p> <p>□ 중점유지관리 사항</p> <p>▶ 부재의 내구성 확보차원의 단면보수 필요</p> |
