## 2 외관조사

# [STA.8+060~8+460(옥 산)절 토 사 면]

옥산절토07

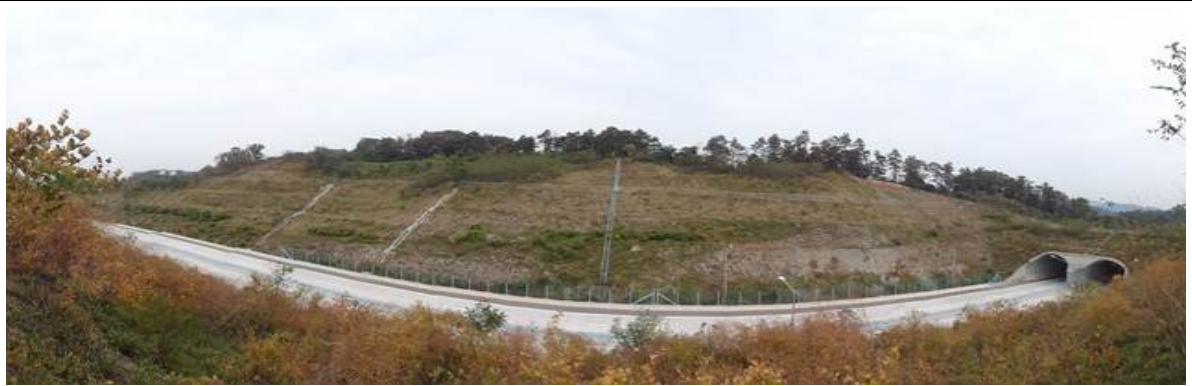
전경

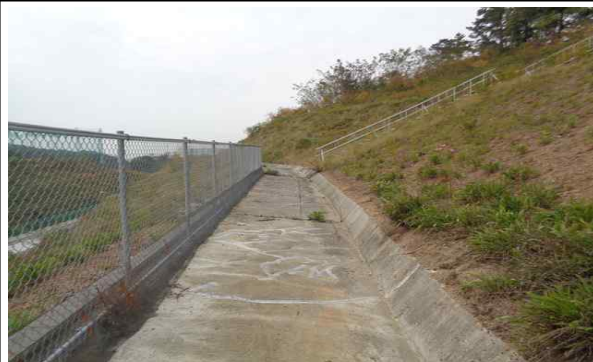
1소단배수로 전경

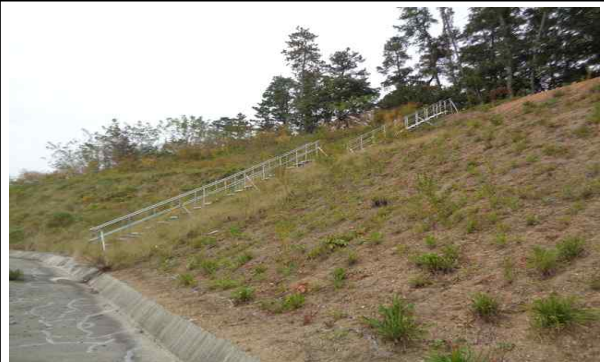
점검계단 전경

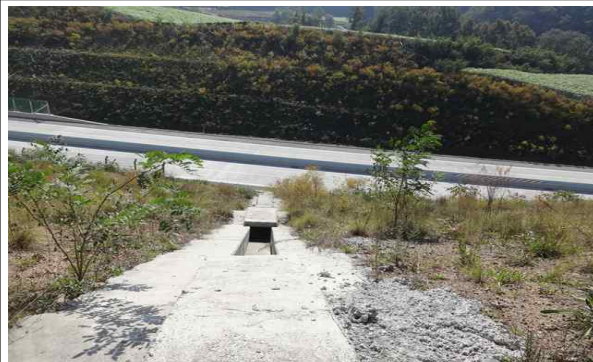
수직도수로 전경

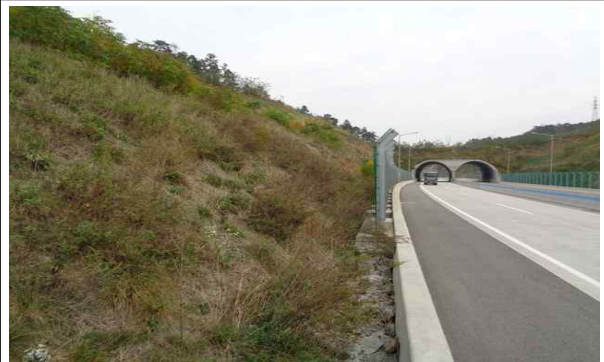
하부 전경

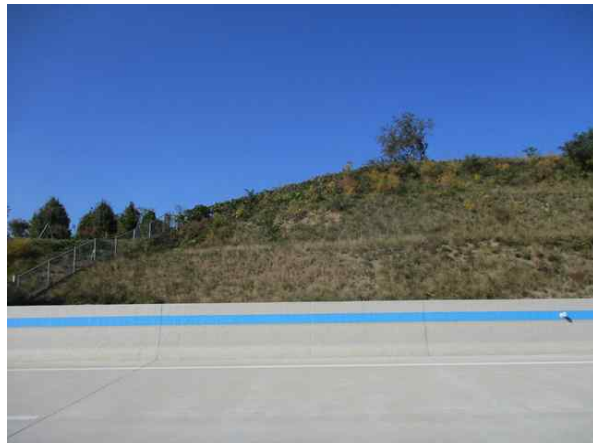
| 위치 | - |

| 현황 | 사면 상태양호 |

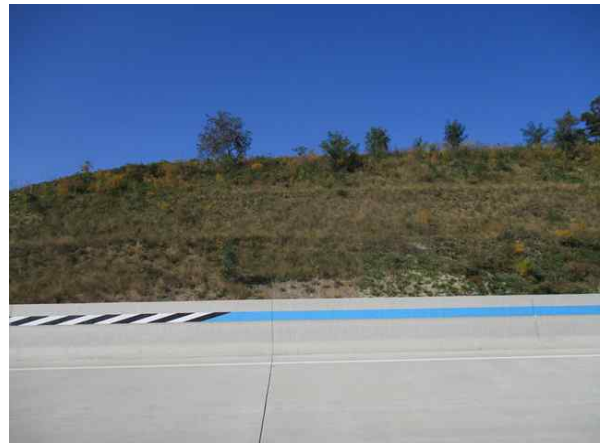
| 위치 | - |

| 현황 | 사면 상태양호 |

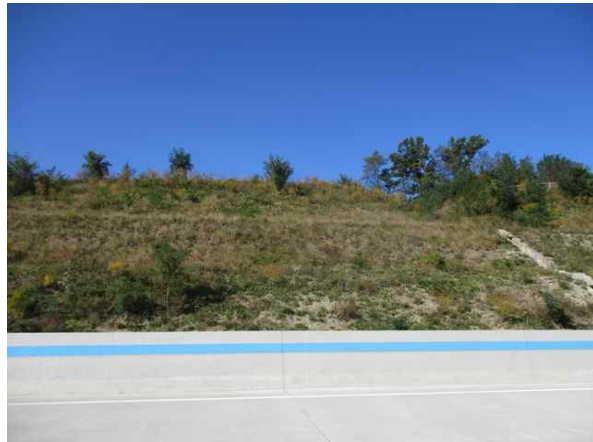
| 위치 | - |

| 현황 | 사면 상태양호 |

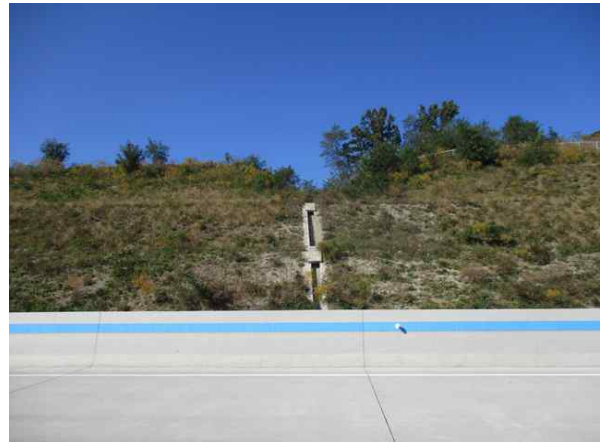
| 위치 | - |

| 현황 | 사면 상태양호 |

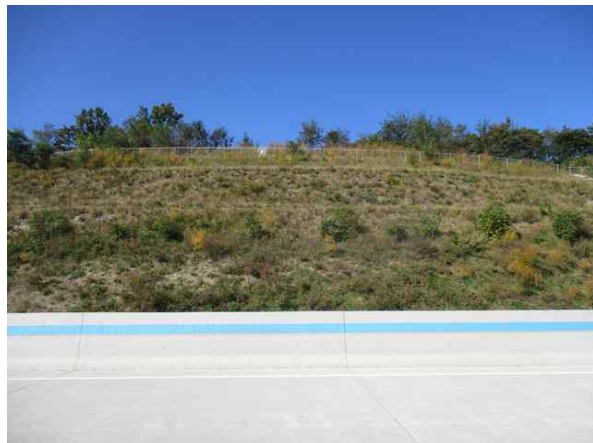
| 위치 | - |

| 현황 | 사면 상태양호 |

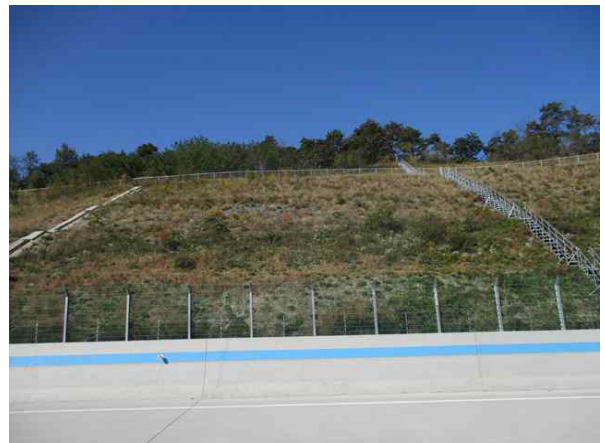
| 위치 | - |

| 현황 | 사면 상태양호 |
