| 사면명 | 오창절토 11(2중) | 배수시설손상유형 ( T Y P E ) | | | | | | | | | |
| 관리이정 | 8+010~8+610 | A-배수로 파손 | B-배수로 균열 | C-배수로 토사퇴적 | D-빗채움토사유실 | E-배수로연결부단차 | F-소단배수로균열 (종방향균열) | G-소단배수로균열 (횡방향균열) | H-소단배수로균열 (사방향균열) | I-소단배수로 토사퇴적 | J-소단배수로파손 |

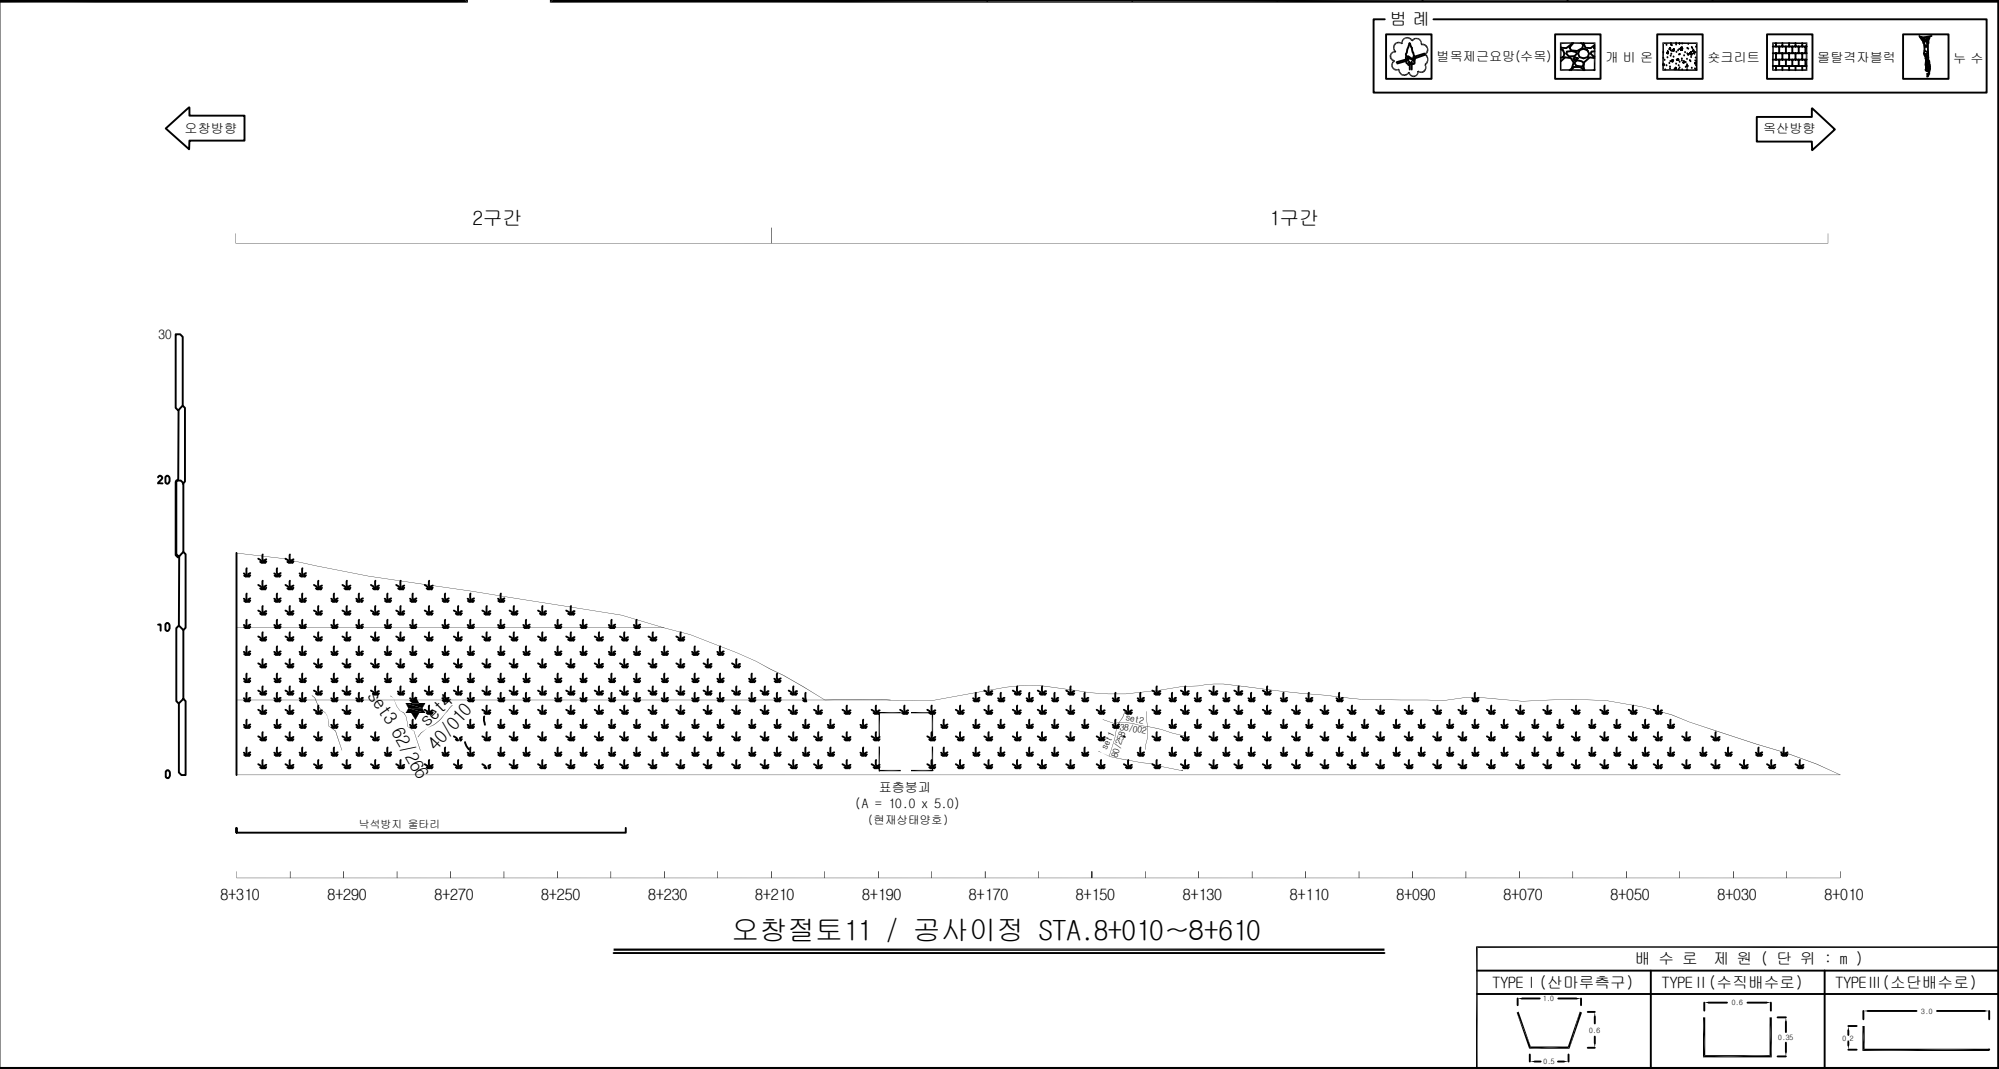
| 사면명 | 오창절토 11(2중) | 배수시설손상유형 (TYPE) | | | | | | | | | |
|---|---|---|---|---|---|---|---|---|---|---|---|
| | | A-배수로 파손 | B-배수로 균열 | C-배수로 토사퇴적 | D-윗채움토사유실 | E-배수로연결부단차 | F-소단배수로균열 (종방향균열) | G-소단배수로균열 (횡방향균열) | H-소단배수로균열 (사방향균열) | I-소단배수로 토사퇴적 | J-소단배수로파손 |
