## 2 외관조사

# [서오창 IC R-A STA.0+940~1+260(좌안)절토사면]

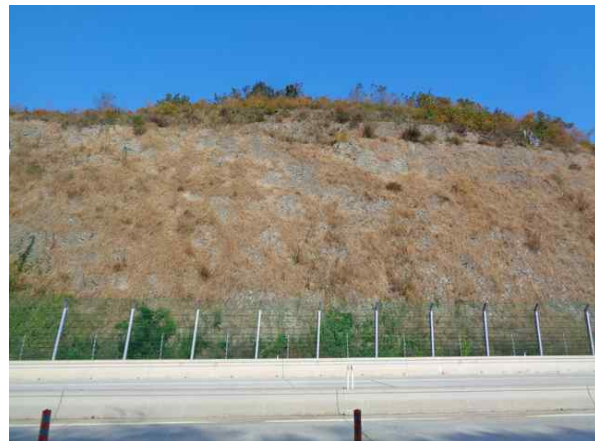
| 위치 | STA.1+120 4단 |

| 현황 | 쌓기파괴 이력 |

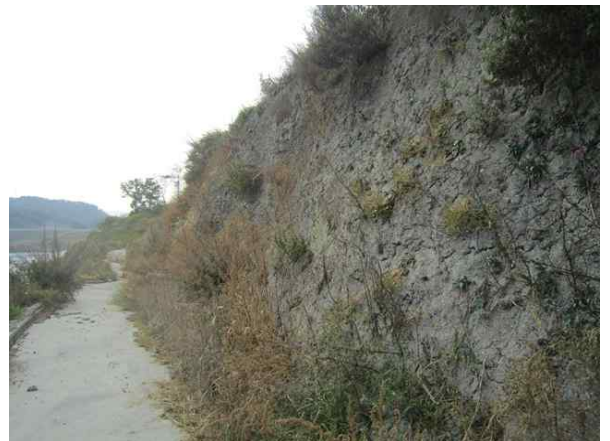
| 위치 | STA.1+110 5단 |

| 현황 | 식생공유실(A= 4.0m x 70.0m) |
