# [서오창IC R-G STA.0+220~0+410(우안)절토사면]

| 서오창절토07 | |

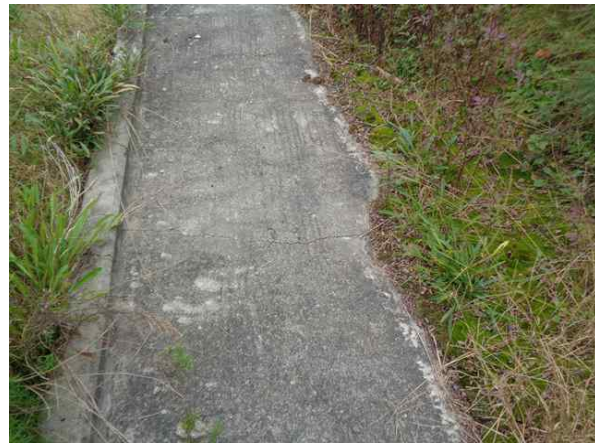
| 위치 | STA.0+260 4소단배수로 |

| 현황 | 균열(0.3mm / 3.0m) |

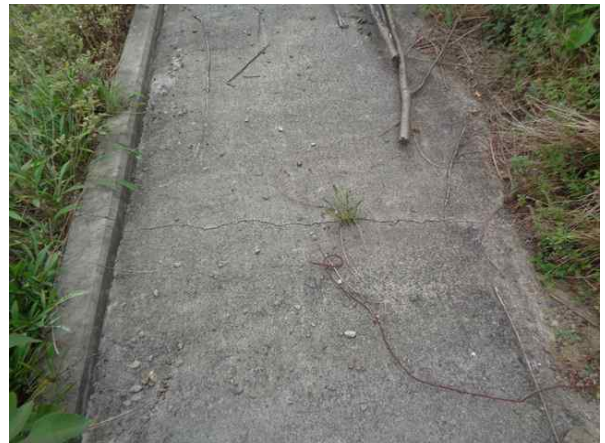
| 위치 | STA.0+280 4소단배수로 |

| 현황 | 균열(0.3mm / 3.0m) |

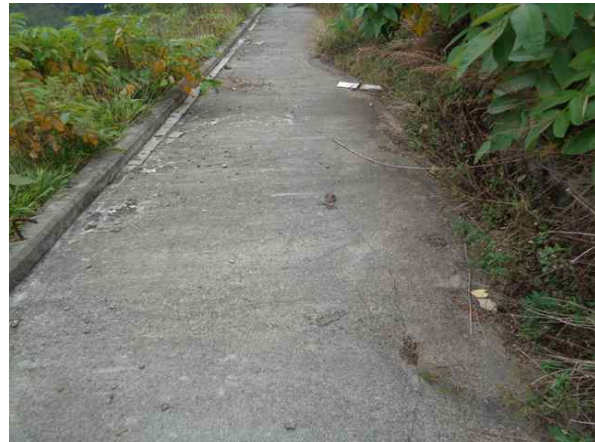
| 위치 | STA.0+300 4소단배수로 |

| 현황 | 균열(0.3mm / 40.0m) |

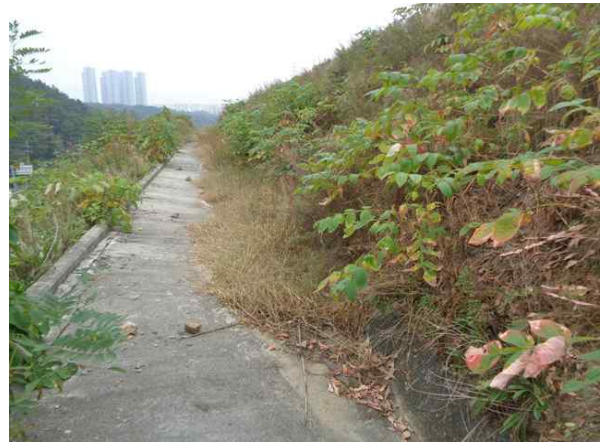
| 위치 | STA.0+320 4소단배수로 |

| 현황 | 토사퇴적(A=1.0m x 50.0m) |
