## 2 외관조사

# [서오창 IC R-H STA.0+220~0+400(우안)절토사면]

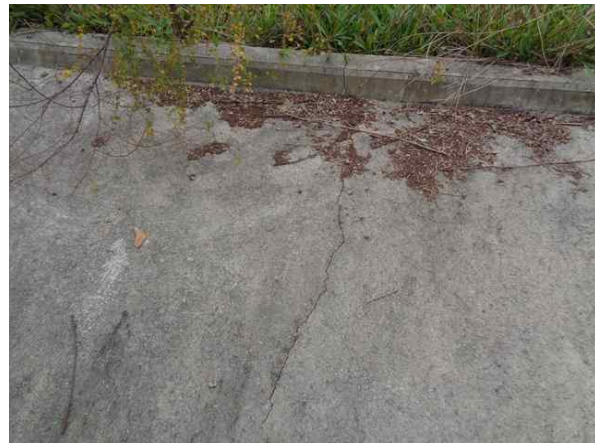
| 위치 | STA.0+260 4소단배수로 |

| 현황 | 균열(0.3mm / 3.0m) |

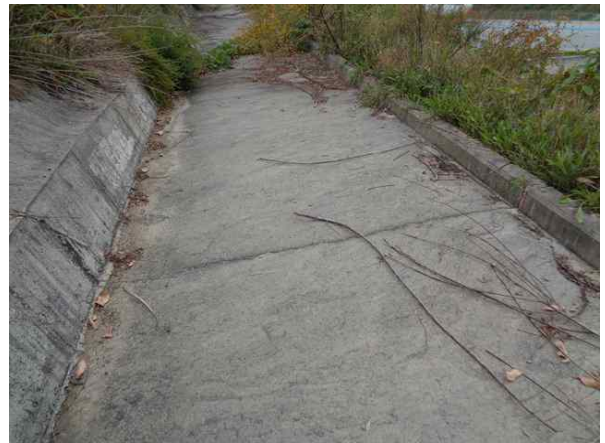
| 위치 | STA.0+260 4소단배수로 |

| 현황 | 균열(0.3mm / 3.0m) |

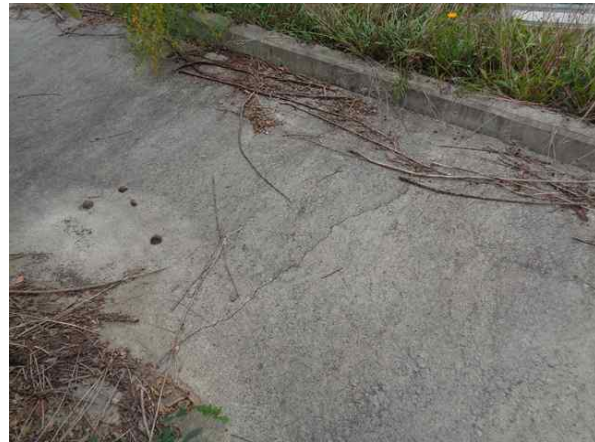
| 위치 | STA.0+280 4소단배수로 |

| 현황 | 균열(0.3mm / 3.0m) |

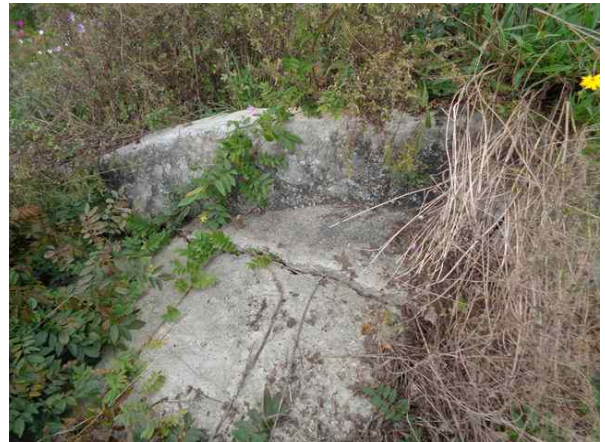
| 위치 | STA.0+320 산마루측구 |

| 현황 | 파손(A= 0.3m x 2.0m) |

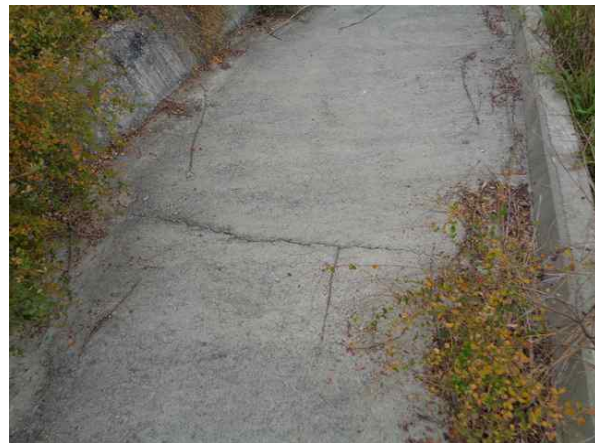
| 위치 | STA.0+300 4소단배수로 |

| 현황 | 균열(0.3mm / 3.0m) |

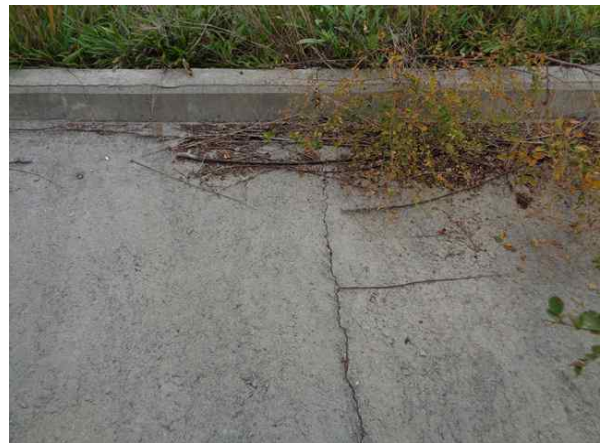
| 위치 | STA.0+300 4소단배수로 |

| 현황 | 균열(0.3mm / 3.0m) |
