# **3. 옥산절토04**

**(STA.4+650~4+930(옥산)절토사면)**

본 시설물은 충청북도 청주시 청원구 오창읍 성산리 283-5(옥산오창고속도로 옥산방향 4.650~4.930km)에 위치한 사면으로서 총 연장 280.0m, 높이 37.5m의 절토사면으로 시공되어 있다.

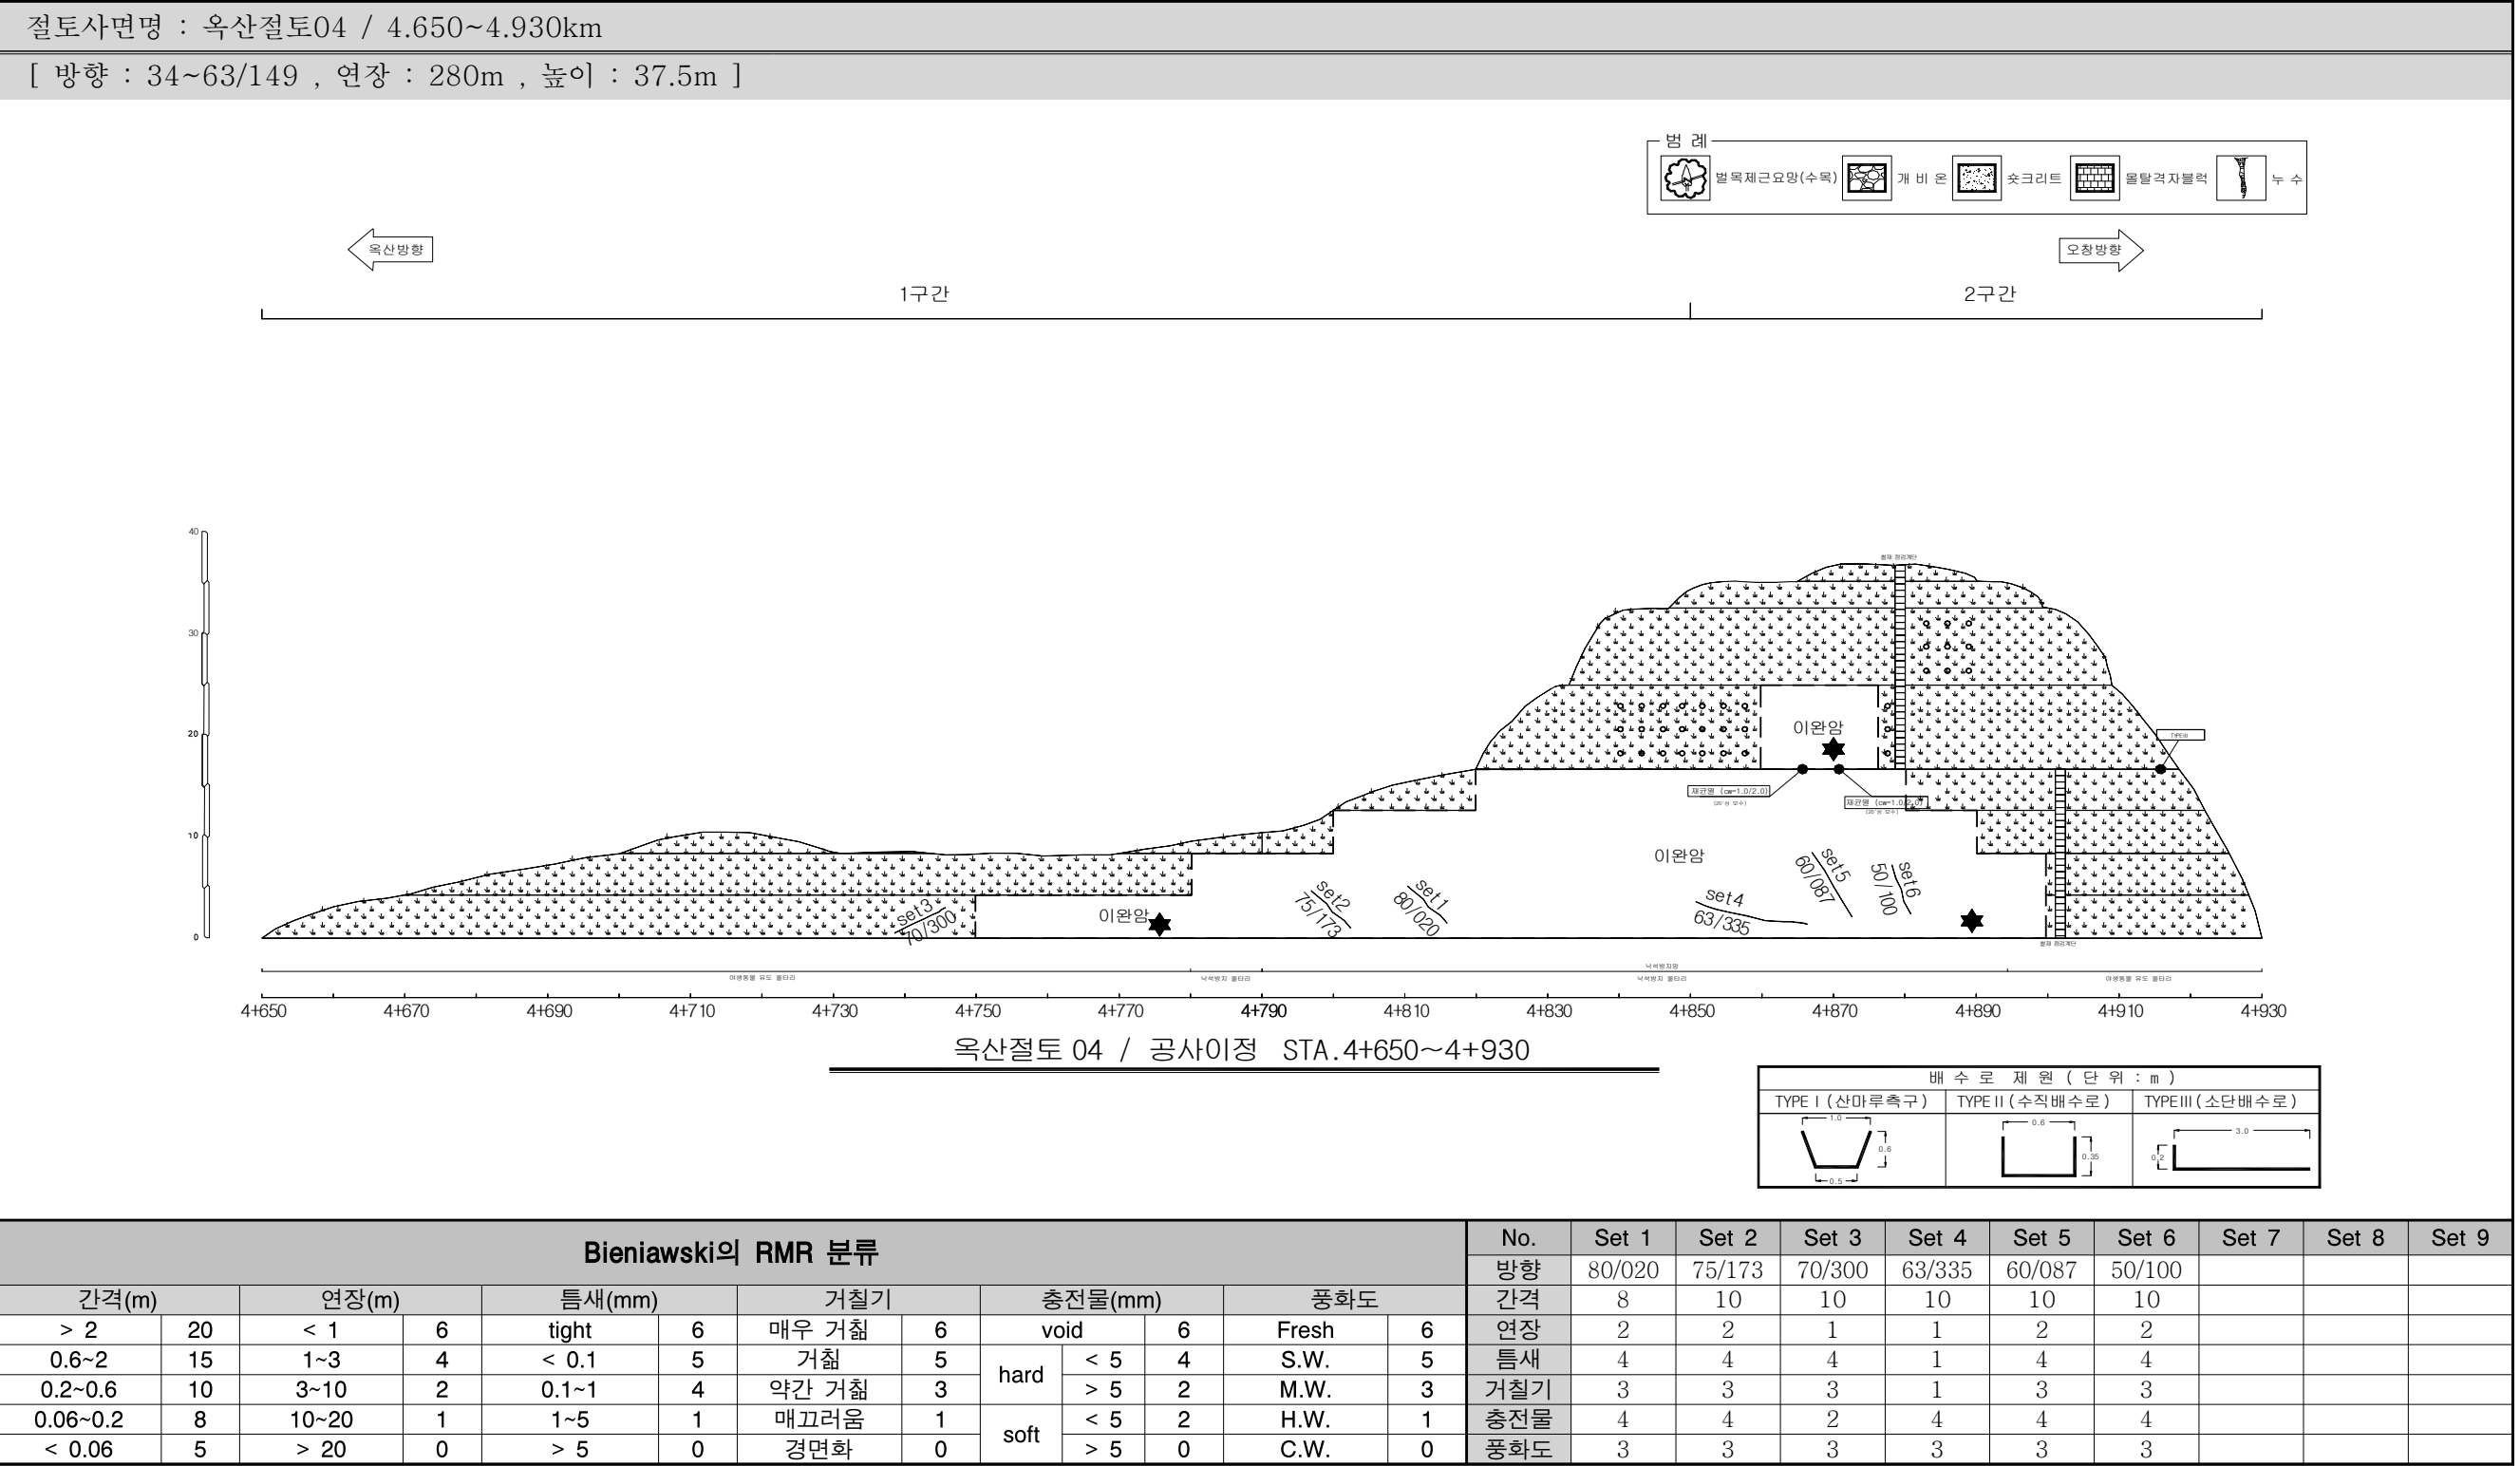
3.3.2 외관조사 결과 현황도(Face Map)

본 사면은 연장 280m의 사면으로서, 외관조사시 실시한 구간분할과 동일하게 2구간으로 분할하여 손상상태 및 파괴요인에 대한 평가를 실시하였다. 사면분류를 위해 특성조사를 실시한 위치는 외관조사결과현황도(Face Map)에 Set1~6으로 표기하였다.

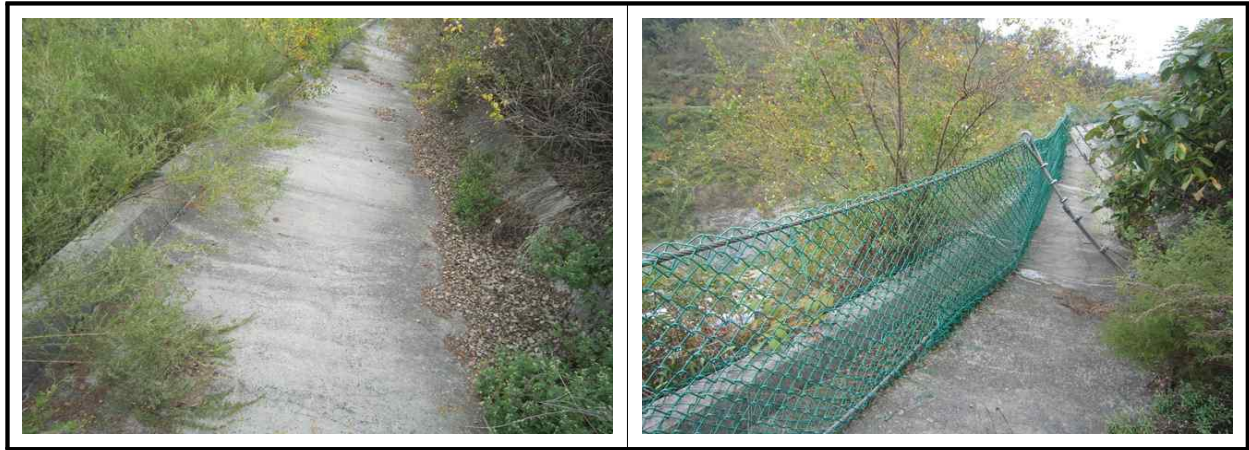
【그림 3.3.3】 배수시설 전경

대상 사면의 배수시설은 소단배수로가 시공되어 있다. 그 외의 구간은 자연수로 형태이다.

- 배수시설의 배수기능에 큰 문제는 없는 것으로 조사되었다.
- 배수시설에 대한 점검결과, 소단배수로에 균열 및 토사퇴적 등의 손상이 없는 양호한 상태로 조사되었다.

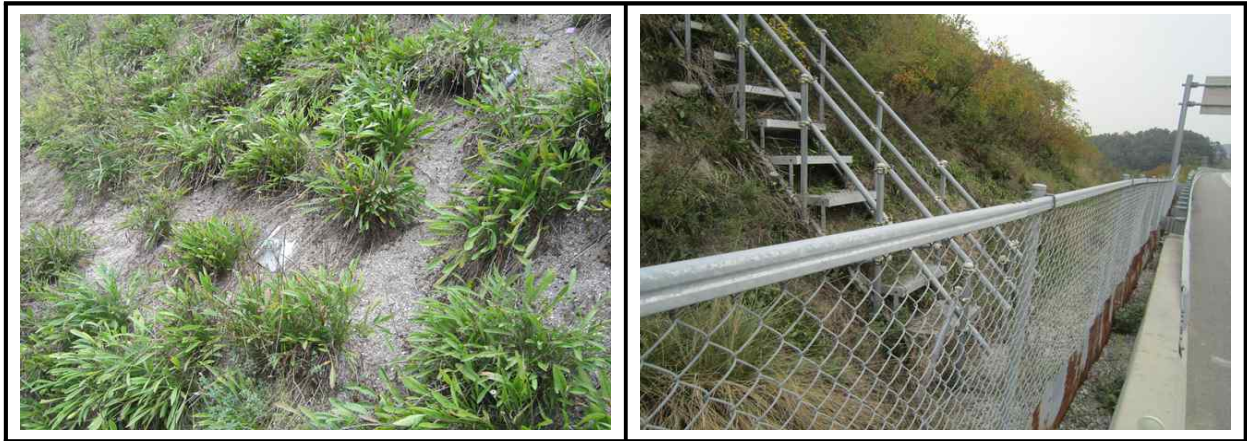
【그림 3.3.4】 보호/보강시설 전경

대상 사면 내에는 낙석방지울타리, 낙석방지망, 야생동물유도울타리, 소일네일링, 점검계단이 설치되어 있는 것으로 확인되었다.

- 사면보호/보강시설은 기능발휘에 큰 문제가 없는 것으로 조사되었다.
- 소일네일링 설치구간은 주변부 유실에 의한 인장력저하 등의 손상에 대해 주기적인 점검을 실시하는 유지관리가 필요하다.
