## **6. 오창절토11**

**(STA.8+010~8+610(오창)절토사면)**

## 6. 오창절토11(STA.8+010~8+610(오창) 절토사면)

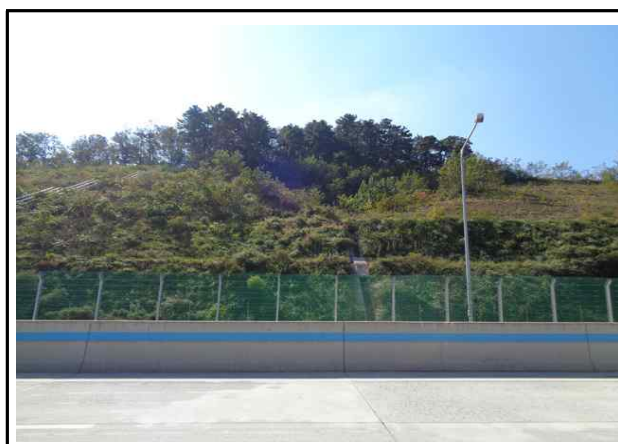
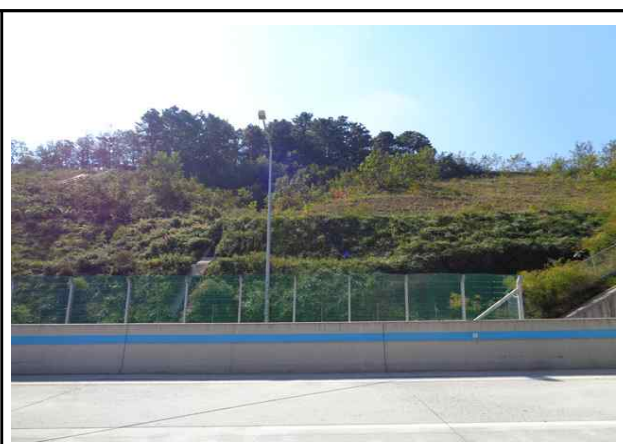
| 현 황 | 8.500K 자연사면 계곡부 | 현 황 | 8.500K 자연사면 계곡부 |

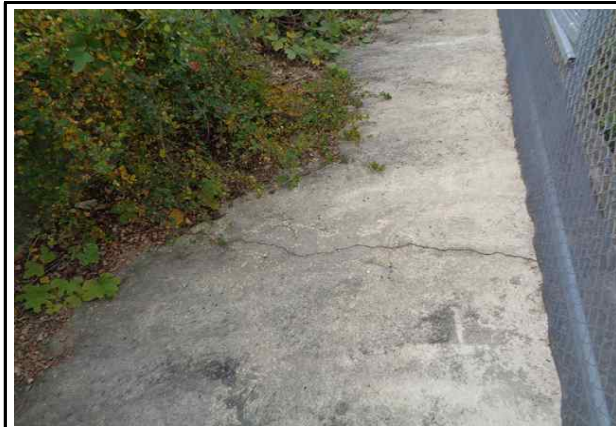
| 현 황 | 8.340K 1소단배수로 균열 |
| 원 인 | 초기건조수축, 우수유입 |

| 대 책 | 균열보수 |

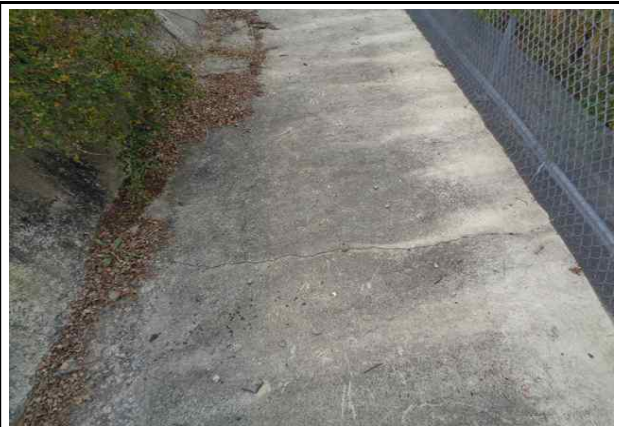
| 현 황 | 8.350K 1소단배수로 균열 |
| 원 인 | 초기건조수축, 우수유입 |

| 대 책 | 균열보수 |

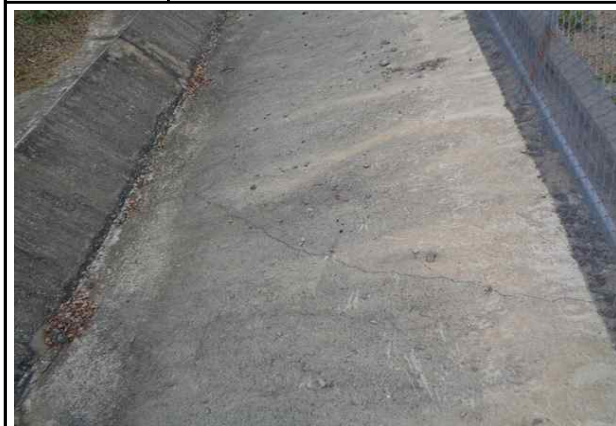
| 현 황 | 8.430K 1소단배수로 균열 |
| 원 인 | 초기건조수축, 우수유입 |

| 대 책 | 균열보수 |

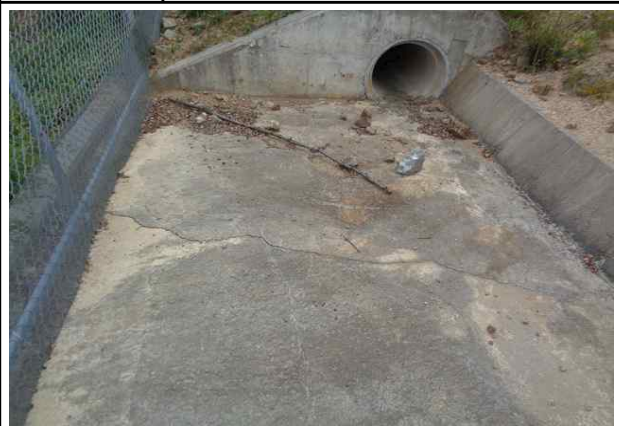
| 현 황 | 8.440K 1소단배수로 균열 |
| 원 인 | 초기건조수축, 우수유입 |

| 대 책 | 균열보수 |

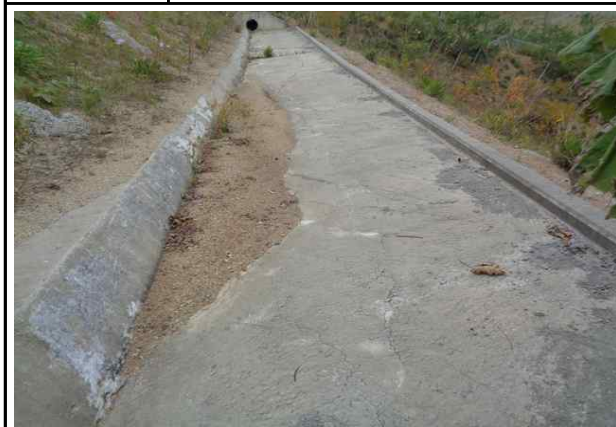
| 현 황 | 8.470K 1소단배수로 망상균열 |
| 원 인 | 초기건조수축, 우수유입 |

| 대 책 | 균열보수 |

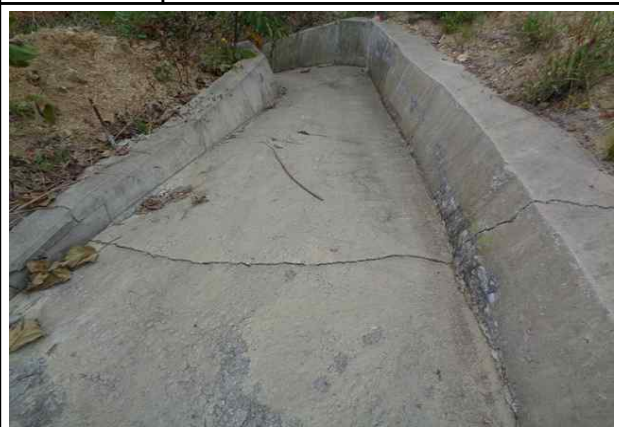
| 현 황 | 8.490K 1소단배수로 파손 |
| 원 인 | 균열부 우수유입 |
