# **11. 서오창절토11**

**[서오창IC R-H STA.0+200~0+400**

**(우안)절토사면]**

## 11. 서오창절토11(서오창IC R-H STA.0+220~0+400(우안) 절토사면)

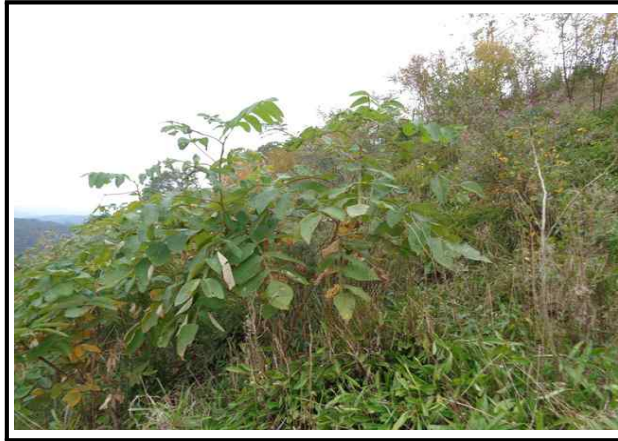
【그림 11.3.1】 상부자연사면 전경

- 상부자연사면은 노출암 및 인장균열 등의 손상이 없는 상태로, 전반적으로 식생이 양호하다.
- 본 사면의 계곡부는 없는 것으로 조사되었다.

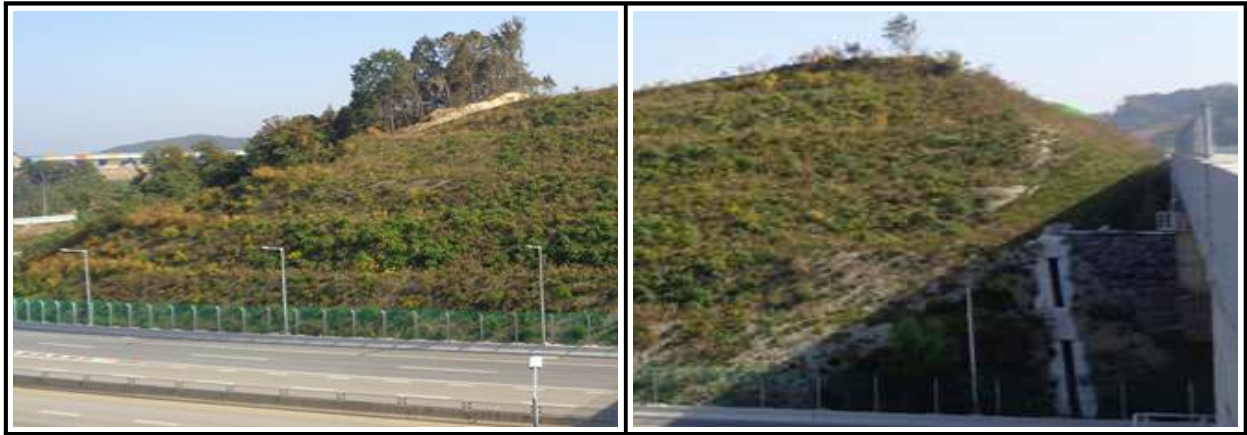
【그림 11.3.2】 사면 전경

- 사면 전반적으로 식생상태가 양호~보통인 것으로 조사되었다. 기점점인 20년 상반기 정기안전점검과 비교시 식생은 동일한 상태이며 양호한 것으로 조사되었다.
- 현장조사 결과, 식생공 유실 및 상단부 인장균열 등의 손상이 없는 양호한 상태로 조사되었다.

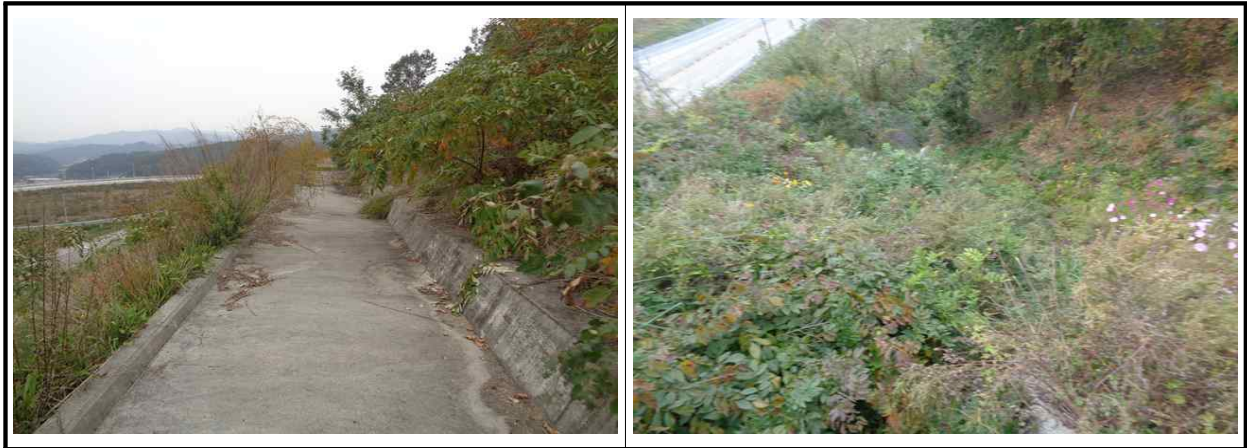
【그림 11.3.3】 배수시설 전경

- 배수시설의 배수기능에 큰 문제는 없는 것으로 조사되었다.
- 배수시설에 대한 점검결과, 소단배수로에 횡방향 균열 및 파손이 조사되었다.
- 균열 및 이격은 전회 정기안전점검과 비교시 진전은 없는 상태이며, 즉각적인 보수보다는 주기적인 주의관찰 실시후 손상의 진전시 보수를 하는 유지관리가 효율적일 것으로 판단된다.

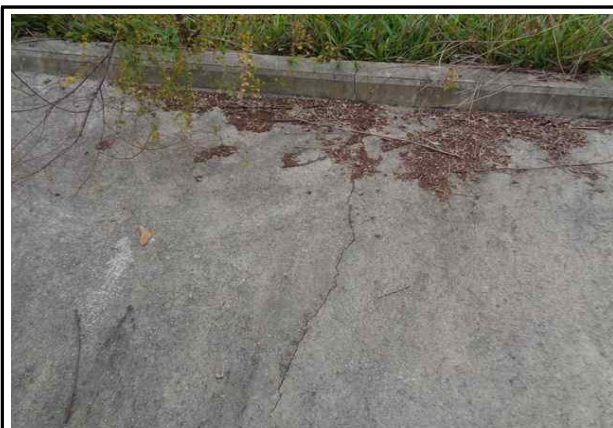
| 현 황 | STA.0+260 1소단배수로 균열 | 현 황 | STA.0+320 1소단배수로 파손 |
| 원 인 | 초기건조수축, 우수유입 | 원 인 | 초기건조수축, 시공미흡 |

| 대 책 | 균열보수 | 대 책 | 단면보수 |

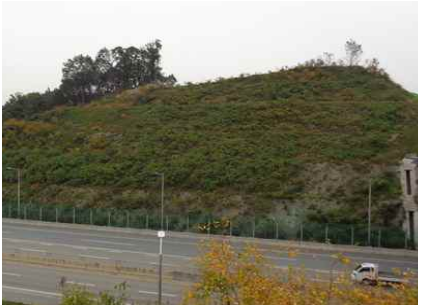
| 구 분 | 중점유지관리 사항 | 현황 사진 |
|---|---|---|
| 사<br>면<br>부 | <ul style="list-style-type: none"> <li>• 현재 상태 양호</li> <li>→ 현재 양호한 상태이며, 주기적인 점검을 통한 손상의 발생여부 확인 등의 유지관리를 실시</li> </ul> | |

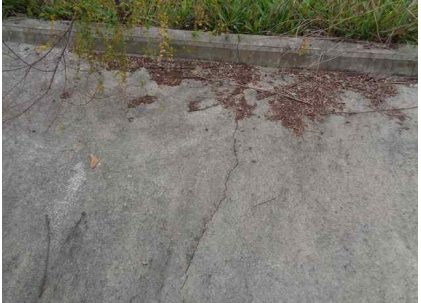
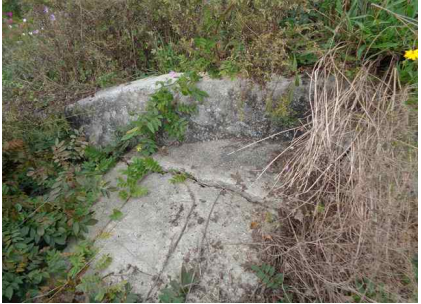
| 구 분 | 중점유지관리 사항 | 현황 사진 |
|---|---|---|
| 배수<br>시설 | <ul style="list-style-type: none"> <li>• 배수로 균열 구간</li> <li>→ 균열부 및 파손에 대한 보수가 필요하며, 보수 후에도 재손상 발생에 대한 주기적인 점검을 실시하는 등의 유지관리가 필요</li> </ul> | |

- 소단배수로 균열부 및 파손에 대한 보수가 필요하며, 보수 후에도 재손상 발생에 대한 주기적인 점검을 실시하는 등의 유지관리가 필요하다.
- 점검계단 식생에 대해서는 정비를 실시하는 유지관리가 필요하다.

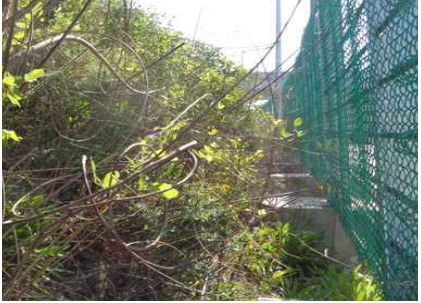
| 구 분 | 중점유지관리 사항 | 현황 사진 |
|---|---|---|
| 보호<br>시설 | <ul style="list-style-type: none"> <li>• 현재 상태 양호</li> <li>→ 현재 양호한 상태이며, 주기적인 점검을 통한 손상의 발생여부 확인 등의 유지관리를 실시</li> </ul> | |
