## 2 외관조사

# [STA.0+270+0+490(오 창)절 토 사 면]

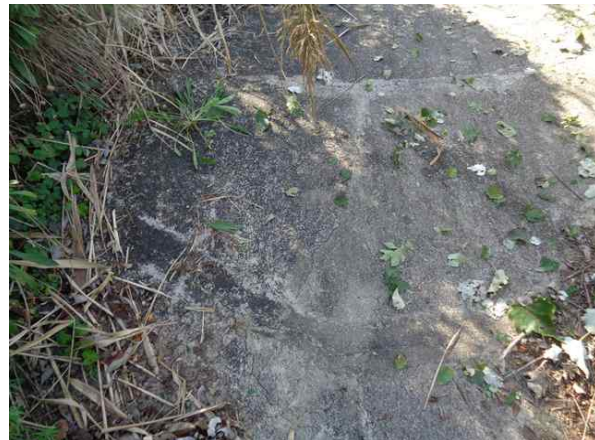
| 위치 | STA.0+310 4소단배수로 |

| 현황 | 균열(0.2mm / 2.5m) |

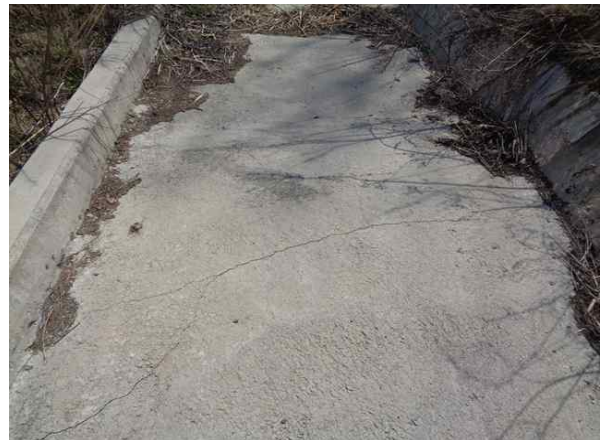
| 위치 | STA.0+370 4소단배수로 |

| 현황 | 균열(0.3mm / 2.5m) |

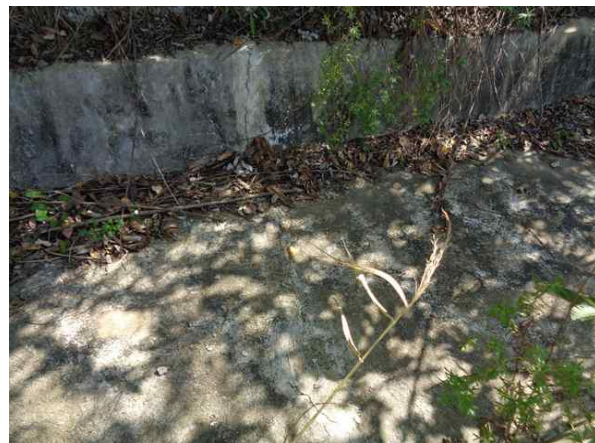
| 위치 | STA.0+380 4소단배수로 |

| 현황 | 균열(0.3mm / 3.0m) |

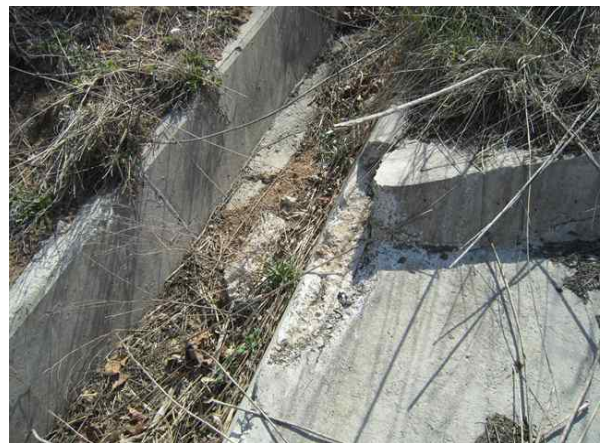
| 위치 | STA.0+380 4소단배수로 |

| 현황 | 파손(A= 0.2m x 1.0m) |

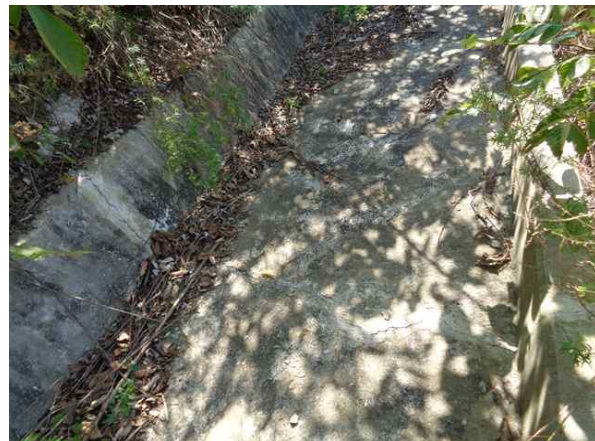
| 위치 | STA.0+380 4소단배수로 |

| 현황 | 균열(0.3mm / 1.0m) |

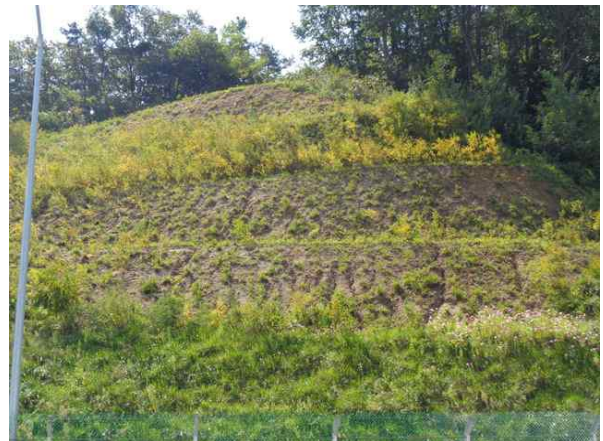
| 위치 | STA.0+420 2~3단 |

| 현황 | 식생정착미흡(A= 20.0m x 5.0m) |

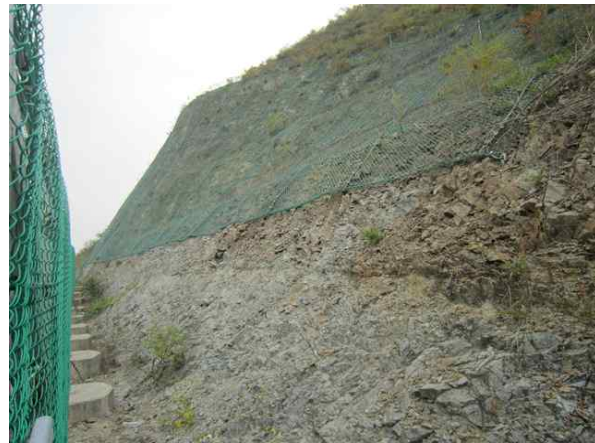
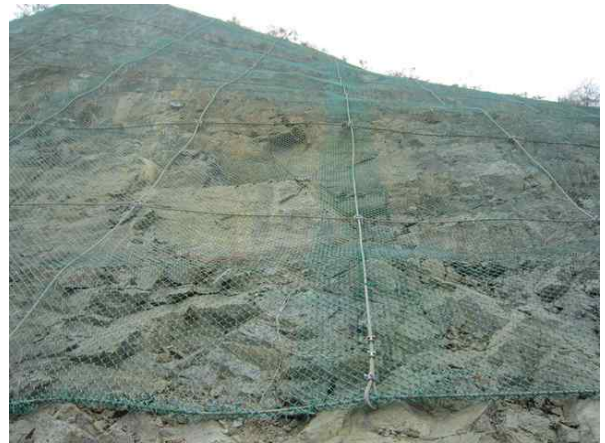
| 위치 | STA.4+750~4+890 1~4단 |

| 현황 | 이완암 |

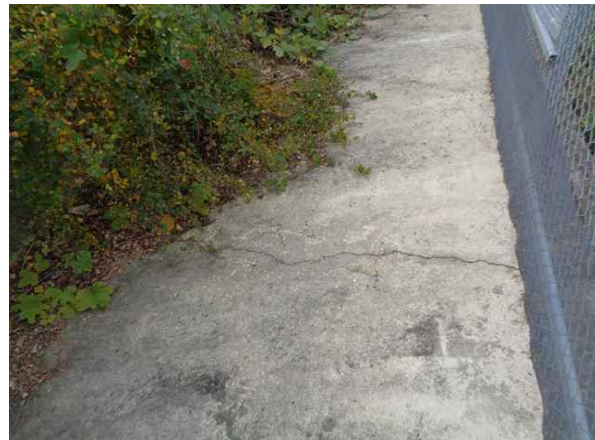
| 위치 | STA.8+310~8+330 3소단배수로 |

| 현황 | 균열(1.0mm / 3.0m) |

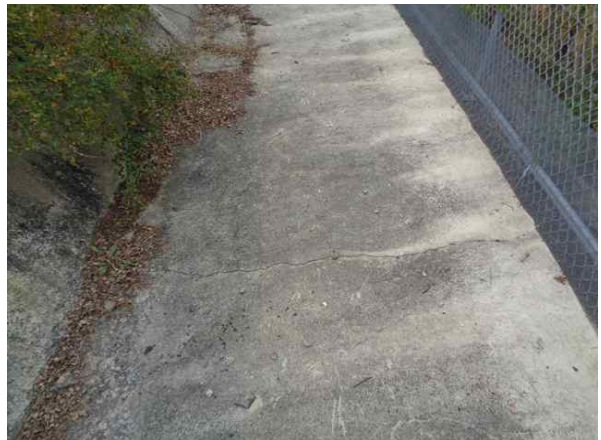
| 위치 | STA.8+350 3소단배수로 |

| 현황 | 균열(1.0mm / 6.0m) |

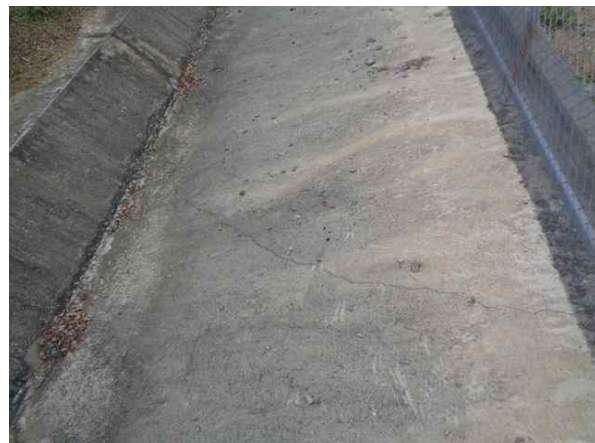
| 위치 | STA.8+370~8+440 3소단배수로 |

| 현황 | 균열(1.0mm / 3.0m) |

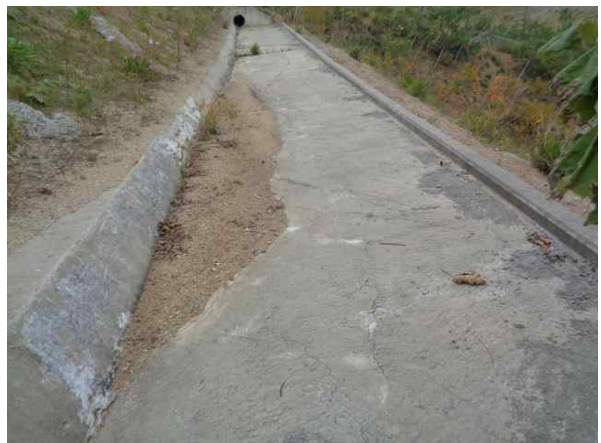
| 위치 | STA.8+470 3소단배수로 |

| 현황 | 망상균열(A= 6.0m x 3.0m) |

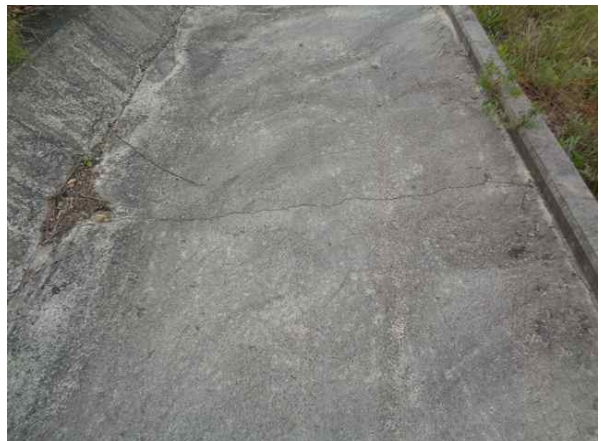
| 위치 | STA.8+570 3소단배수로 |

| 현황 | 균열(1.0mm / 3.0m) |

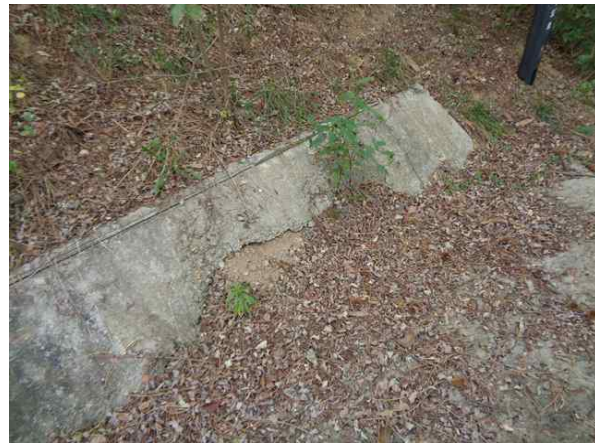
위치 STA.8+660 4소단배수로

현황 시공불량(A= 0.5m x 1.0m)

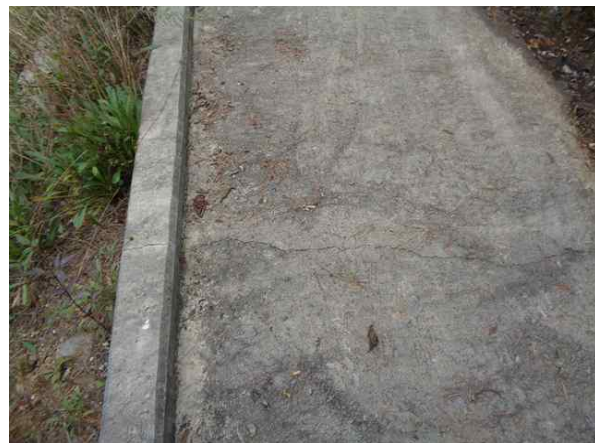
위치 STA.8+655 4소단배수로

현황 균열(1.5mm / 3.0m)

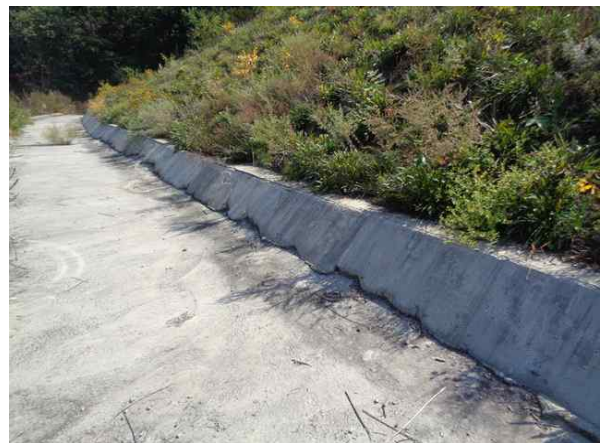
위치 STA.8+700 4소단배수로

현황 시공불량(A= 0.5m x 10.0m)

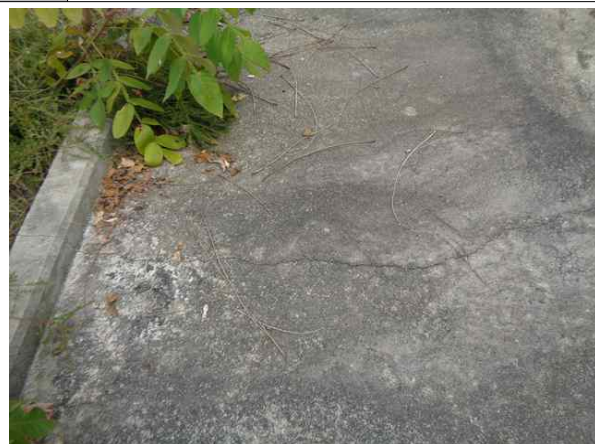
위치 STA.8+680 4소단배수로

현황 균열(2.0mm / 3.0m)

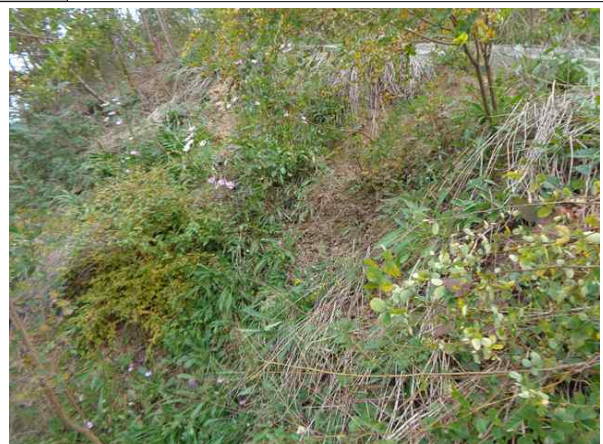
위치 STA.8+780 3단

현황 세굴(A= 1.0m x 5.0m)

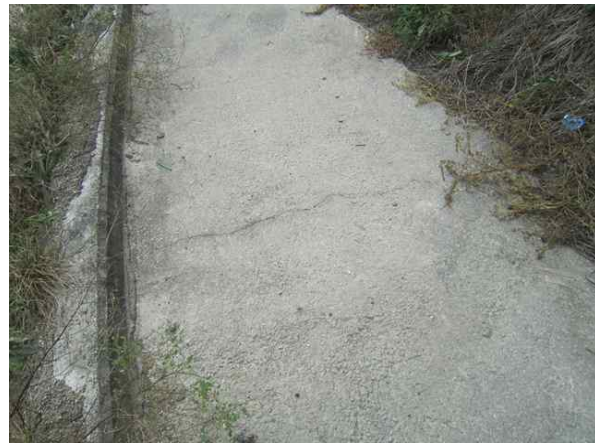
| 위치 | STA.1+150 4소단배수로 |

| 현황 | 균열(0.3mm / 3.0m) |

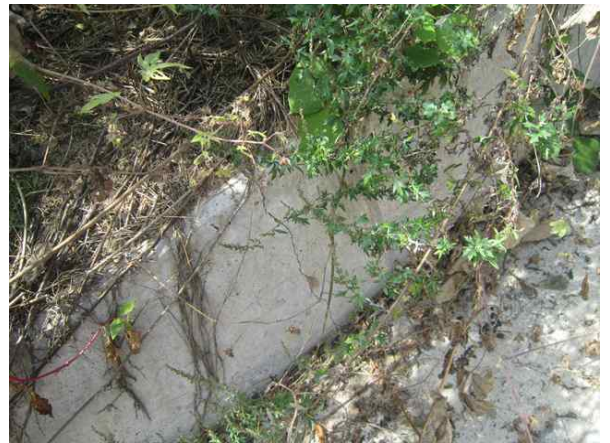
| 위치 | STA.0+960 산마루측구 |

| 현황 | 균열(1.0mm / 1.5m) |

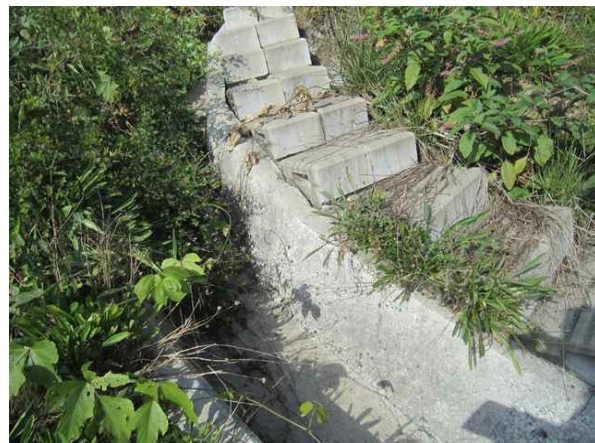
| 위치 | STA.0+960 산마루측구 |

| 현황 | 재료분리(A= 20.0m x 0.5m) |

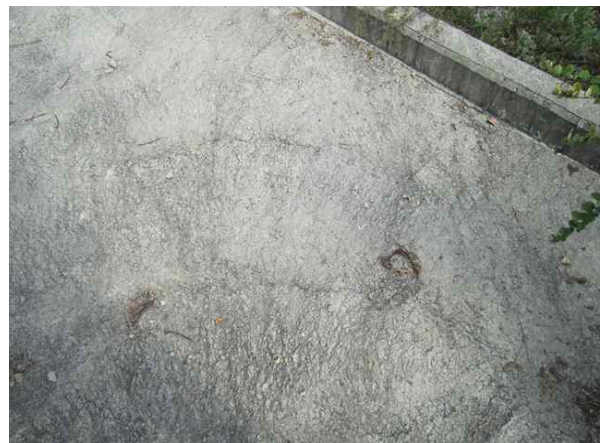
| 위치 | STA.1+060 4소단배수로 |

| 현황 | 균열(0.3mm / 2.0m) |

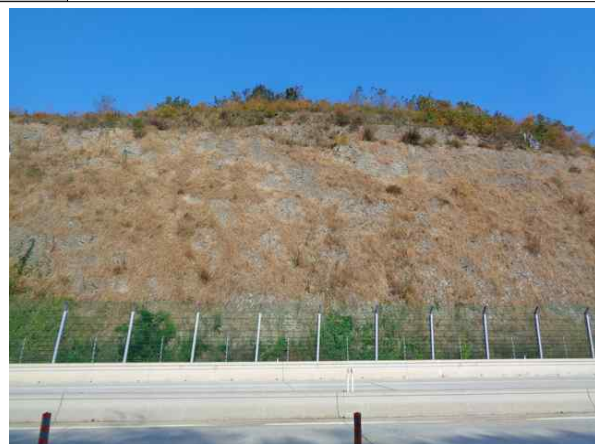
| 위치 | STA.1+120 4단 |

| 현황 | 쌓기파괴 이력 |

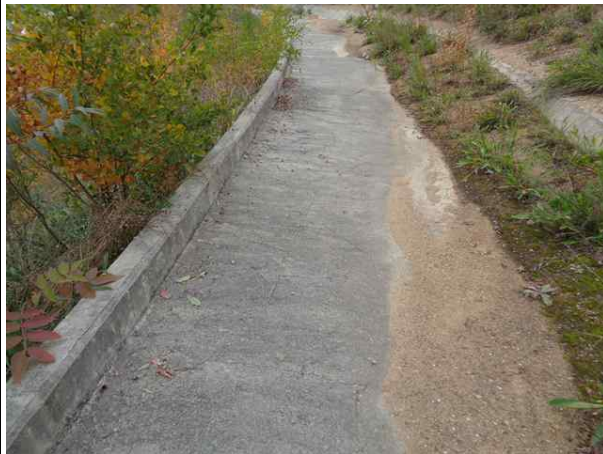
| 위치 | STA.0+670 4소단배수로 |

| 현황 | 균열(0.3mm / 3.0m) |

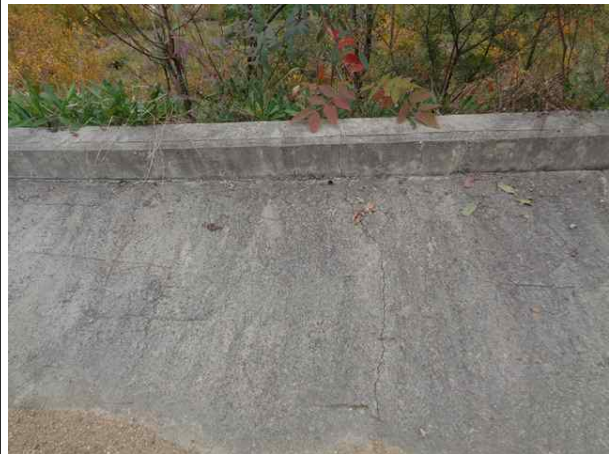
| 위치 | STA.0+670 4소단배수로 |

| 현황 | 균열(0.3mm / 3.0m) |

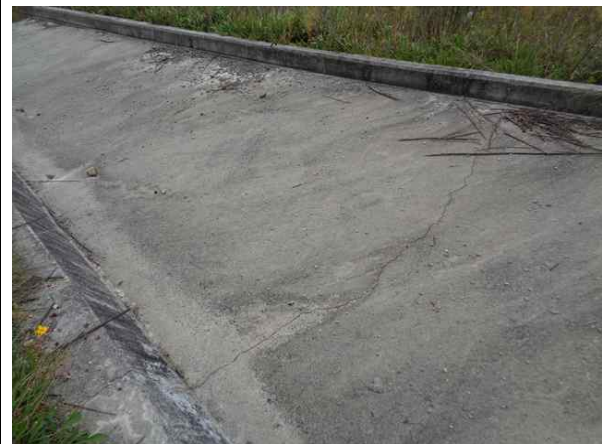
| 위치 | STA.0+560 4소단배수로 |

| 현황 | 균열(0.3mm / 4.0m) |

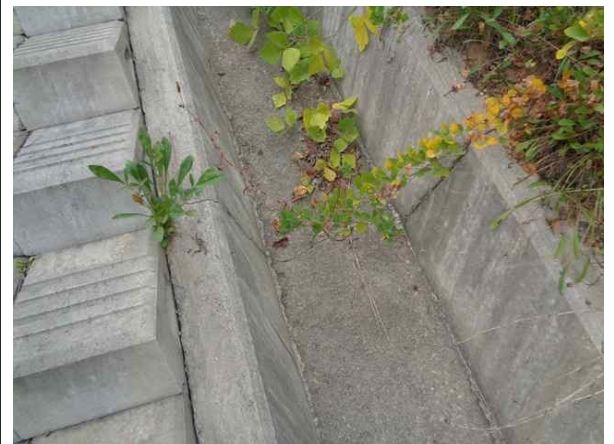
| 위치 | STA.0+730 산마루측구 |

| 현황 | 균열(2.0mm / 1.5m) |

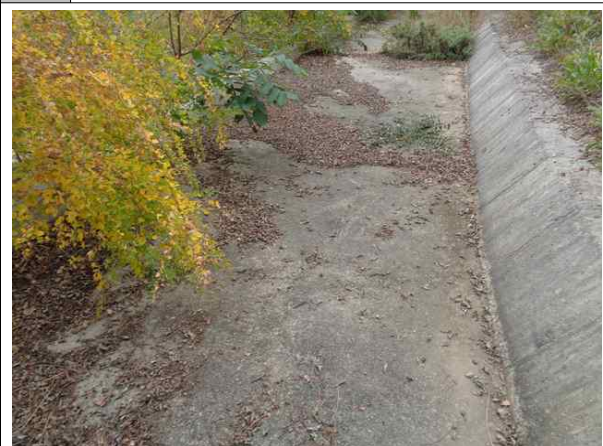
| 위치 | STA.0+700 4소단배수로 |

| 현황 | 균열(0.3mm / 7.5m) |

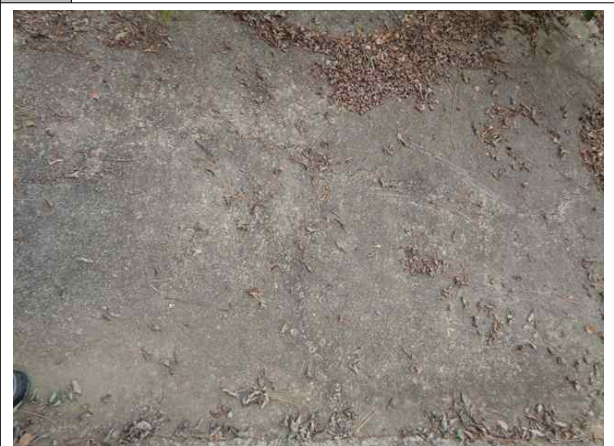
| 위치 | STA.0+700 4소단배수로 |

| 현황 | 균열(0.3mm / 7.5m) |

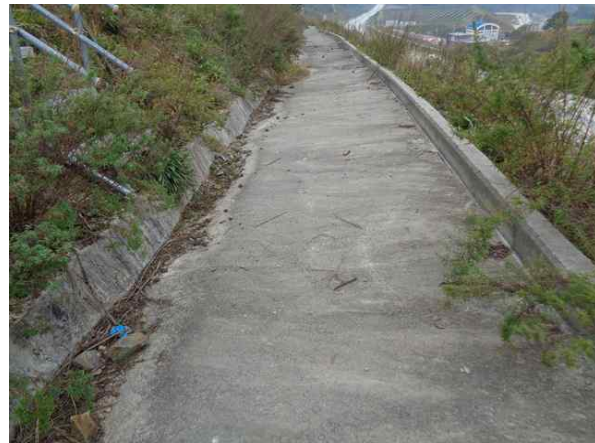
| 위치 | STA.0+495 4소단배수로 |

| 현황 | 균열(0.3mm / 4.0m) |

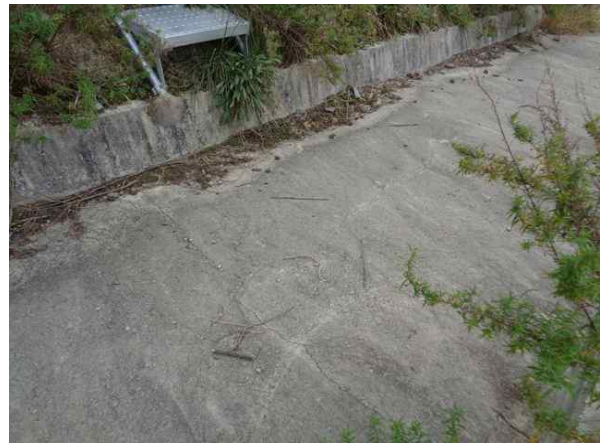
| 위치 | STA.0+495 4소단배수로 |

| 현황 | 균열(0.3mm / 4.0m) |

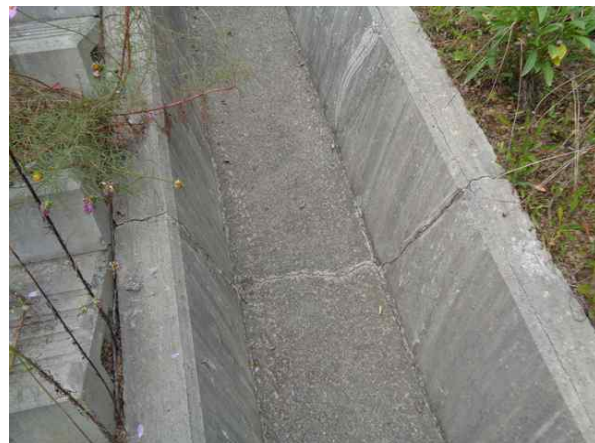
| 위치 | STA.0+730 산마루측구 |

| 현황 | 균열(0.3mm / 1.5m) |

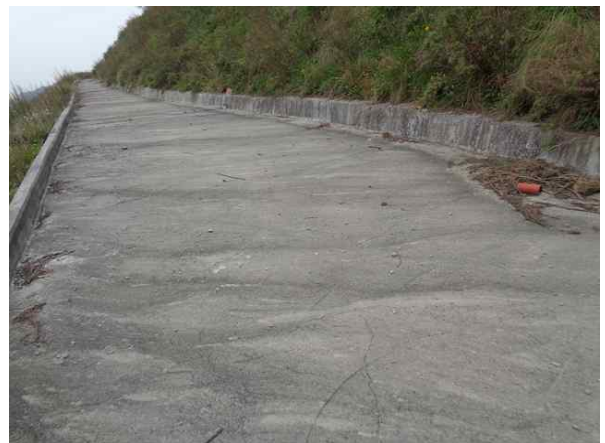
| 위치 | STA.0+520 4소단배수로 |

| 현황 | 균열(0.3mm / 4.0m) |

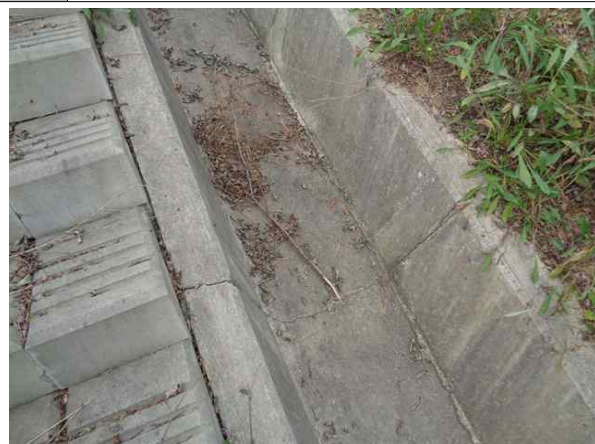
| 위치 | STA.0+720 4소단배수로 |

| 현황 | 균열(0.5mm / 1.5m) |

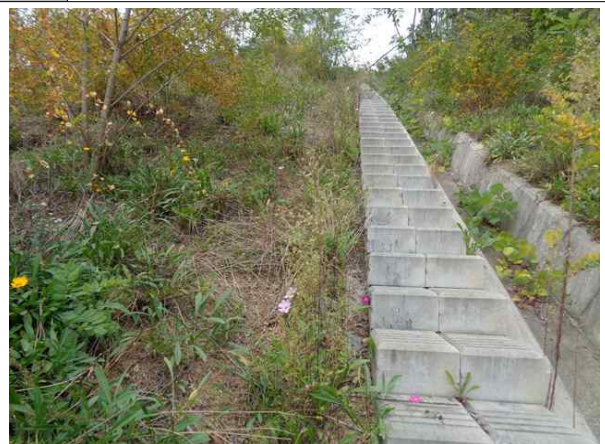
| 위치 | STA.0+760 1~2단 |

| 현황 | 세굴(A= 1.0m x 10.0m) |

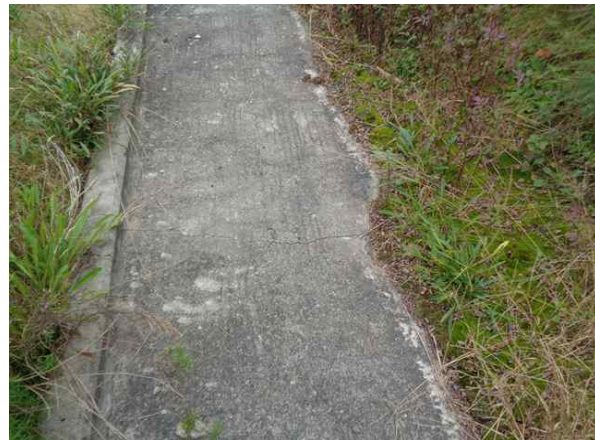
| 위치 | STA.0+260 4소단배수로 |

| 현황 | 균열(0.3mm / 3.0m) |

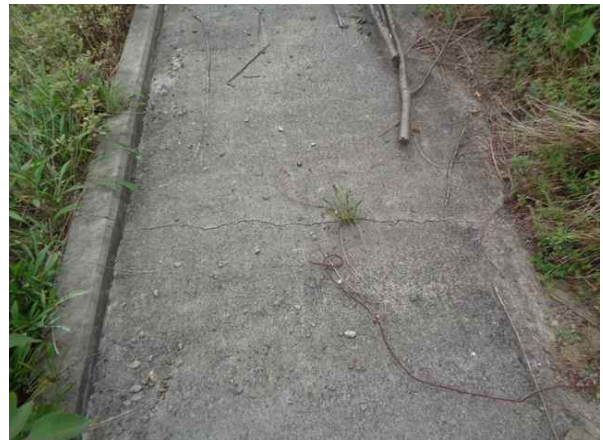
| 위치 | STA.0+280 4소단배수로 |

| 현황 | 균열(0.3mm / 3.0m) |

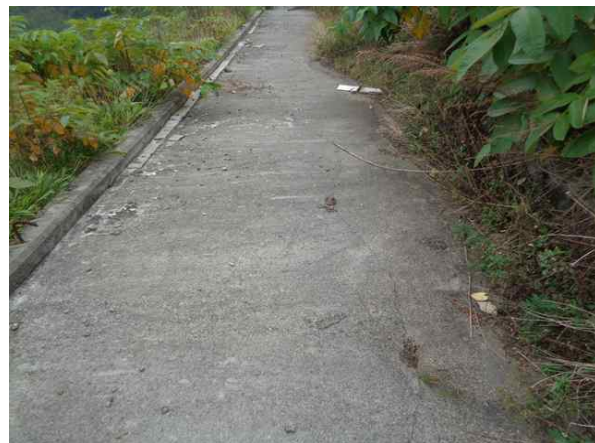
| 위치 | STA.0+300 4소단배수로 |

| 현황 | 균열(0.3mm / 40.0m) |

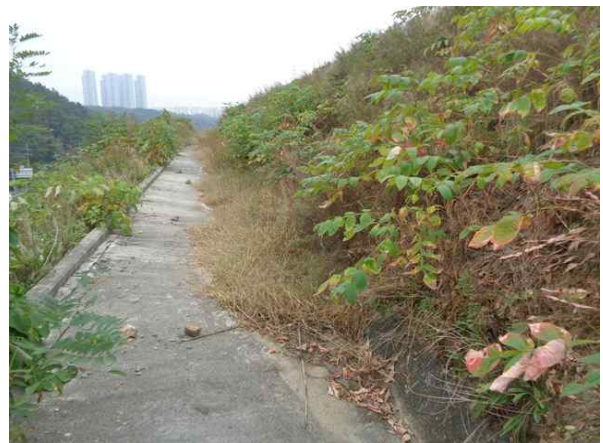
| 위치 | STA.0+320 4소단배수로 |

| 현황 | 토사퇴적(A=1.0m x 50.0m) |
