## 옥산JCT R-C교 구간별 전경사진

옥산JCT R-C교

## **2 외관조사**

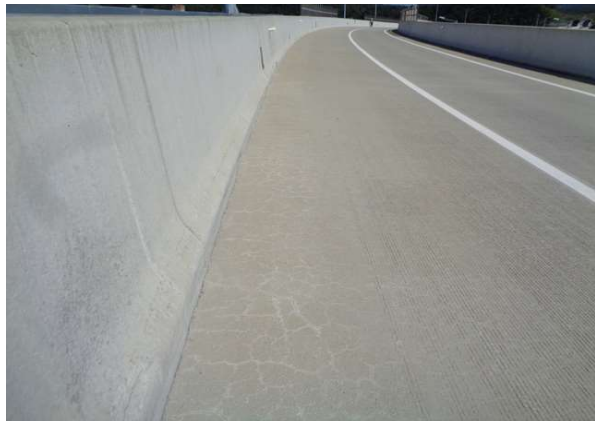
| 위치 | S3 |

| 현황 | 망상균열 (A=82.5m <sup>2</sup> ) |
| 원인 | 차량 반복하중 및 건조수축 |

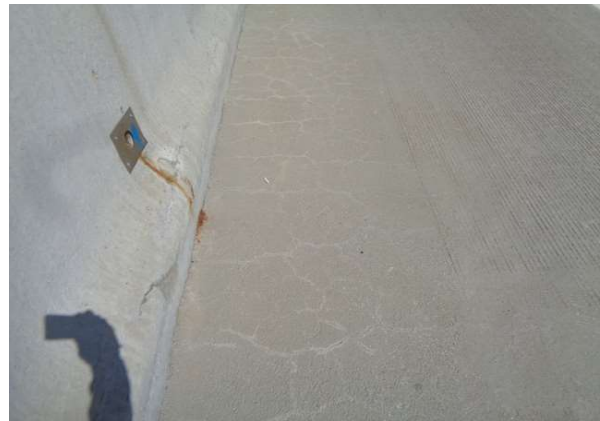
| 위치 | S3 |

| 현황 | 망상균열 (A=10.5m <sup>2</sup> ) |
| 원인 | 차량 반복하중 및 건조수축 |

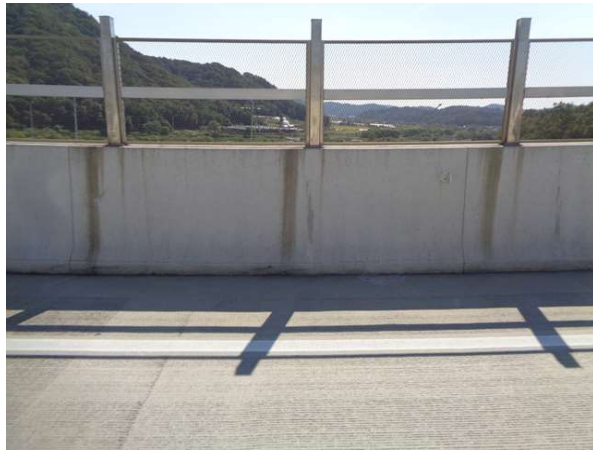
| 위치 | S2 |

| 현황 | 방호벽 균열부 백태 |
| 원인 | 균열부 우수유입 |

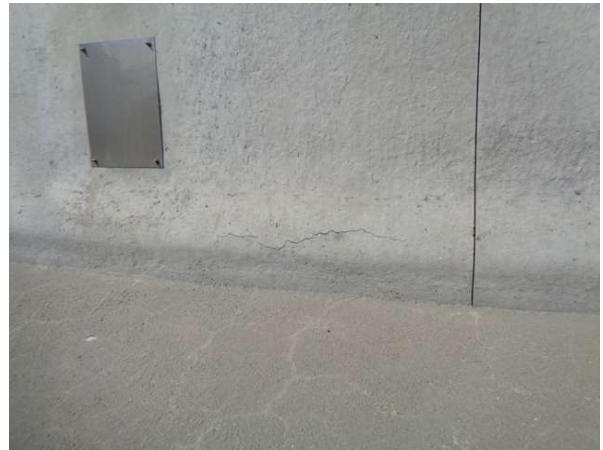
| 위치 | S3 |

| 현황 | 방호벽 균열 폭0.3mm |
| 원인 | 건조수축 |

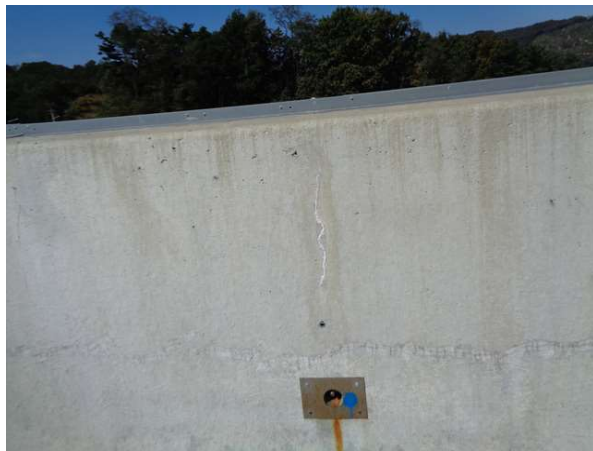
| 위치 | S3 |

| 현황 | 방호벽 균열부 백태 |
| 원인 | 균열부 우수유입 |

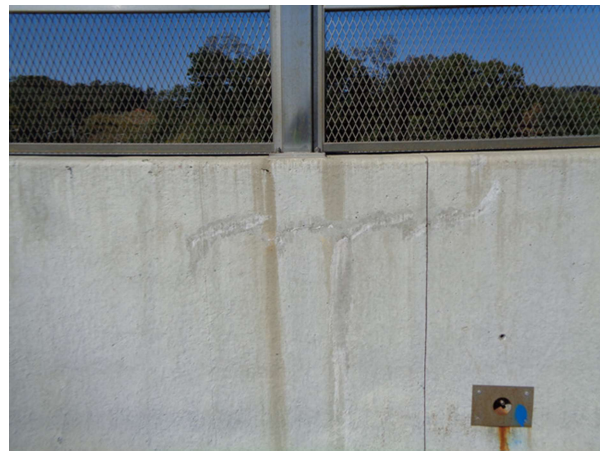
| 위치 | S3 |

| 현황 | 방호벽 균열부 백태 |
| 원인 | 균열부 우수유입 |

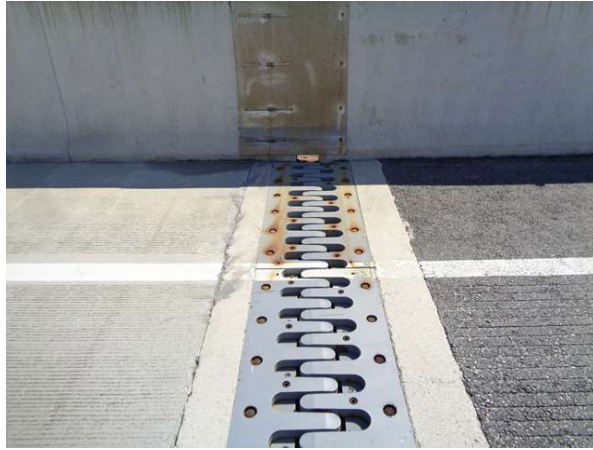
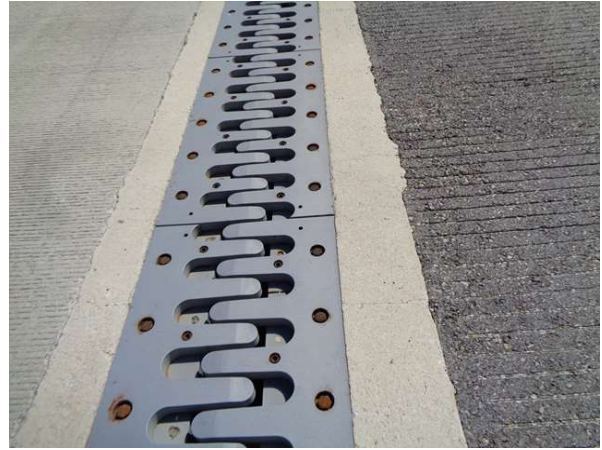
| 위치 | A2 | 위치 | A2 |

| 현황 | 본체 부식 A=0.5m² | 현황 | 후타재 균열 (폭0.2mm) |
| 원인 | 경년 열화 | 원인 | 반복적인 차량통행, 건조수축 |

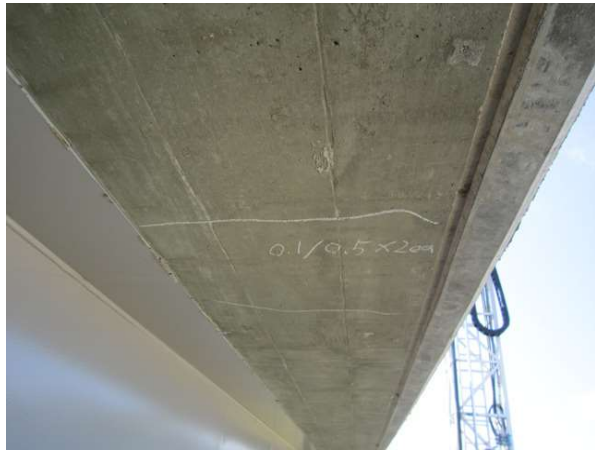
| 위치 | 바닥판 S2 |

| 현황 | 균열 폭0.1mm |
| 원인 | 건조수축, 구속응력 |

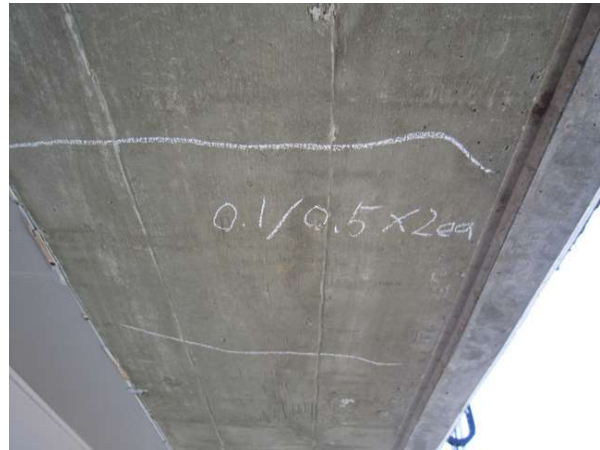
| 위치 | 바닥판 S2 |

| 현황 | 균열 폭0.1mm |
| 원인 | 건조수축, 구속응력 |

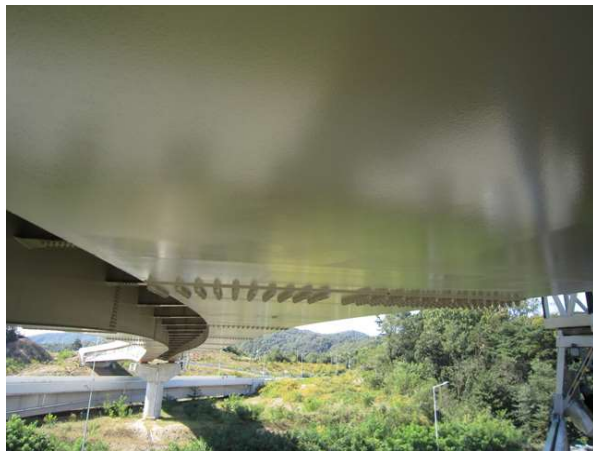
| 위치 | 거더 |

| 현황 | 상태양호 |

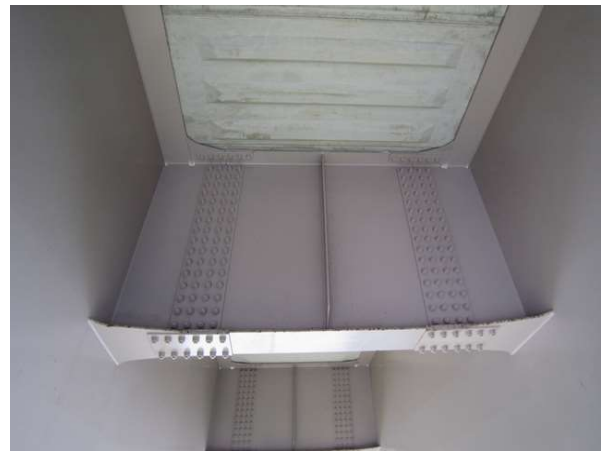
| 위치 | 가로보 |

| 현황 | 상태양호 |

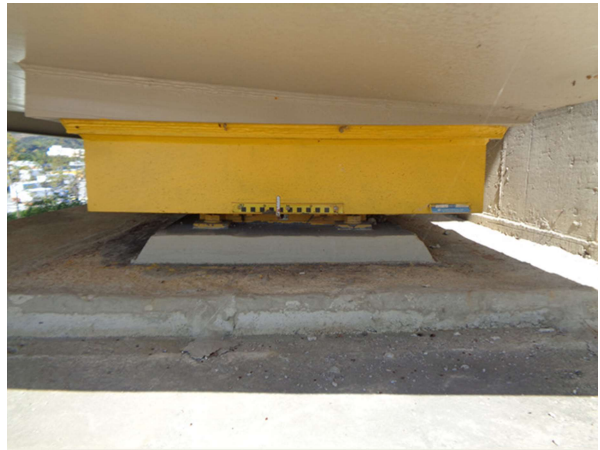
| 위치 | A1-SH1 |

| 현황 | 상태양호 |

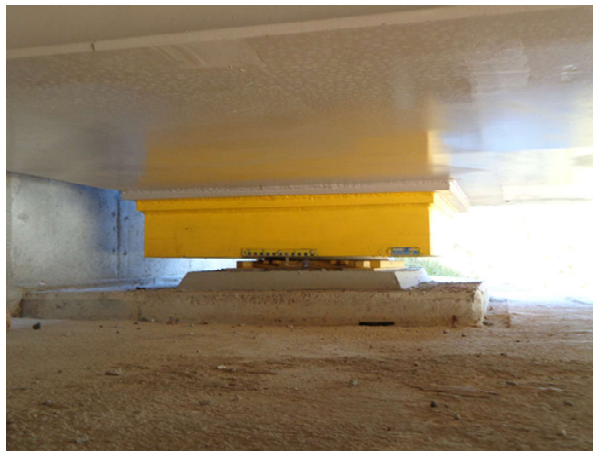
| 위치 | A2-SH2 |

| 현황 | 상태양호 |

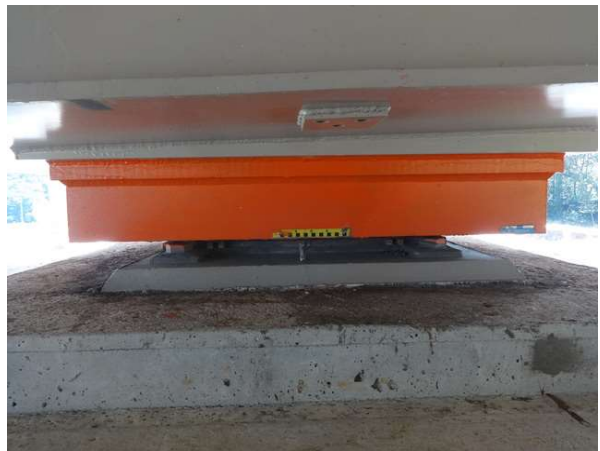
| 위치 | P2-SH1 |

| 현황 | 상태양호 |

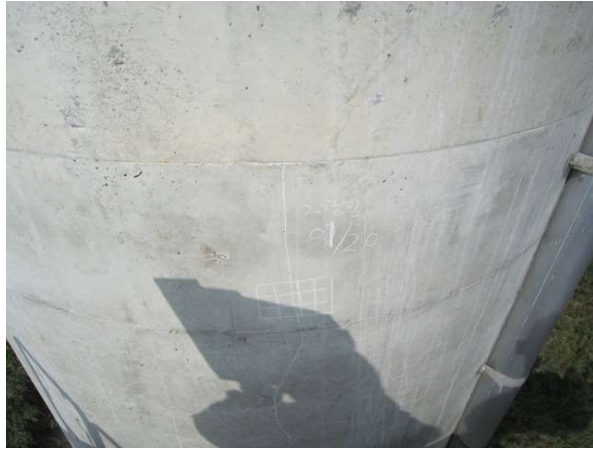
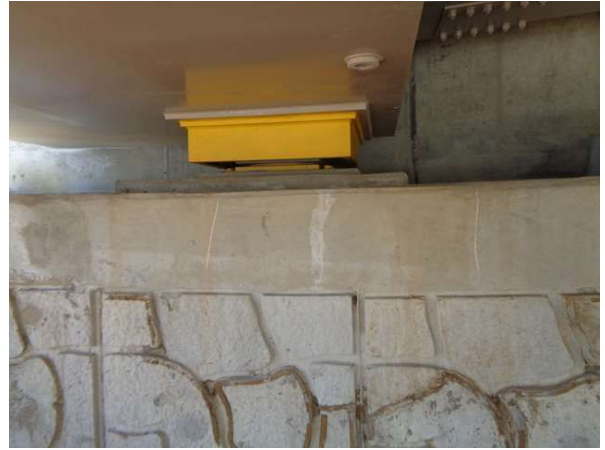
| 위치 | P1 | 위치 | A2 |

| 현황 | 균열(0.3mm미만) | 현황 | 균열(0.3mm미만) |
| 원인 | 건조수축 | 원인 | 건조수축 |
