# 병천천교 오창방향 구간별 전경사진

병천천교 오창방향

## 2 외관조사

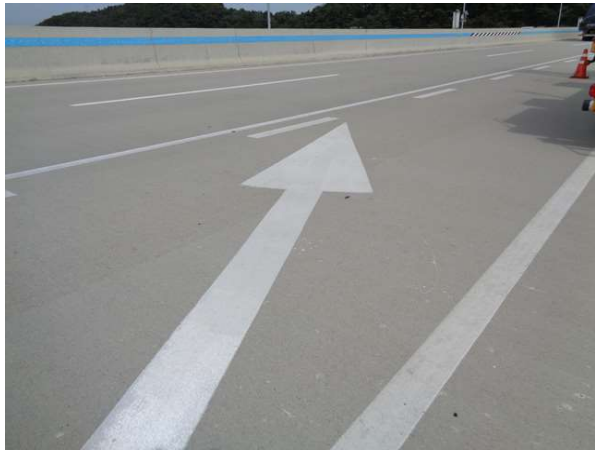
| 위치 | 오창방향 S1 | 위치 | 오창방향 S3 |

| 현황 | 포장 망상균열 A=250m <sup>2</sup> | 현황 | 포장 망상균열 A=150m <sup>2</sup> |
| 원인 | 건조수축, 차량하중, 중차량 반복통행 | 원인 | 건조수축, 차량하중, 중차량 반복통행 |

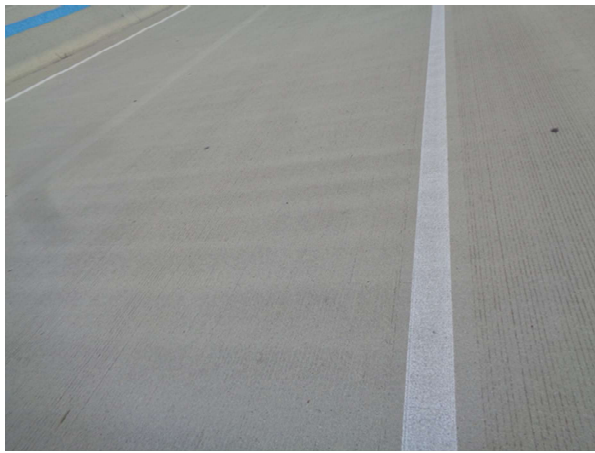
| 위치 | 오창방향 S4 | 위치 | 오창방향 S5 |

| 현황 | 포장 망상균열 A=120m <sup>2</sup> | 현황 | 포장 망상균열 A=120m <sup>2</sup> |
| 원인 | 건조수축, 차량하중, 중차량 반복통행 | 원인 | 건조수축, 차량하중, 중차량 반복통행 |

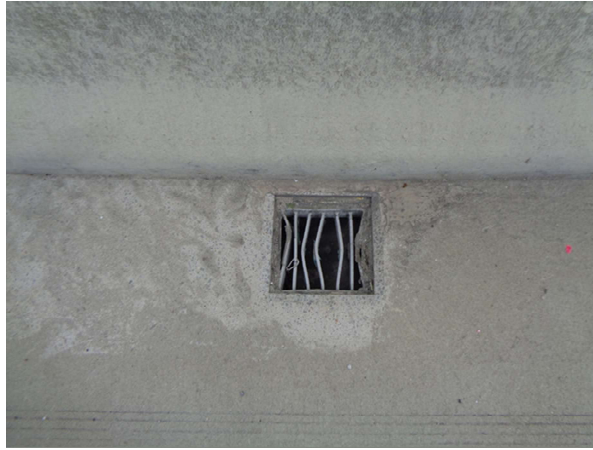
| 위치 | 배수시설 S4 | 위치 | 배수관 |

| 현황 | 그레이팅 변형 | 현황 | 상태양호 |
| 원인 | 시공미흡, 외부 충격 | 원인 | - |

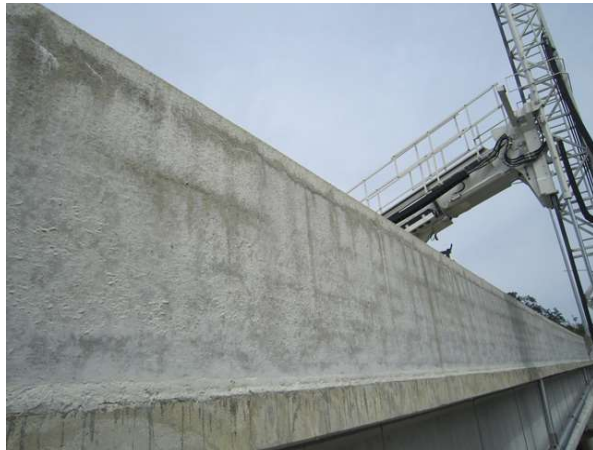
| 위치 | 오창방향 S1 | 위치 | 오창방향 S1 |

| 현황 | 방호벽 균열부 백태 L=0.5m | 현황 | 방호벽 파손 0.3x1.0 |
| 원인 | 균열부 우수유입 | 원인 | 외부 충돌흔적 |

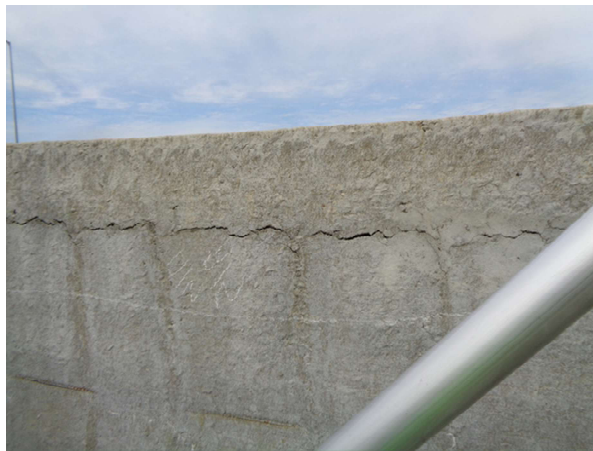
| 위치 | 오창방향 S4 | 위치 | 오창방향 S5 |

| 현황 | 방호벽 외측 들뜸 1.0x0.5 | 현황 | 방호벽 중분대 재료분리 1.0x5.0 |
| 원인 | 시공미흡, 다짐불량 등 | 원인 | 시공미흡, 다짐불량 등 |

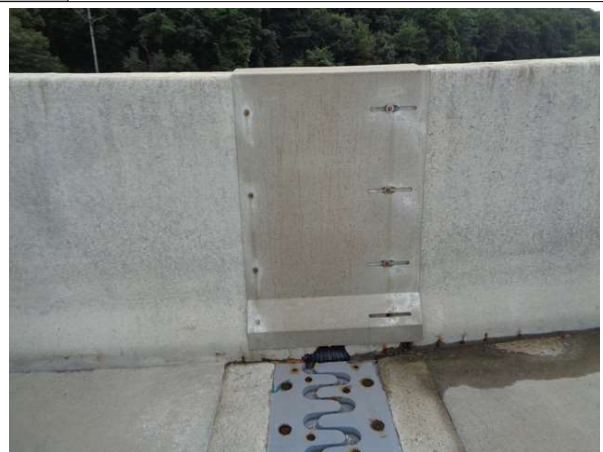
| 위치 | P3 |

| 현황 | 차수판 볼트 미체결 |
| 원인 | 공용중 열화 |

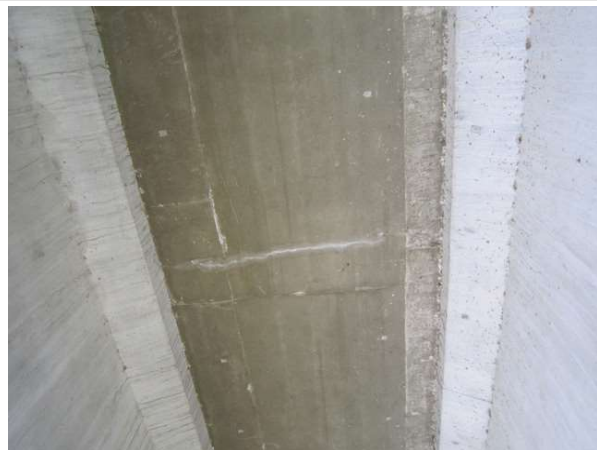
| 위치 | 바닥판 S2 |

| 현황 | 균열부 백태 0.2m×1.5m |
| 원인 | 균열부 우수유입 |

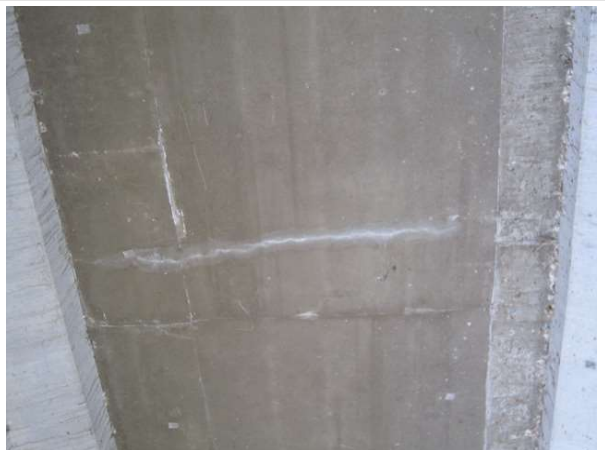
| 위치 | 바닥판 S2 |

| 현황 | 균열부 백태 0.2m×1.5m |
| 원인 | 균열부 우수유입 |

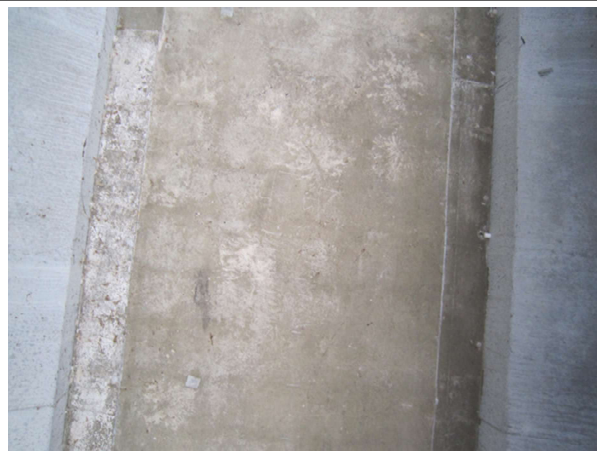
| 위치 | 바닥판 S4 |

| 현황 | 균열 폭0.1mm |
| 원인 | 건조수축, 구속응력 |

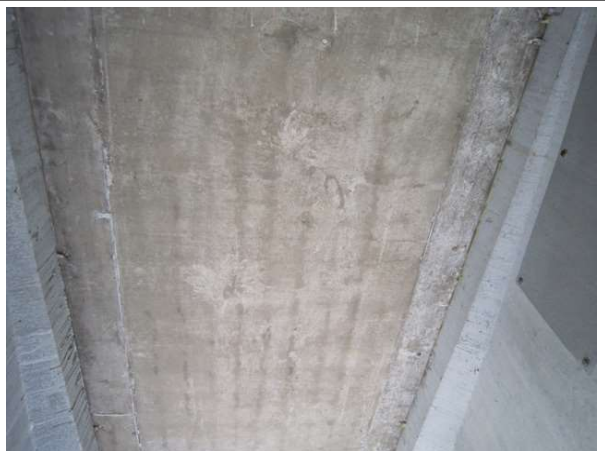
| 위치 | 바닥판 S4 |

| 현황 | 망상균열 폭0.1mm |
| 원인 | 건조수축, 구속응력 |

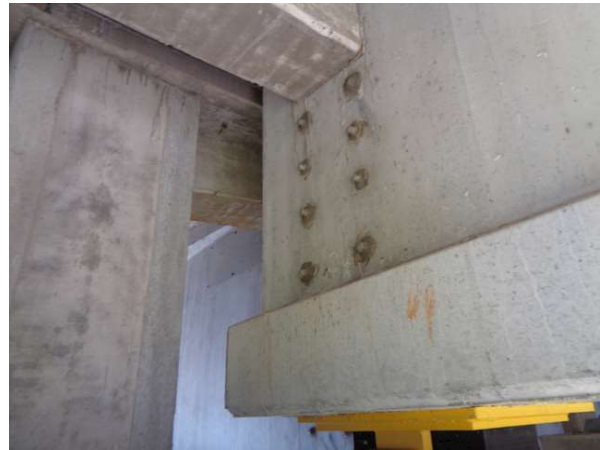
| 위치 | 거더 S4-G3 |

| 현황 | 앵커캡 미시공 |
| 원인 | 시공미흡 |

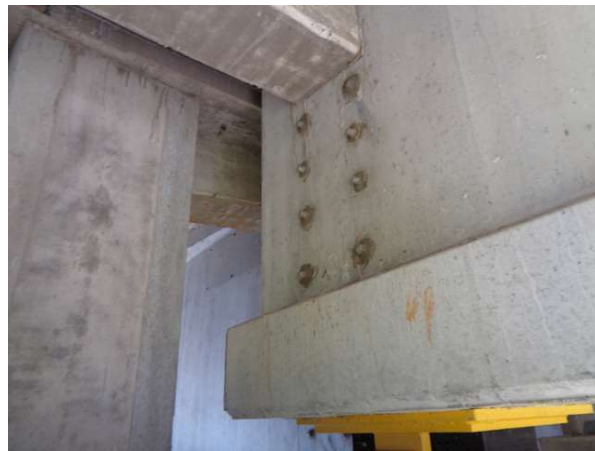
| 위치 | 거더 S4-G3 |

| 현황 | 앵커캡 미시공 |
| 원인 | 시공미흡 |

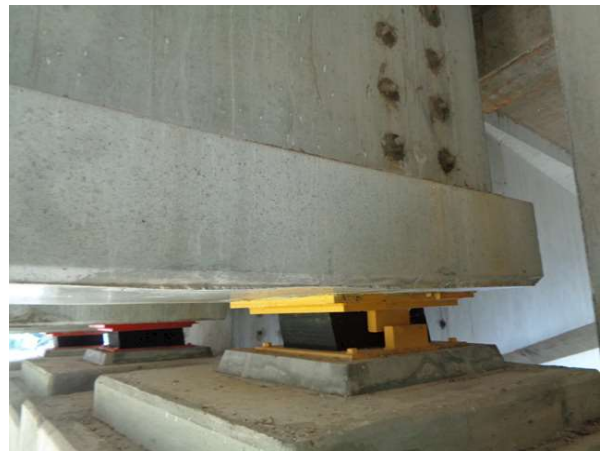
| 위치 | 거더 S4-G3 |

| 현황 | 재료분리 0.3m×1.0m |
| 원인 | 거푸집조기탈영, 시공미흡 등 |

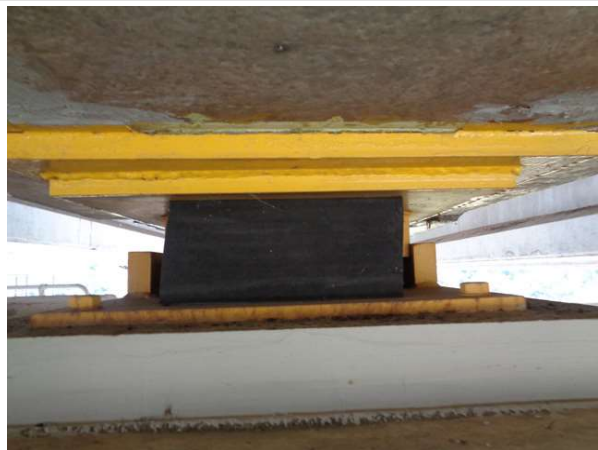
| 위치 | P1-SH9 |

| 현황 | 스토퍼 간섭 |
| 원인 | 시공미흡 |

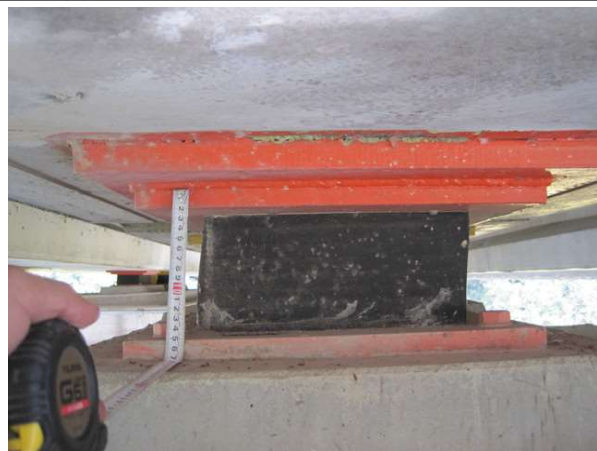
| 위치 | P2-SH6 |

| 현황 | 편기 |
| 원인 | 시공미흡 |

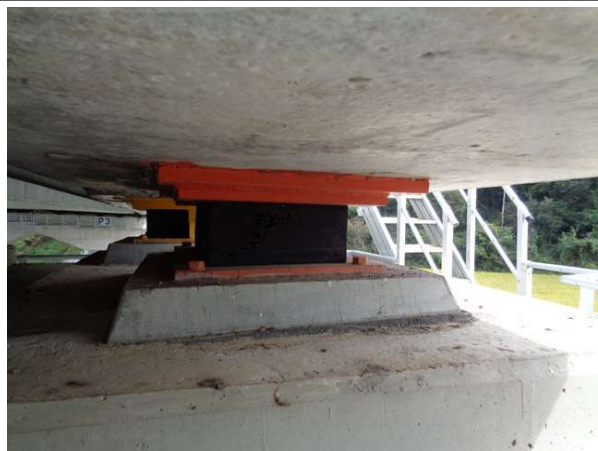
| 위치 | P2-SH6 |

| 현황 | 편기 |
| 원인 | 시공미흡 |

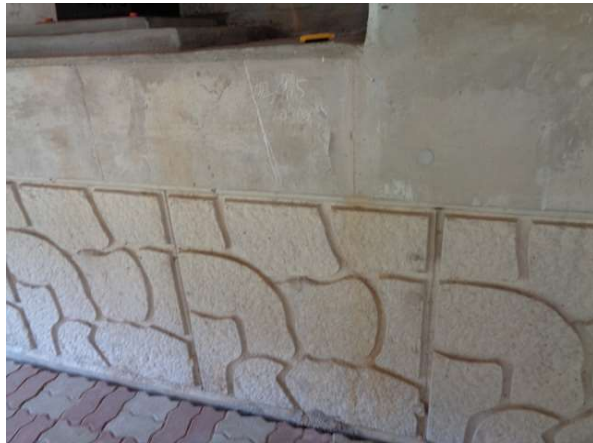
| 위치 | 교대 A1 | 위치 | 교대 A1 |

| 현황 | 균열 0.2mm | 현황 | 균열 0.2mm |
| 원인 | 건조수축 | 원인 | 건조수축 |

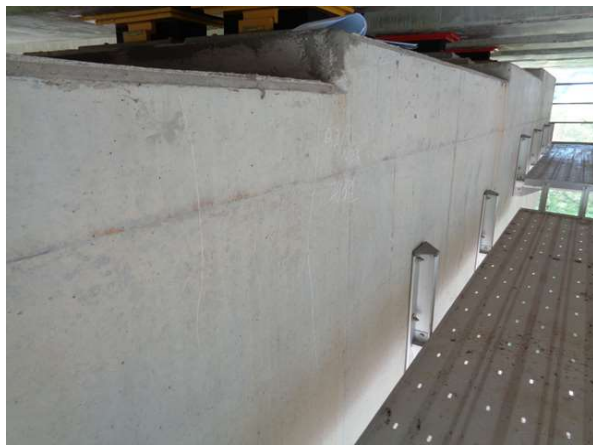
| 위치 | 교각 P1 | 위치 | 교각 P2 |

| 현황 | 균열 0.2mm | 현황 | 균열 0.2mm |
| 원인 | 건조수축 | 원인 | 건조수축 |

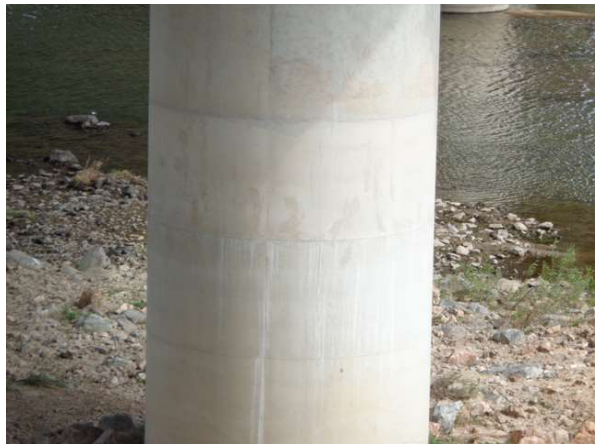
| 위치 | 교각 P1 |

| 현황 | 망상균열 0.2mm |
| 원인 | 건조수축 |

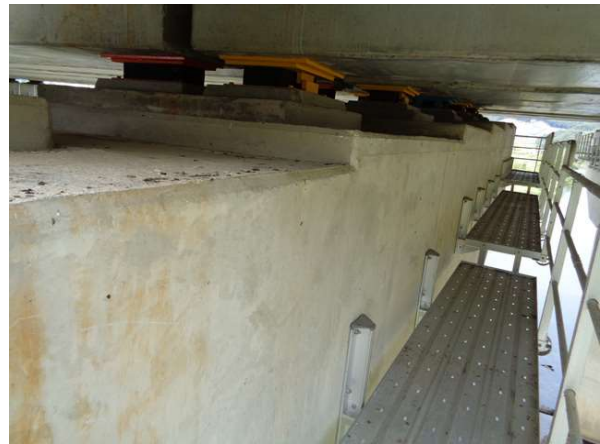
| 위치 | 교각 P2 |

| 현황 | 균열 0.2mm |
| 원인 | 건조수축 |

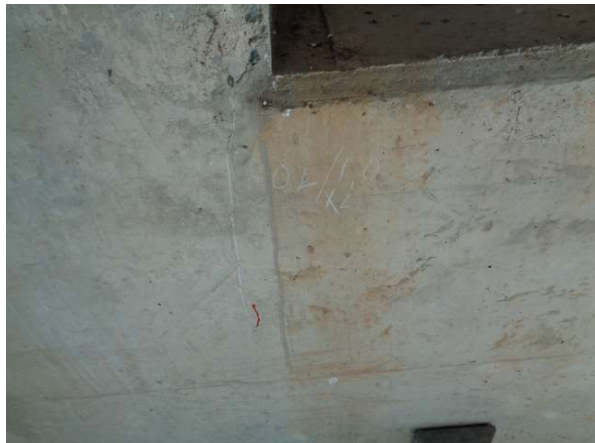
| 위치 | 교각 P2 |

| 현황 | 균열 0.2mm |
| 원인 | 건조수축 |

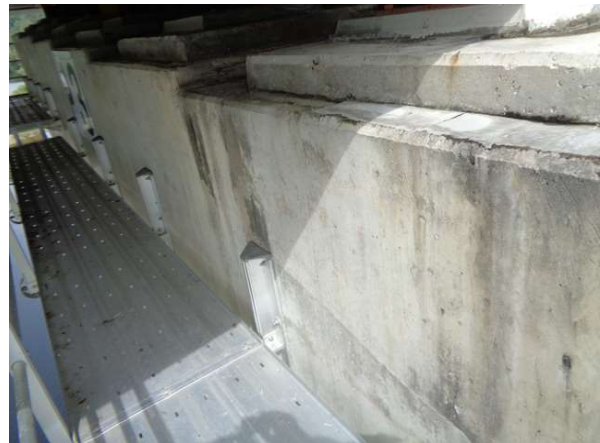
| 위치 | 교각 P3 |

| 현황 | 누수흔적 1.0x2.0 |
| 원인 | 외부 우수유입 |
