## 용두천교 구간별 전경사진

용두천교

## **2 외관조사**

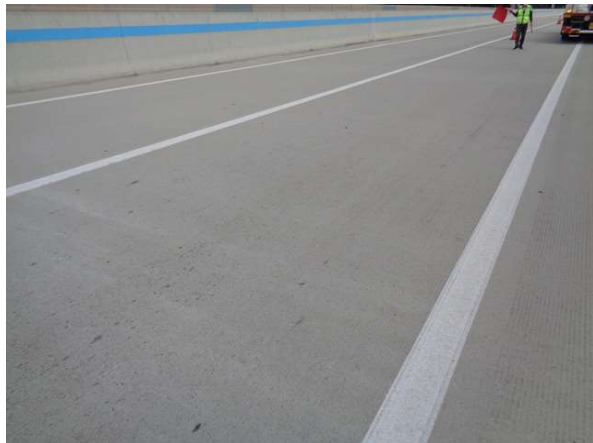
| 위치 | 오창방향 S1 |

| 현황 | 포장 망상균열 A=135m <sup>2</sup> |
| 원인 | 건조수축, 차량하중, 중차량 반복통행 |

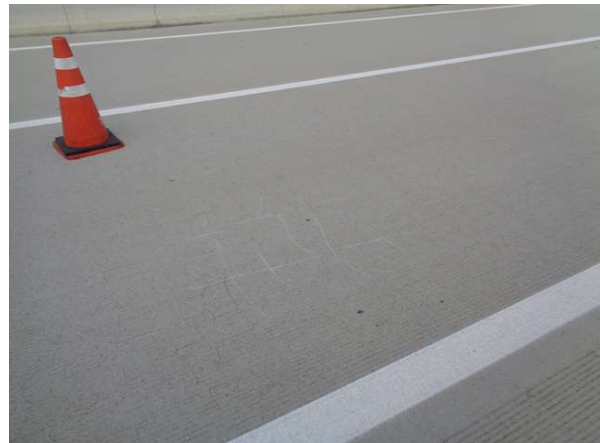
| 위치 | 오창방향 S2 |

| 현황 | 포장 망상균열 A=135m <sup>2</sup> |
| 원인 | 건조수축, 차량하중, 중차량 반복통행 |

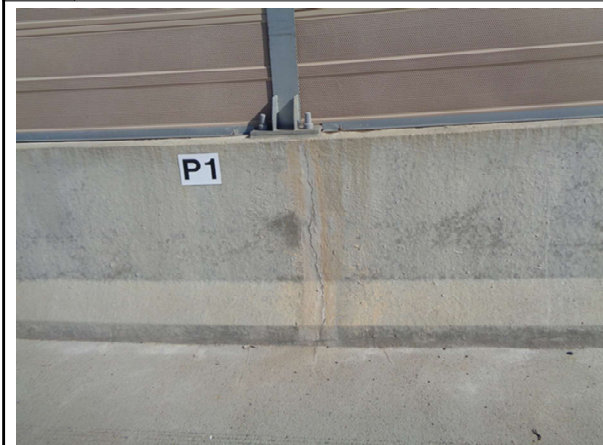
| 위치 | 오창방향 S1 |

| 현황 | 방호벽 균열 폭0.2mm |
| 원인 | 건조수축 |

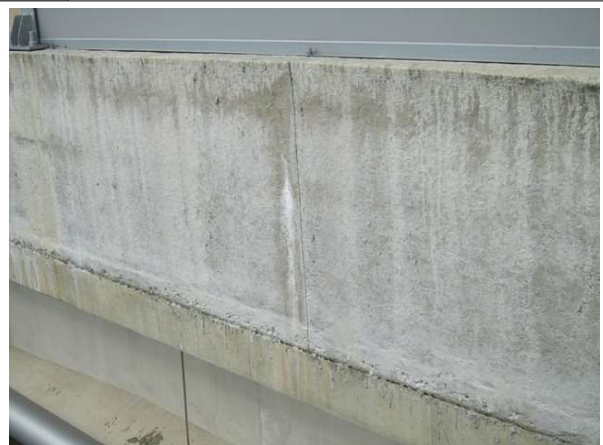
| 위치 | 오창방향 S1 |

| 현황 | 방호벽 균열부 백태 L=0.5m |
| 원인 | 균열부 우수유입 |

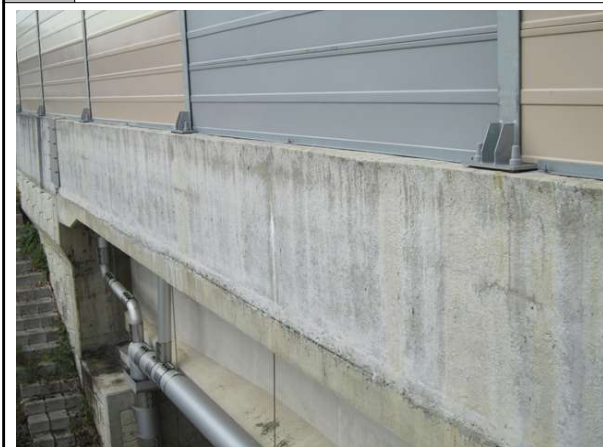
| 위치 | 오창방향 S1 |

| 현황 | 방호벽 균열부 백태 L=0.5m |
| 원인 | 균열부 우수유입 |

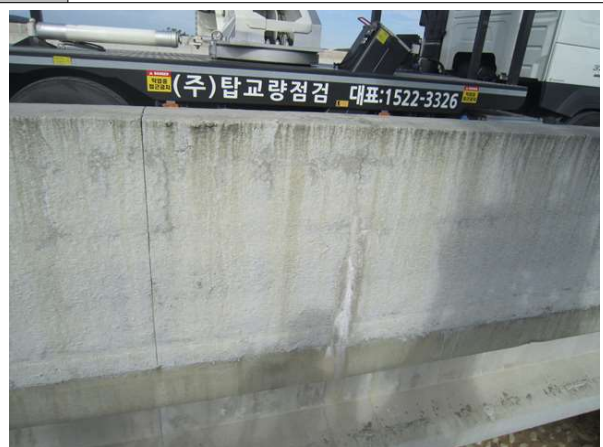
| 위치 | 오창방향 S3 |

| 현황 | 방호벽 균열부 백태 L=1.5m |
| 원인 | 균열부 우수유입 |

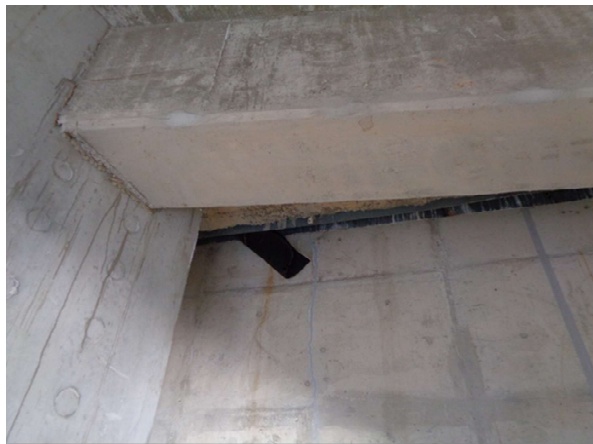
| 위치 | A2 |

| 현황 | 하부 고무재 이탈 L=0.5m |
| 원인 | 시공미흡 |

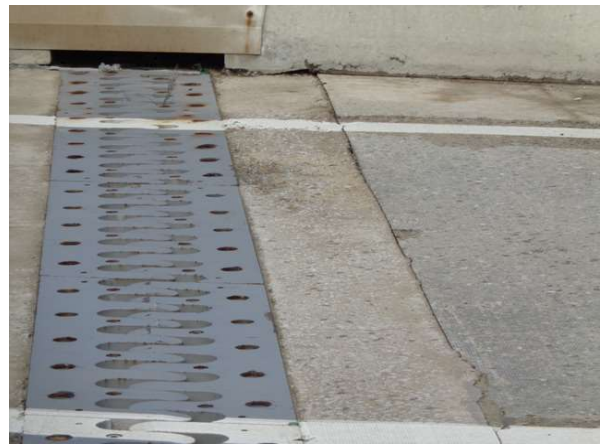
| 위치 | 오창방향 A2 |

| 현황 | 후타재 열화 A=0.5m <sup>2</sup> |
| 원인 | 반복적인 차량통행, 시공미흡 |

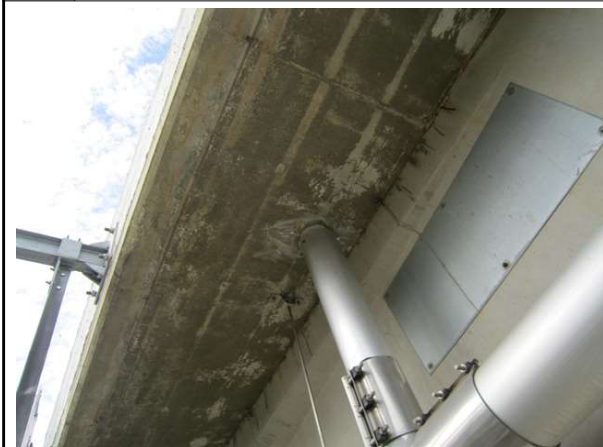
| 위치 | 바닥판 S1 |

| 현황 | 균열부 백태 0.2m×0.5m |
| 원인 | 균열부 우수유입 |

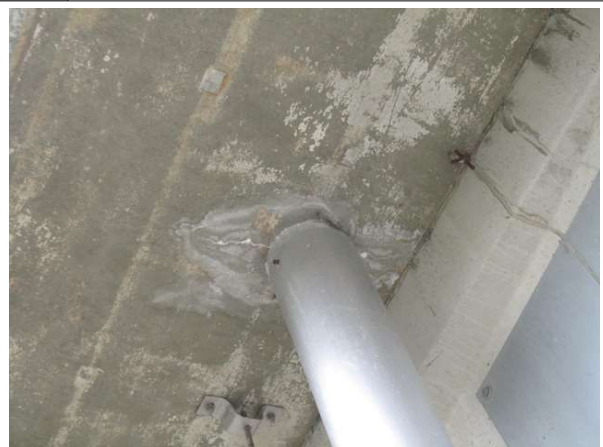
| 위치 | 바닥판 S1 |

| 현황 | 균열부 백태 0.2m×0.5m |
| 원인 | 균열부 우수유입 |

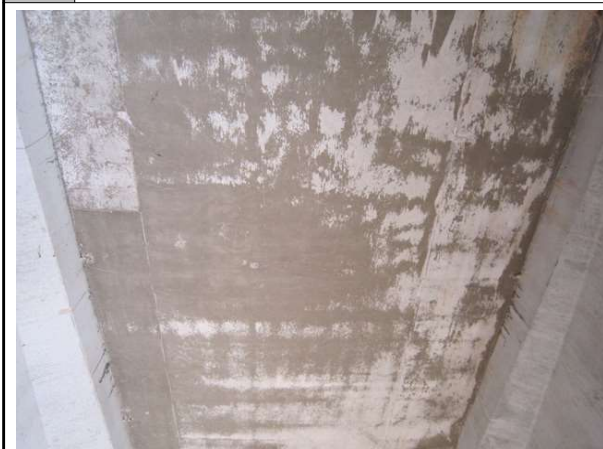
| 위치 | 바닥판 S2 |

| 현황 | 균열 폭0.1mm |
| 원인 | 건조수축, 구속응력 |

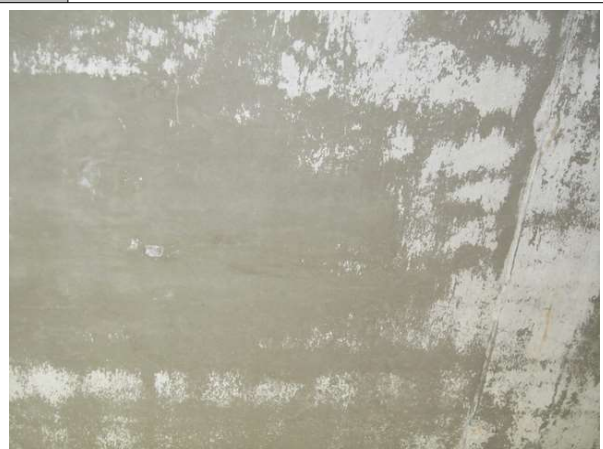
| 위치 | 바닥판 S2 |

| 현황 | 균열 폭0.1mm |
| 원인 | 건조수축, 구속응력 |

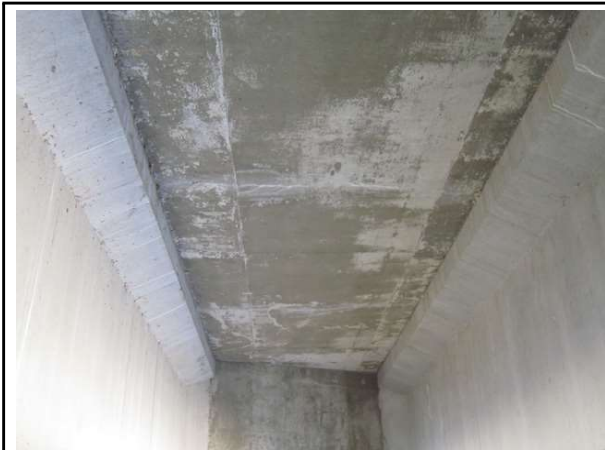
| 위치 | 바닥판 S2 |

| 현황 | 균열부 백태 0.2m×1.5m |
| 원인 | 균열부 우수유입 |

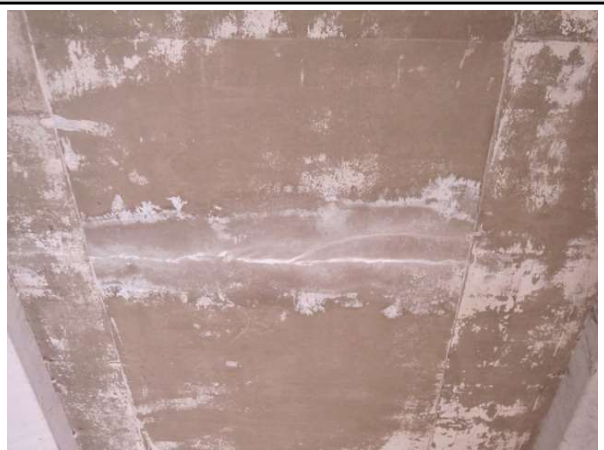
| 위치 | 바닥판 S2 |

| 현황 | 균열부 백태 0.2m×1.5m |
| 원인 | 균열부 우수유입 |

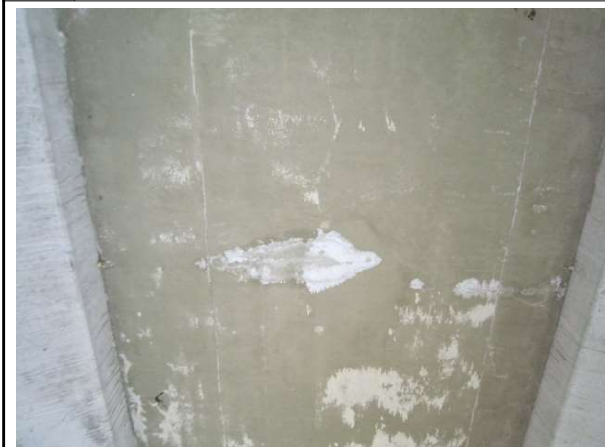
| 위치 | 바닥판 S3 |

| 현황 | 백태 0.2m×1.5m |
| 원인 | 외부 우수유입 |

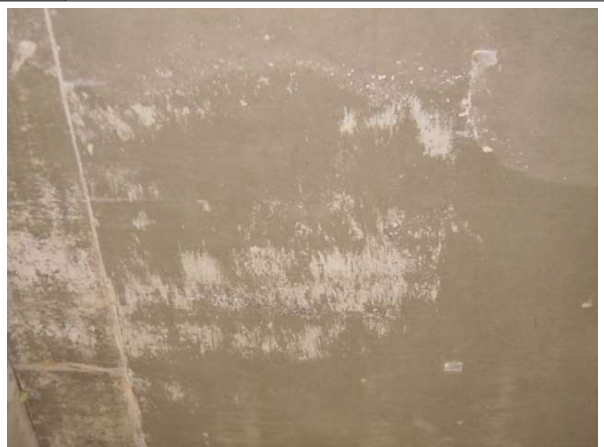
| 위치 | 바닥판 S3 |

| 현황 | 재료분리 0.5m×0.5m |
| 원인 | 거푸집 조기탈형, 공용 중 진동 등 |

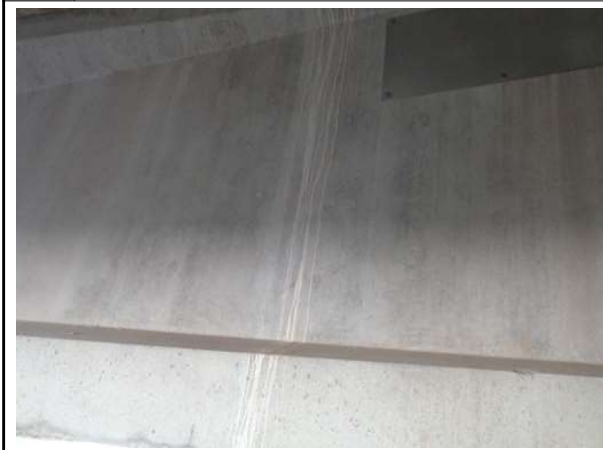
| 위치 | 거더 S3-G1 |

| 현황 | 백태 0.3m×1.5m |
| 원인 | 외부 우수유입 |

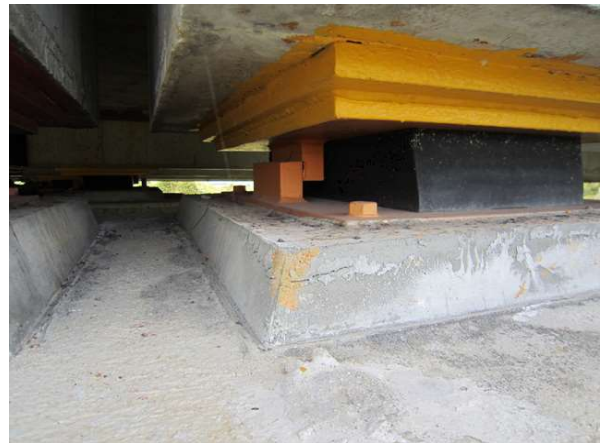
| 위치 | P1-SH1 |

| 현황 | 무수축물탈 들뜸 0.2m×0.3m |
| 원인 | 거푸집 조기탈형, 다짐불량 |

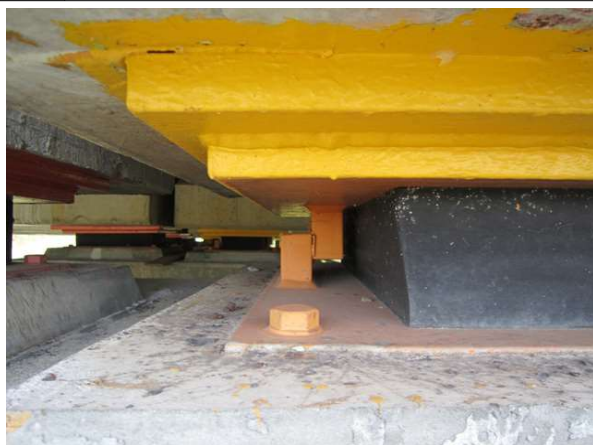
| 위치 | P1-SH1 |

| 현황 | 스토퍼 간섭 |
| 원인 | 시공미흡 |

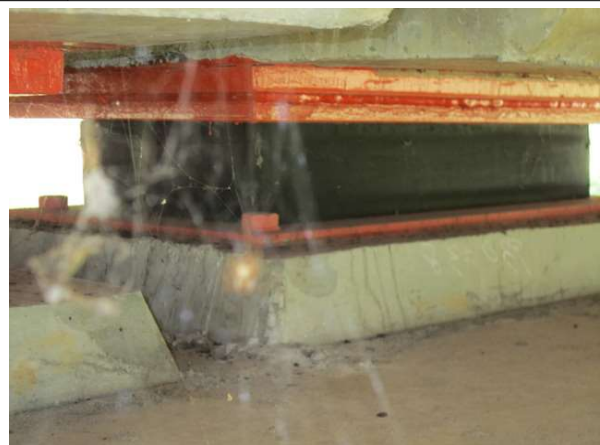
| 위치 | P2-SH16 |

| 현황 | 무수축물탈 파손 0.1m×0.2m |
| 원인 | 거푸집 조기탈형, 다짐불량, 외부충격 |

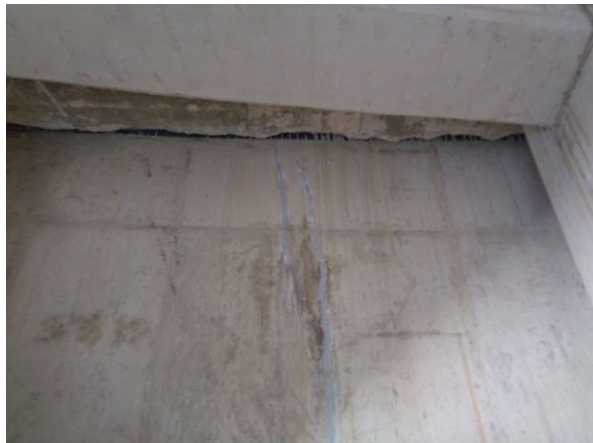
| 위치 | A1 |

| 현황 | 백태 |
| 원인 | 외부 우수유입 |

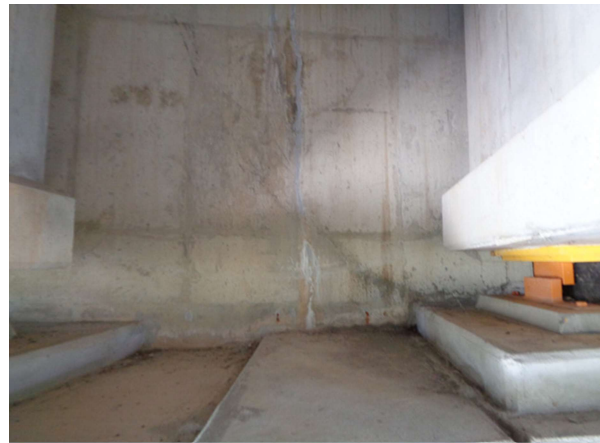
| 위치 | A1 |

| 현황 | 백태 |
| 원인 | 외부 우수유입 |

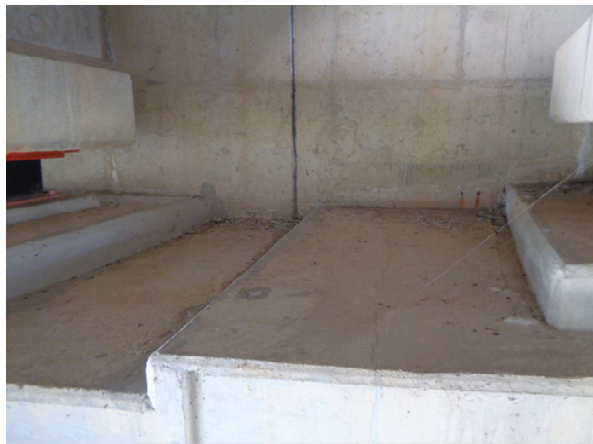
| 위치 | A1 |

| 현황 | 체수흔적 -현재 상태양호 |
| 원인 | 외부 우수유입 |

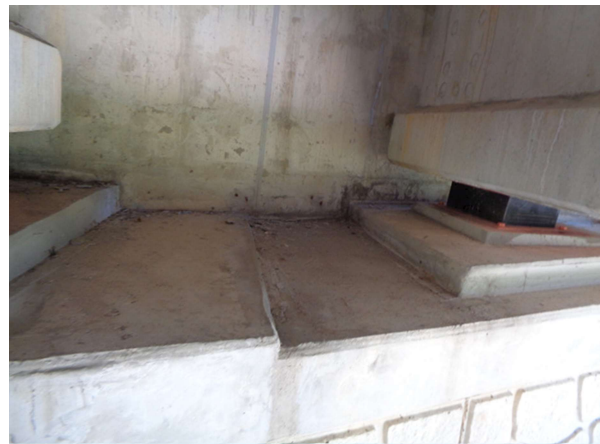
| 위치 | A1 |

| 현황 | 체수흔적 -현재 상태양호 |
| 원인 | 외부 우수유입 |
