## 호죽2교 오창방향 구간별 전경사진

호죽2교 오창방향

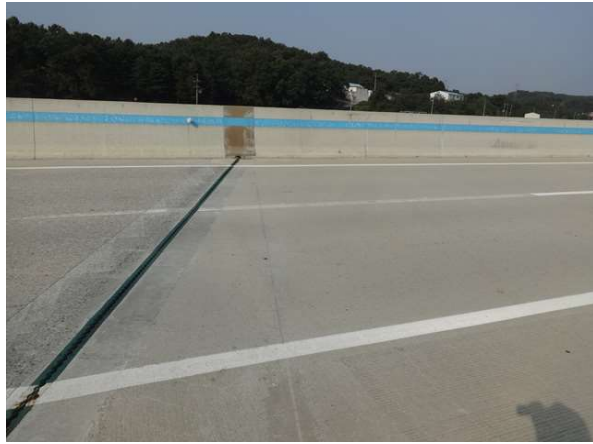
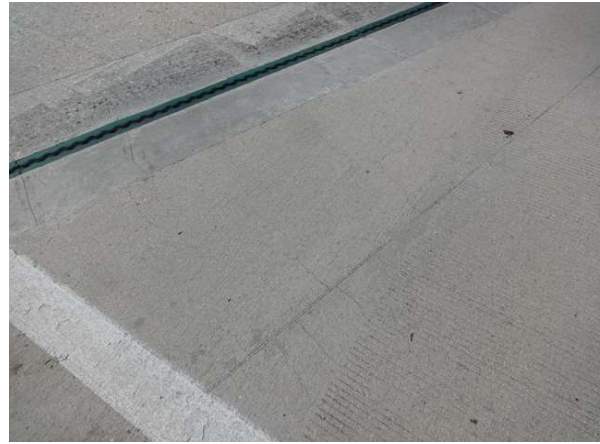
| 위치 | 오창방향 S1 | 위치 | 오창방향 S1 |

| 현황 | 포장 망상균열 A=30.0m <sup>2</sup> | 현황 | 포장 망상균열 A=30.0m <sup>2</sup> |
| 원인 | 건조수축, 차량하중, 중차량 반복통행 | 원인 | 건조수축, 차량하중, 중차량 반복통행 |

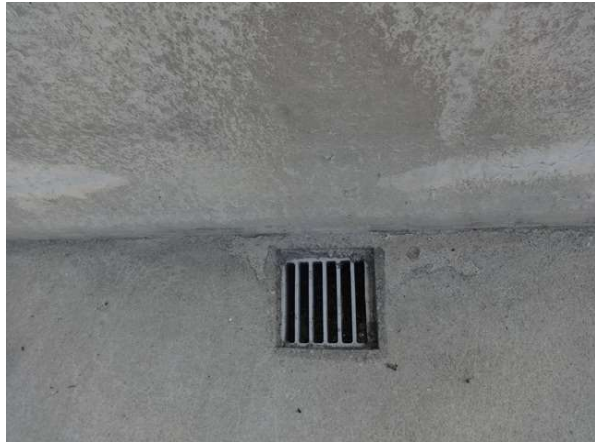
| 위치 | 배수구 | 위치 | 배수관 |

| 현황 | 상태양호 | 현황 | 상태양호 |

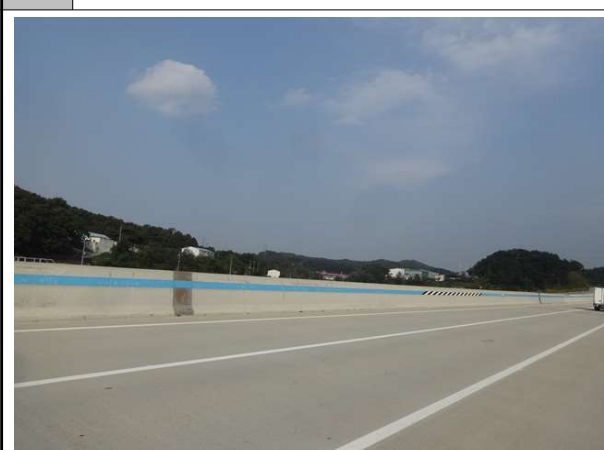
| 위치 | 오창방향 S1 | 위치 | - |

| 현황 | 상태양호 | 현황 | - |

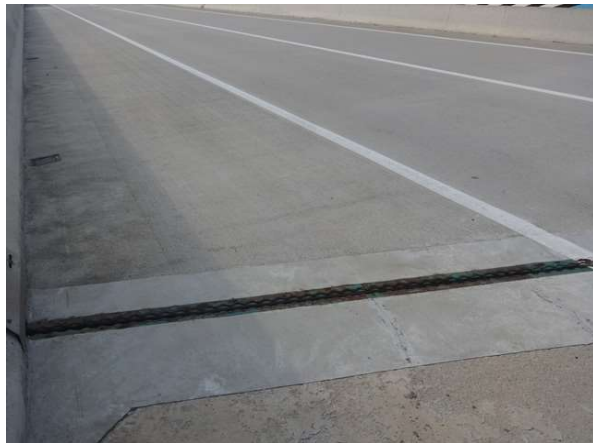
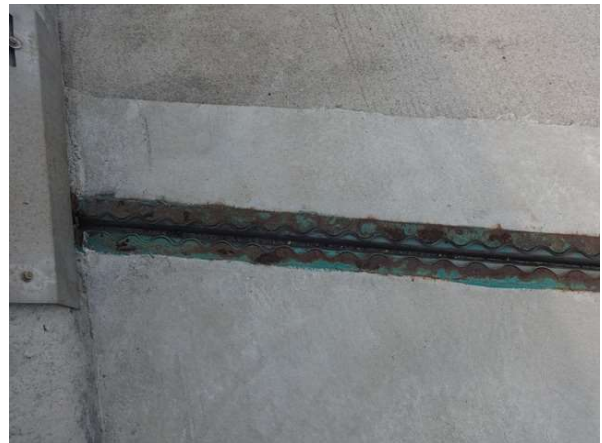
| 위치 | A2 | 위치 | A2 |

| 현황 | 본체 부식 L=5.0m | 현황 | 본체 부식 L=5.0m |
| 원인 | 반복적인 차량통행, 우수유입 | 원인 | 반복적인 차량통행, 우수유입 |

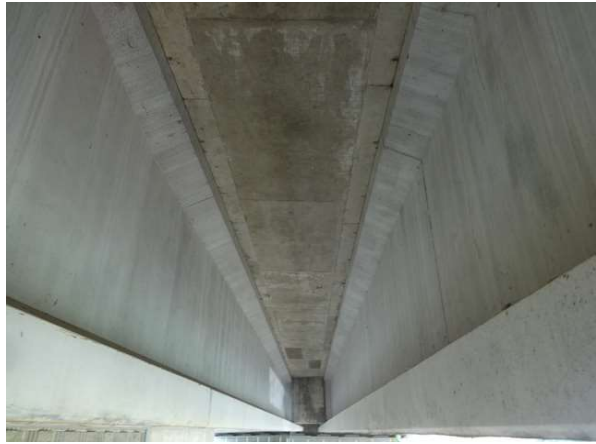
| | | □ 부 재 : 바닥판 | |
|---|---|---|---|
| 위치 | 바닥판 S1 | 위치 | - |

| | | □ 부 재 : 바닥판 | |
|---|---|---|---|
| 현황 | 상태양호 | 현황 | - |

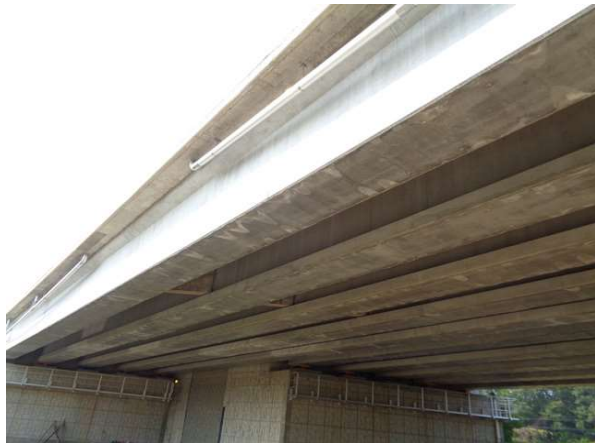
| 위치 | 거더 | 위치 | 가로보 |

| 현황 | 상태양호 | 현황 | 상태양호 |

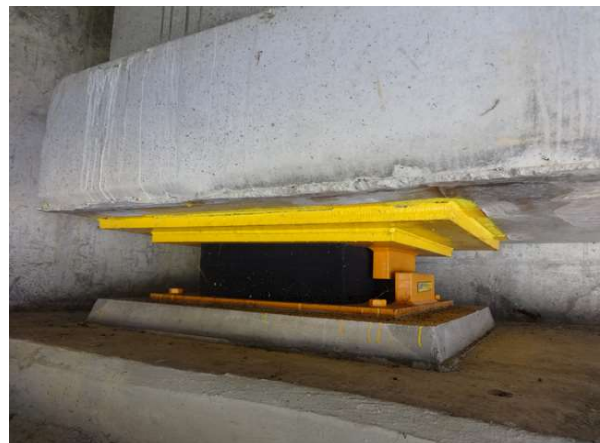
| 위치 | A1-SH1 |

| 현황 | 상태양호 |

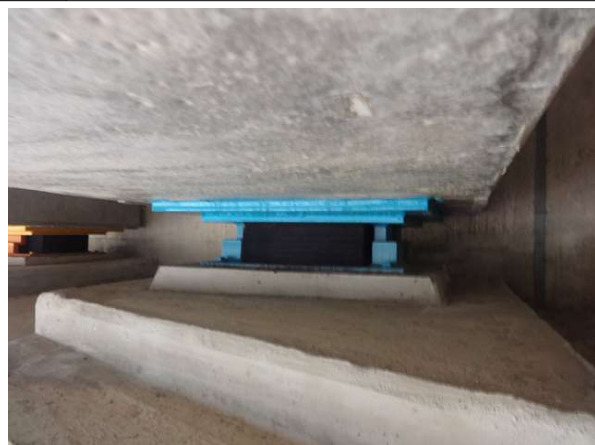
| 위치 | A1-SH3 |

| 현황 | 상태양호 |

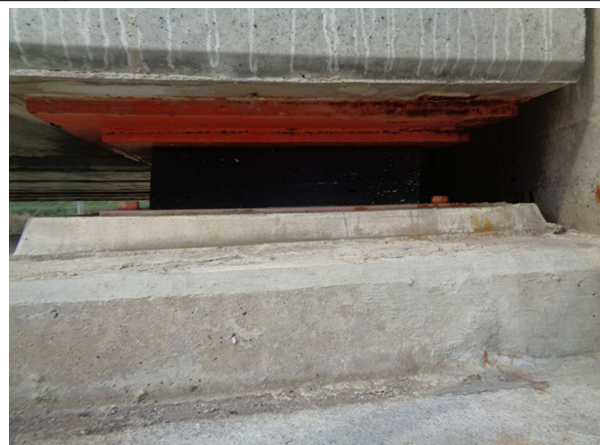
| 위치 | A2-SH5 |

| 현황 | 상태양호 |

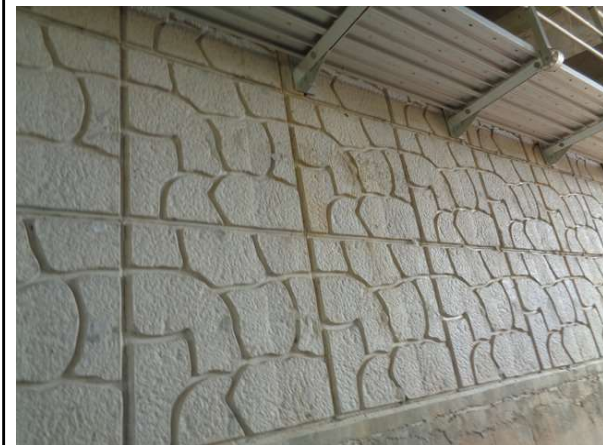
| 위치 | A2 |

| 현황 | 균열 폭 0.1mm |
| 원인 | 건조수축 |

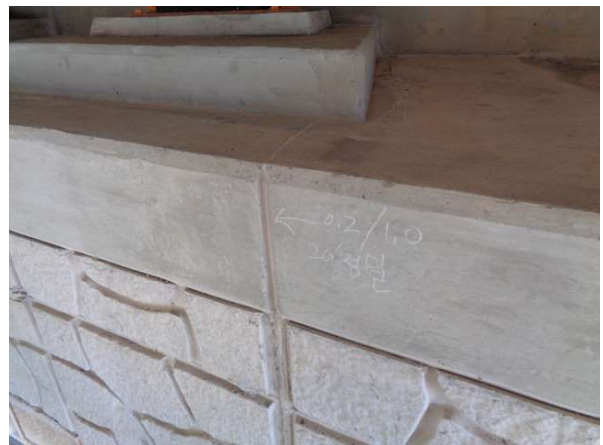
| 위치 | A2 |

| 현황 | 균열 폭 0.2mm |
| 원인 | 건조수축 |

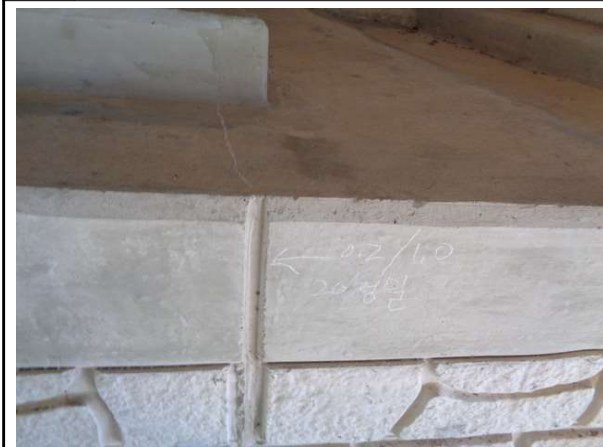
| 위치 | A2 |

| 현황 | 균열 폭 0.2mm |
| 원인 | 건조수축 |

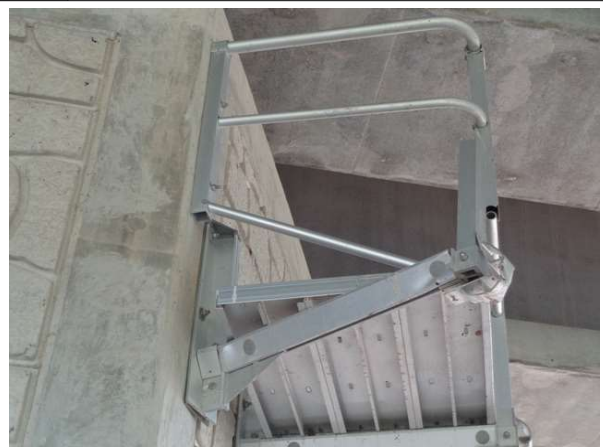
| 위치 | A2 |

| 현황 | 점검로 파손 |
| 원인 | 외부 충격 |
