## 호죽2교 옥산방향 구간별 전경사진

호죽2교 옥산방향

## **2 외관조사**

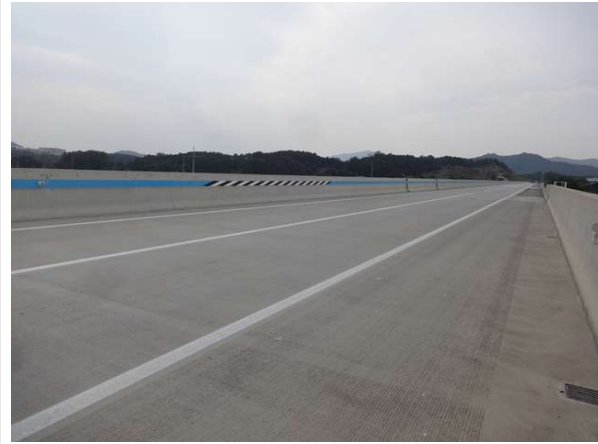
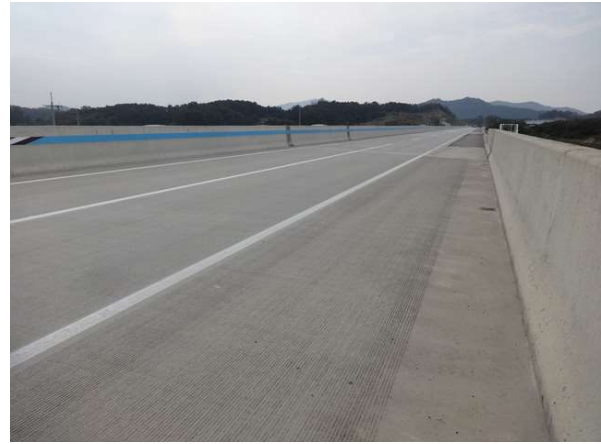
| 위치 | 옥산방향 S1 | 위치 | 옥산방향 S1 |

| 현황 | 상태양호 | 현황 | 상태양호 |

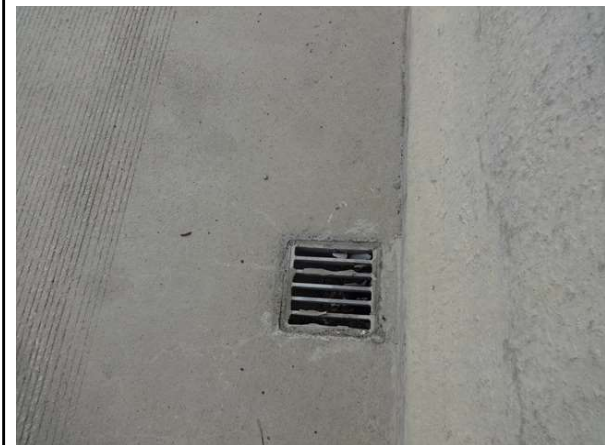
| 위치 | 배수구 |

| 현황 | 상태양호 |

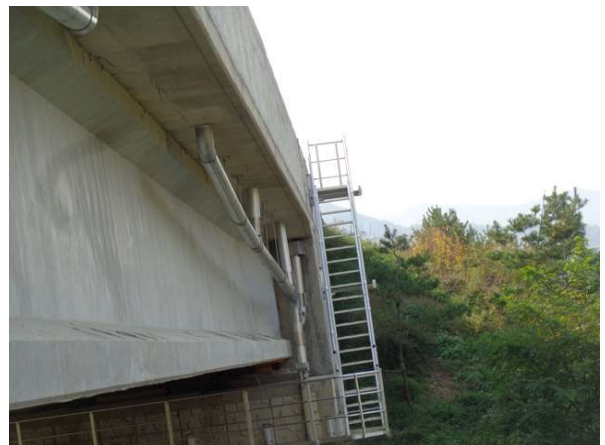
| 위치 | 배수관 |

| 현황 | 상태양호 |

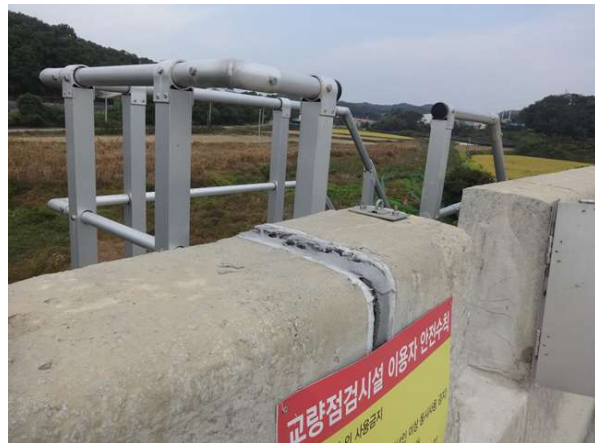
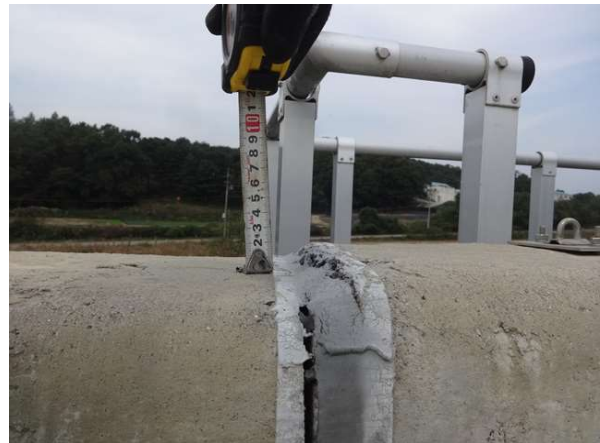
| 위치 | A1 |

| 현황 | 단차 L=14.0mm |
| 원인 | 지반침하, 시공미흡 |

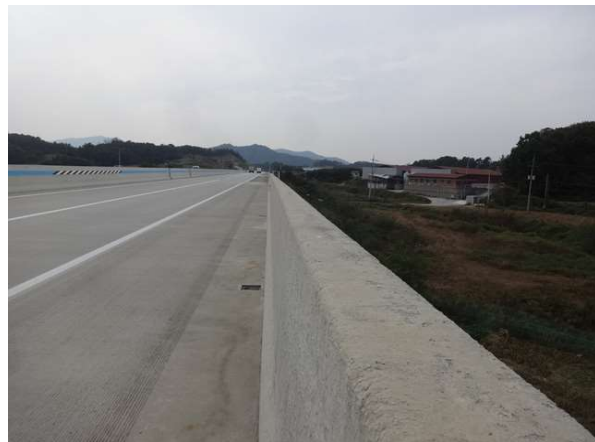
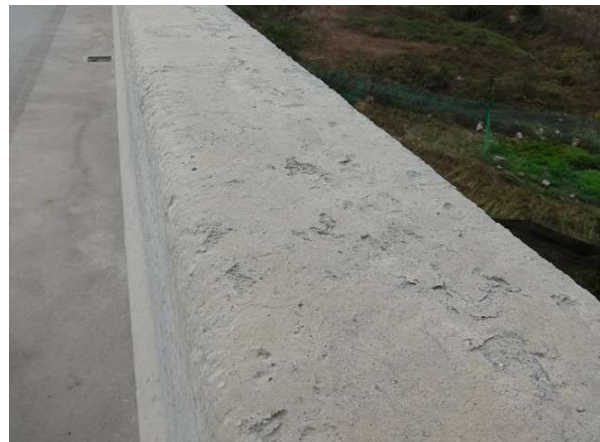
| 위치 | A2 |

| 현황 | 상면 박리 A=15.0m² |
| 원인 | 다짐불량, 시공미흡 |

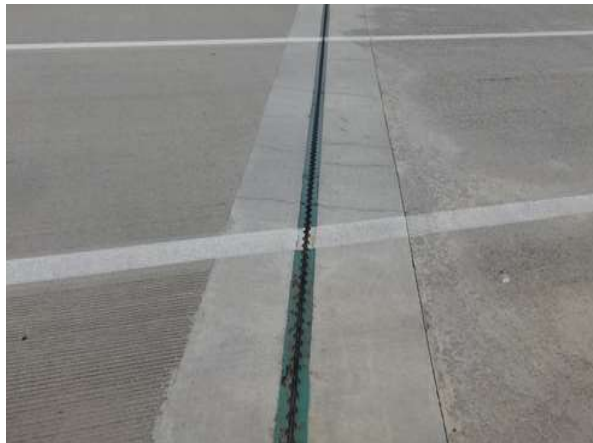
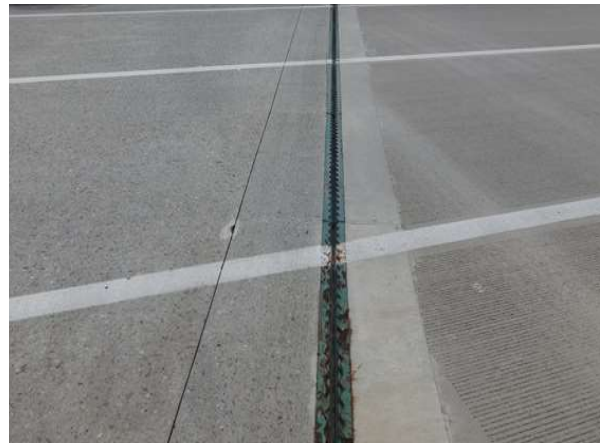
| 위치 | A1 | 위치 | A1 |

| 현황 | 상태양호 | 현황 | 상태양호 |

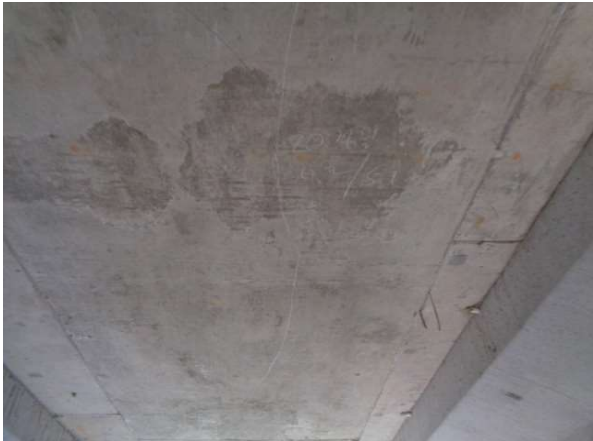
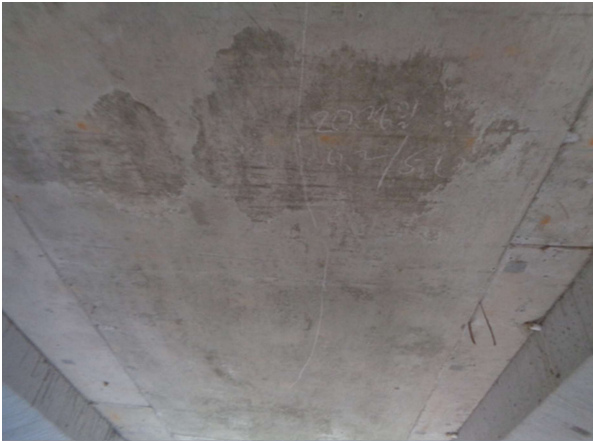
| 위치 | S1 | 위치 | S1 |

| 현황 | 균열 폭 0.1mm | 현황 | 균열 폭 0.1mm |
| 원인 | 건조수축 | 원인 | 건조수축 |

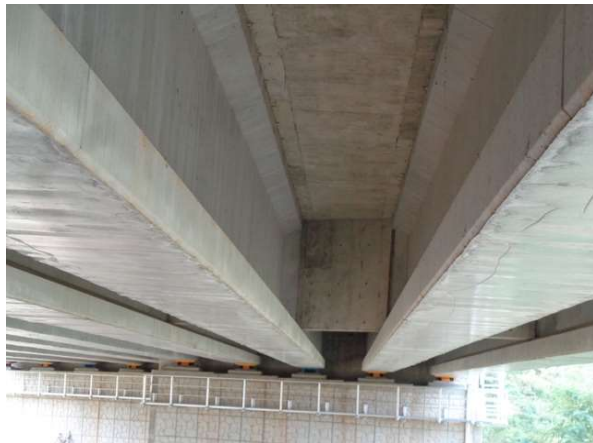
| 위치 | 거더 |

| 현황 | 상태양호 |

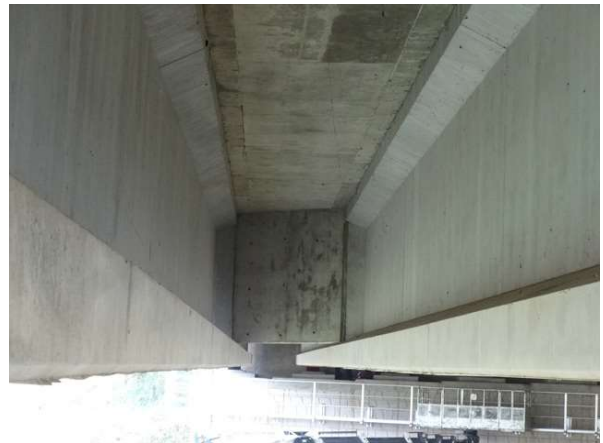
| 위치 | 가로보 |

| 현황 | 상태양호 |

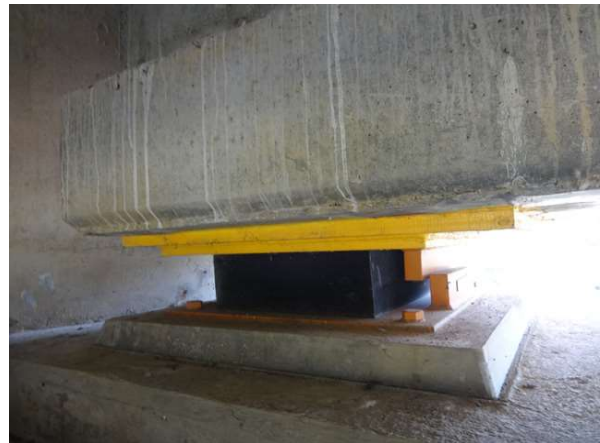
| 위치 | A1-SH1 |

| 현황 | 상태양호 |

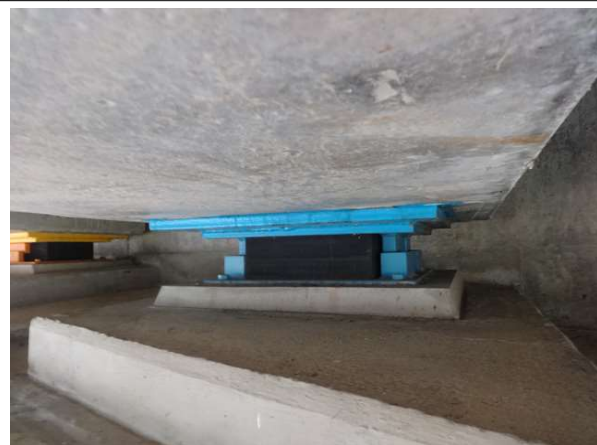
| 위치 | A1-SH3 |

| 현황 | 상태양호 |

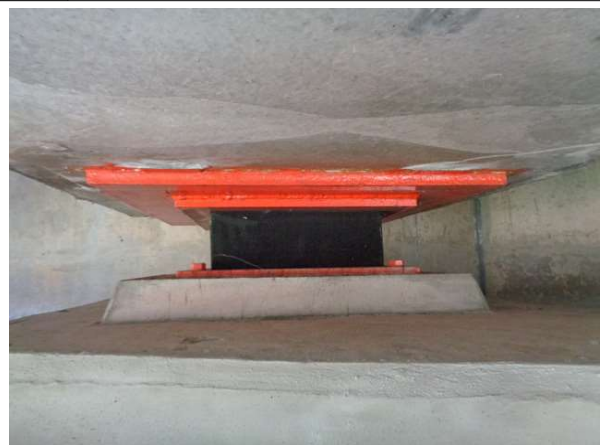
| 위치 | A2-SH2 |

| 현황 | 상태양호 |

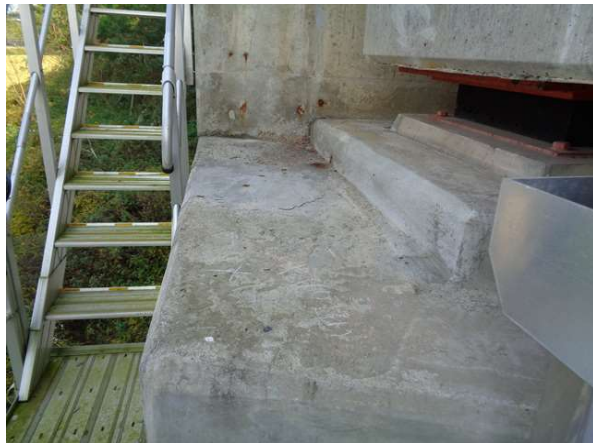
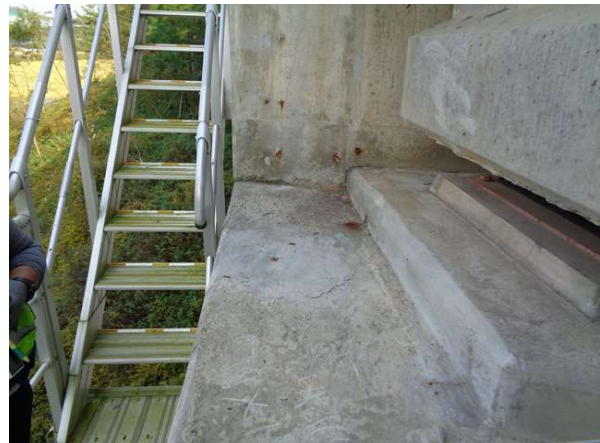
| 위치 | A2 |

| 현황 | 상부 박리(열화) |
| 원인 | 다짐불량, 시공미흡, 우수유입 |

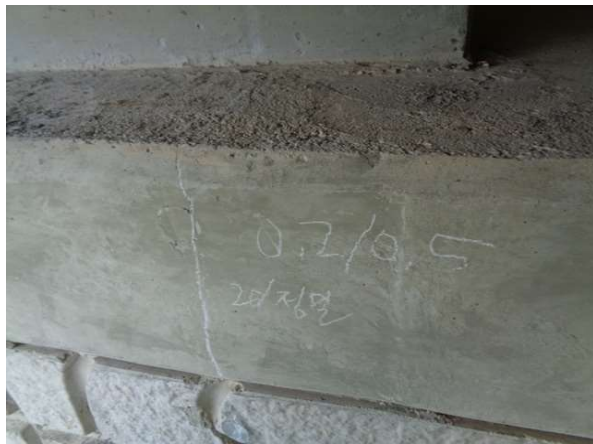
| 위치 | A2 |

| 현황 | 균열 폭 0.1mm |
| 원인 | 건조수축 |
