## 성산교 구간별 전경사진

성산교

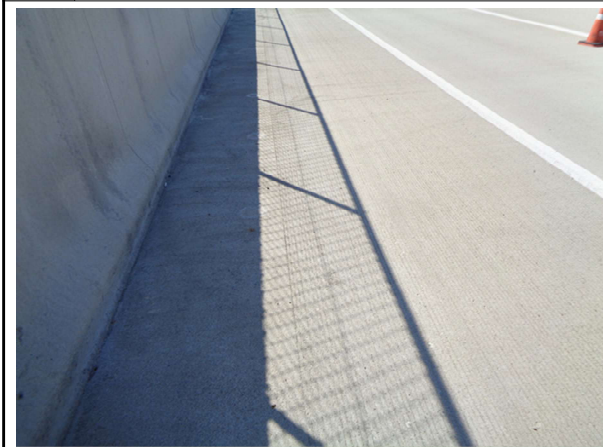
| 위치 | S1 |

| 현황 | 포장 망상균열 A=60.0m <sup>2</sup> |
| 원인 | 건조수축, 차량하중, 중차량 반복통행 |

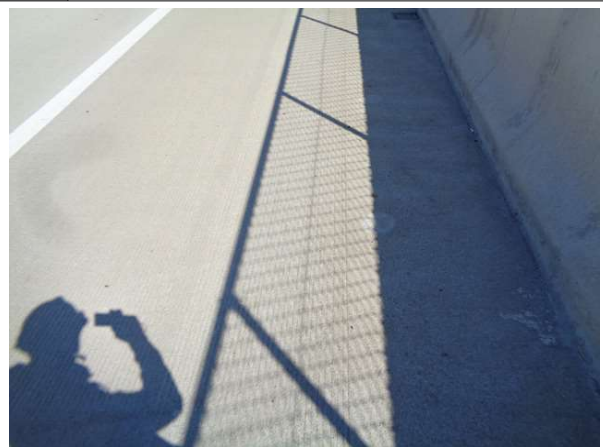
| 위치 | S2 |

| 현황 | 포장 망상균열 A=135m <sup>2</sup> |
| 원인 | 건조수축, 차량하중, 중차량 반복통행 |

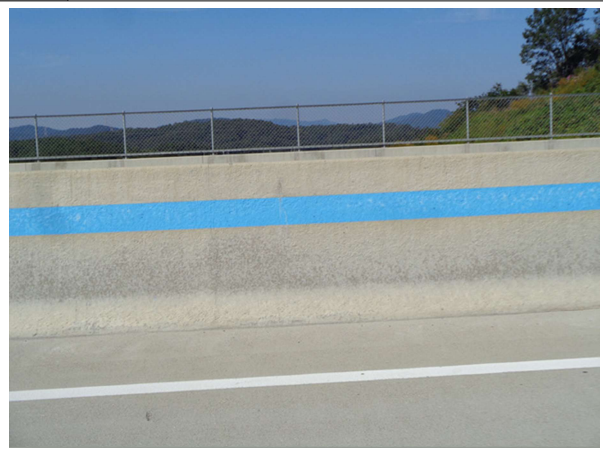
| 위치 | S1 |

| 현황 | 방호벽 균열부백태 |
| 원인 | 균열부 우수유입 |

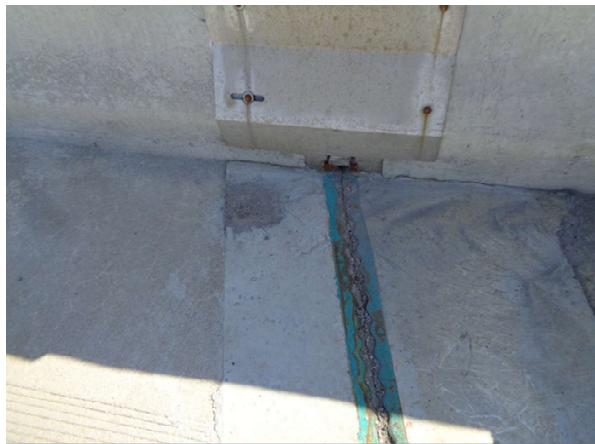
| 위치 | A1 | 위치 | - |

| 현황 | 후타재 시공불량 A=0.04m <sup>2</sup> | 현황 | - |
| 원인 | 시공미흡 | 원인 | - |

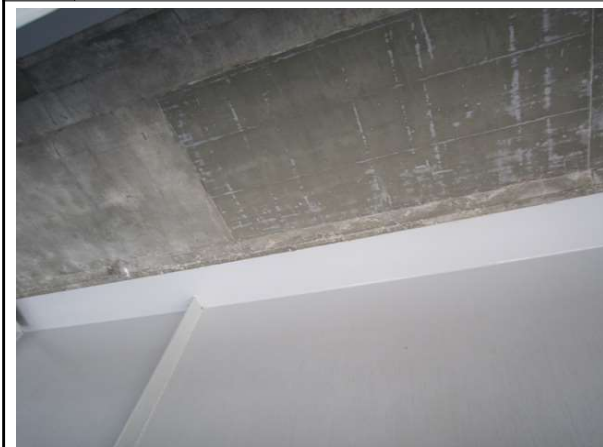
| 위치 | 바닥판 S1 |

| 현황 | 재료분리 0.2m×10.0m |
| 원인 | 거푸집 조기탈형, 공용 중 진동 등 |

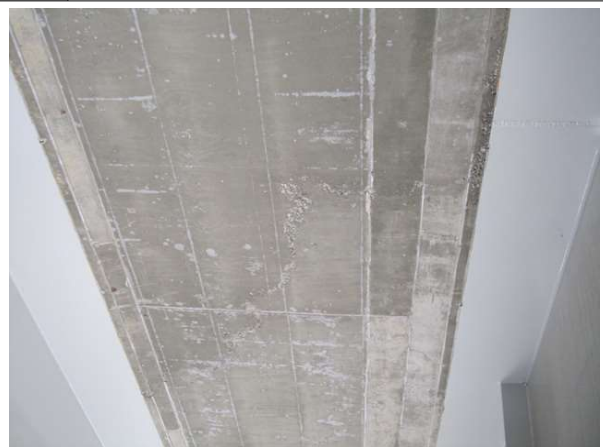
| 위치 | 바닥판 S1 |

| 현황 | 재료분리 0.5m×0.5m |
| 원인 | 거푸집 조기탈형, 공용 중 진동 등 |

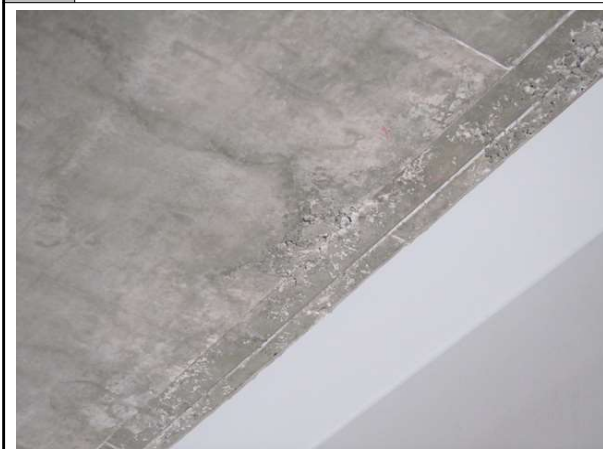
| 위치 | 바닥판 S1 |

| 현황 | 재료분리 0.7m×10.0m |
| 원인 | 거푸집 조기탈형, 공용 중 진동 등 |

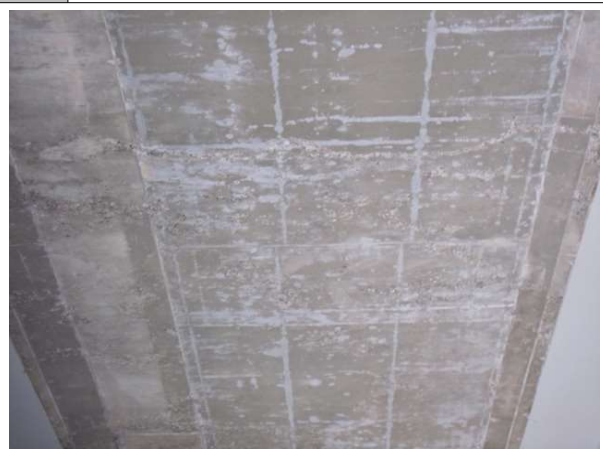
| 위치 | 바닥판 S1 |

| 현황 | 재료분리 1.0m×1.0m |
| 원인 | 거푸집 조기탈형, 공용 중 진동 등 |

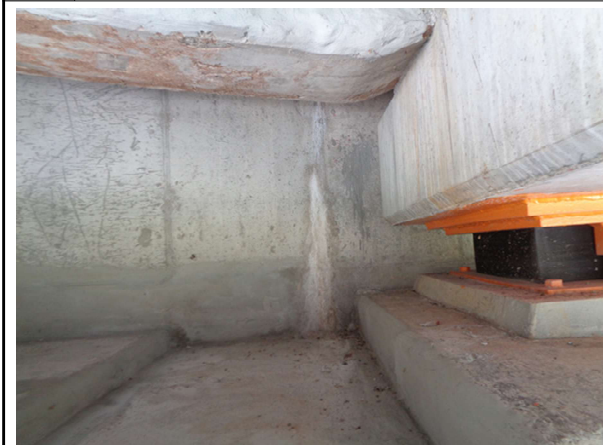
| 위치 | A1 |

| 현황 | 백태 0.3m×1.5m |
| 원인 | 외부 우수유입 |

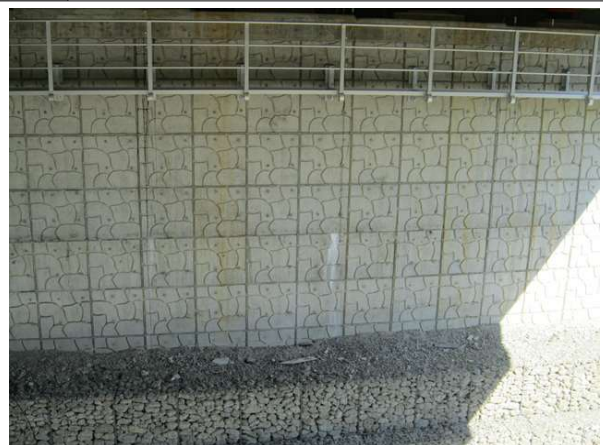
| 위치 | A2 |

| 현황 | 백태 0.3m×1.5m |
| 원인 | 외부 우수유입 |

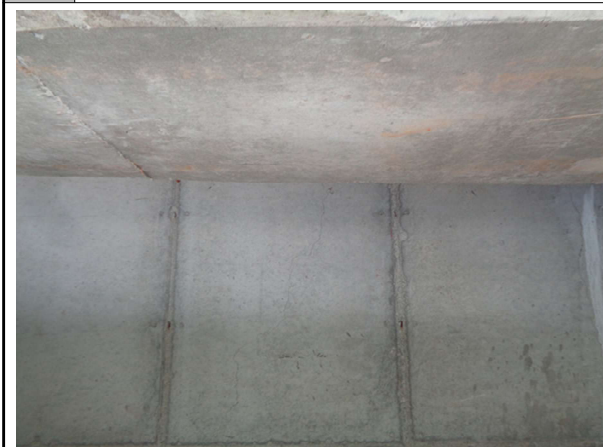
| 위치 | A2 |

| 현황 | 균열 폭0.2mm |
| 원인 | 건조수축, 구속응력 |

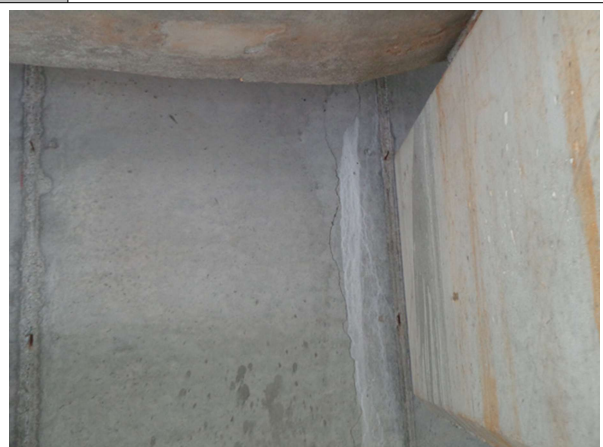
| 위치 | A2 |

| 현황 | 균열 폭0.2mm |
| 원인 | 건조수축, 구속응력 |

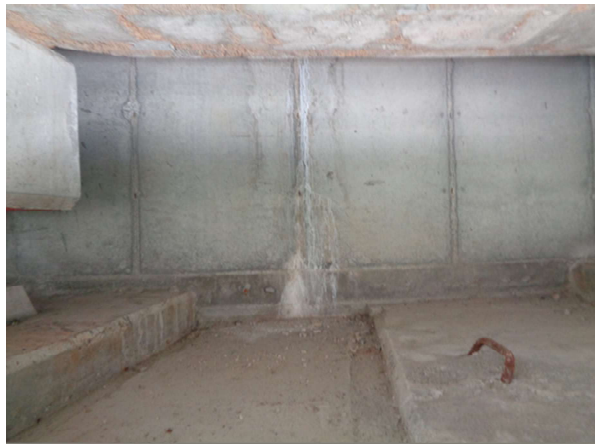
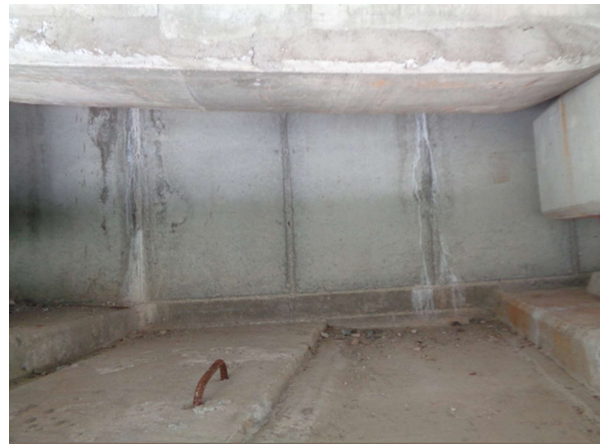
| 위치 | A2 | 위치 | A2 |

| 현황 | 균열부백태 | 현황 | 균열부백태 |
| 원인 | 건조수축, 균열부 우수유입 | 원인 | 건조수축, 균열부 우수유입 |
