## 산수교 오창방향 구간별 전경사진

산수교 오창방향

## **2 외관조사**

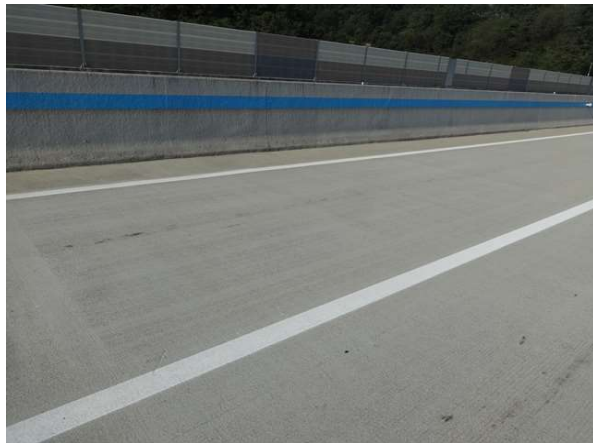
| 위치 | 오창방향 S1 |

| 현황 | 포장 망상균열 A=72m² |
| 원인 | 건조수축, 차량하중, 중차량 반복통행 |

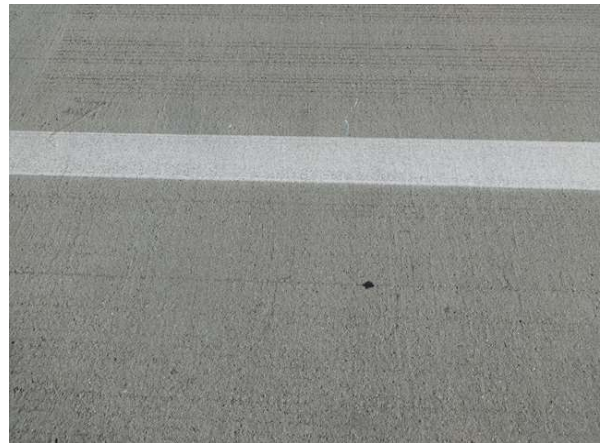
| 위치 | 오창방향 S1 |

| 현황 | 포장 망상균열 A=72m² |
| 원인 | 건조수축, 차량하중, 중차량 반복통행 |

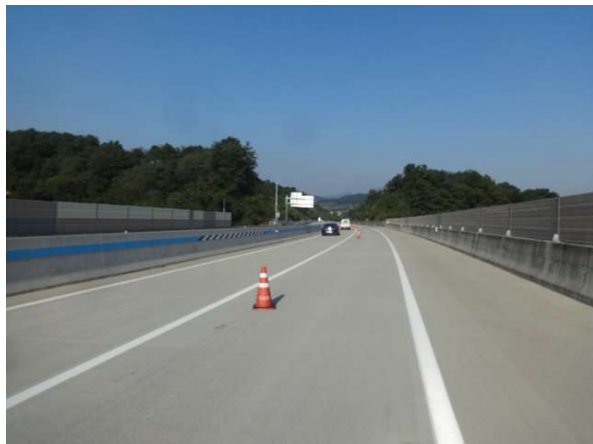
| 위치 | 오창방향 S2 |

| 현황 | 상태양호 |

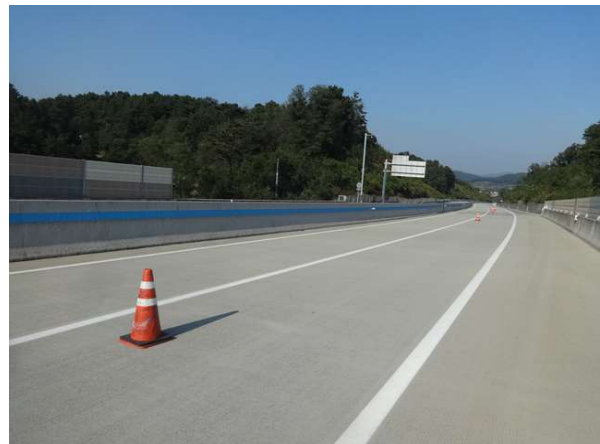
| 위치 | 오창방향 S3 |

| 현황 | 상태양호 |

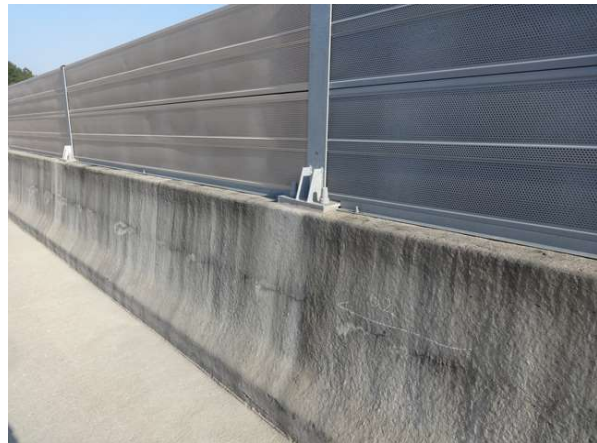
| 위치 | 오창방향 S2 |

| 현황 | 방호벽 균열 폭0.2mm |
| 원인 | 소성침하 |

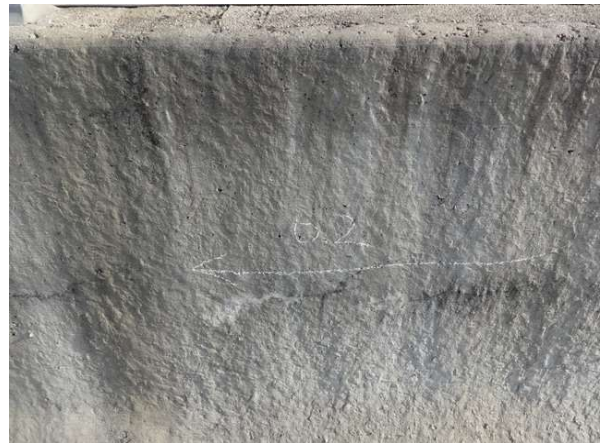
| 위치 | 오창방향 S2 |

| 현황 | 방호벽 균열 폭0.2mm |
| 원인 | 소성침하 |

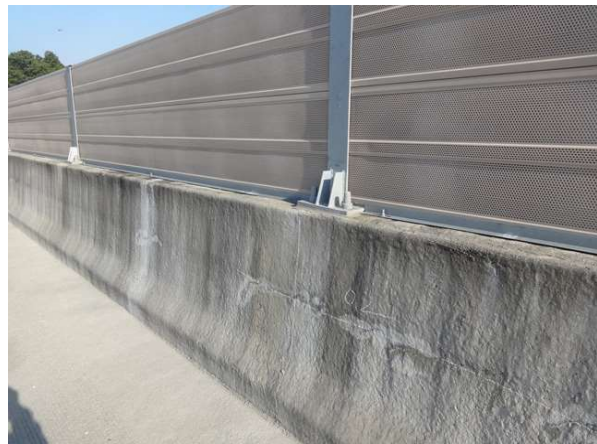
| 위치 | 오창방향 S3 |

| 현황 | 방호벽 균열 폭0.2mm |
| 원인 | 소성침하 |

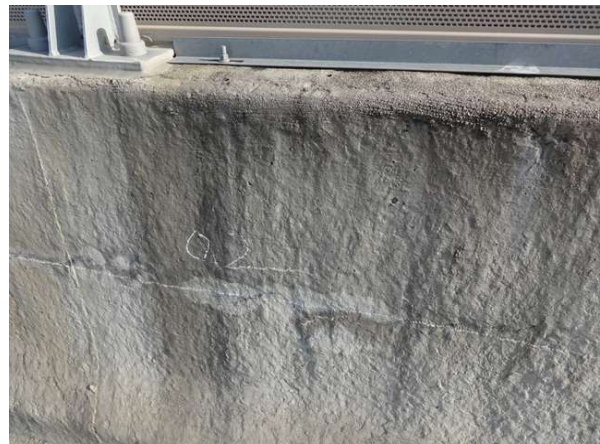
| 위치 | 오창방향 S4 |

| 현황 | 방호벽 균열 폭0.2mm |
| 원인 | 소성침하 |

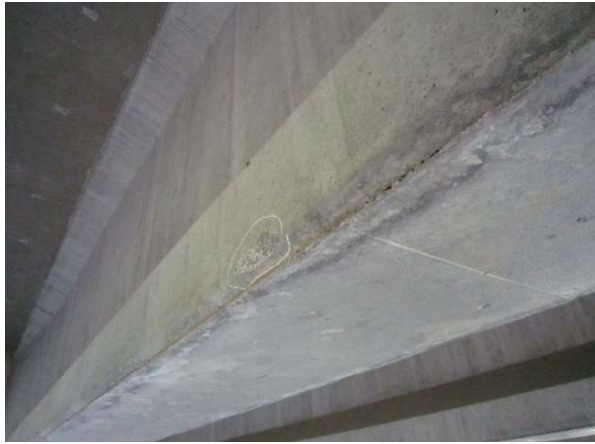
| 현황 | 파손 0.2m×0.1m | 현황 | 파손 0.3m×0.2m |
| 위치 | 거더 S1-G4 | 위치 | 거더 S1-G5 |
| 원인 | 시공중 외부충격 | 원인 | 시공중 외부충격 |

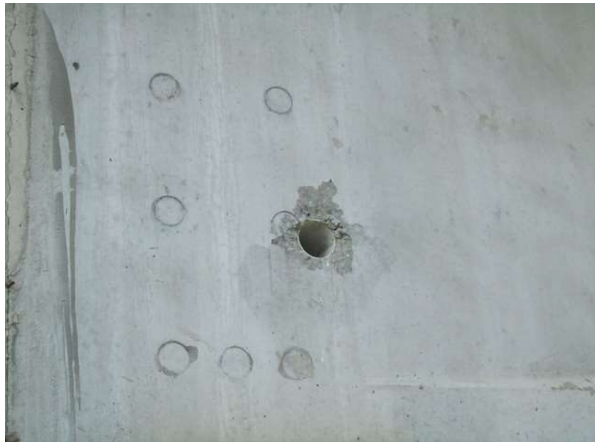
| 현황 | 인양홀 주위 파손 0.2m×0.2m | 현황 | 들뜸 0.1m×0.3m |
| 위치 | 거더 S3-G5 | 위치 | 가로보 S4 |
| 원인 | 거더 거치시 충격 | 원인 | 시공미흡 |

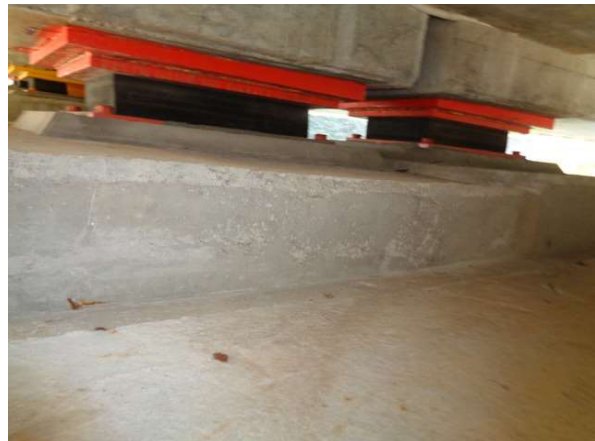
| 위치 | P1-SH7 |

| 현황 | 받침콘크리트 재료분리 0.1m×0.2m |
| 원인 | 시공초기 다짐부족 |

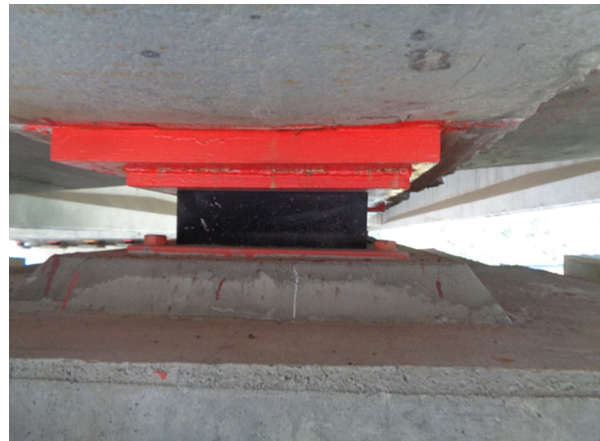
| 위치 | P3-SH4 |

| 현황 | 무수축물탈 균열, 폭0.2mm |
| 원인 | 건조수축, 온도변화 |

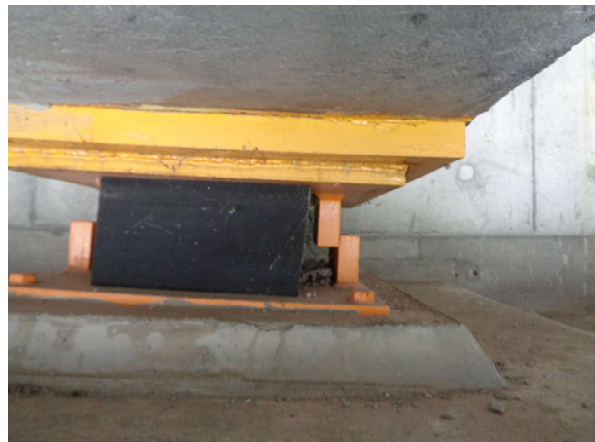
| 위치 | A2-SH3 |

| 현황 | 스토퍼 간섭 1EA |
| 원인 | 초기 셋팅미흡 |

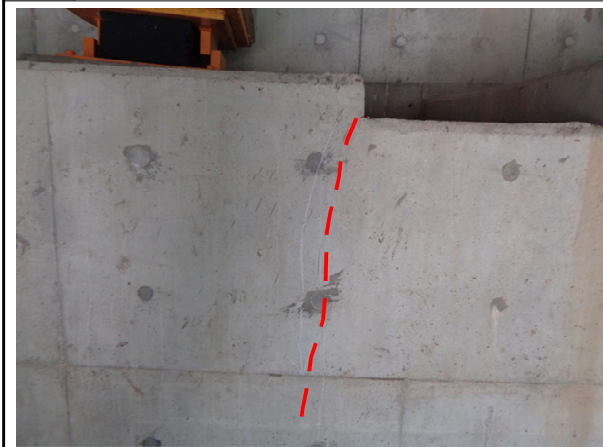
| 위치 | A1 구체 |

| 현황 | 균열 폭0.2mm |
| 원인 | 건조수축, 온도변화 |

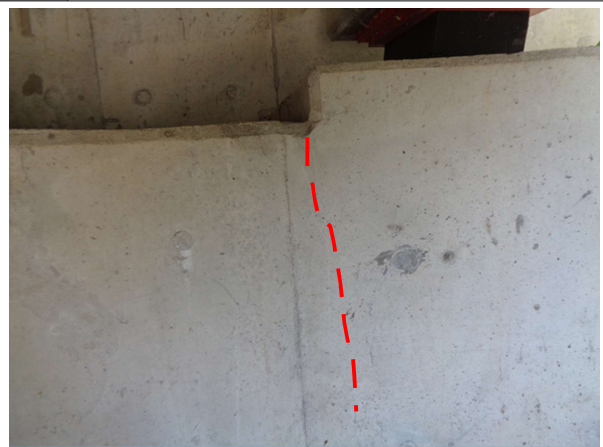
| 위치 | A1 구체 |

| 현황 | 균열 폭0.2mm |
| 원인 | 건조수축, 온도변화 |

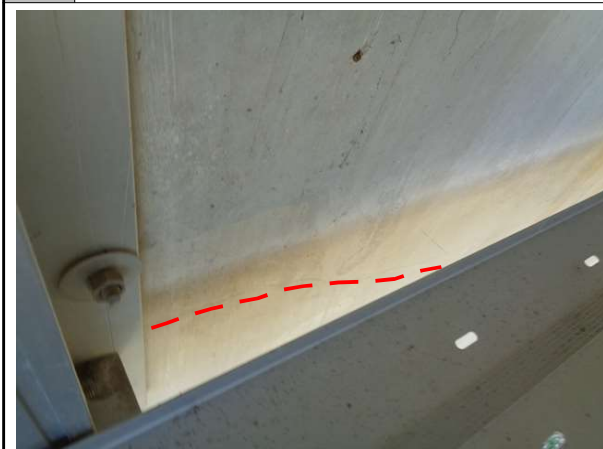
| 위치 | P1 코핑부 |

| 현황 | 균열 폭0.2mm |
| 원인 | 건조수축, 온도변화 |

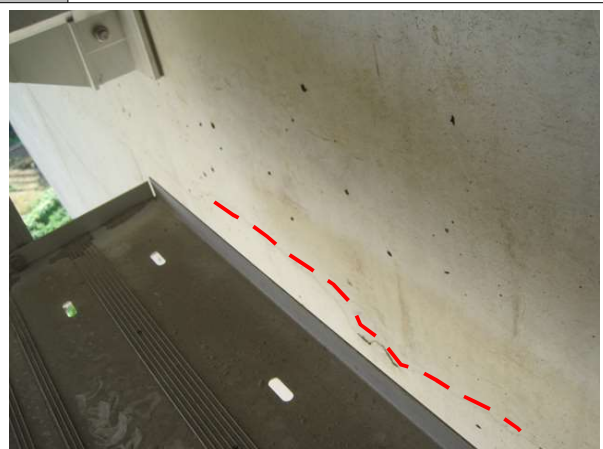
| 위치 | P2 코핑부 |

| 현황 | 균열 폭0.3mm |
| 원인 | 건조수축, 온도변화 |
