# 산수교 옥산방향 구간별 전경사진

산수교 옥산방향

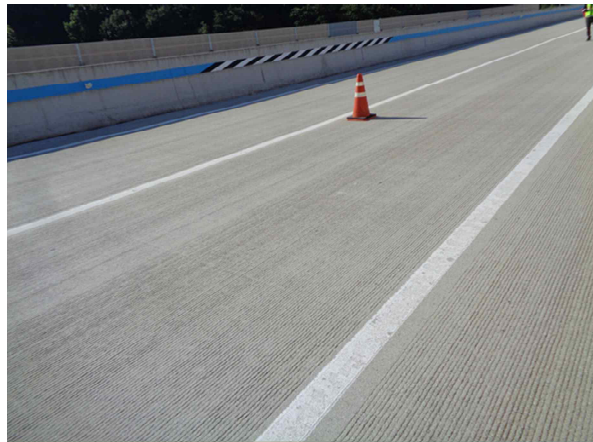
| 위치 | 옥산방향 S1 | 위치 | 옥산방향 S4 |

| 현황 | 상태양호 | 현황 | 상태양호 |

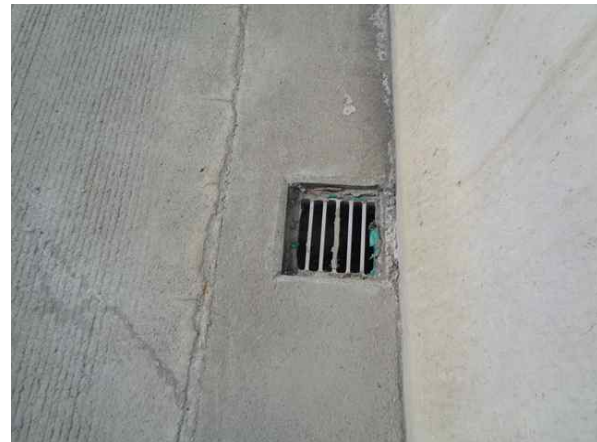
| 위치 | 배수구 | 위치 | 배수관 |

| 현황 | 상태양호 | 현황 | 상태양호 |

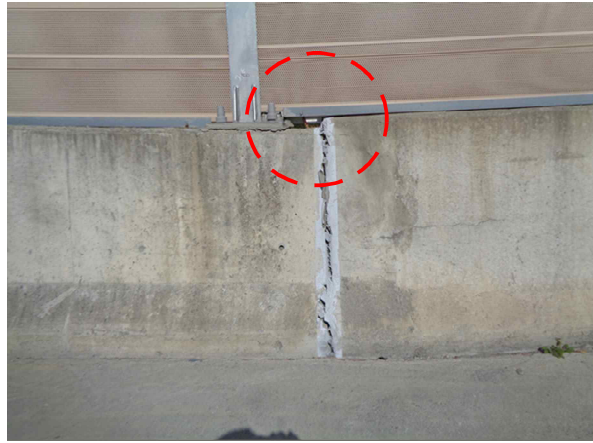
| 위치 | 옥산방향 S1측 접속부 | 위치 | 옥산방향 S4측 접속부 |

| 현황 | 방호벽 단차, t=4.0cm | 현황 | 중앙분리대 파손 0.5m×1.0m |
| 원인 | 접속부 토사유실 | 원인 | 외부충격 |

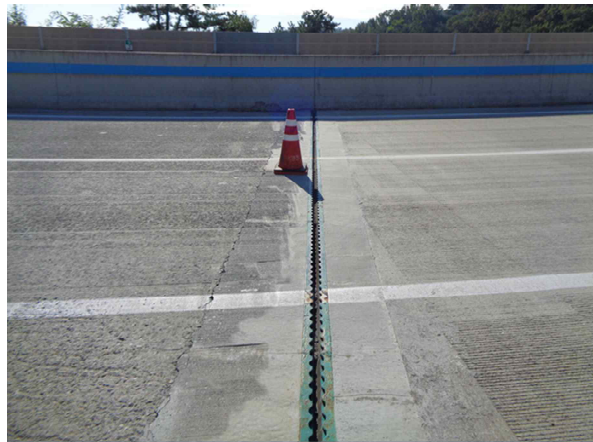
| 위치 | 옥산방향 A2 |

| 현황 | 본체 부식 L=3.0m |
| 원인 | 경년열화 |

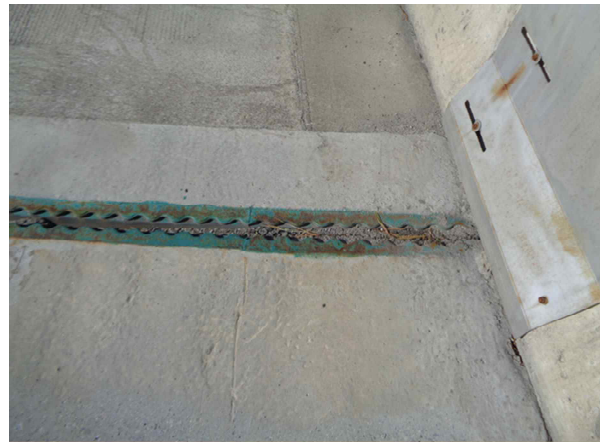
| 위치 | 옥산방향 A2 |

| 현황 | 본체 부식 L=3.0m |
| 원인 | 경년열화 |

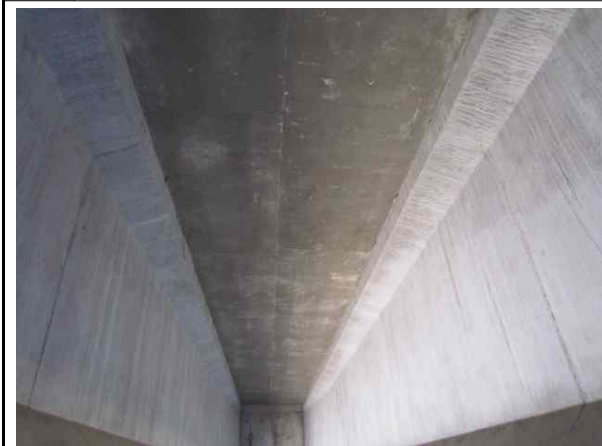
| 위치 | 바닥판 S1 |

| 현황 | 상태양호 |

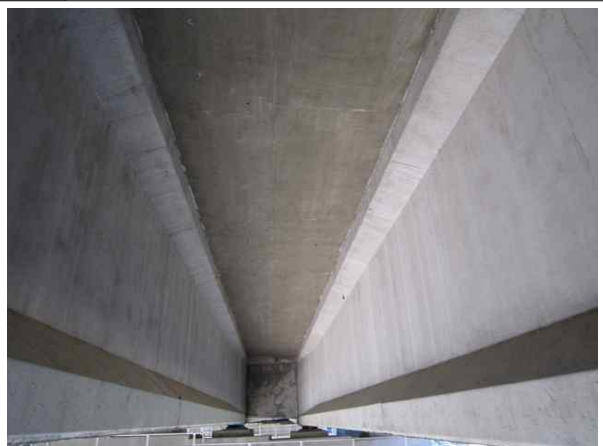
| 위치 | 바닥판 S4 |

| 현황 | 상태양호 |

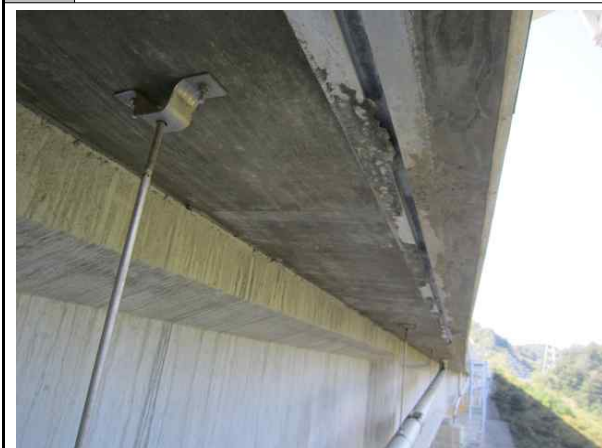
| 위치 | 바닥판 S1 캔틸레버 |

| 현황 | 상태양호 |

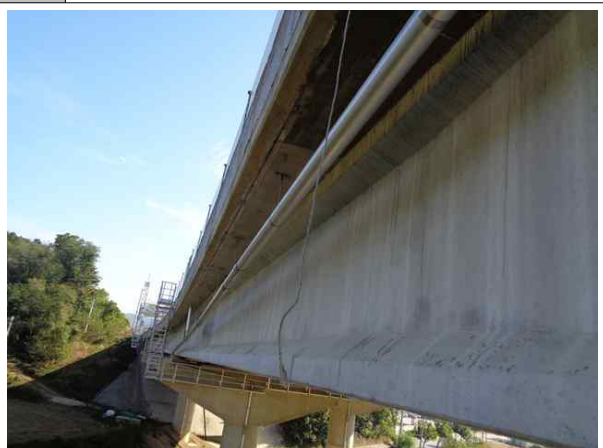
| 위치 | 바닥판 S3 캔틸레버 |

| 현황 | 상태양호 |

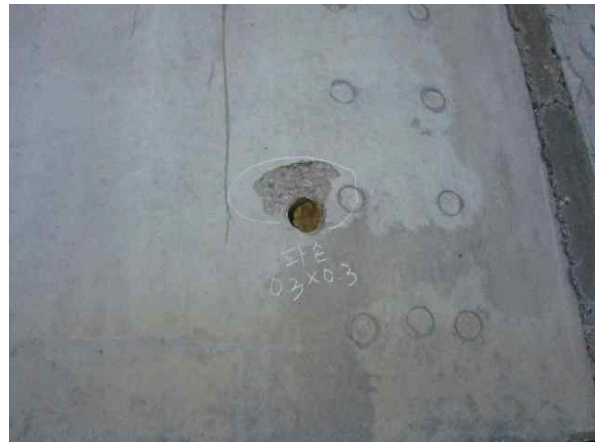
| 위치 | 거더 S3-G1 | 위치 | 거더 S3-G1 |

| 현황 | 인양홀 주위 파손 0.3m×0.3m | 현황 | 인양홀 주위 박리 0.2m×0.2m |
| 원인 | 거더 거치시 충격 | 원인 | 거더 거치시 충격 |

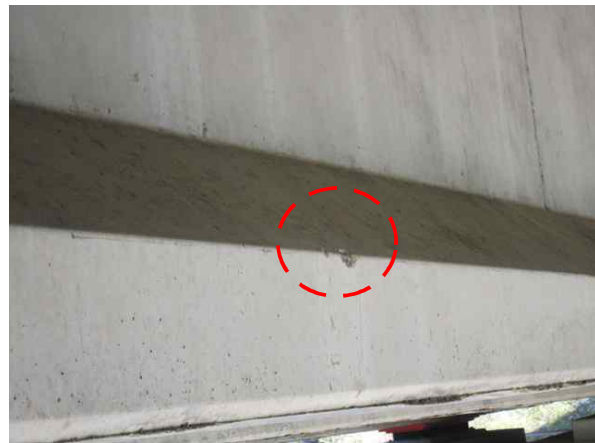
| 위치 | 거더 S3-G3 | 위치 | - |

| 현황 | 파손 0.1m×0.1m | 현황 | - |
| 원인 | 시공중 외부충격 | 원인 | - |

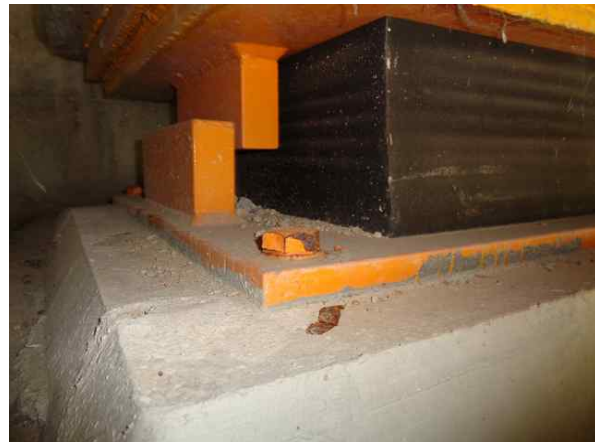
| 위치 | A1-SH3 |

| 현황 | 볼트 부식 |
| 원인 | 공용기간 증가에 의한 열화 |

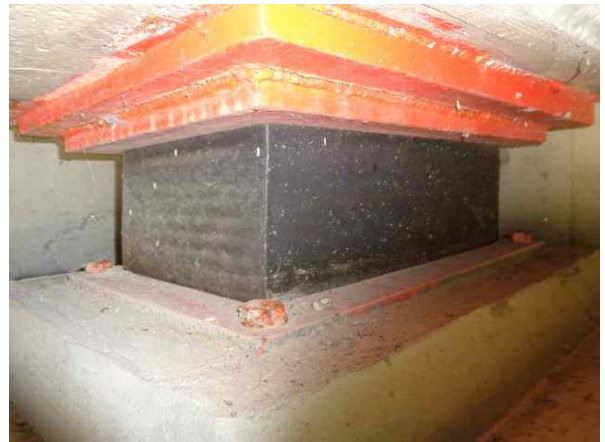
| 위치 | A1-SH5 |

| 현황 | 볼트 부식 |
| 원인 | 공용기간 증가에 의한 열화 |

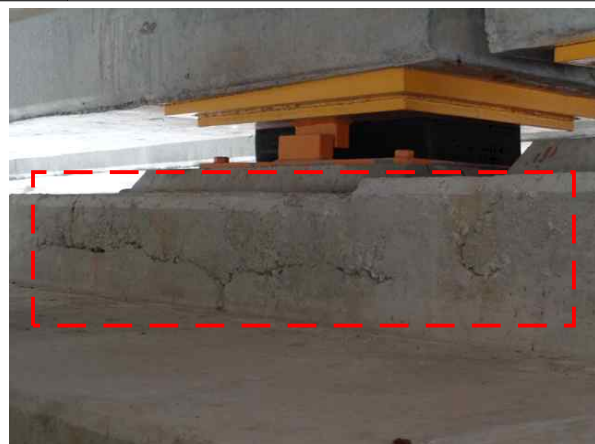
| 위치 | P1-SH8 |

| 현황 | 받침콘크리트 재료분리 2.0m×0.1m |
| 원인 | 시공초기 다짐부족 |

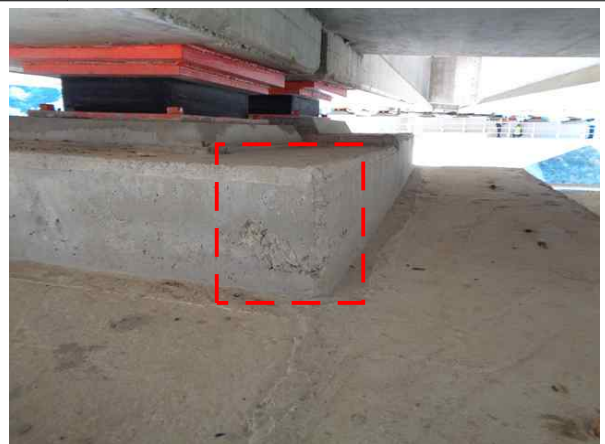
| 위치 | P3-SH8 |

| 현황 | 받침콘크리트 재료분리 0.1m×0.4m |
| 원인 | 시공초기 다짐부족 |

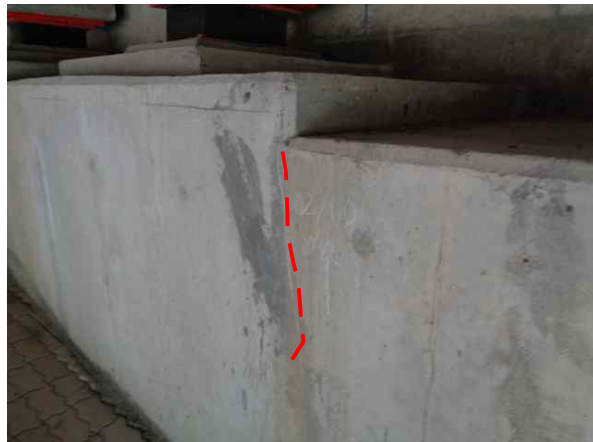
| 위치 | A1 구체 |

| 현황 | 균열 폭0.2mm |
| 원인 | 건조수축, 온도변화 |

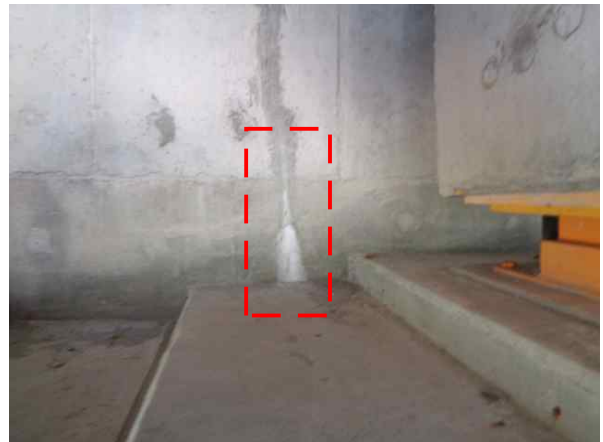
| 위치 | A2 홍벽 |

| 현황 | 백태 0.2m×0.3m |
| 원인 | 균열부 우수유입 |

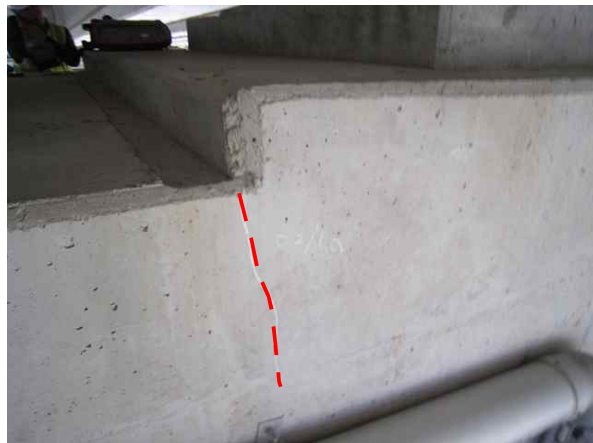
| 위치 | P2 코핑부 |

| 현황 | 균열 폭0.2mm |
| 원인 | 건조수축, 온도변화 |

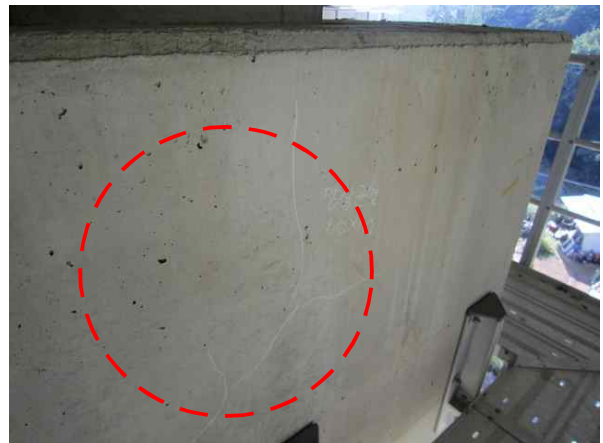
| 위치 | P2 코핑부 |

| 현황 | 망상균열 폭0.2mm |
| 원인 | 건조수축, 온도변화 |
