## 복현1교 구간별 전경사진

복현1교

## 2 외관조사

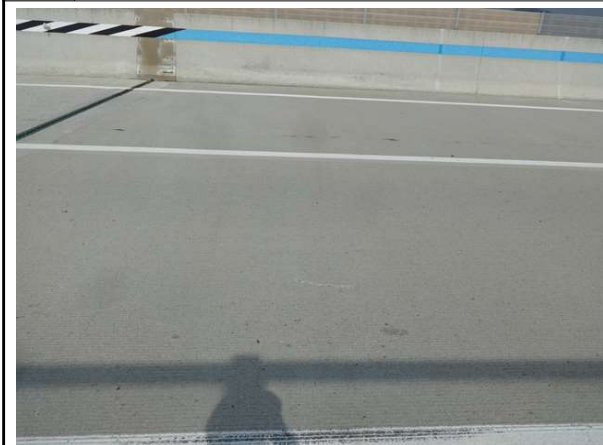
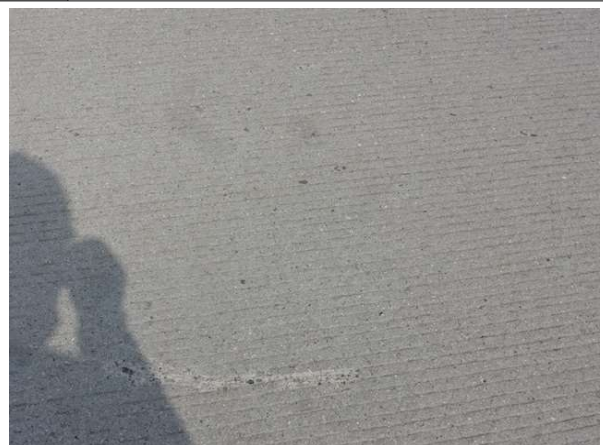
| 위치 | 오창방향 S1 |

| 현황 | 포장 패임 A=0.03m <sup>2</sup> |
| 원인 | 차량하중, 중차량 반복통행 |

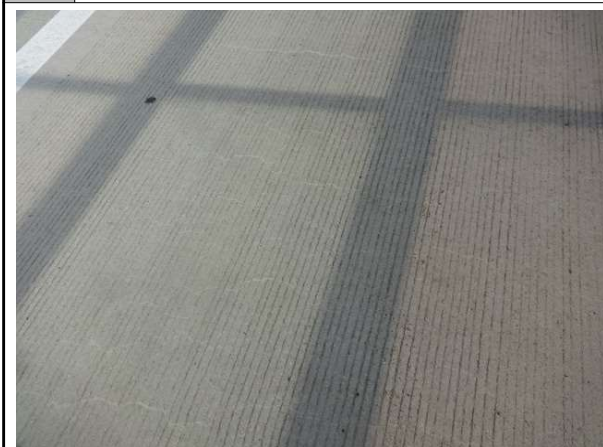
| 위치 | 오창방향 S2 |

| 현황 | 포장 망상균열 A=90m <sup>2</sup> |
| 원인 | 건조수축, 차량하중, 중차량 반복통행 |

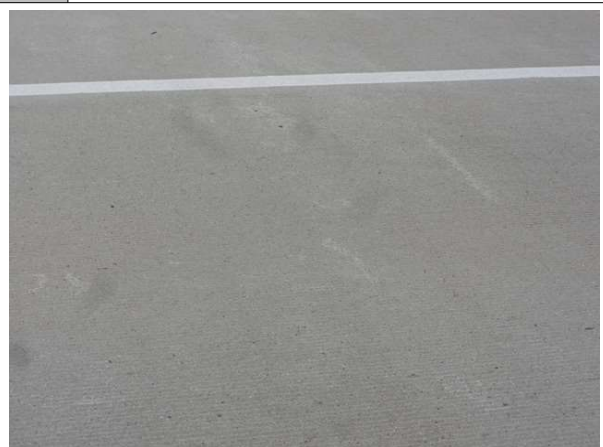
| 위치 | 오창방향 S3 |

| 현황 | 포장 망상균열 A=60m <sup>2</sup> |
| 원인 | 건조수축, 차량하중, 중차량 반복통행 |

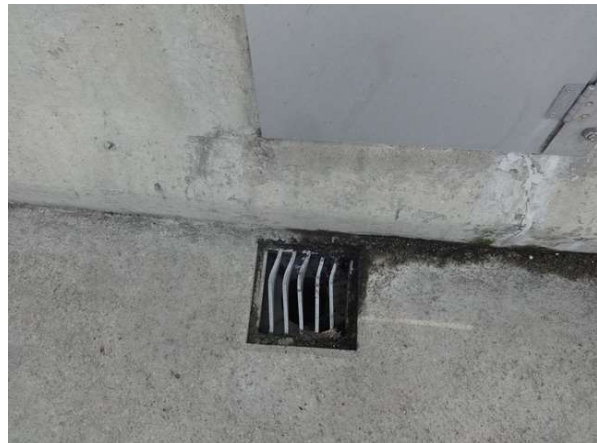
| 위치 | 오창방향 S3 |

| 현황 | 배수구 그레이팅 변형 1EA |
| 원인 | 시공미흡 |

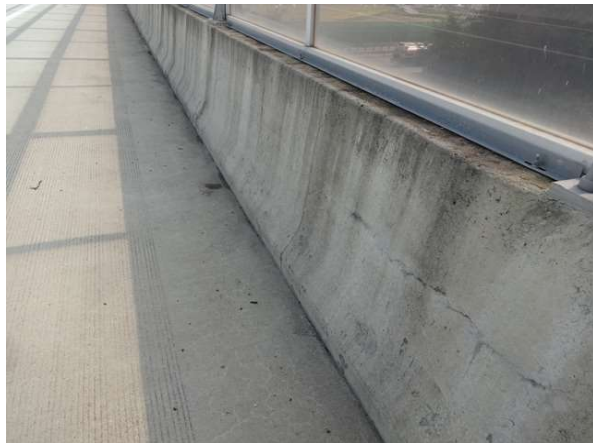
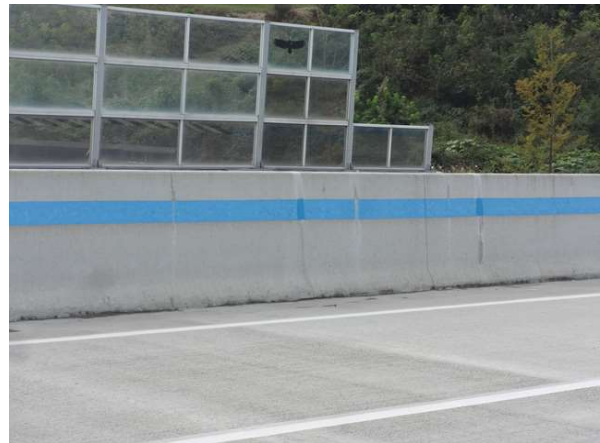
| 위치 | 오창방향 S1 | 위치 | 오창방향 S1 |

| 현황 | 방호벽 균열 폭0.2mm | 현황 | 중앙분리대 균열 폭0.2mm |
| 원인 | 소성침하 | 원인 | 건조수축, 온도변화 |

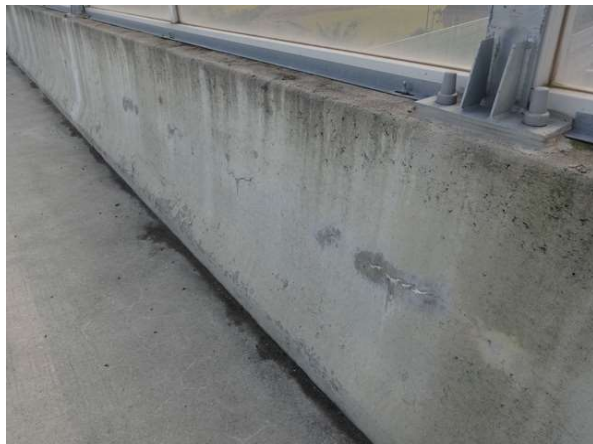
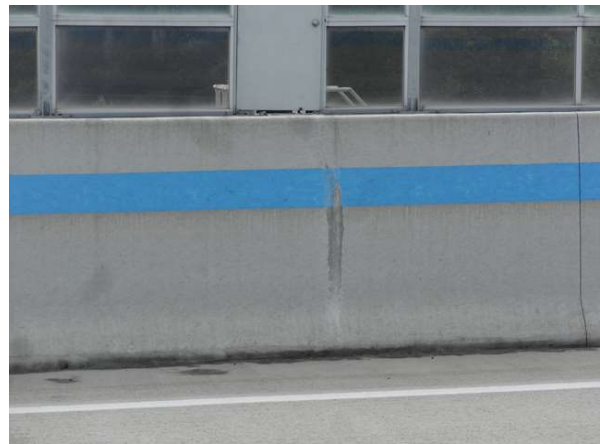
| 위치 | 오창방향 S2 | 위치 | 오창방향 S2 |

| 현황 | 방호벽 균열부 백태 L=1.0m | 현황 | 중앙분리대 균열부 백태 L=1.0m |
| 원인 | 균열부 우수유입 | 원인 | 균열부 우수유입 |

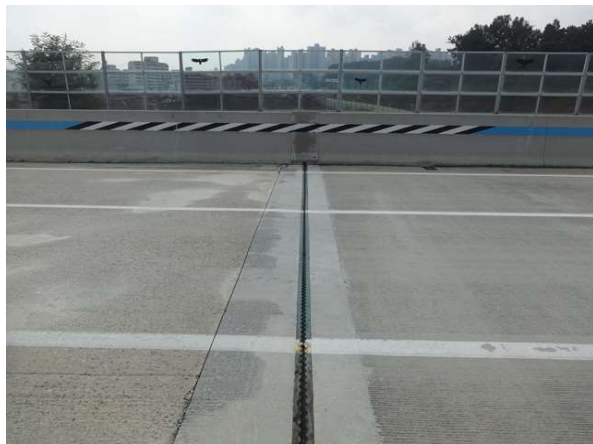
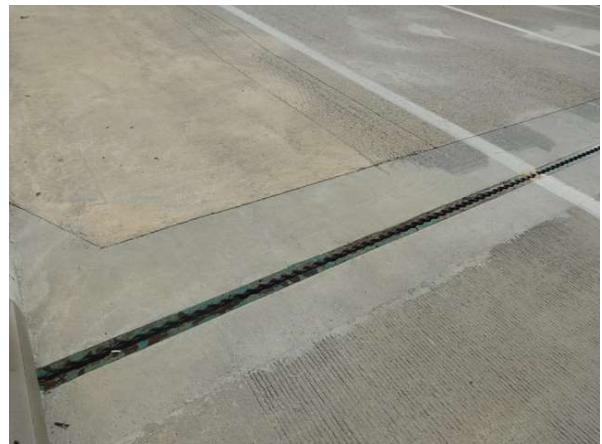
| 위치 | 옥산방향 A2 |

| 현황 | 본체 부식 L=3.0m |
| 원인 | 경년열화 |

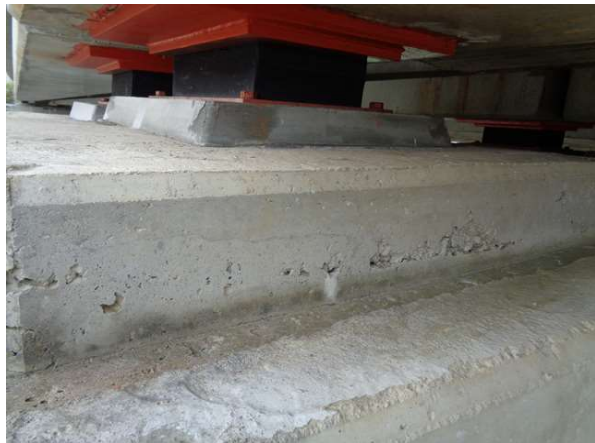
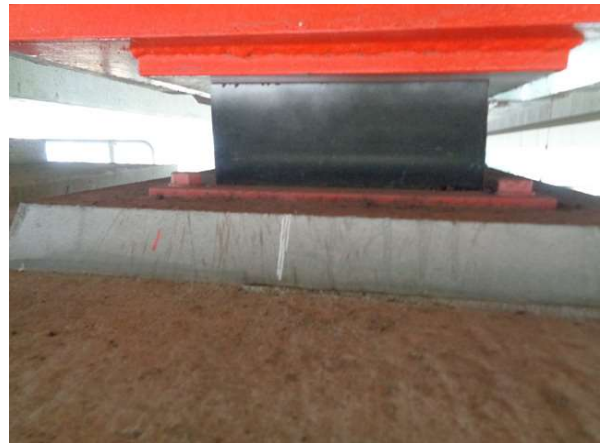
| 위치 | P1-SH1 | 위치 | P1-SH8 |

| 현황 | 받침콘트리트 재료분리 0.5m×0.1m | 현황 | 받침몰탈 균열 폭0.1mm |
| 원인 | 시공초기 다짐부족 | 원인 | 건조수축, 온도변화 |

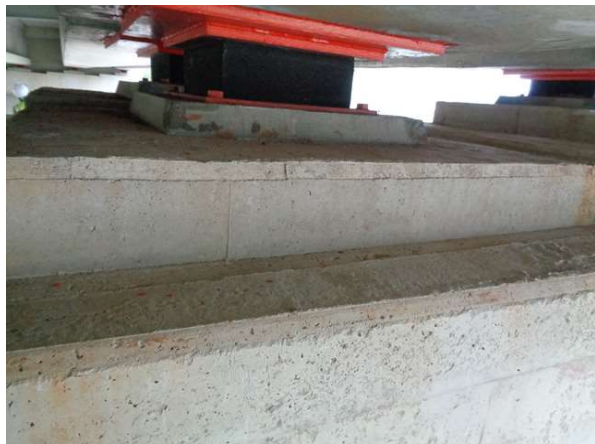
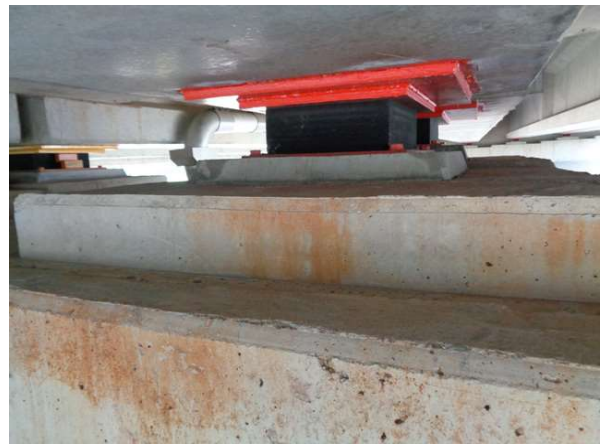
| 위치 | P1-SH11 | 위치 | P1-SH13 |

| 현황 | 받침콘트리트 재료분리 0.5m×0.1m | 현황 | 받침콘트리트 재료분리 0.5m×0.1m |
| 원인 | 시공초기 다짐부족 | 원인 | 시공초기 다짐부족 |

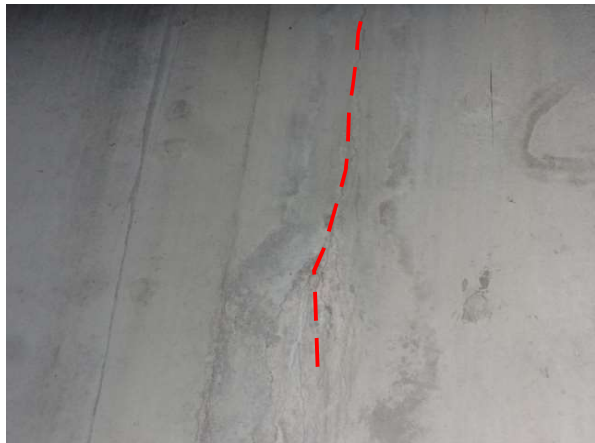
| 위치 | A1 흥벽 |

| 현황 | 균열 폭0.3mm이상 |
| 원인 | 건조수축, 온도변화 |

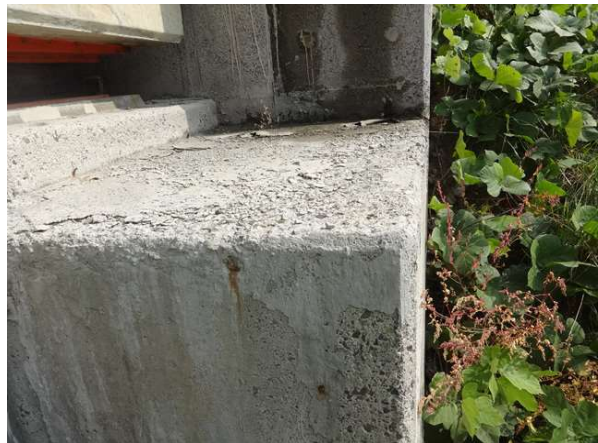
| 위치 | A2 구체 |

| 현황 | 박리 1.0m×2.0m |
| 원인 | 외부 우수유입 |

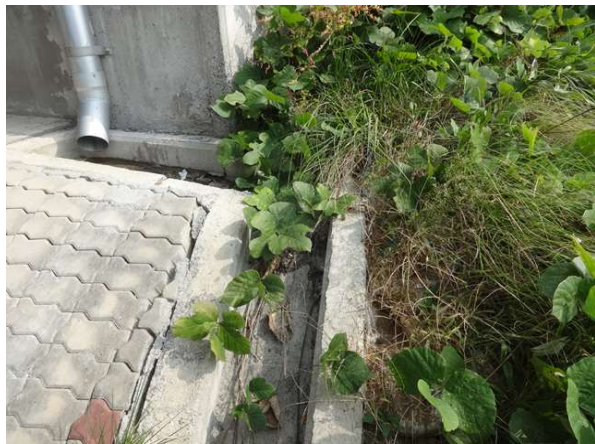
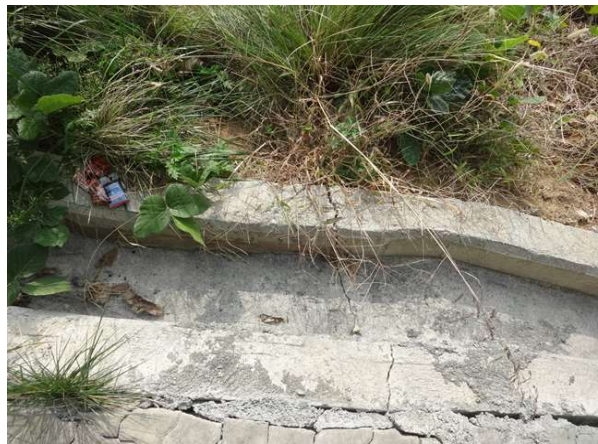
| 위치 | A2 법면 |

| 현황 | 법면 토사유실 및 배수로 파손 0.5m×3.0m |
| 원인 | 외부 우수유입 |

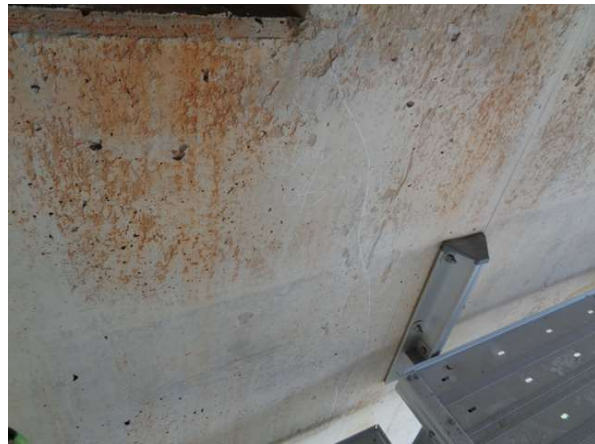
| 위치 | P1 코핑부 |

| 현황 | 균열 폭0.3mm미만 |
| 원인 | 건조수축, 온도변화 |

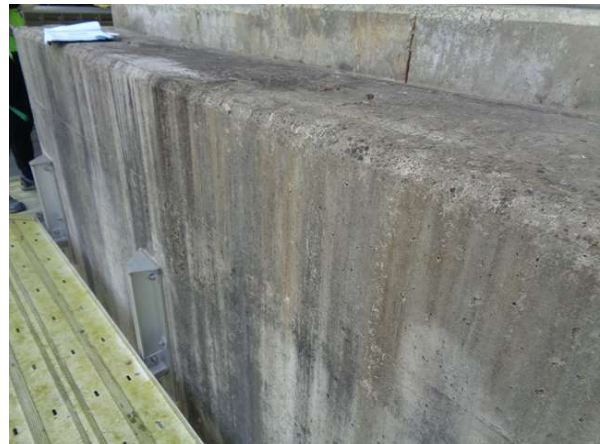
| 위치 | P1 코핑부 |

| 현황 | 열화 2.5m×1.0m |
| 원인 | 외부 우수유입 |

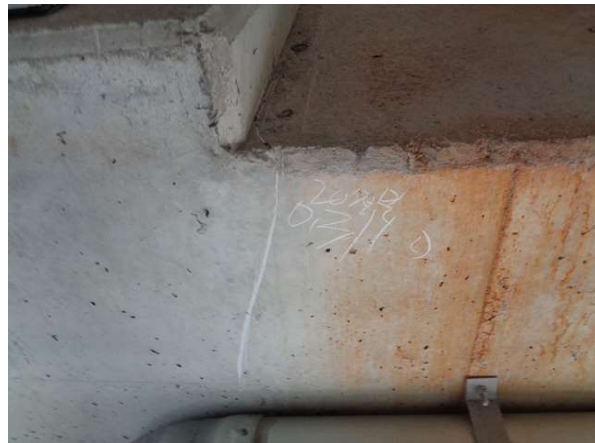
| 위치 | P2 코핑부 |

| 현황 | 균열 폭0.3mm이상 |
| 원인 | 건조수축, 온도변화 |

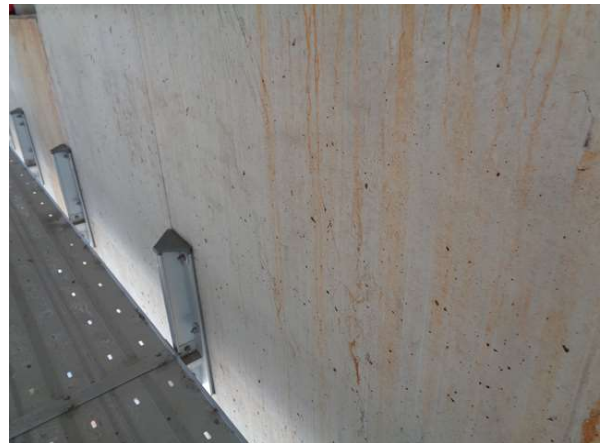
| 위치 | P2 코핑부 |

| 현황 | 망상균열 4.0m×1.0m |
| 원인 | 건조수축, 온도변화 |
